# 第五河川分署 「中央管流域整體改善與調適計畫」 在地諮詢

主辦機關：水利署第五河川分署  
日期：113年5月1日

虎尾溪大美虎溪堤防改善工程(三期)(一工區)

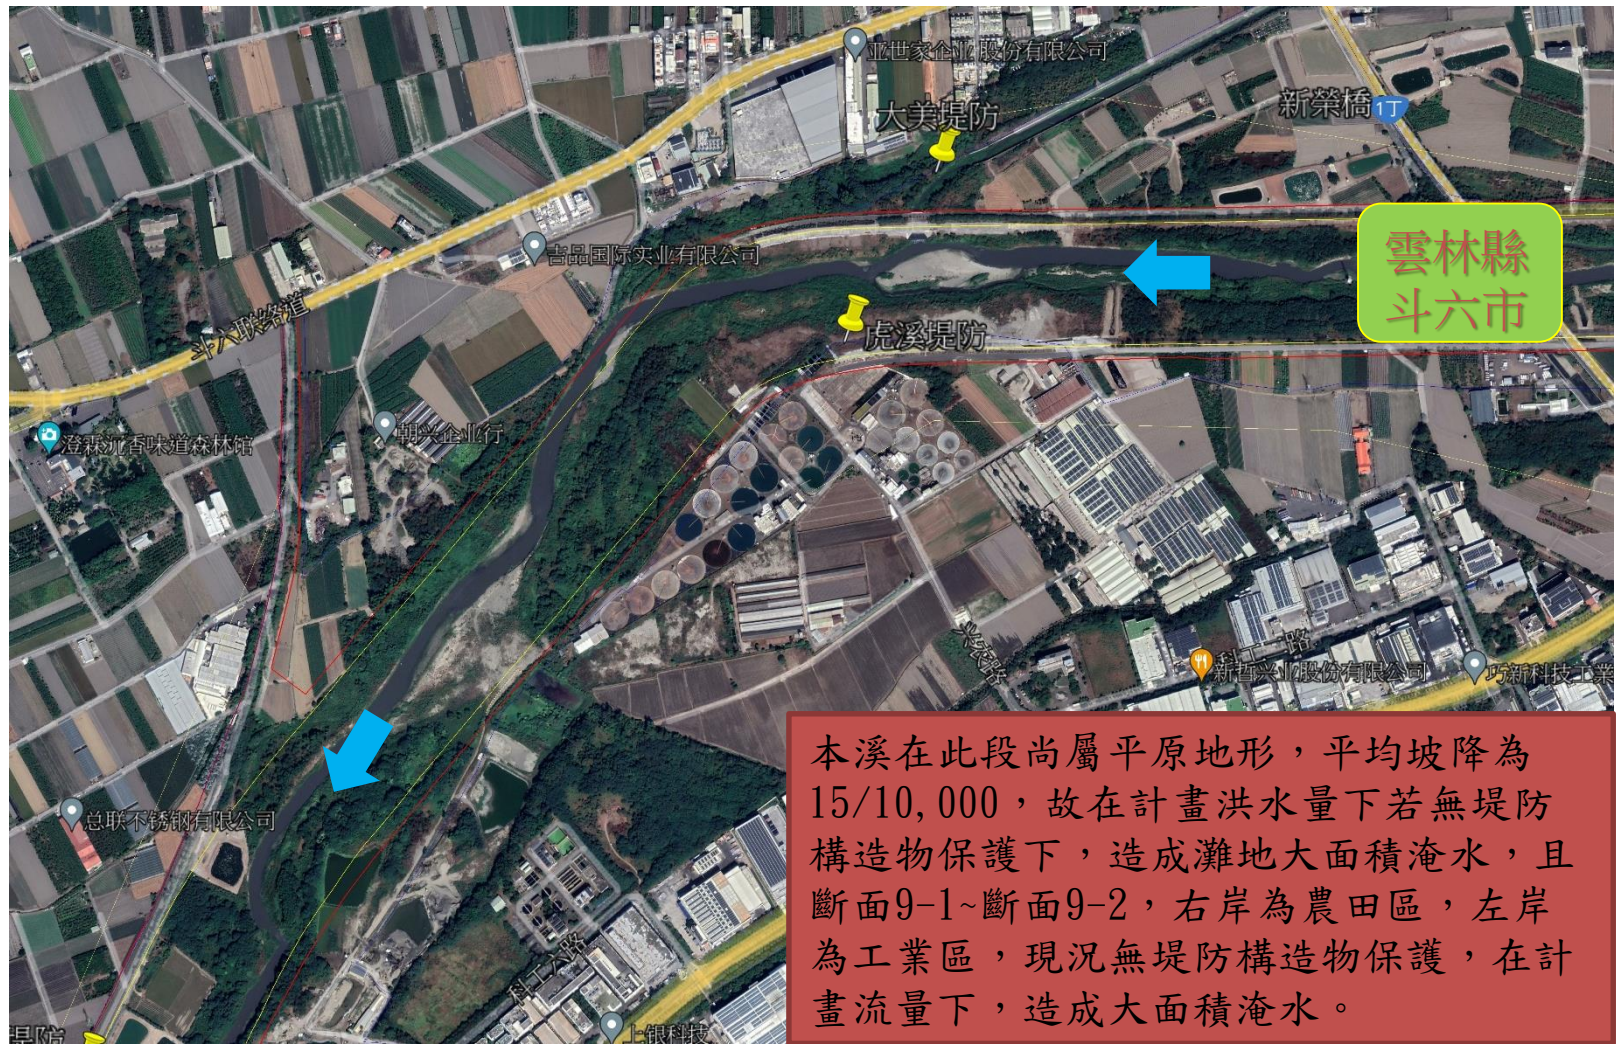
本溪在此段尚屬平原地形，平均坡降為15/10,000，故在計畫洪水量下若無堤防構造物保護下，造成灘地大面積淹水，且斷面9-1~斷面9-2，右岸為農田區，左岸為工業區，現況無堤防構造物保護，在計畫流量下，造成大面積淹水。

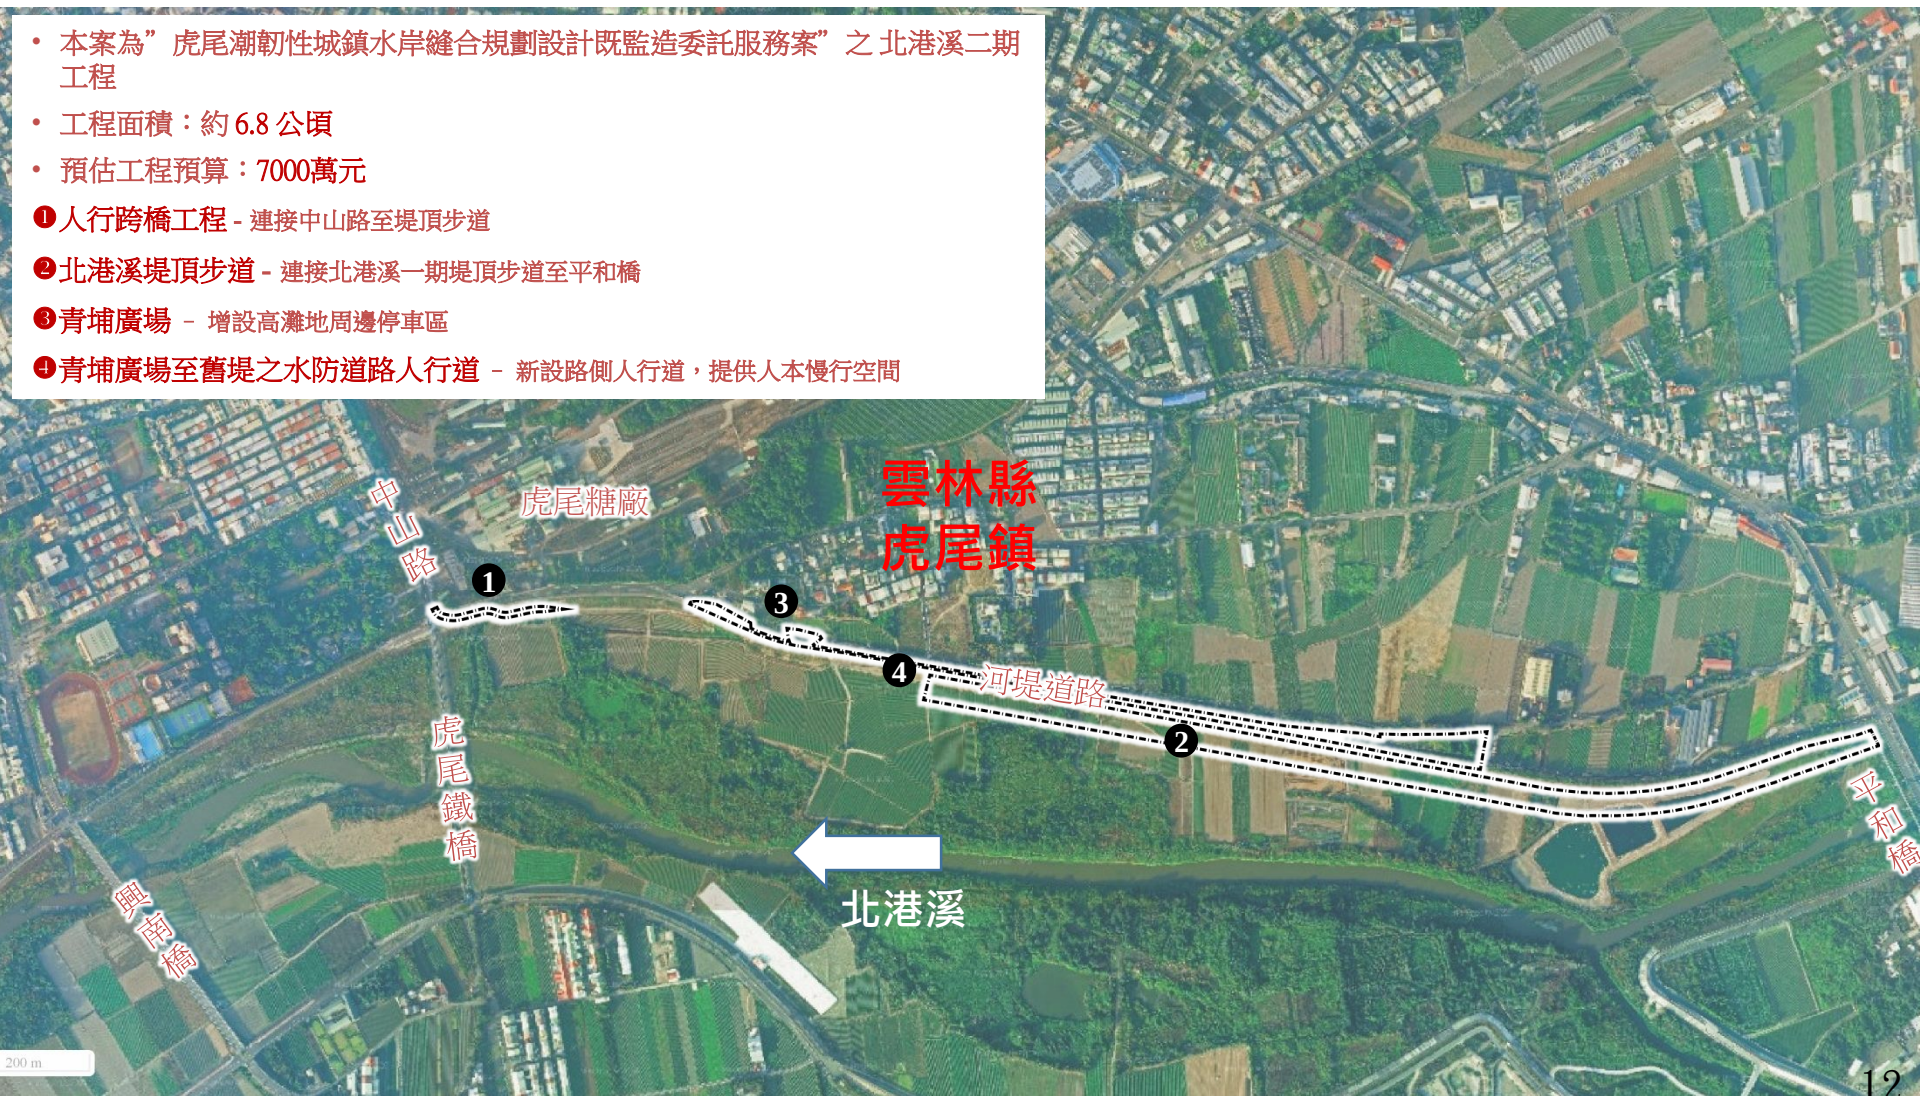
- 本案為“虎尾潮韌性城鎮水岸縫合規劃設計監造委託服務案”之北港溪二期工程
- 工程面積：約 6.8 公頃
- 預估工程預算：7000萬元
- ① 人行跨橋工程 - 連接中山路至堤頂步道
- ② 北港溪堤頂步道 - 連接北港溪一期堤頂步道至平和橋
- ③ 青埔廣場 - 增設高灘地周邊停車區
- ④ 青埔廣場至舊堤之水防道路人行道 - 新設路側人行道，提供人本慢行空間

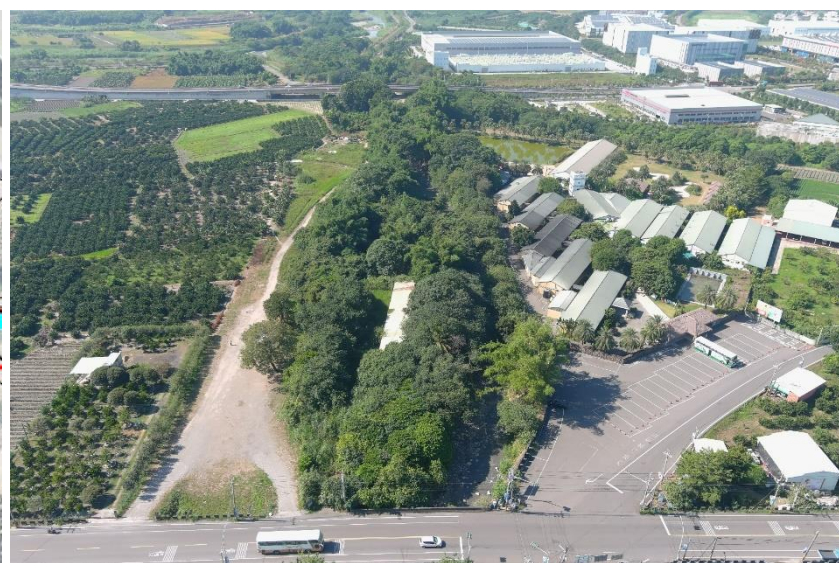
| 工程名稱 | 地點 | 問題說明 | 工作內容 | 預估經費 |
|---|---|---|---|---|
| 大埔溪中興一號及竹圍堤防改善工程 | 雲林縣斗六市 | 依據北港溪水溪(含支流大埔溪)治理規劃檢討(108年2月)，大埔溪中興一號、竹圍堤防屬待建堤防，下游治理計畫終點至斷面02-1(竹圍三號橋)，應優先辦理新建工程 | 左、右岸堤防新建約960m | 114年工程9,800萬 |

| 斷面 | 01-1 | 02-1 |
| 計畫堤頂高 | 50.25m | 51.84m |
| 左岸現況高 | 48.21m | 53.52m |
| 右岸現況高 | 51.00m | 53.74m |

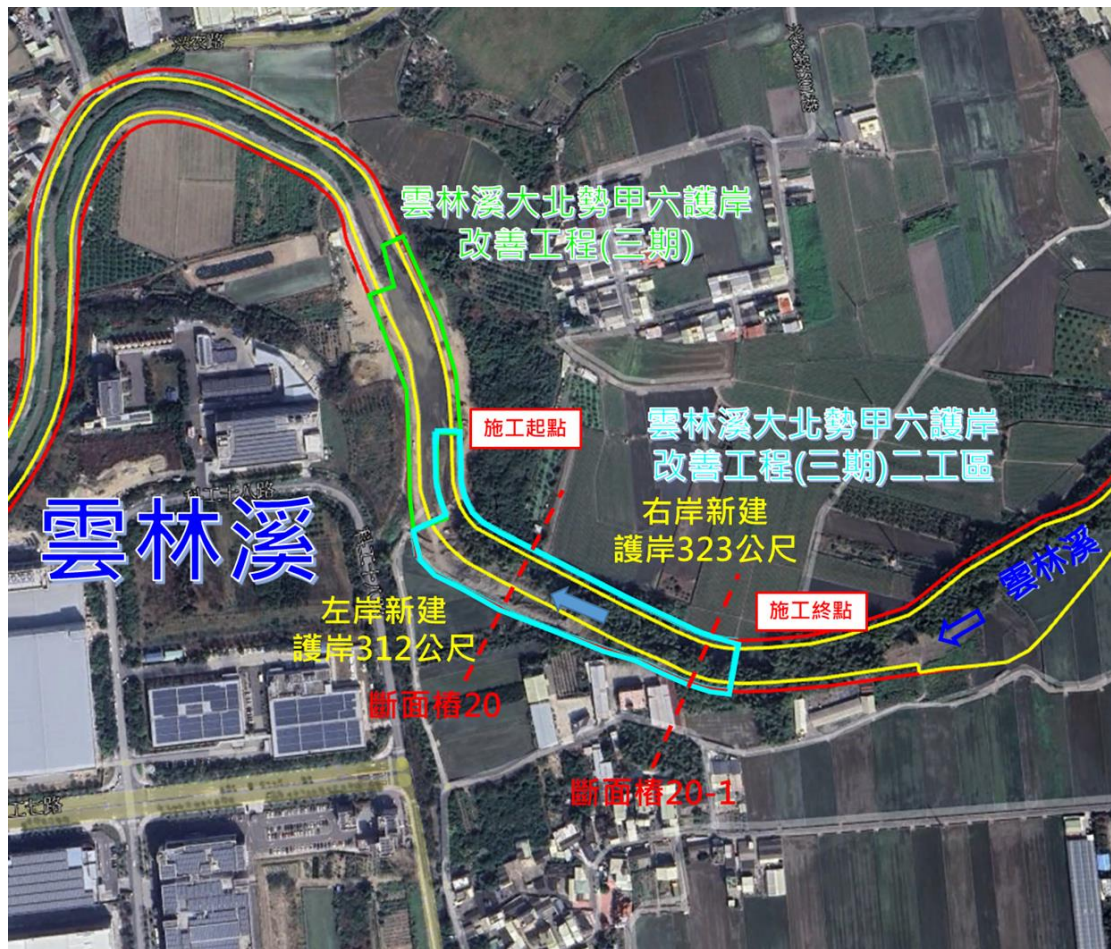
| 工程名稱 | 地點 | 問題說明 | 工作內容 | 預估經費 |
|---|---|---|---|---|
| 雲林溪大北勢堤防甲六護岸改善工程(三期)二工區 | 雲林縣斗六市 | 依據北港溪水系虎尾溪支流雲林溪治理計畫(第一次修正)(110年4月),且「雲林溪大北勢甲六護岸改善工程(三期)」已於112年發包現正施工中,為接續此案往上游繼續施作,且現況兩岸邊坡高程不足25年保護標準,屬待建護岸,須辦理本工程。 | 左、右岸堤防新建約635m | 114年工程8,500萬 |

| 斷面 | 20 | 20-1 |
| 計畫堤頂高 | 35.52m | 35.69m |
| 左岸現況高 | 34.80m | 35.29m |
| 右岸現況高 | 36.08m | 35.61m |
