「車城鄉整體水岸環境營造計畫—
福安宮北側海岸環境改善(後續)計畫」

工程主辦機關	屏東縣政府海洋及漁業事務管理所	提交日期	民國 113 年 01 月 10 日
工程名稱	車城鄉整體水岸環境營造計畫-福安宮北側海岸環境改善(後續)計畫		
生態檢核團隊	逢甲大學	縣市/鄉鎮	屏東縣車城鄉
		工程座標 (TWD97)	X : 219216.755 Y : 2442488.424

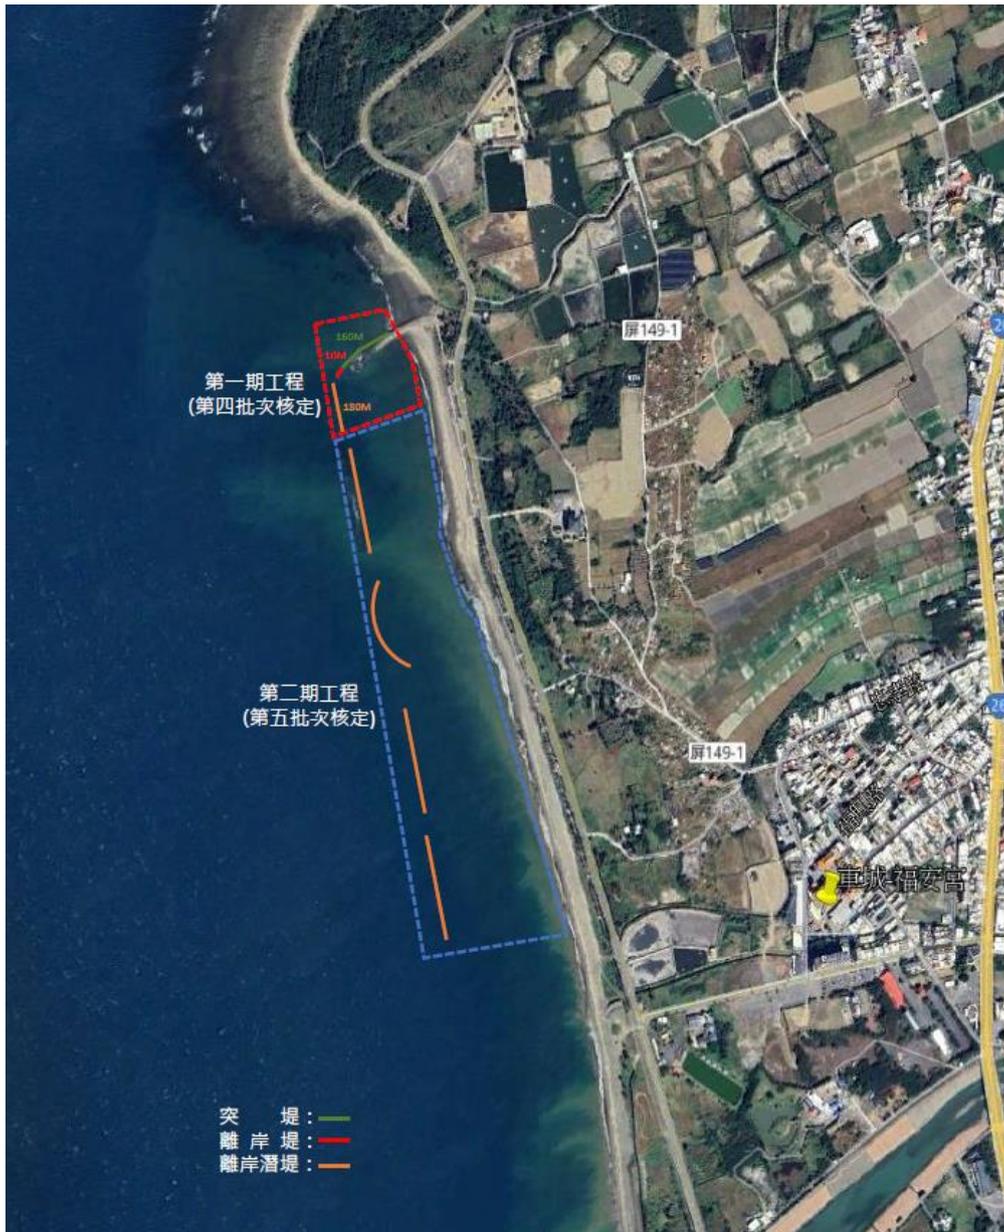
圖 1-1 福安宮北側海岸環境改善(後續)計畫工程範圍圖

本案位於屏東縣車城鄉福安宮北側海岸，執行內容包含離岸堤工程、離岸潛堤工程及既有海堤改善等主要項目，規劃穩定之海岸線範圍共為 1,800 公尺，依據「車城鄉水岸環境營造規劃設計工作」整體水岸環境營造內容將奠基於海岸環境穩定第一期工作「福安宮北側海岸環境改善計畫」及第二期工作「福安宮北側海岸環境改善(後續)計畫」之海岸穩定與沙灘復育成果，於確保回復及穩定灘地之腹地範圍。工區位置如圖 1-1 所示。

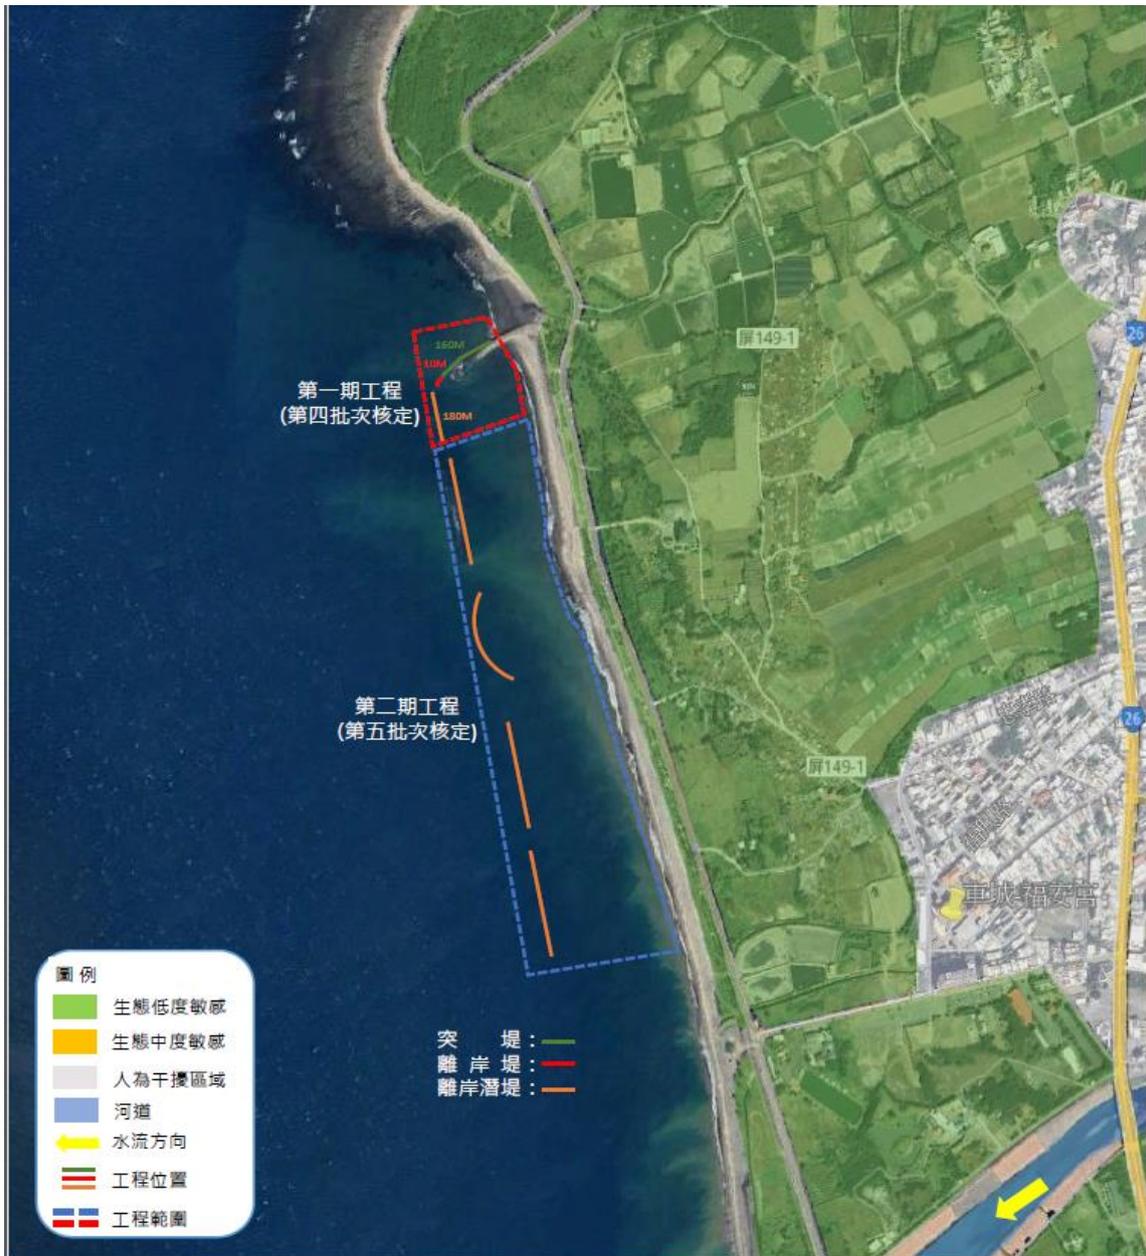
圖 2-1 福安宮北側海岸環境改善(後續)計畫工程生態關注區域圖

根據現場勘查調查結果繪製工程生態關注區域圖，如圖 2-1 所示。

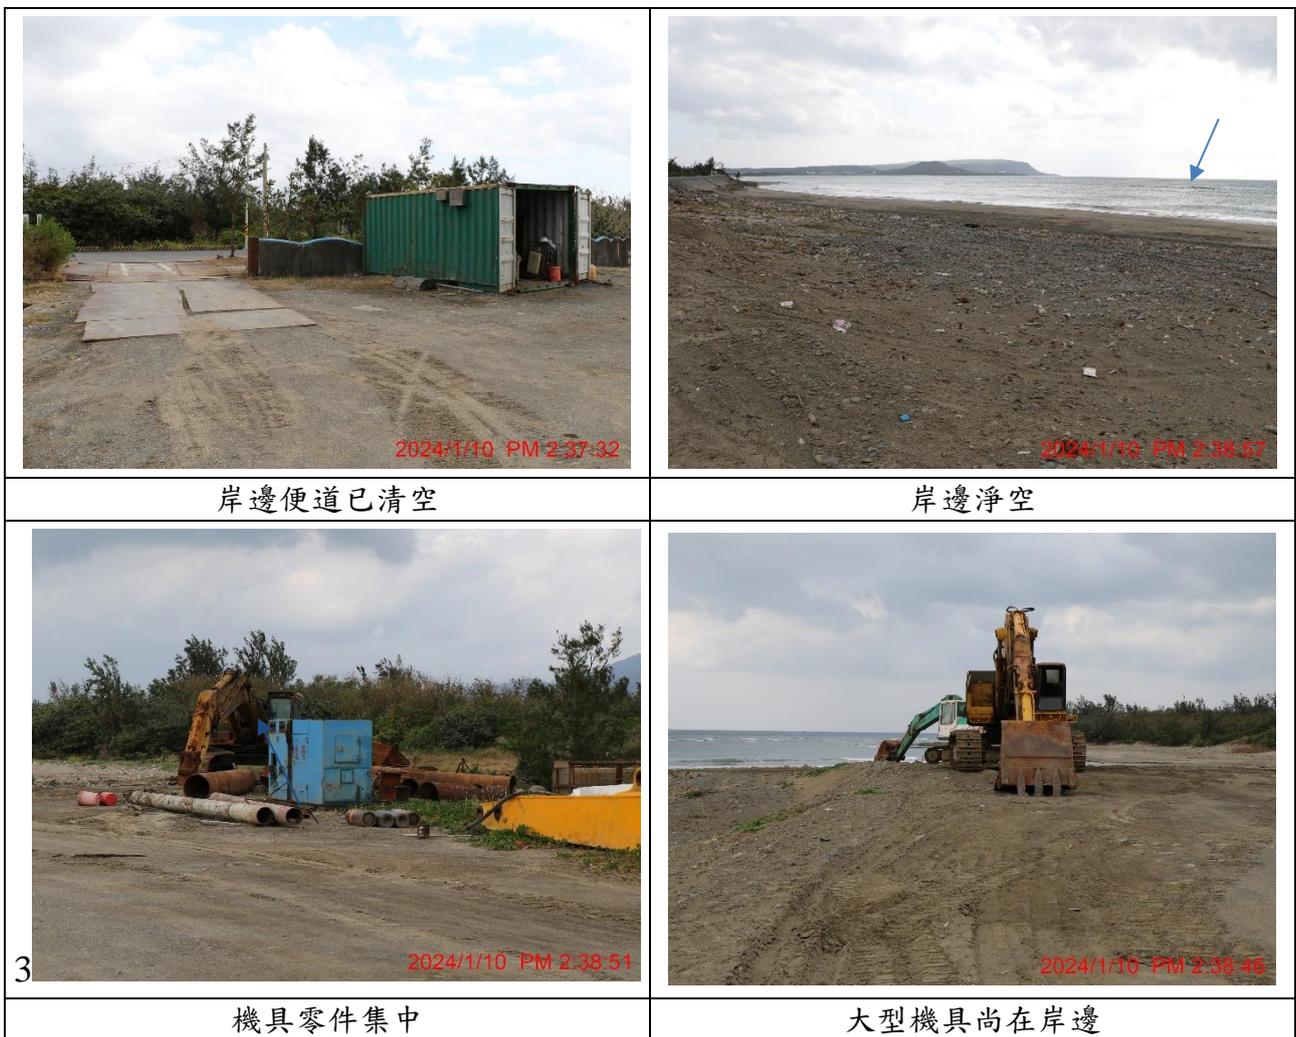
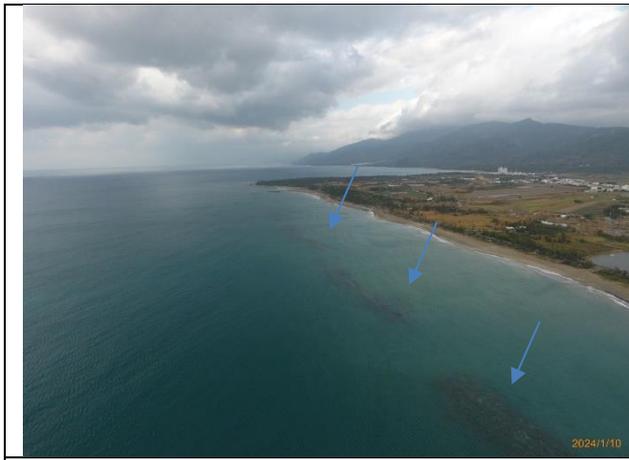
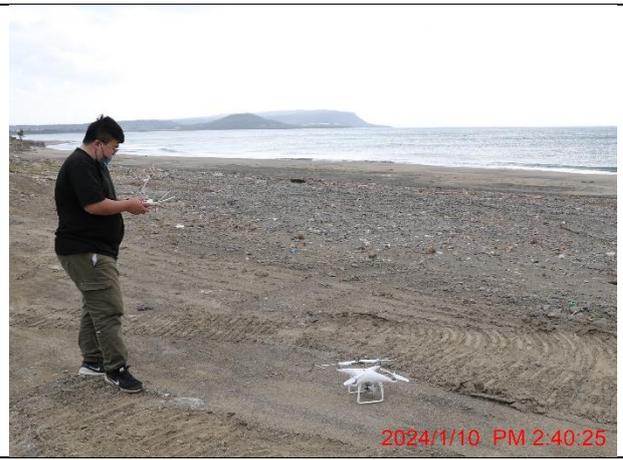
圖 2-2 福安宮北側海岸環境改善(後續)計畫環境現況照

本案於 113 年 01 月 10 日進行維護管理階段之現地勘查，距工程竣工後 (112 年 12 月 27 日)約 14 天，主要勘查區域為福安宮北側已完工區域。從現地環境來看，目前因剛完工，尚有機具零件及物料在現場，但整體環境整潔。當天以無人飛行載具(Unmanned Aerial Vehicle，以下簡稱 UAV)藉此掌握工程範圍的環境變化。環境現況照如圖 2-2 所示。

離岸潛堤航拍

專業人員進行航拍

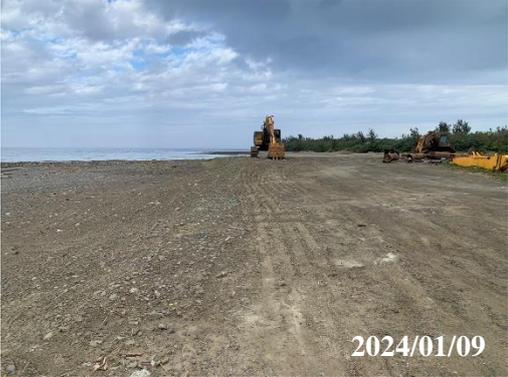
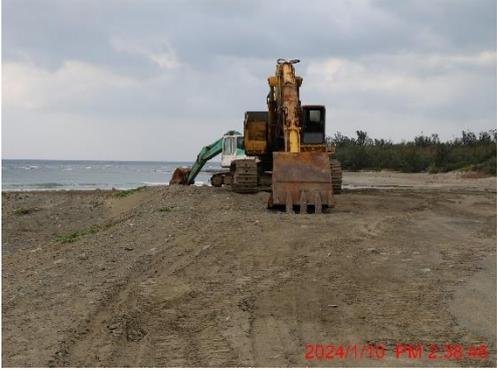
<input checked="" type="checkbox"/> 是 <input type="checkbox"/> 否 <input type="checkbox"/> 不足	並未影響施工範圍外之卵葉鹽草及海筆所在位置。	
3	「減輕」：施工過程產生之工程及民生廢棄物集中並帶離現場，禁止埋入土層、直接倒入海或以上任何形式滯留現場	<input checked="" type="checkbox"/> 是 <input type="checkbox"/> 否 <input type="checkbox"/> 不足	2023/12/27 申報竣工，施工過程產生之民生廢棄物集中並帶離現場。

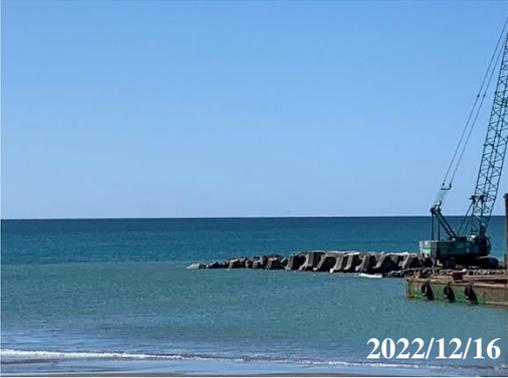
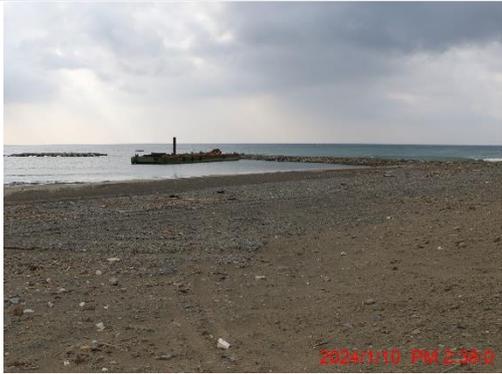
項次	檢查項目	執行結果	執行狀況陳述	
4	「縮小」：依工程圖說與施工計畫在計畫施工範圍內施工	<input checked="" type="checkbox"/> 是 <input type="checkbox"/> 否 <input type="checkbox"/> 不足	依工程圖說在 施工範圍內施 作

<p>2022/12/16</p> <p>施工中</p>

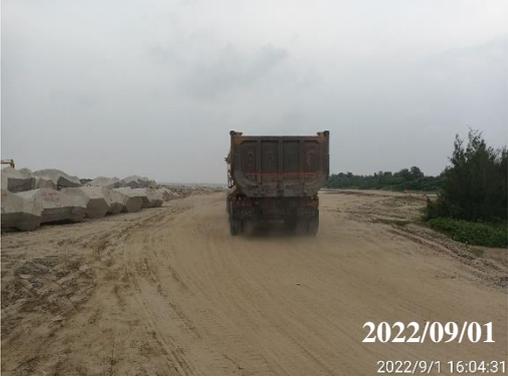
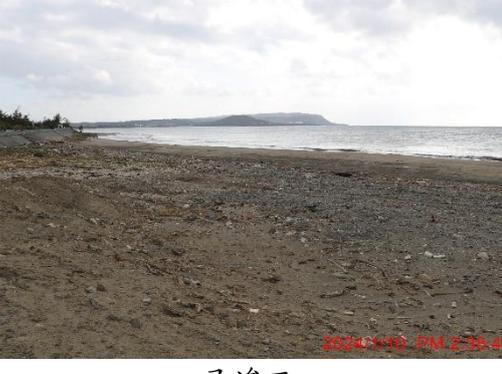
<p>2022/1/10 PM 2:38.8</p> <p>已竣工</p>
5	「縮小」：禁止大型機具設備及車輛在非施工便道範圍行駛	<input checked="" type="checkbox"/> 是 <input type="checkbox"/> 否 <input type="checkbox"/> 不足	車輛行駛施工 便道範圍內

<p>2022/09/01</p> <p>2022/9/1 16:04:31</p> <p>施工中</p>

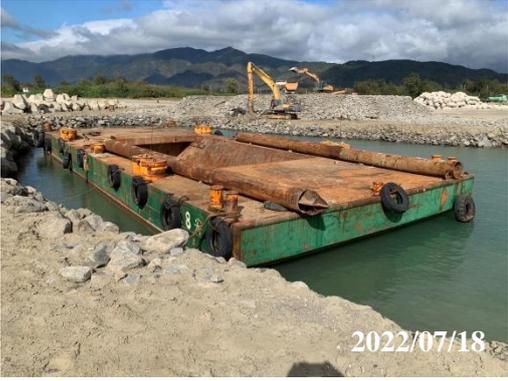
項次	檢查項目	執行結果	執行狀況陳述	
6	「減輕」：船舶油污污染是否立即處理並控制不擴散	<input checked="" type="checkbox"/> 是 <input type="checkbox"/> 否 <input type="checkbox"/> 不足	船舶是無動力 無油污污染

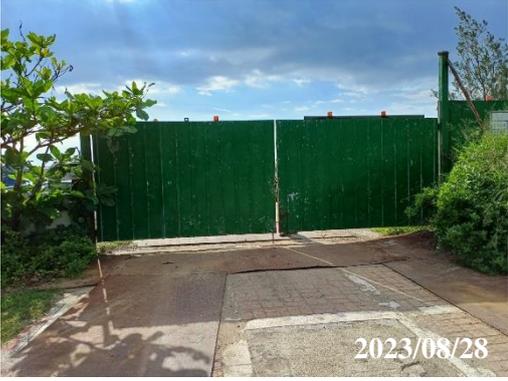
<p style="text-align: center;">施工中</p>
7	「減輕」：友善對待工區出沒動物，禁止捕獵傷害	<input checked="" type="checkbox"/> 是 <input type="checkbox"/> 否 <input type="checkbox"/> 不足	友善對待工區 出沒動物，未捕 獵傷害

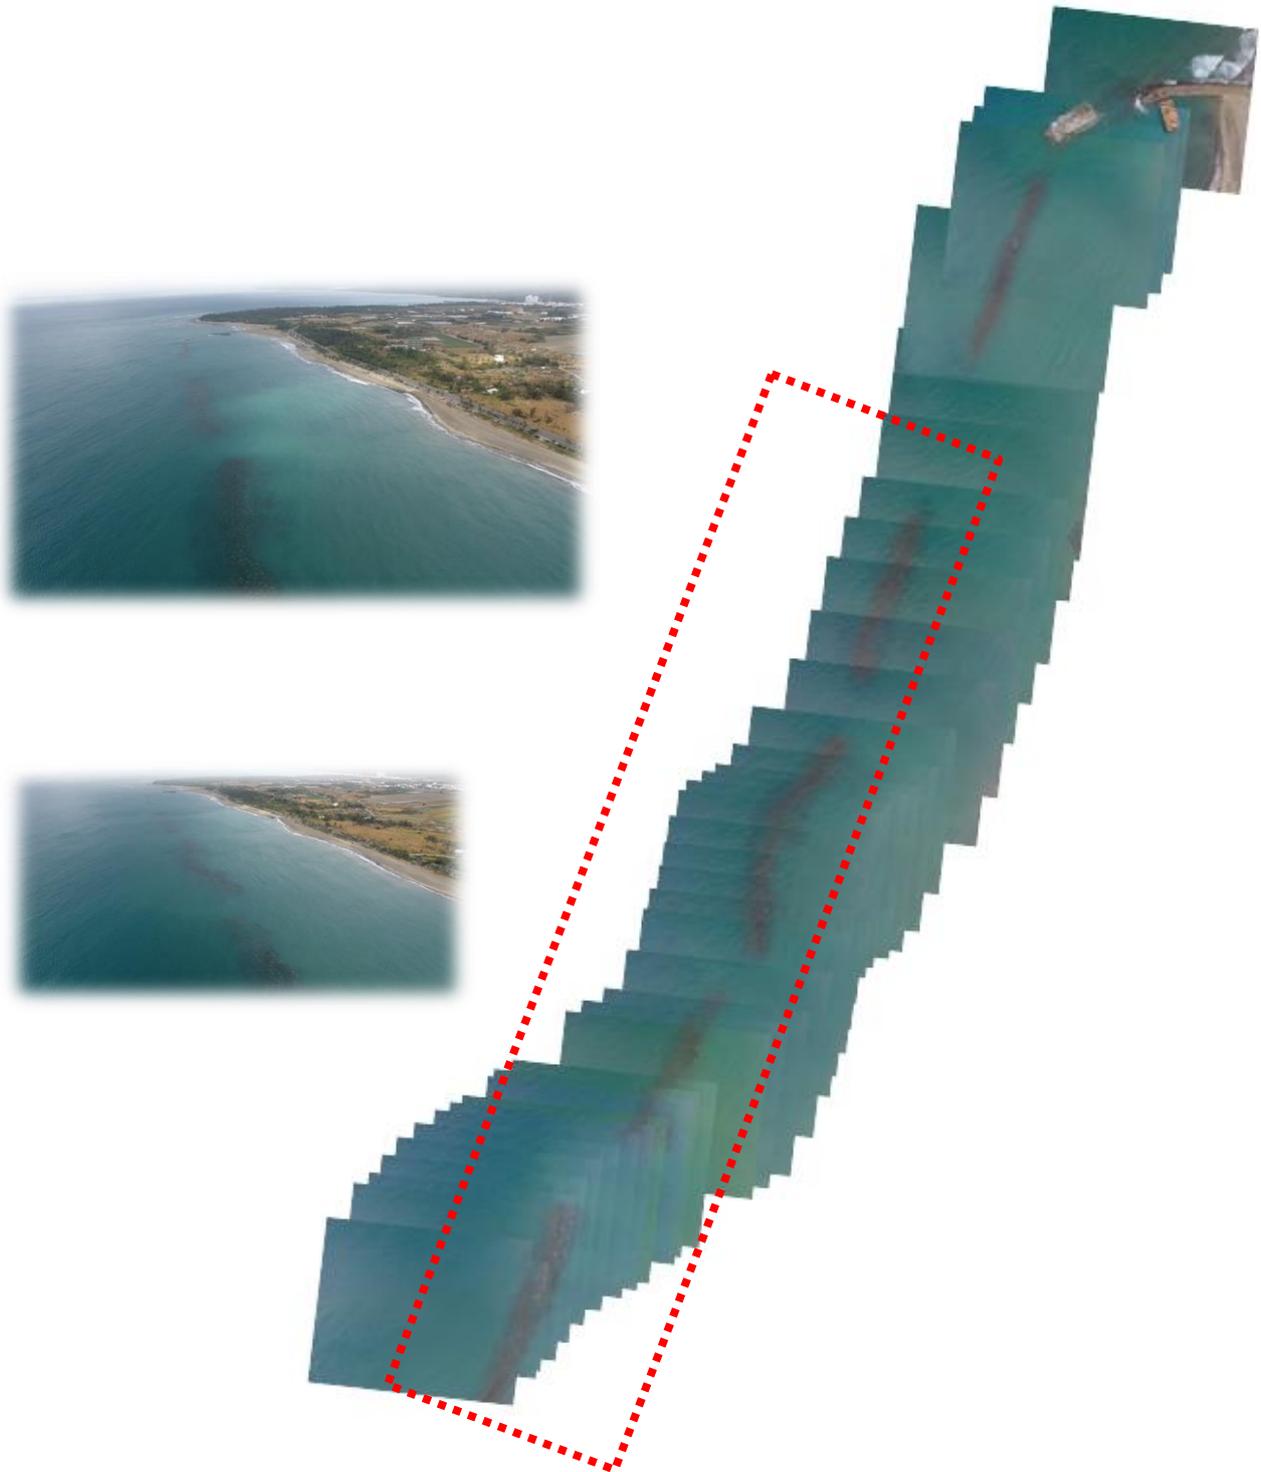
圖 2-3 福安宮北側海岸環境改善(後續)計畫工程正射影像圖

維管階段之正射影像圖拍攝日期為 113 年 01 月 10 日，拍攝成果如圖 2-3 所示。

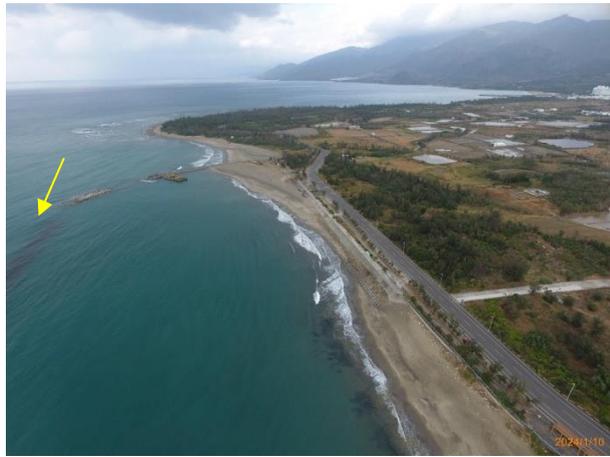
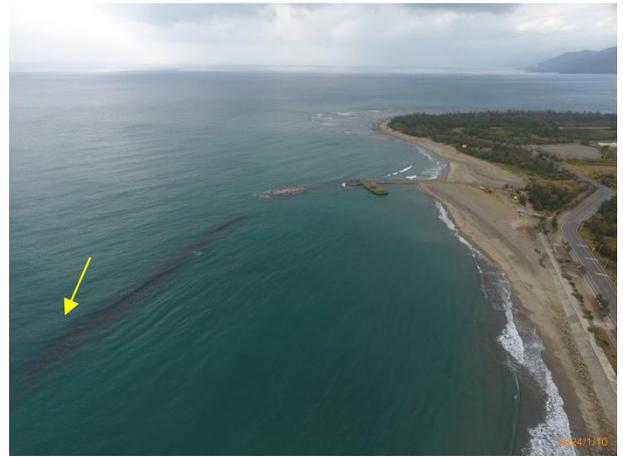
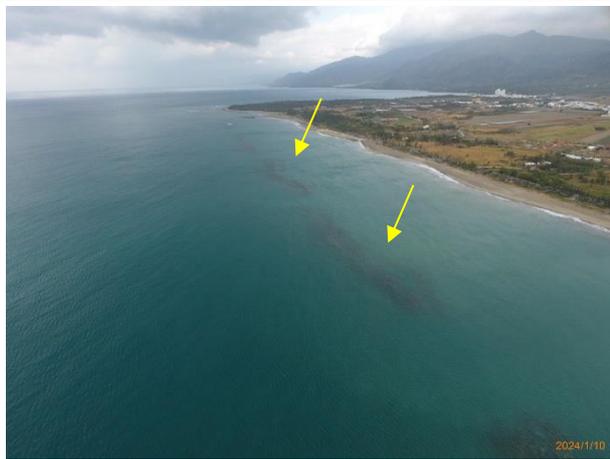
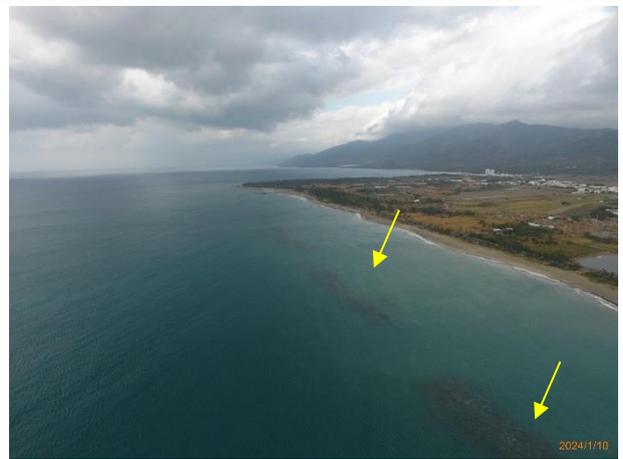
工程範圍：離岸堤、離岸潛堤現況

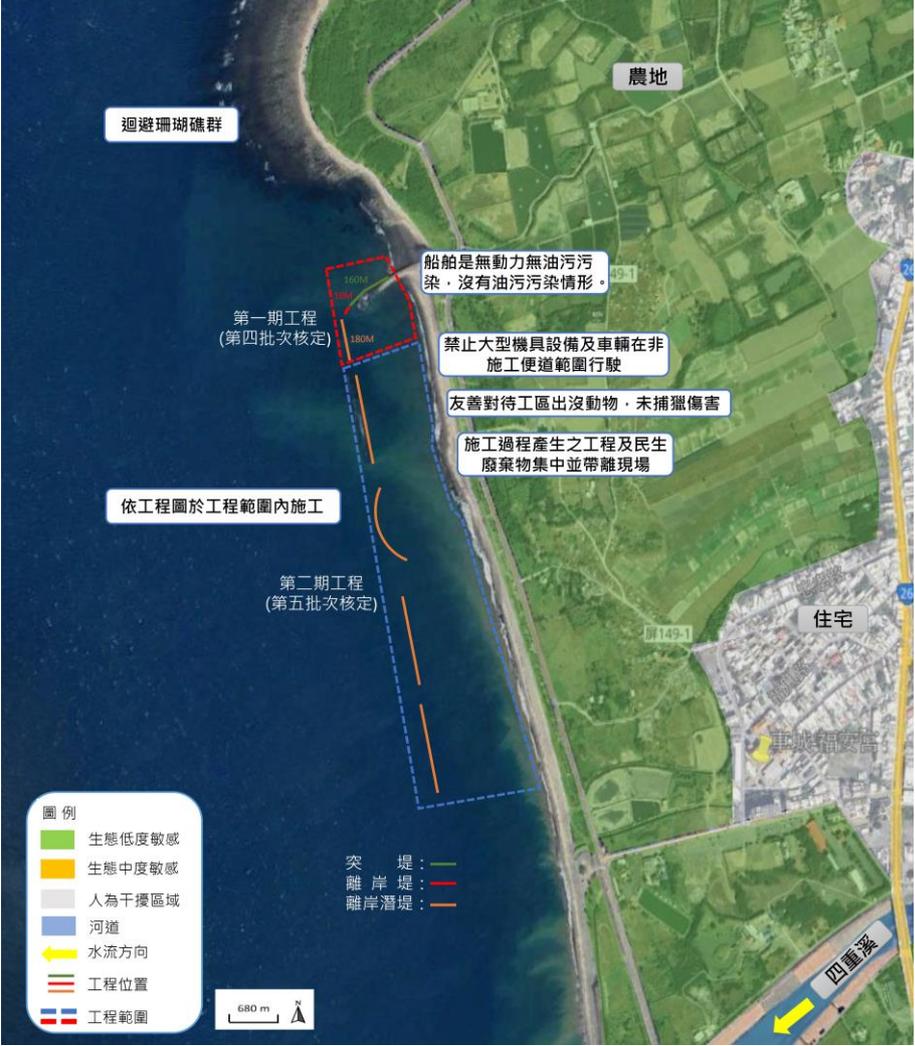
</div> <p>依工程圖於工程範圍內施工</p> <p>第一期工程 (第四批次核定)</p> <p>第二期工程 (第五批次核定)</p> <p>突堤：—</p> <p>離岸堤：—</p> <p>離岸潛堤：—</p> <p>船舶是無動力無油污污染，沒有油污污染情形。</p> <p>禁止大型機具設備及車輛在非施工便道範圍行駛</p> <p>友善對待工區出沒動物，未捕獵傷害</p> <p>施工過程產生之工程及民生廢棄物集中並帶離現場</p> <p>圖例</p> <ul style="list-style-type: none"> 生態低度敏感 生態中度敏感 人為干擾區域 河道 水流方向 工程位置 工程範圍 <p>680 m</p>		
<p>工程範圍為福安宮北側海岸沿線離岸堤及離岸潛堤工程。此範圍延伸前期突堤工程。周邊以農田居多，此區域劃為低度敏感區(綠色)，鄰近有部分人為干擾區域(灰色)。距離工程位置北側有珊瑚礁群，兩期工程皆未對珊瑚礁群造成影響。為避免油污污染，施工過程採用無動力船舶減輕對海域影響。</p>

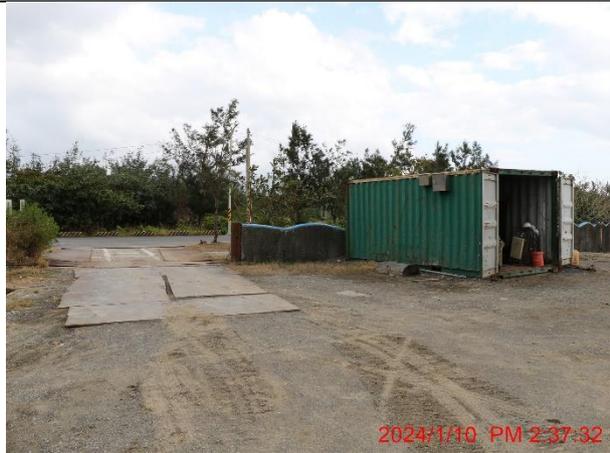
日期:2024/01/10
位置:工區進出口
概述: 工程車出入口

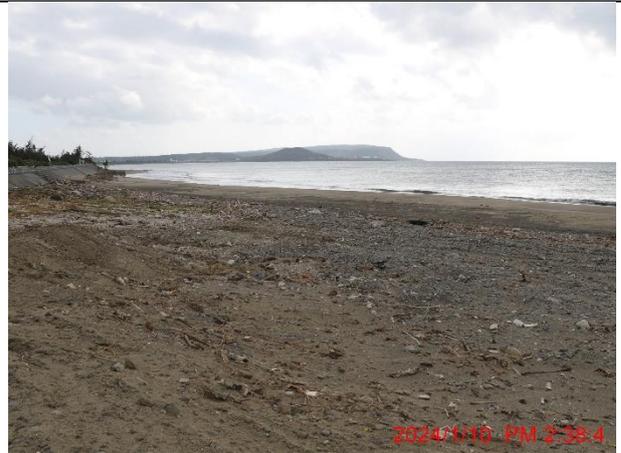
日期: 2024/01/10
位置:工程左岸沙灘
概述: 工程機具大部分已撤離

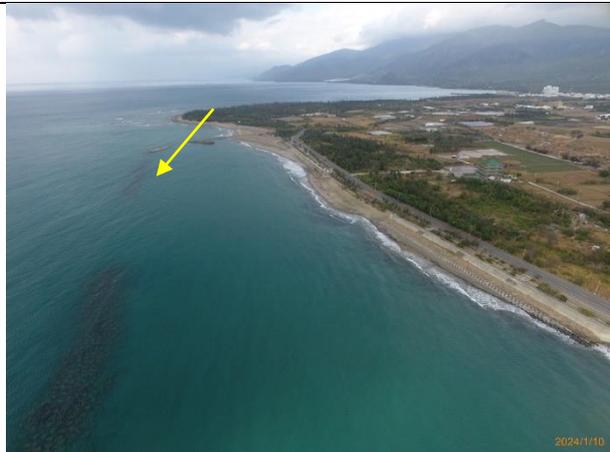
日期:2024/01/10
位置:航拍離岸潛堤
概述: 工程起點位置

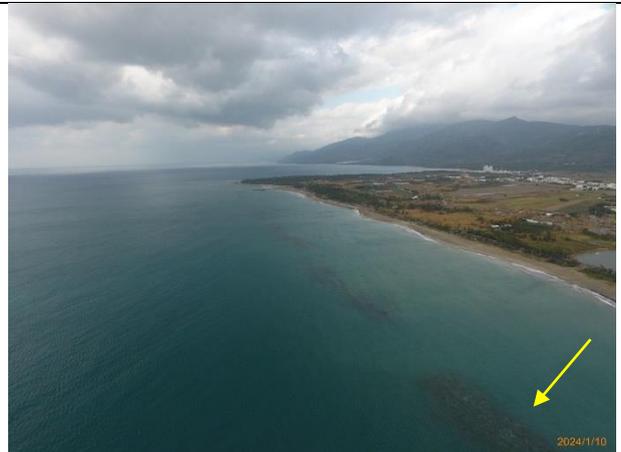
日期:2023/03/29
位置: 航拍離岸潛堤
概述: 工程最末端位置

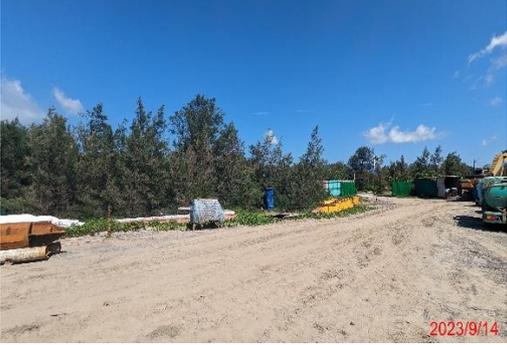
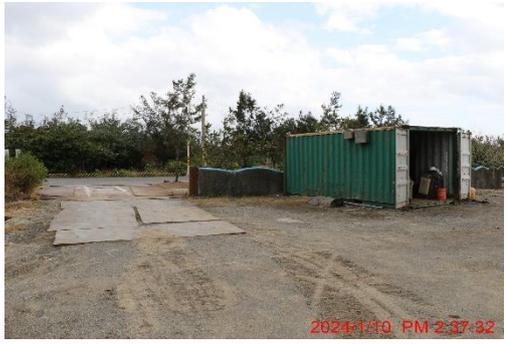
<p>(維護管理階段)</p>
<p>拍照日期:112/09/14 拍照位置:工程範圍便道 說明: 禁止大型機具設備及車輛在非施工便道範圍行駛</p>	<p>拍照日期:113/01/10 拍照位置:工程車出入口 說明:僅剩零星工具在現場</p>

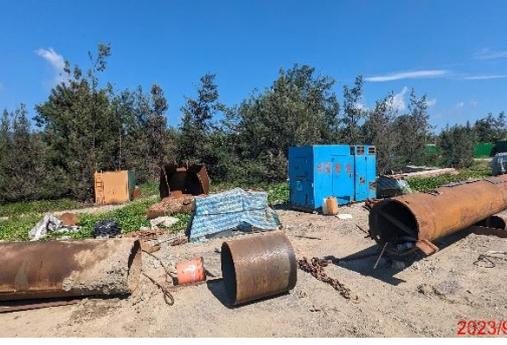
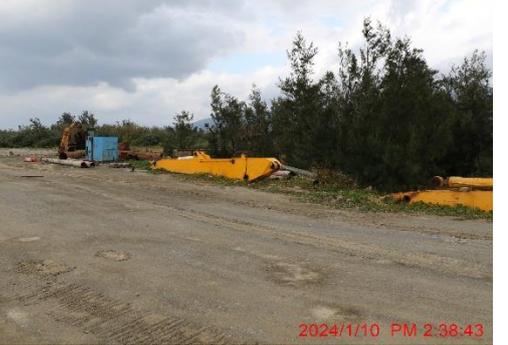
<p>(維護管理階段)</p>
<p>拍照日期:112/09/14 拍照位置:工程區域內 說明:工程用具集中</p>	<p>拍照日期: 113/01/10 拍照位置:工程區域內 說明: 工程用具陸續撤離</p>
