金包里溪水質改善工程公共工程 生態檢核成果報告

新北市政府

中華民國111年04月

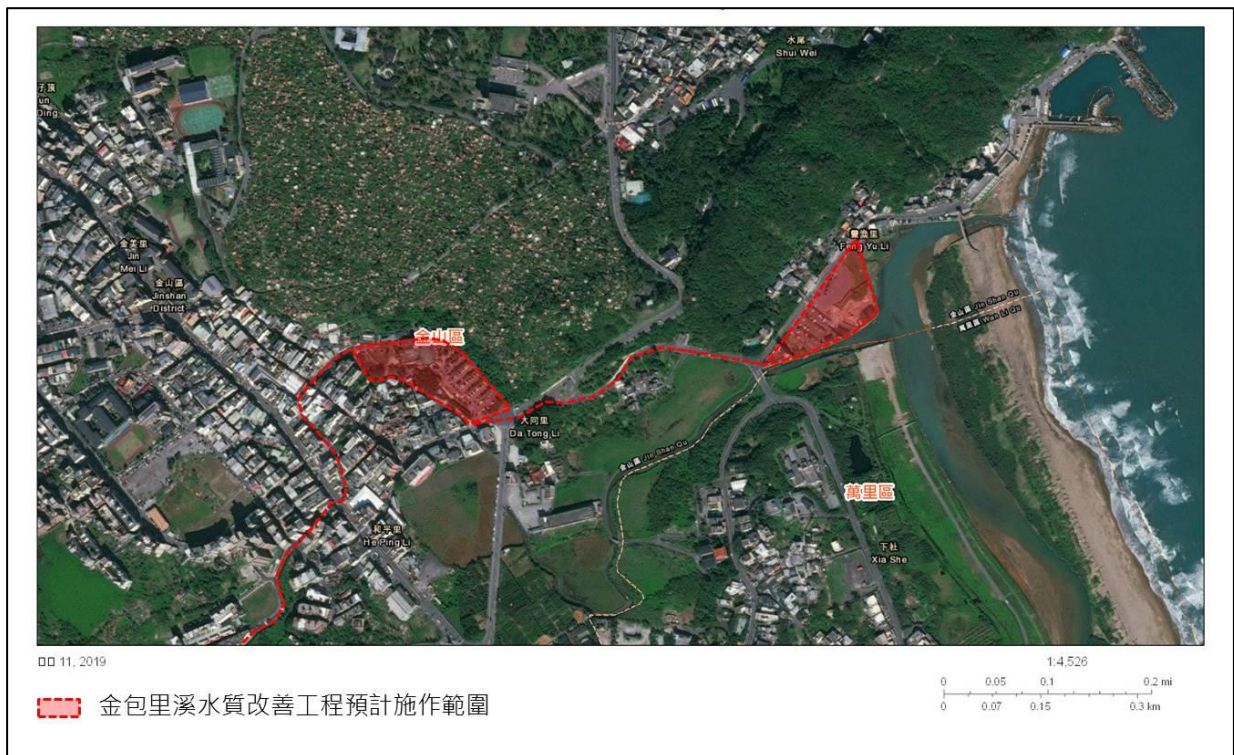
圖 1-1 工程計畫位置圖

本工程後續擬執行區域為都市計畫區域範圍內，主要針對市區金包里溪、中山溫泉公園綠帶及停車場等空間進行工程，施工區域河道部分為水泥結構，公園內為柏油地面及一般草地，屬一般自然及生態環境。本區綠帶系統具獨特性與自然環境的不可取代性，在不影響生態環境保育下，提升與環境改善間的平衡成為重要課題。工程位置圖詳圖 1-1。

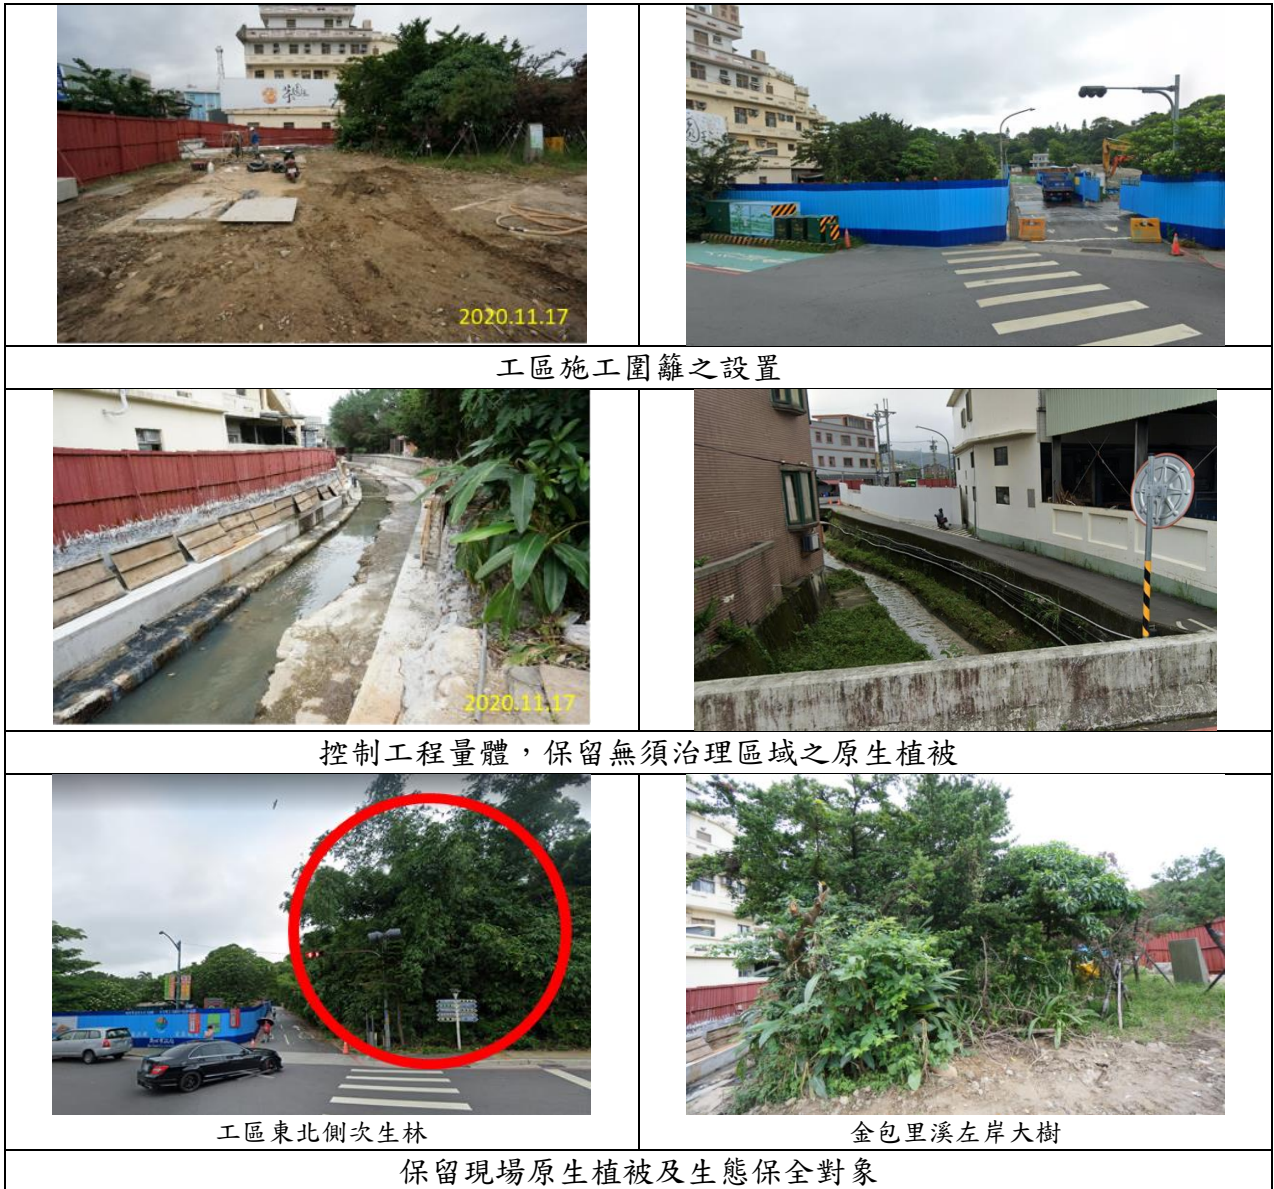
圖 1-3 金包里溪水質改善工程公共工程生態保育措施執行現況示意圖

經現場勘查，可知本案工程目前為止施工廠商均有切實落實「迴避」、「縮小」、「減輕」及「補償」方面之生態保育措施，其中因工區內河道水質狀況本就不佳，執行「減輕」措施之減少施工土砂對水質影響尤為重要，以避免水質更加混濁進一步影響到水域生態系，且於施工時應設置施工圍籬亦或是黃色警戒帶，控制工程量體之範圍，減輕對周遭環境帶來之影響。而執行「補償」措施時，應於完工之工區周遭進行植被補植、設置綠帶等綠化工程，盡可能恢復甚至增進當地生態系功能。後續將持續配合辦理追蹤執行作業，應可有效減輕本案工程對周遭生態環境之影響，工區現況情形詳圖 1-3 所示。
