碧潭堰上游至烏來沿線亮點營造

生態檢核成果報告

(維護管理階段)

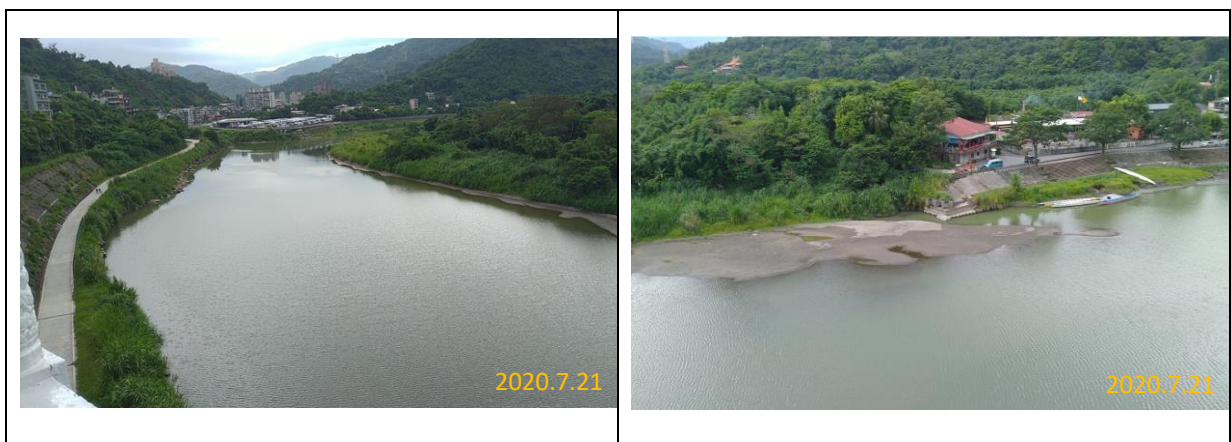
圖 1-2 棲地影像紀錄

本階段生態棲地環境評估則利用水利署水利工程快速棲地生態評估表(河川、區域排水)進行評估，棲地品質分數為 54 分，棲地品質良好，惟兩岸具人工構造物或其他護岸及植栽工程，30%~60%廊道連接性遭阻斷有部份，另發現有部份外來種，棲地影像紀錄詳圖 1-2。

- (一)河道逐年淤積縮減，外來種魚類有增加情形，應予以注意及研擬相關措施。
- (二)河道右岸浮橋維護管理經費過高，應檢討設施之設置。
- (三)往烏來自行車道沿途建議應設置環境教育相關解說牌，以利河川環境教育之推動。
- (四)腳踏車使用頻率應進行紀錄，以釐清設施設置之必要性。
