楠仔溝溪河道整理及周邊環境營造工程

規劃設計階段生態檢核報告

執行單位：野望生態顧問有限公司

中華民國 110 年 1 月 11 日

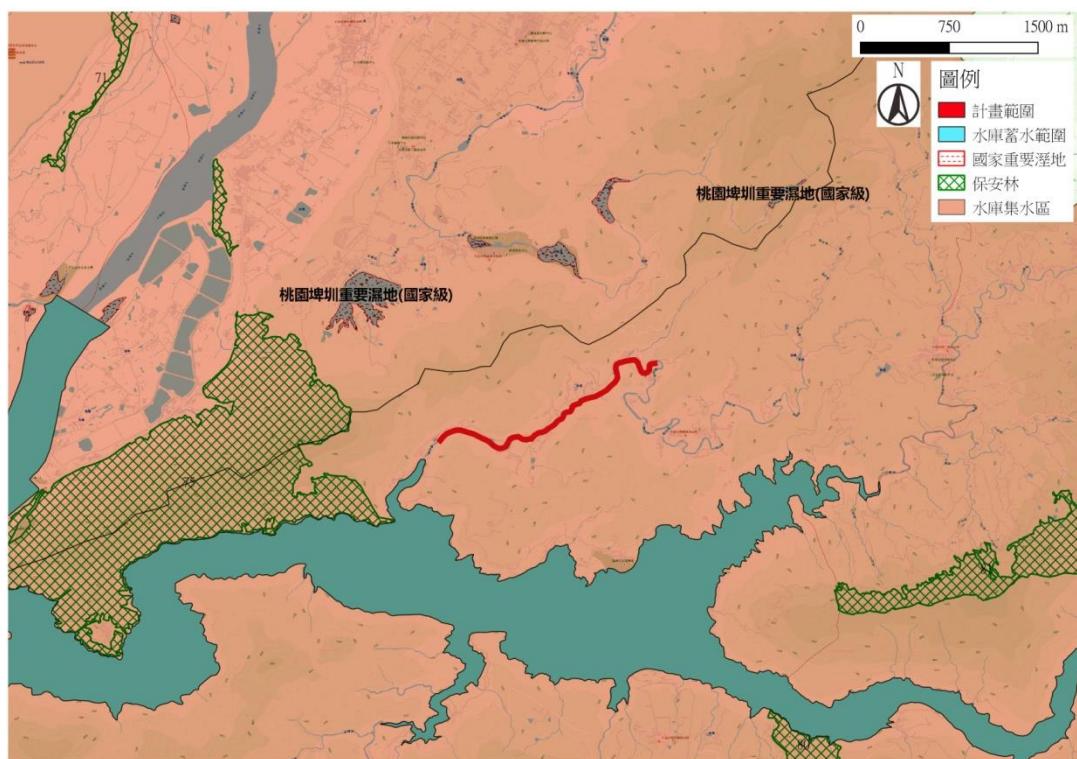
圖 2、工程範圍生態情報圖

為瞭解計畫範圍是否位於法定生態保護區及重要生態敏感區，將計畫範圍與法定敏感區域相關圖資套疊，結果顯示本計畫範圍屬於一般層級的區域，未觸及任何法定生態敏感區，但與其他重要生態敏感區的水庫蓄水範圍接近，另北側距離約 2 公里有屬於其他重要敏感區的桃園埤圳重要濕地（圖 2 及表 2）。

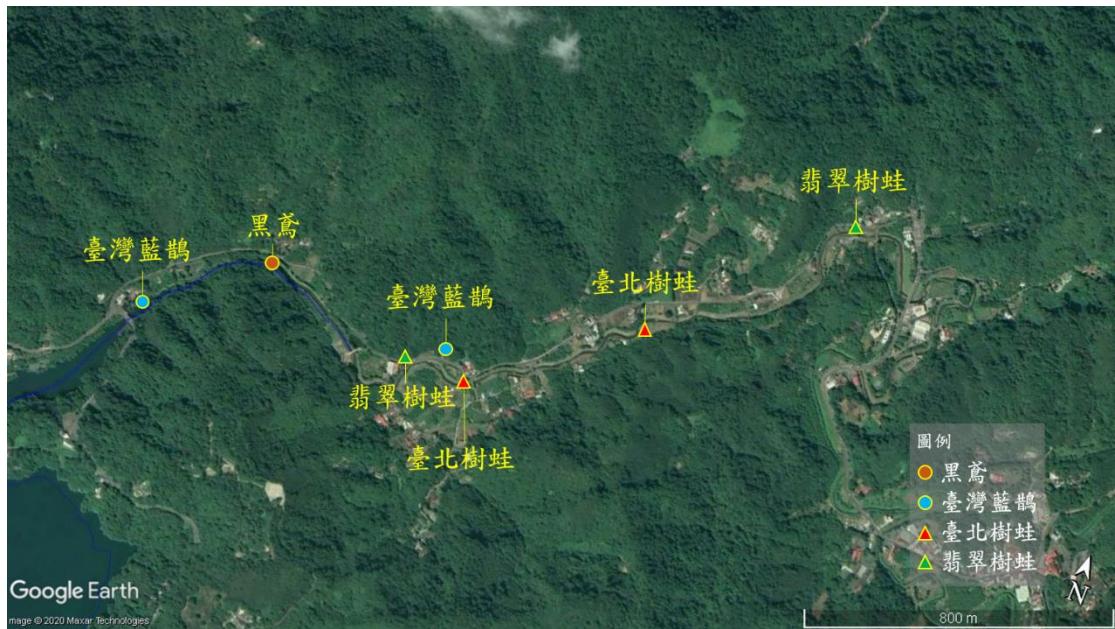
圖 3、保育類物種分布位置示意圖

於 109 年 12 月 29 日進行現勘調查，調查範圍內共記錄植物 48 科 94 種、哺乳類 1 科 1 種、鳥類 21 科 31 種、兩棲類 3 科 4 種、蝶類 3 科 11 種、蜻蛉類 1 科 1 種、魚類 2 科 6 種、蝦蟹螺貝類 1 科 1 種，本次未調查到爬蟲類。動物方面，所發現的物種屬於北部低至中海拔常見物種，如金背鳩、紅嘴黑鵯、白頭翁及綠繡眼等；水域生物中以台灣石魚賓、口孵非鯽雜交魚及巴西珠母麗魚為主。所記錄到的保育類動物有珍貴稀有野生動物（II 級）黑鳶 1 種，與其他應予保育之野生動物（III 級）台灣藍鵲、翡翠樹蛙及台北樹蛙等 3 種。黑鳶活動於空中盤旋；台灣藍鵲活動於次生林邊緣；翡翠樹蛙及台北樹蛙在農耕地及草生地中鳴叫。生物調查成果摘要如表 3 及圖 3：

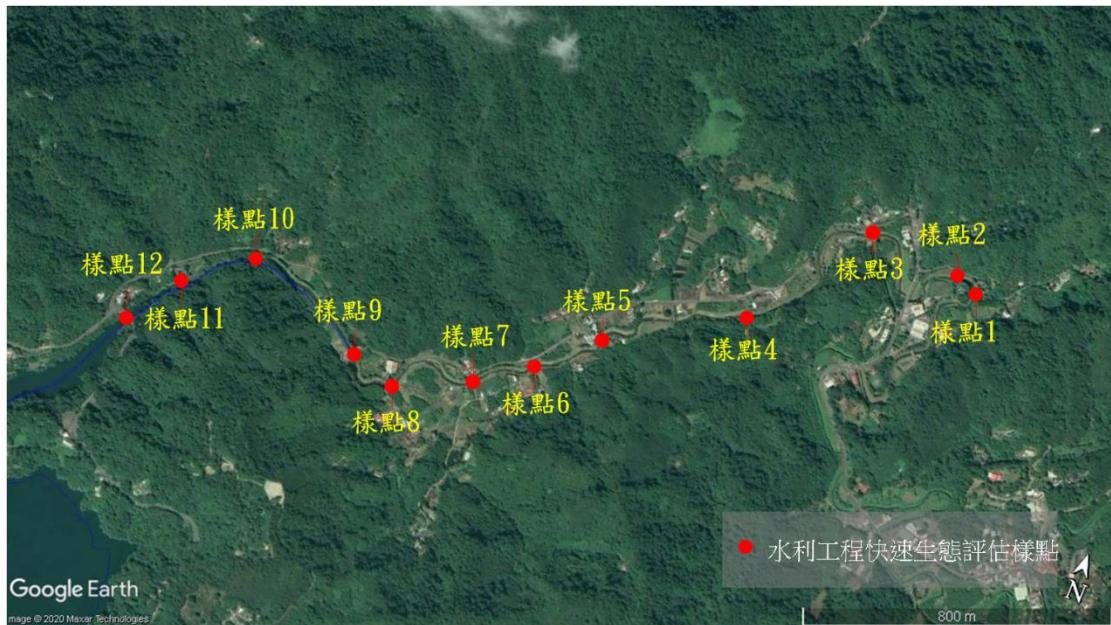
圖 4、水利工程快速棲地生態評估樣點示意圖

本次現勘於湳仔溝溪步道全段共進行設置 12 處水利工程快速棲地生態評估樣點，其中樣點 1 (東海橋上游) 位於計畫範圍的最上游端，樣點 12 (懷德橋) 位於計畫範圍的最下游端。依照各樣點水的特性總分、水陸域過渡帶及底質特性總分、生態特性總分進行評估，本次各樣點得分介於 17~50 分之間，以樣點 10 及樣點 11 為得分最高，分別為 50 分及 42 分，其餘樣點得分則介於 17~41 分之間，可發現在湳仔溝溪步道東側 (樣點 1~9) 為整治過的河道型式，此 9 樣點得分相近；而湳仔溝溪步道西側 (樣點 10 及 11) 則保留較原始的次生林及溪流環境，在水陸域過渡帶及底質特性總分上提升許多，因而得分較高，而樣點 12 因橋墩位於河道中，且兩側有較高的堤岸，為本次得分最低樣點。

綜合以上結果，在本計畫的規畫設計上，建議樣點 1 至樣點 9 在溪流環境營造時，可朝增加水流型態多樣化、增加水流自然擺盪之機會、維持水量充足、縮減工程量體或規模等方式營造；在樣點 10 則應以避免進行工程為優先考量，其次為考量施作環境改造，以增加水流形態、維持水量充足、標示完整植被帶等友善策略進行；樣點 11 因右岸有較高的水泥堤岸，除前述水流型態多樣化的策略外，也建議增加構造物表面孔隙及粗糙度，並同樣維持周邊的植被做為保全對象；樣點 12 因有構造物位於河道中央，應以增加構造物表面孔隙及粗糙度、降低縱向結構物的邊坡 (緩坡化) 為主，另因所有樣點的水色為褐色，濁度高，均建議進行河川區排情勢調查之簡易水質調查監測，

而樣點 10 及 11 的湧仔溝溪河段應減少工程規畫，保留較原始棲地(圖 4、圖 5 及表 4)。

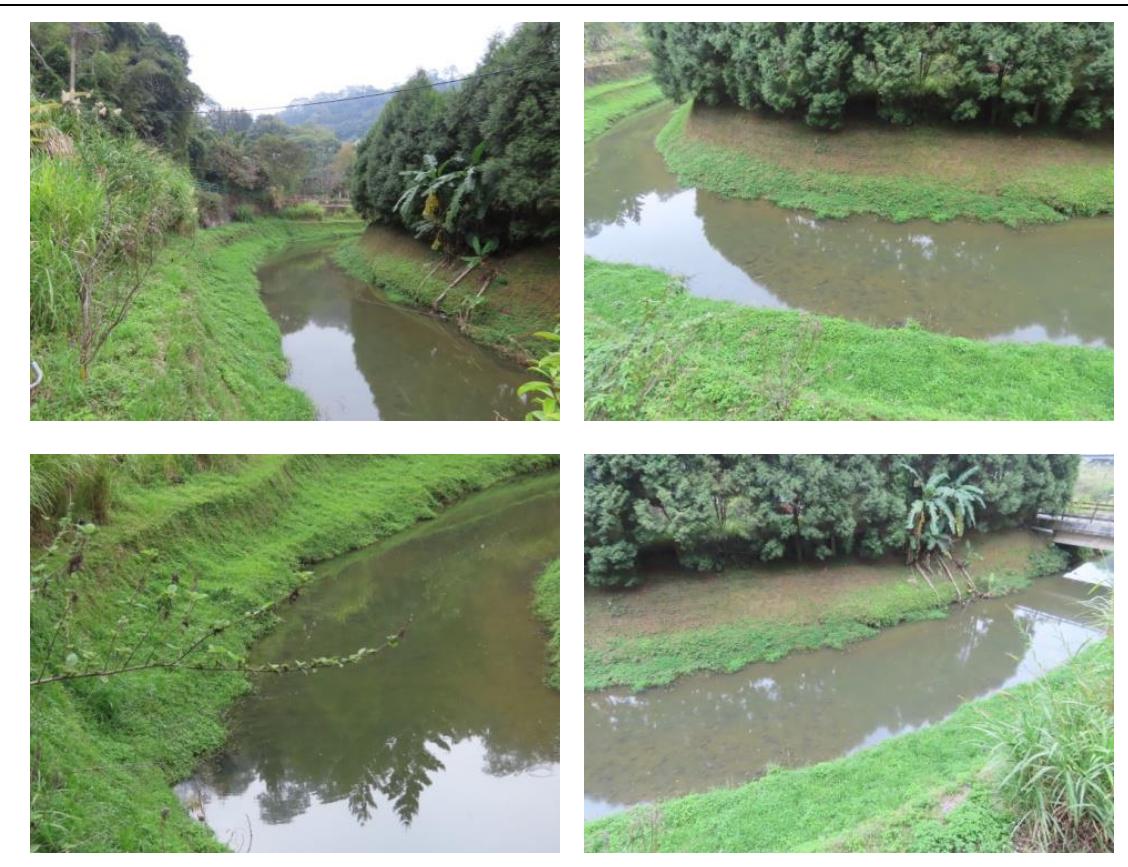
河道環境現況

樣點 1 在水域型態中僅有深潭及岸邊緩流，得 3 分；水域廊道受工程影響，但廊道連續性未遭受阻斷，主流河道呈穩定狀態，得 6 分；水質指標皆無異常，但河道流速緩慢且坡降平緩，得 6 分；目標河段內的灘地裸露面積比率小於 25%，得 5 分；控制水路的兩側為類似簾式蛇籠的構造物，其上長有草本植物，3 分；溪濱廊道連續性具人工構造物或其他護岸及植栽工程，低於 30%廊道連接性遭阻斷，得 6 分；河段內河床為圓石、卵石及礫石，底質被細砂土覆蓋的面積為 60%，得 3 分；僅看到魚類活動，得 0 分；水呈現其他色，得 1 分。綜合以上得分，於水的特性項目得 15 分，水陸域過渡帶及底質特性總分得 17 分，生態特性總分得 1 分，總計為 33 分。

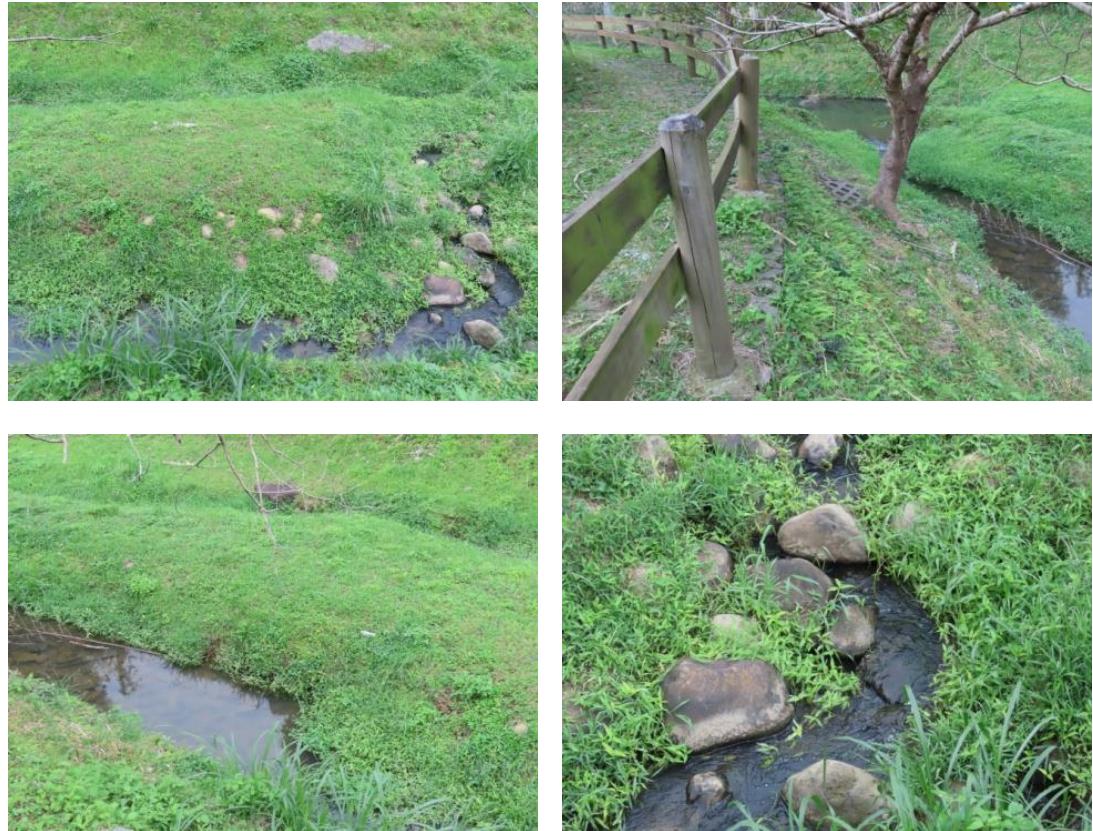
河道環境現況

樣點 2 在水域型態中僅有深潭及岸邊緩流，得 3 分；水域廊道受工程影響，但廊道連續性未遭受阻斷，主流河道未達穩定狀態，得 3 分；水質指標皆無異常，河道具曝氣作用之跌水，得 10 分；目標河段內的灘地裸露面積比率小於 25%，得 5 分；控制水路的兩側為類似簾式蛇籠的構造物，其上長有喬木及草本植物，得 5 分；溪濱廊道連續性具人工構造物或其他護岸及植栽工程，低於 30%廊道連接性遭阻斷，得 6 分；河段內河床為圓石、卵石及礫石，底質被細砂土覆蓋的面積為 70%，得 3 分；看到水棲昆蟲及魚類活動，得 1 分；水呈現其他色，得 1 分。綜合以上得分，於水的特性項目得 16 分，水陸域過渡帶及底質特性總分得 22 分，生態特性總分得 2 分，總計為 40 分。

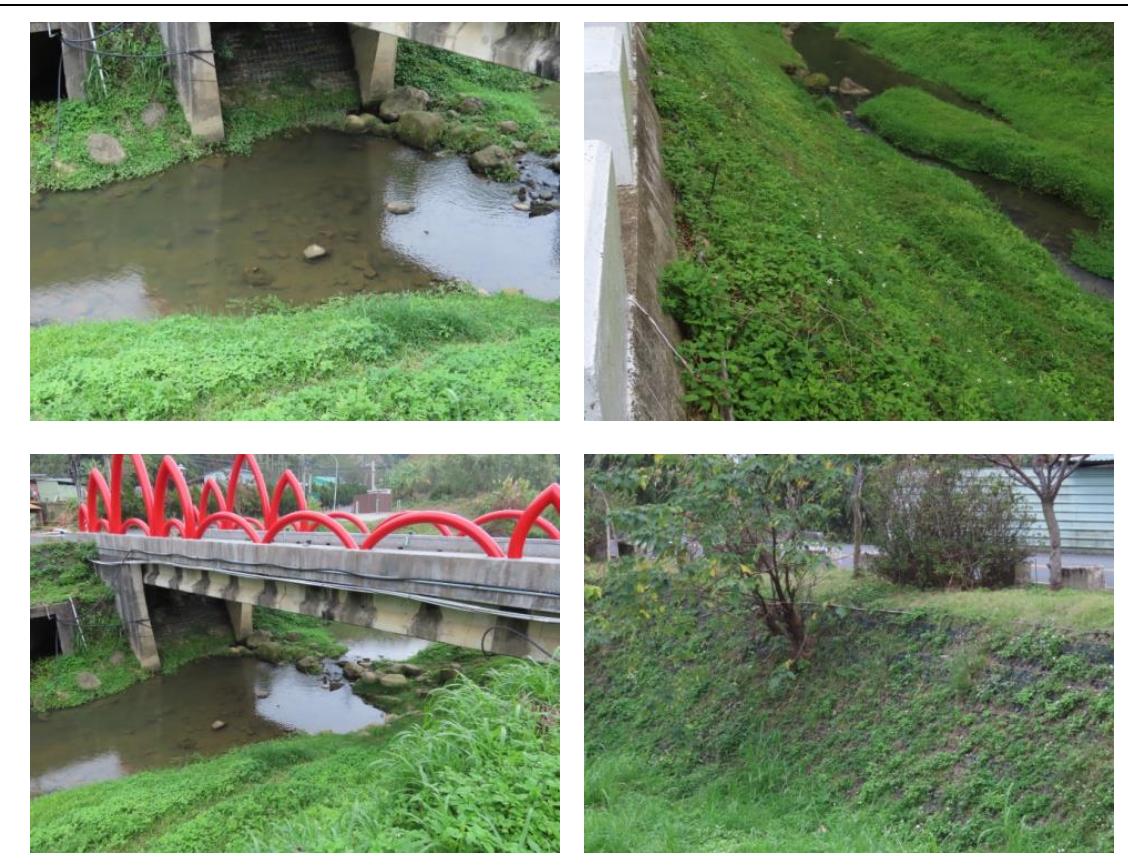
河道環境現況

樣點 3 在水域型態中有淺流、深潭及岸邊緩流，得 6 分；水域廊道受工程影響，但廊道連續性未遭受阻斷，主流河道為穩定狀態，得 6 分；水質指標皆無異常，河道具曝氣作用之跌水，得 10 分；目標河段內的灘地裸露面積比率小於 25%，得 5 分；控制水路的兩側為類似蓆式蛇籠的構造物，其上長有草本植物，得 3 分；溪濱廊道連續性具人工構造物或其他護岸及植栽工程，低於 30%廊道連接性遭阻斷，得 6 分；河段內河床為圓石、卵石及礫石，底質被細砂土覆蓋的面積為 55%，得 3 分；看到螺貝類及魚類活動，得 1 分；水呈現其他色，得 1 分。綜合以上得分，於水的特性項目得 22 分，水陸域過渡帶及底質特性總分得 17 分，生態特性總分得 2 分，總計為 41 分。

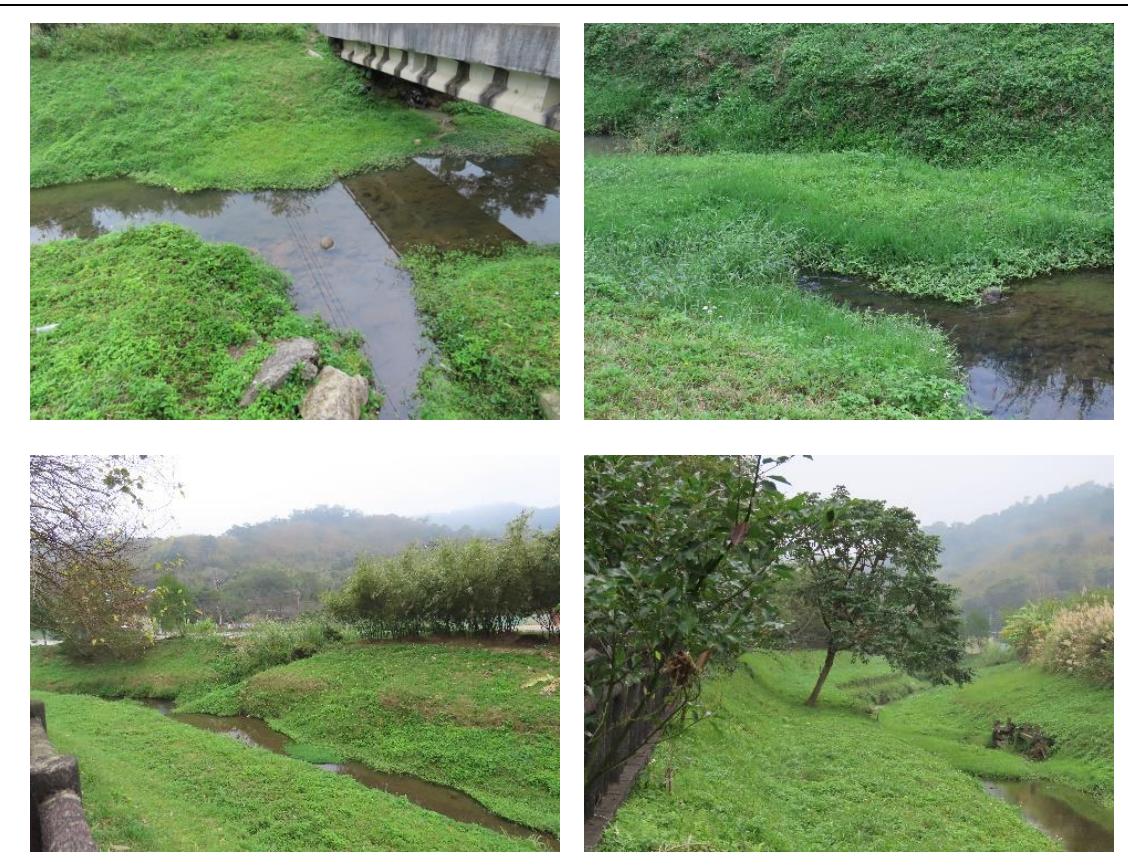
河道環境現況

樣點 4 在水域型態中有淺流、深潭及岸邊緩流，得 6 分；水域廊道受工程影響，但廊道連續性未遭受阻斷，主流河道為穩定狀態，得 6 分；水質指標皆無異常，河道具曝氣作用之跌水，得 10 分；目標河段內的灘地裸露面積比率小於 25%，得 5 分；控制水路的兩側為類似蓆式蛇籠的構造物，其上長有草花，得 3 分；溪濱廊道連續性具人工構造物或其他護岸及植栽工程，低於 30%廊道連接性遭阻斷，得 6 分；河段內河床為圓石、卵石及礫石，底質被細砂土覆蓋的面積為 55%，得 3 分；看到螺貝類及魚類活動，得 1 分；水呈現其他色，得 1 分。綜合以上得分，於水的特性項目得 22 分，水陸域過渡帶及底質特性總分得 17 分，生態特性總分得 2 分，總計為 41 分。

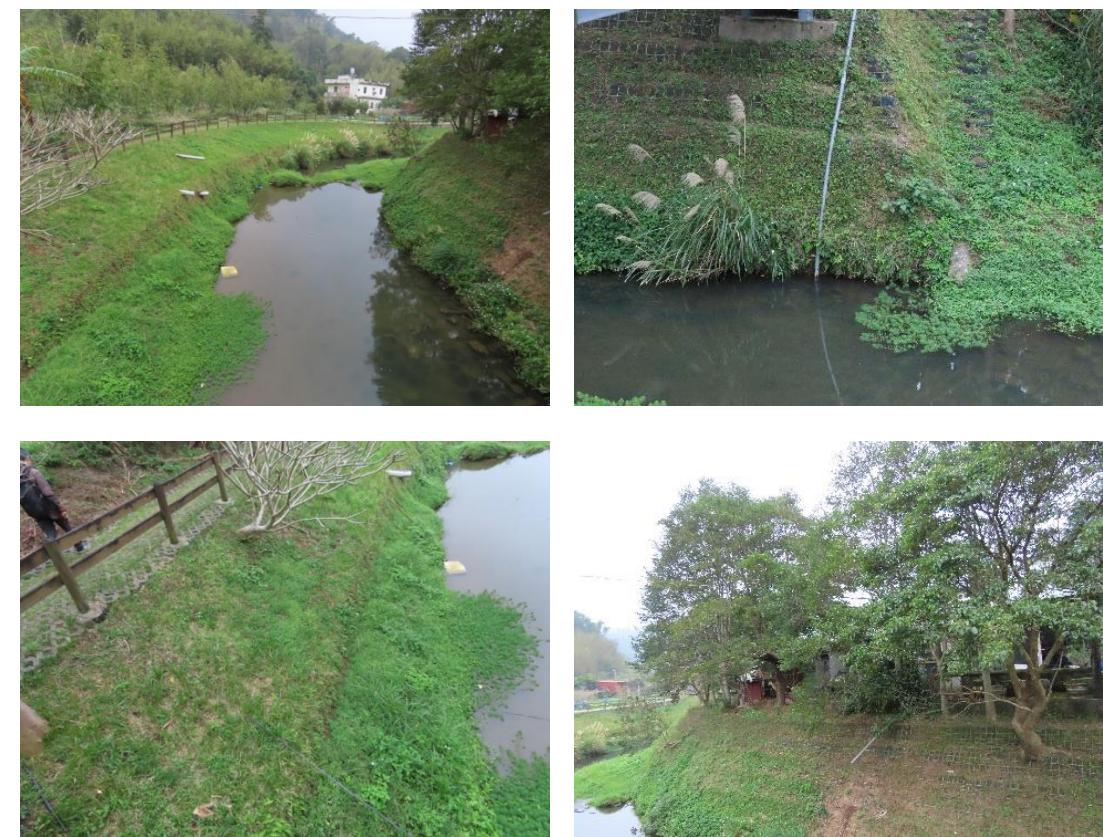
河道環境現況

樣點 5 在水域型態中有深潭及岸邊緩流，得 3 分；水域廊道受工程影響，但廊道連續性未遭受阻斷，主流河道為穩定狀態，得 6 分；水質指標皆無異常，河道具曝氣作用之跌水，得 10 分；目標河段內的灘地裸露面積比率小於 25%，得 5 分；控制水路的兩側為類似簾式蛇籠的構造物，其上長有草花，得 3 分；溪濱廊道連續性具人工構造物或其他護岸及植栽工程，低於 30%廊道連續性遭阻斷，得 6 分；河段內河床為圓石、卵石及礫石，底質被細砂土覆蓋的面積為 40%，得 6 分；看到螺貝類及魚類活動，得 1 分；水呈現其他色，得 1 分。綜合以上得分，於水的特性項目得 19 分，水陸域過渡帶及底質特性總分得 20 分，生態特性總分得 2 分，總計為 41 分。

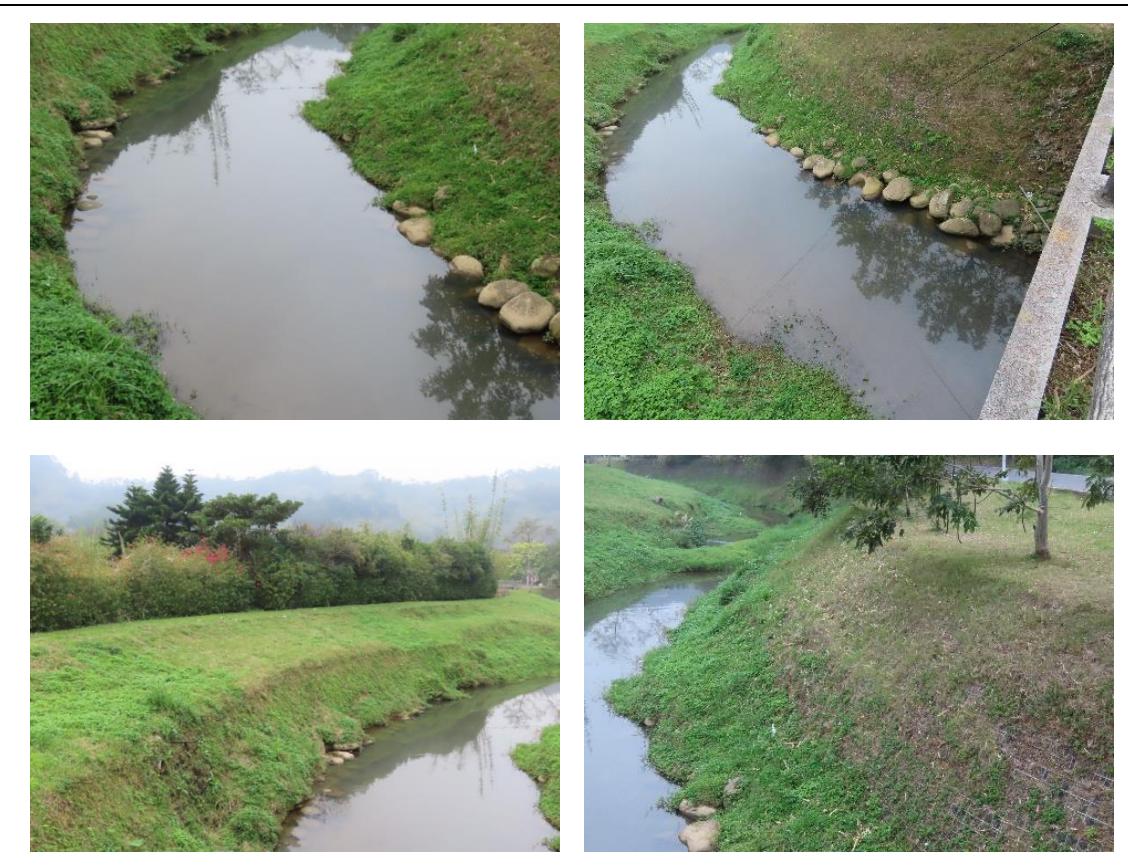
河道環境現況

樣點 6 在水域型態中有深潭及岸邊緩流，得 3 分；水域廊道受工程影響，但廊道連續性未遭受阻斷，主流河道為穩定狀態，得 6 分；水質指標皆無異常，河道具曝氣作用之跌水，得 10 分；目標河段內的灘地裸露面積比率小於 25%，得 5 分；控制水路的兩側為類似簾式蛇籠的構造物，其上長有草花，得 3 分；溪濱廊道連續性具人工構造物或其他護岸及植栽工程，低於 30%廊道連續性遭阻斷，得 6 分；河段內河床為卵石及礫石，底質被細砂土覆蓋的面積為 60%，得 3 分；未見到物種活動，得 0 分；水呈現其他色，得 1 分。綜合以上得分，於水的特性項目得 19 分，水陸域過渡帶及底質特性總分得 17 分，生態特性總分得 1 分，總計為 37 分。

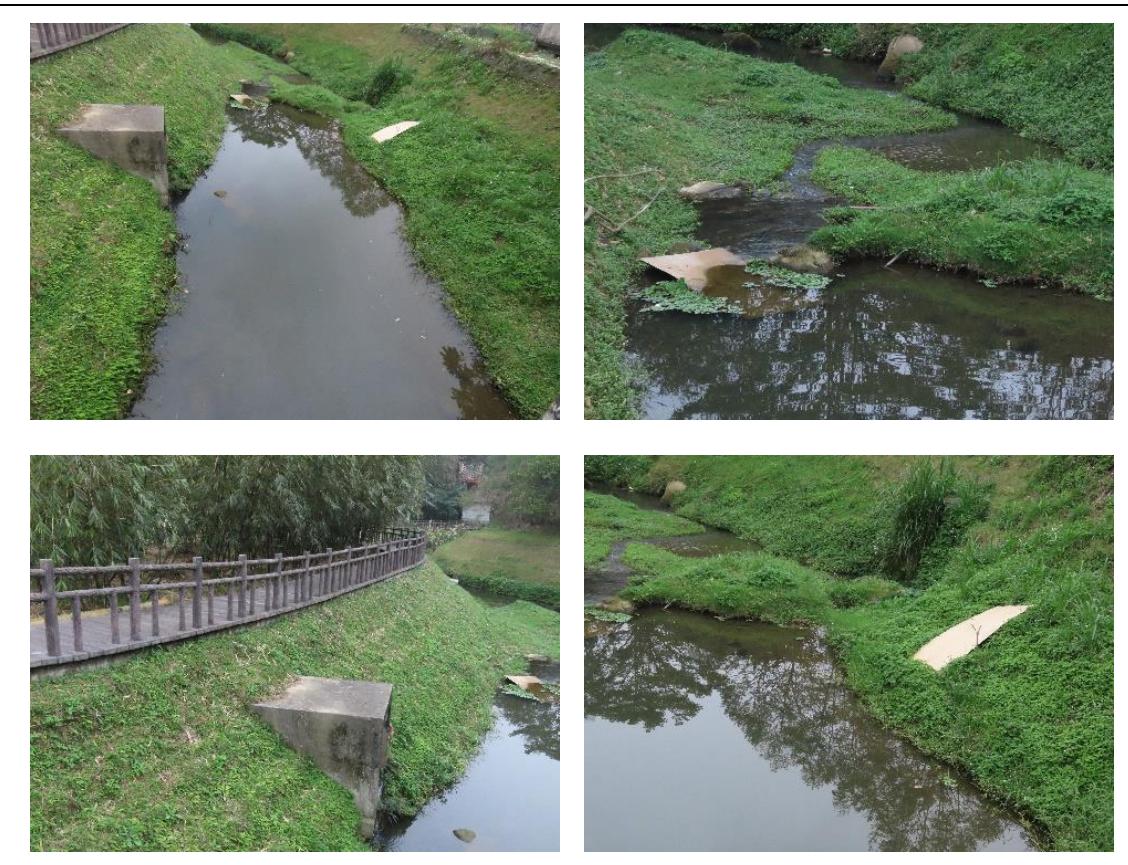
河道環境現況

樣點 7 在水域型態中有淺流、淺瀨、深潭及岸邊緩流，得 10 分；水域廊道受工程影響，但廊道連續性未遭受阻斷，主流河道未達穩定狀態，得 3 分；水質指標出現異味，得 3 分；目標河段內的灘地裸露面積比率小於 25%，得 5 分；控制水路的兩側為類似蓆式蛇籠的構造物，其上長有喬木及草花，得 5 分；溪濱廊道連續性具人工構造物或其他護岸及植栽工程，低於 30%廊道連接性遭阻斷，得 6 分；河段內河床為卵石及礫石，底質被細砂土覆蓋的面積為 60%，得 3 分；於河段中見到魚類活動，得 0 分；水呈現其他色，得 1 分。綜合以上得分，於水的特性項目得 16 分，水陸域過渡帶及底質特性總分得 19 分，生態特性總分得 1 分，總計為 36 分。

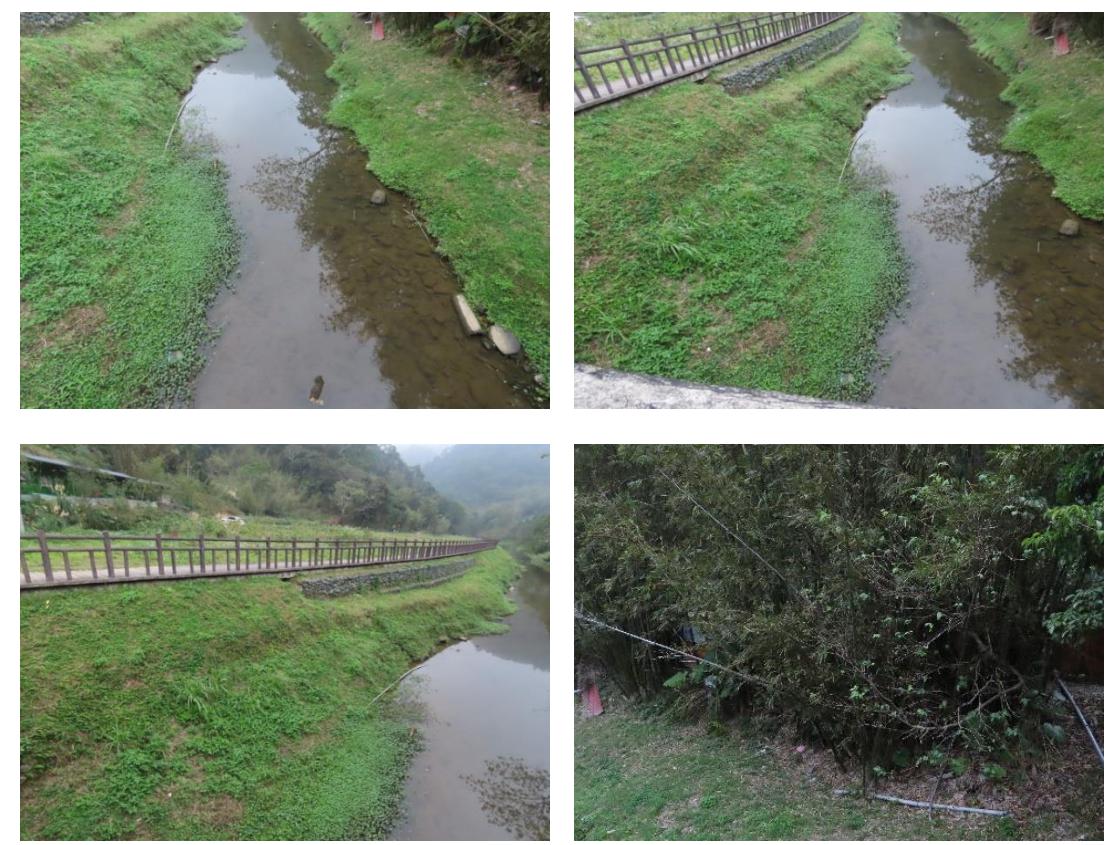
河道環境現況

樣點 8 在水域型態中有深潭及岸邊緩流，得 3 分；水域廊道受工程影響，但廊道連續性未遭受阻斷，主流河道達穩定狀態，得 6 分；水質指標未出現異常，但河道流速緩慢且坡降平緩，得 6 分；目標河段內的灘地裸露面積比率小於 25%，得 5 分；控制水路的兩側為類似蓆式蛇籠的構造物，其上長有喬木及草花，得 5 分；溪濱廊道連續性具人工構造物或其他護岸及植栽工程，低於 30%廊道連接性遭阻斷，得 6 分；河段內河床為卵石及礫石，底質被細砂土覆蓋的面積為 40%，得 6 分；於河段中見到魚類活動，得 0 分；水呈現其他色，得 1 分。綜合以上得分，於水的特性項目得 15 分，水陸域過渡帶及底質特性總分得 22 分，生態特性總分得 1 分，總計為 38 分。

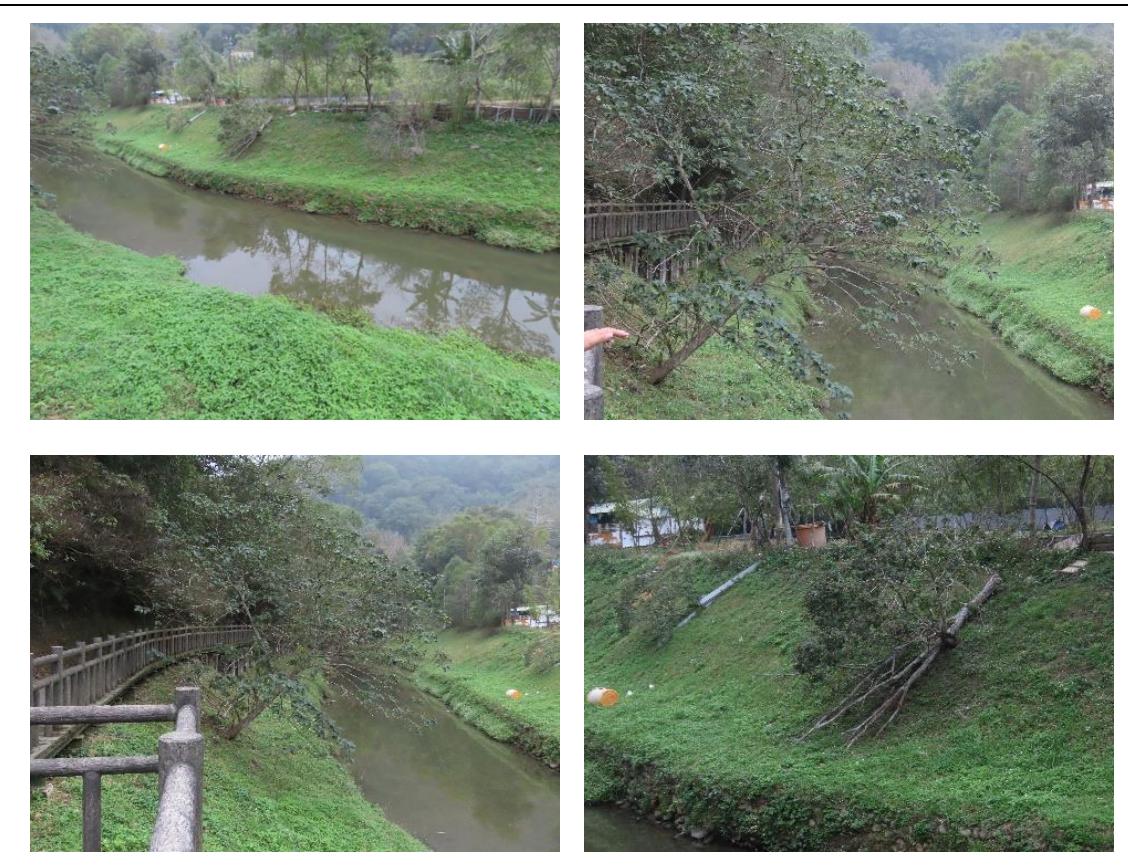
河道環境現況

樣點 9 在水域型態中有深潭及岸邊緩流，得 3 分；水域廊道受工程影響，但廊道連續性未遭受阻斷，主流河道達穩定狀態，得 6 分；水質指標未出現異常，但河道流速緩慢且坡降平緩，得 6 分；目標河段內的灘地裸露面積比率小於 25%，得 5 分；控制水路的兩側為類似蓆式蛇籠的構造物，其上長有喬木及草花，得 5 分；溪濱廊道連續性具人工構造物或其他護岸及植栽工程，低於 30%廊道連接性遭阻斷，得 6 分；河段內河床為卵石及礫石，底質被細砂土覆蓋的面積為 60%，得 3 分；於河段中見到魚類活動，得 0 分；水呈現其他色，得 1 分。綜合以上得分，於水的特性項目得 15 分，水陸域過渡帶及底質特性總分得 19 分，生態特性總分得 1 分，總計為 35 分。

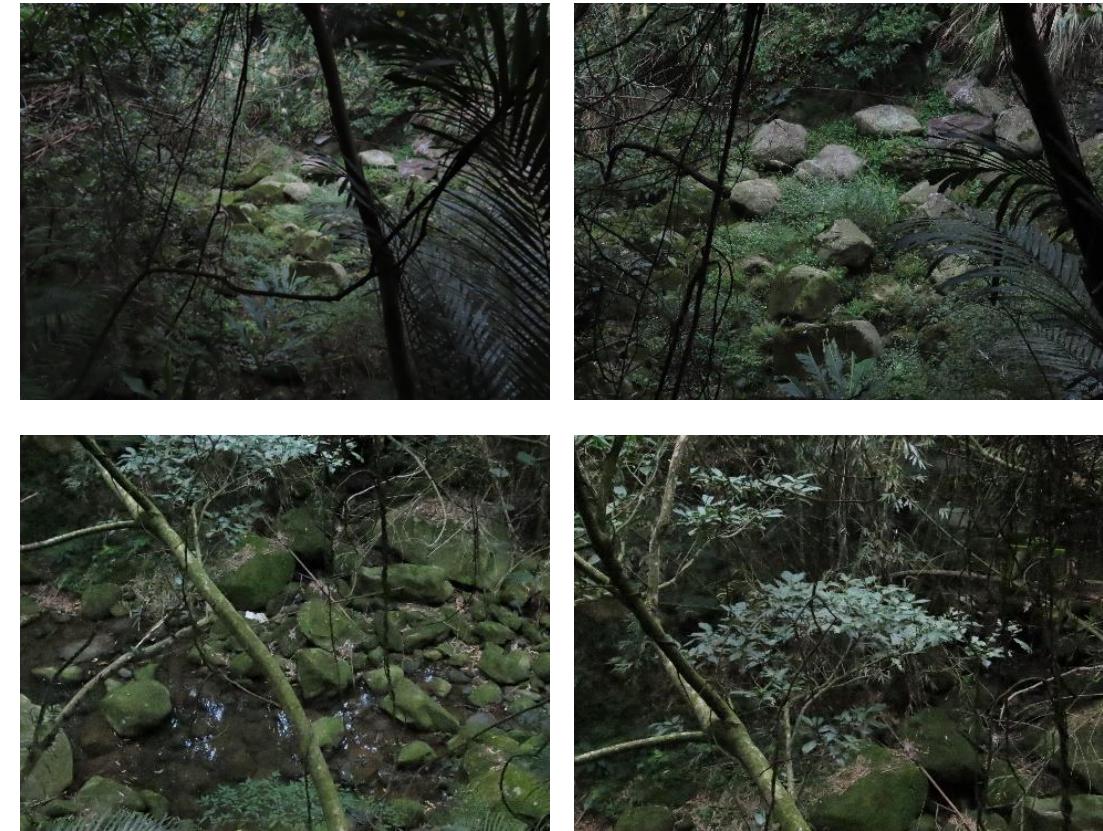
河道環境現況

樣點 10 在水域型態中有深潭及岸邊緩流，得 3 分；水域廊道為自然狀態，得 10 分；水質指標未出現異常，但河道流速緩慢且坡降平緩，得 6 分；目標河段內的灘地裸露面積比率小於 25%，得 5 分；控制水路的兩側為大型石塊，植被有完整分層，得 5 分；溪濱廊道仍為自然狀態，得 10 分；河段內河床為漂石、圓石、卵石及礫石等，底質被細砂土覆蓋的面積小於 25%，得 10 分；於河段中因水量少，未見到動物活動，得 0 分；水呈現其他色，得 1 分。綜合以上得分，於水的特性項目得 19 分，水陸域過渡帶及底質特性總分得 30 分，生態特性總分得 1 分，總計為 50 分。

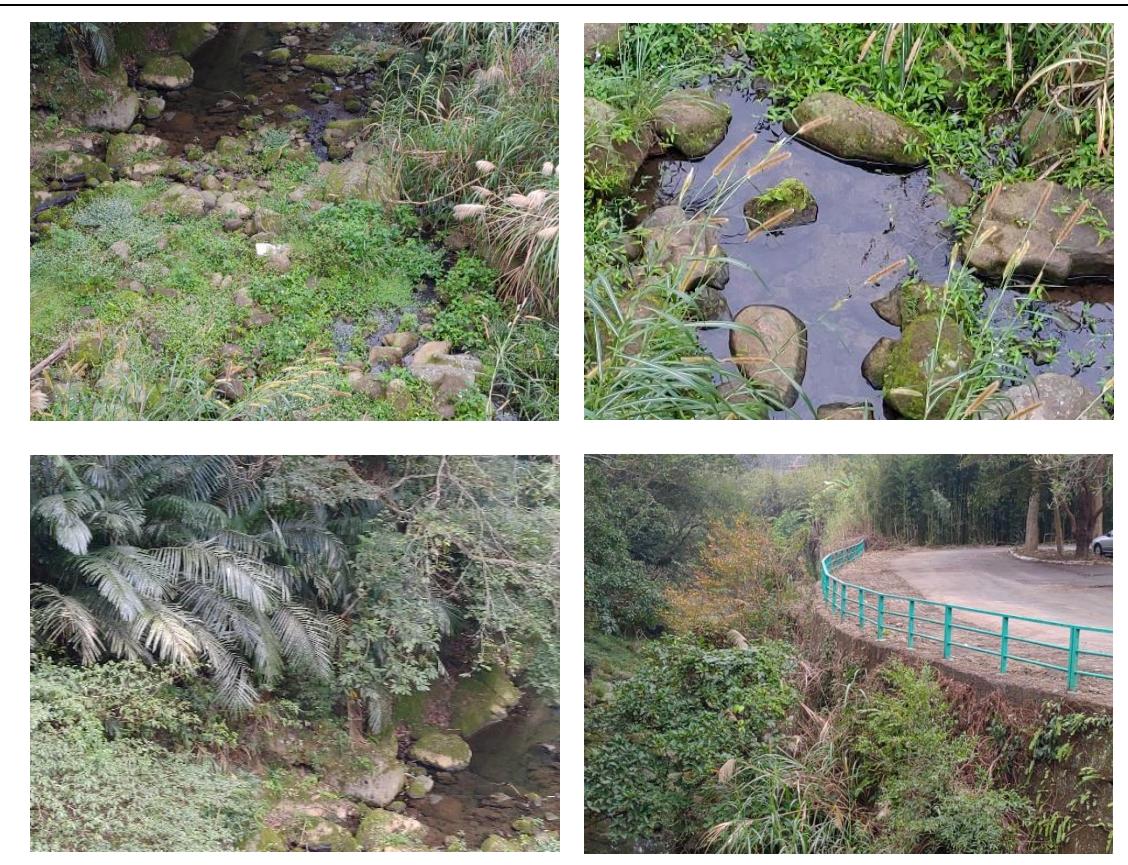
河道環境現況

樣點 11 在水域型態中有深潭及岸邊緩流，得 3 分；水域廊道受工程影響，但廊道連續性未遭受阻斷，主流河道達穩定狀態，得 6 分；水質指標皆無異常，河道具曝氣作用之疊水，得 10 分；目標河段內的灘地裸露面積比率約在 40%，得 3 分；控制水路的兩側為水泥構造物，但植被有完整分層，得 5 分；溪濱廊道連續性具人工構造物或其他護岸及植栽工程，約 60%廊道連接性遭阻斷，得 3 分；河段內河床為漂石、圓石、卵石及礫石等，底質被細砂土覆蓋的面積小於 25%，得 10 分；於河段中見到螺貝類及魚類活動，得 1 分；水呈現其他色，得 1 分。綜合以上得分，於水的特性項目得 19 分，水陸域過渡帶及底質特性總分得 21 分，生態特性總分得 2 分，總計為 42 分。

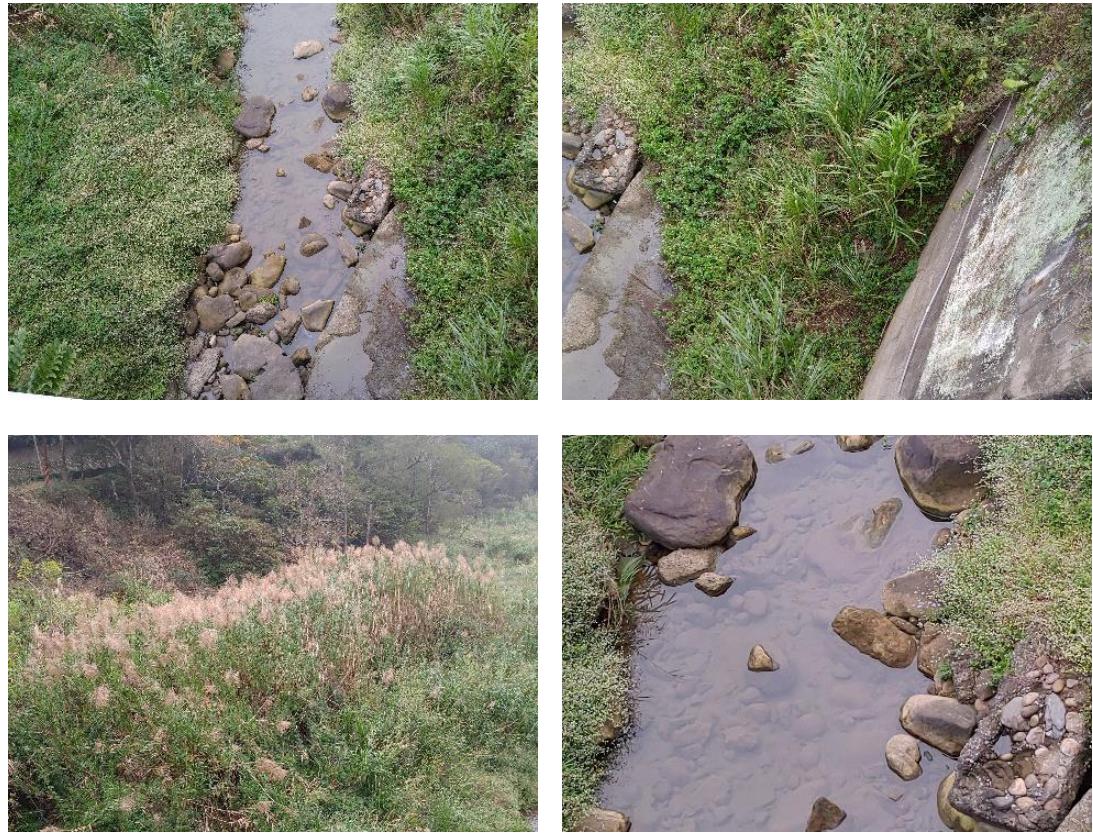
河道環境現況

樣點 12 在水域型態中僅有岸邊緩流，得 1 分；水域廊道受工程影響，但廊道連續性未遭受阻斷，主流河道未達穩定狀態，得 3 分；水質指標皆無異常，河道流速緩慢且坡降平緩，得 6 分；目標河段內的灘地裸露面積比率約在 80%，1 分；控制水路的兩側為水泥構造物，生長草本植物，得 1 分；溪濱廊道大於 60% 的濱岸連接性遭人工構造物所阻斷，且表面光滑，得 0 分；河段內河床為卵石及礫石等，底質被細砂土覆蓋的面積小於 60%，得 3 分；於河段中見到螺貝類及魚類活動，得 1 分；水呈現其他色，得 1 分。綜合以上得分，於水的特性項目得 10 分，水陸域過渡帶及底質特性總分得 5 分，生態特性總分得 2 分，總計為 42 分。

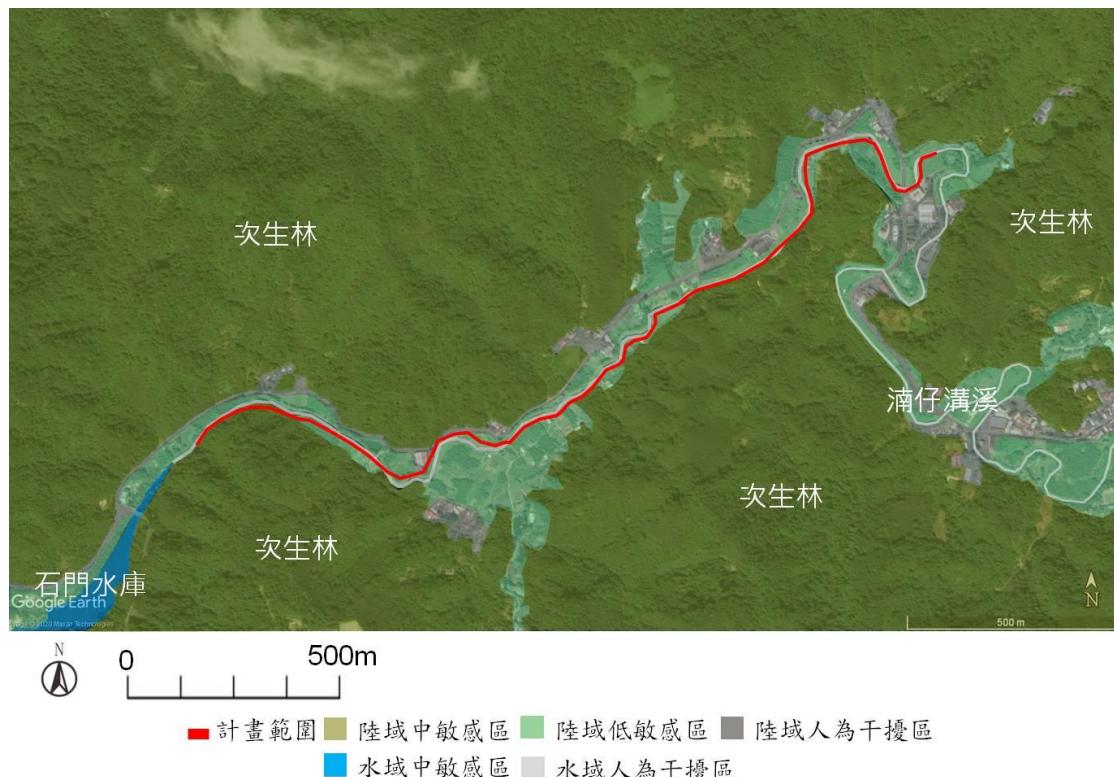
圖 6、生態敏感區域圖

計畫範圍的湳仔溝溪步道屬於陸域人為干擾區；湳仔溝溪因整體為整治過的溪流，屬於水域人為干擾區，計畫範圍周緣以次生林、農耕地及住宅區為主要地景組成，次生林屬於陸域中敏感區，農耕地屬於陸域低敏感區，住宅區為人為干擾區（圖 6）。整體而言，本計畫周緣的生態敏感度介於中度到低度敏感之間。

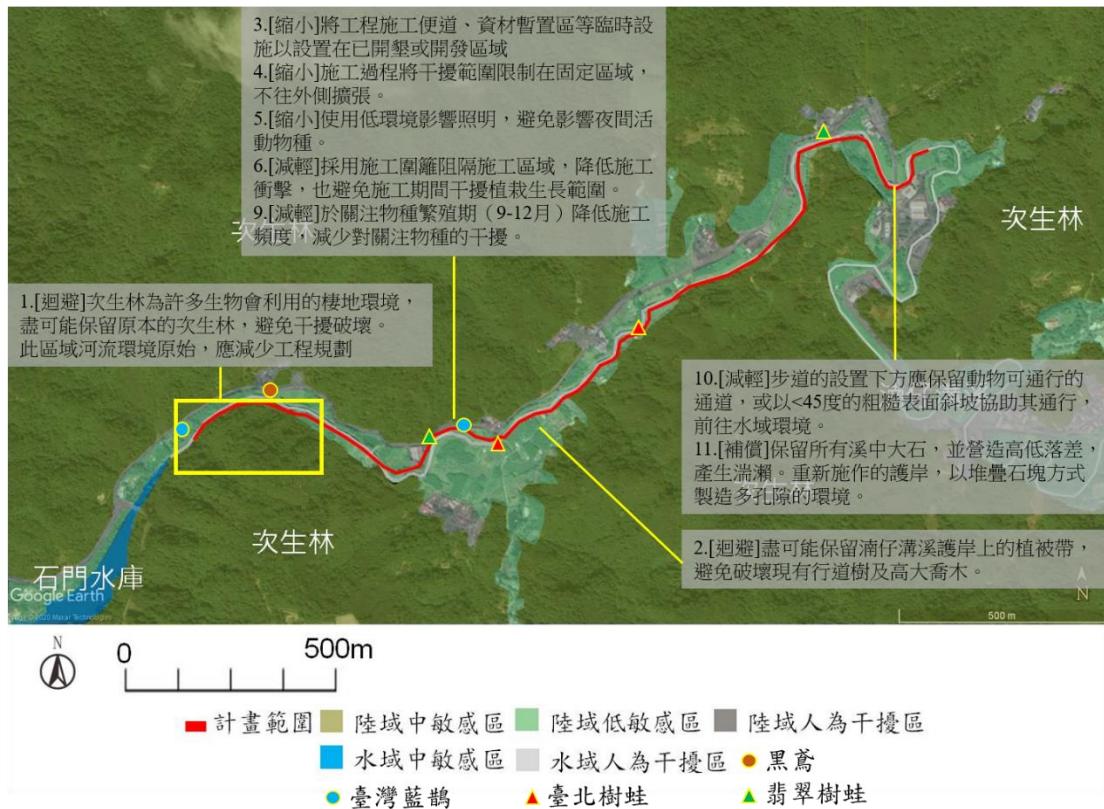
圖 7、生態關注區域圖

彙整本計畫可能干擾範圍、周邊生態敏感區及生態保育措施，繪製成生態關注區域圖如下（圖 7）。

- (1) [迴避]次生林為許多生物會利用的棲地環境，也是關注物種臺北樹蛙及翡翠樹蛙的繁殖場所之一，盡可能保留原本的次生林，避免干擾破壞。
- (2) [迴避]盡可能保留湧仔溝溪護岸上的植被帶，避免破壞現有行道樹及高大喬木。
- (3) [縮小]將工程施工便道、資材暫置區等臨時設施以設置在已開墾或開發區域為主，避免破壞原本的棲地環境。
- (4) [縮小]施工過程將干擾範圍限制在固定區域，不往外側擴張，步道也不進行加寬。
- (5) [縮小]使用低環境影響照明，避免影響夜間活動物種或吸引昆蟲改變物種覓食行為。
- (6) [減輕]採用施工圍籬阻隔施工區域，降低施工衝擊，也避免施工期間干擾植栽生長範圍。
- (7) [減輕]做好施工管理，減少對周圍棲地的干擾破壞。工區做好水土保持措施，避免施工廢土隨降雨逕流沖刷而四處漫流，施工前先規畫施作區域排水以減輕兩生類棲地的破壞。
- (8) [減輕]施工人員或機具產生之污廢水，均妥善收集處理至放流水標準後，始排放至鄰近承受水體。
- (9) [減輕]於大多數動物的繁殖季（4-6月）降低施工頻度，減少對牠們的干擾。
- (10) [減輕]步道的設置下方應保留動物可通行的通道，或以<45度的粗糙表面斜坡協助其通行，前往水域環境。
- (11) [補償]針對溪流環境營造項目，保留所有溪中大塊石，並營造高低落

(12)[補償]重新施作的護岸，以堆疊石塊方式製造多孔隙的環境，可供生物活動於其中。

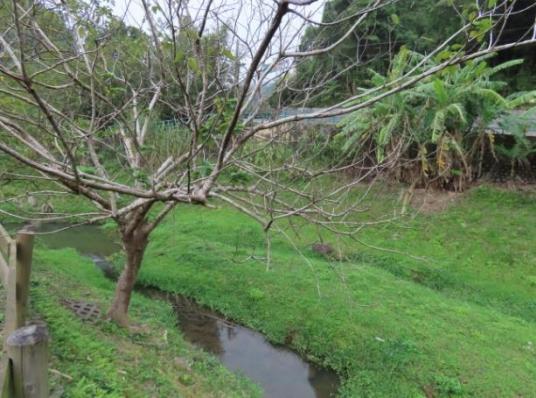
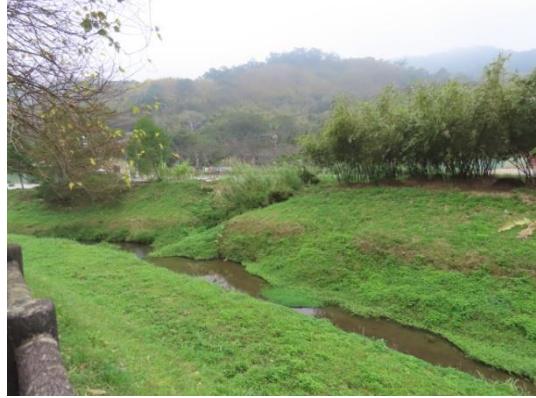
部分河道堤岸上有些許喬木生長	沿途的楠仔溝溪均經過整治，已有草本植被生長

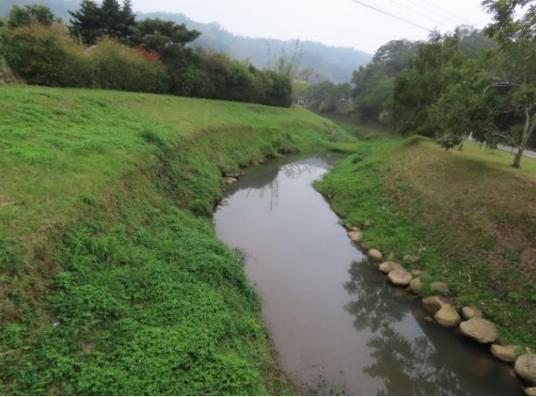
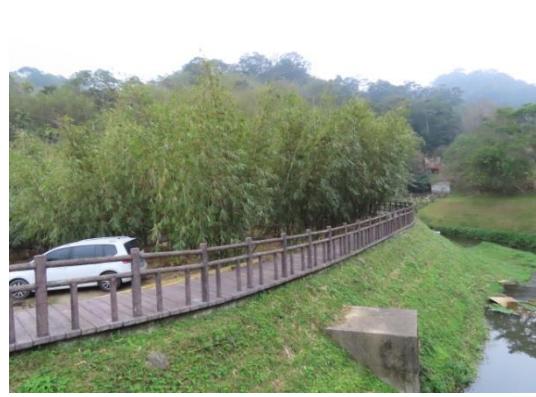
沿途的楠仔溝溪均經過整治，兩旁有較高的堤岸	步道旁種植竹子

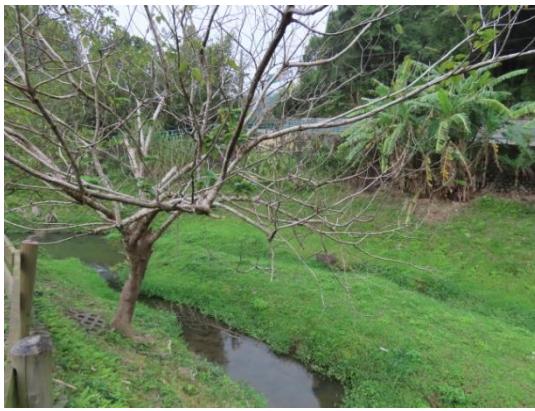
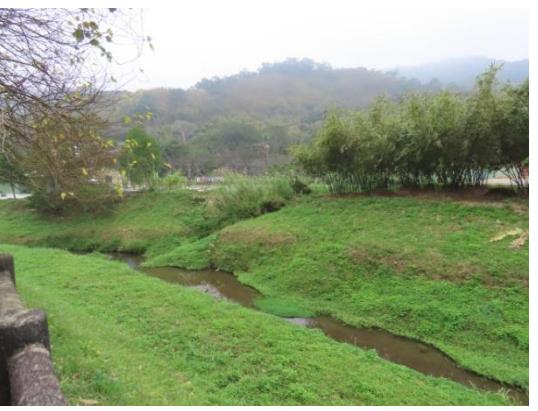
部分河道堤岸上有些許喬木生長(拍攝日期:109.12.29)	沿途的楠仔溝溪均經過整治，已有草本植被生長(拍攝日期:109.12.29)

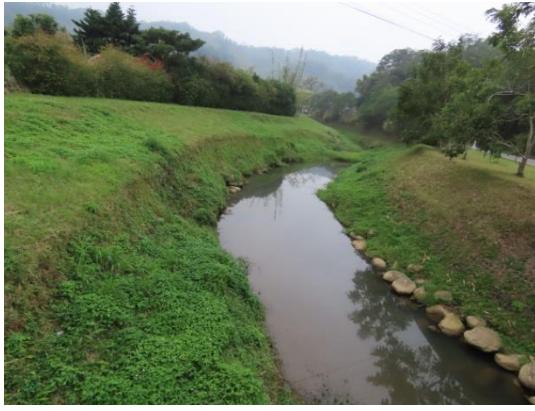
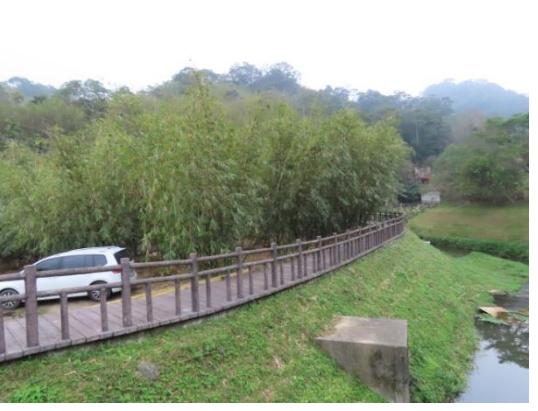
沿途的楠仔溝溪均經過整治，已有草本植被生長(拍攝日期:109.12.29)	沿溪畔設置的步道可能對野生動物通型造成影響(拍攝日期:109.12.29)
