# 「全國水環境改善計畫臺南市政府生態檢核暨相關工作計畫(112-113 年度)」

## 竹溪水岸改善及環境營造施工中第一次生態檢核現勘 會勘紀錄

一 會勘時間：中華民國 112 年 8 月 23 日(星期三) 下午 2 時 00 分

## 調查影像紀錄表

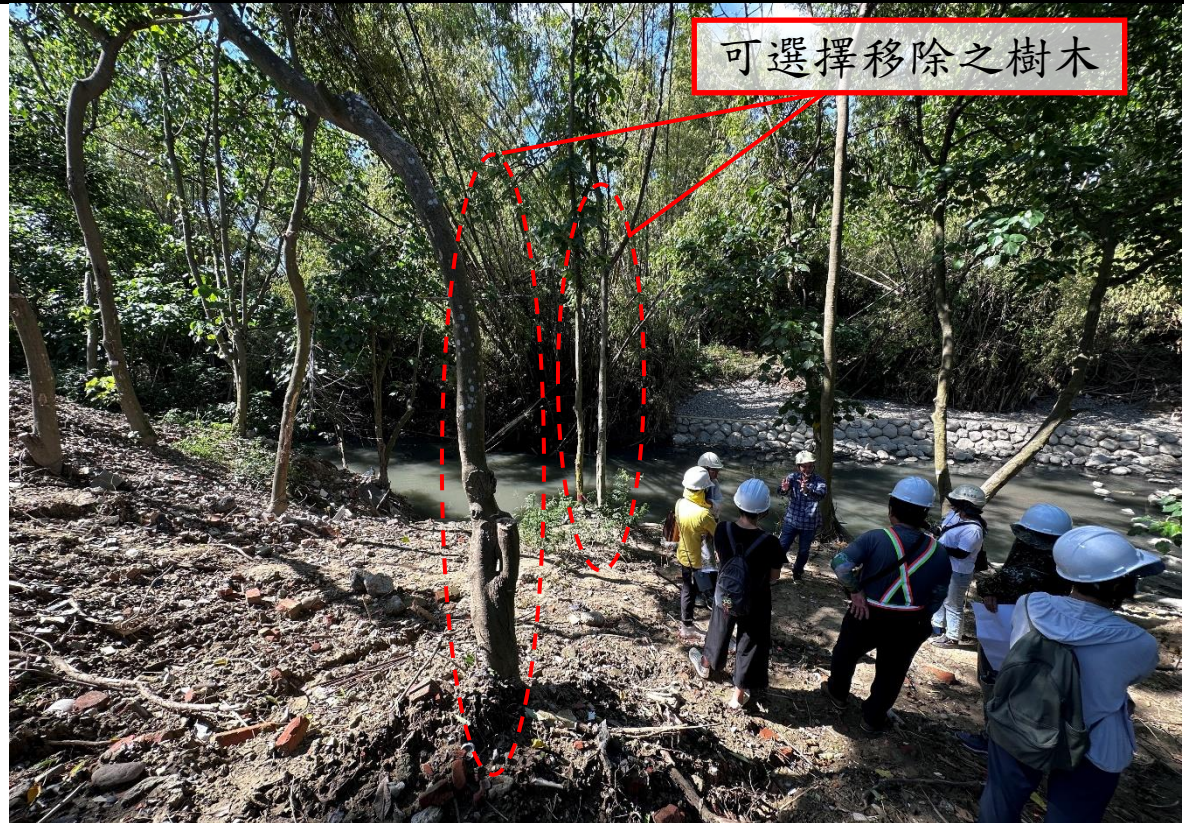
內容說明：可選擇移除樹木之位置標示圖。

1. 有關步道末端之觀賞平台，考量視覺穿透性，經現場討論後較可考慮移除之樹木為樹況生長較差之 3 株血桐(標示於影像紀錄表)，惟請注意從靠近土壤之樹幹處剷除即可不要刨除樹根，留下之樹根亦具有水土保持之功能。
2. 經現場詢問此工程預計於 113 年 1 月 5 日竣工，本團隊將視實際施工情形召開第二次施工中生態檢核現勘或於工程竣工後進行完工後生態檢核。

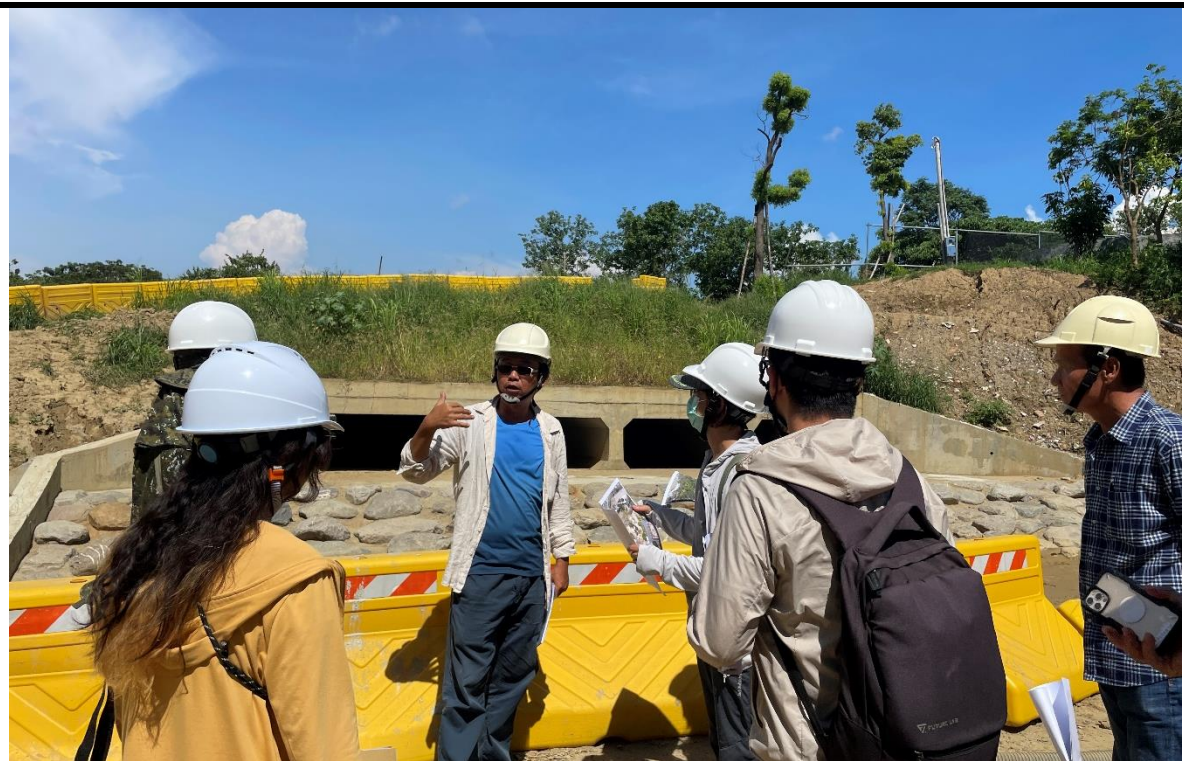
內容說明：工程團隊協同進行生態檢核會勘，確認生態保育措施及施工情形。
