古河道重現

規劃設計階段生態檢核及生態議題

## 第一章 生態檢核及生態議題

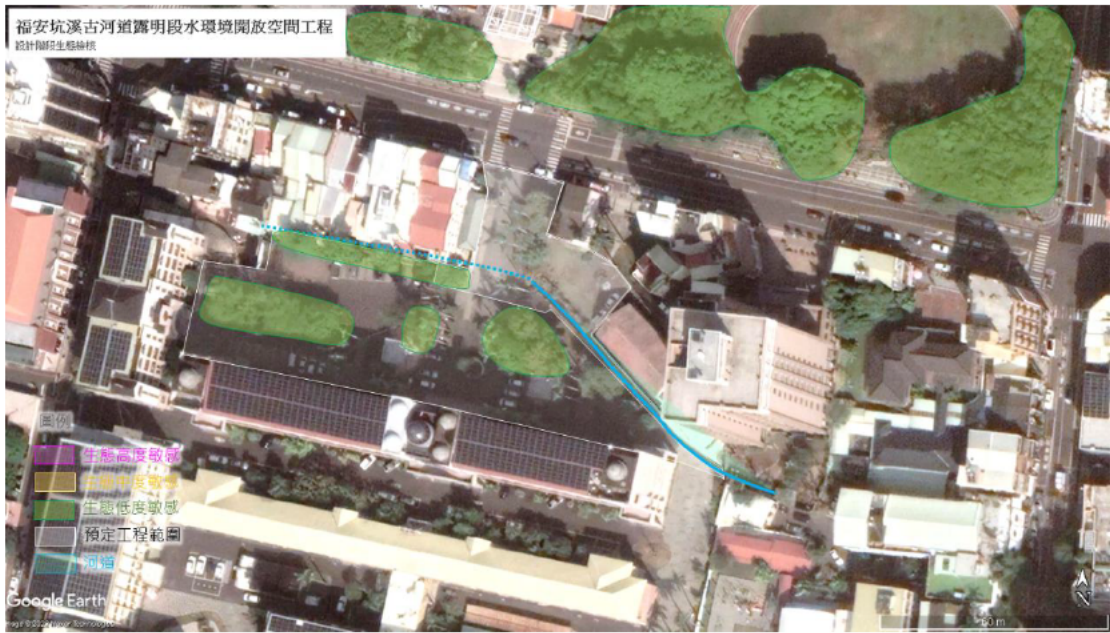
圖 1「福安坑溪古河道露明段水環境開放空間改善工程」規劃設計階段生態關注區域圖

本計畫依照前述棲地狀況、調查結果、保育對策，並綜合工程目的、工程內容及完工後現況，繪製生態關注區域圖如圖 1。

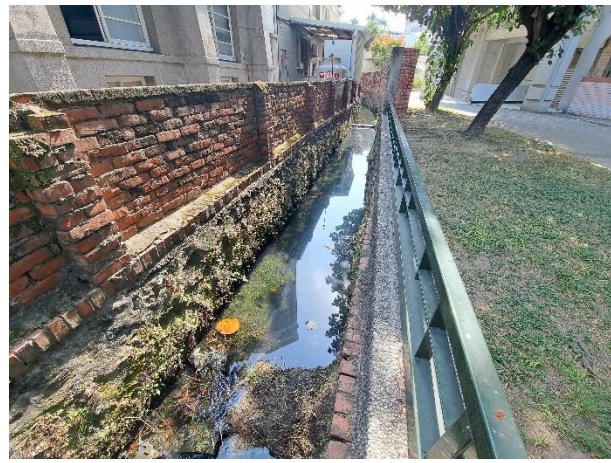
圖 2.1 本段水質略帶油污

| 課題 | 說明 | 建議保育對策 |
|---|---|---|
| 福安坑溪圳溝內水質改善 | 水質是溪段親水重點，本段水質略帶油污，底質藍綠藻與綠藻疊生，顯示有輕度之污染，建議配套之改善作為如右。 | <ul style="list-style-type: none"> <li>● 設計逕流水導入，溪段水流可考慮增加水源注入。</li> <li>● 兩岸可能有家戶污水排入，上游可發現排放口，建議報請主管機關進行源頭管制。</li> <li>● 依現地情況設計為微型濕地，種植水生植物，二次淨化經處理之排放水。</li> </ul> |

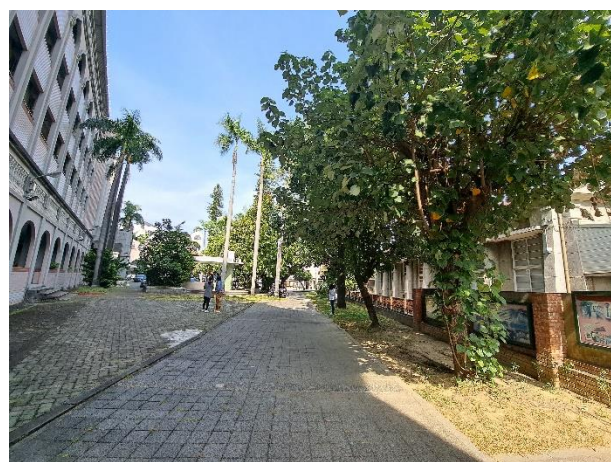
圖 2.3 保留既有樹木不移除

| 課題 | 說明 | 建議保育對策 |
|---|---|---|
| 綠帶保護與營造 | 保留既有綠帶面積，甚至藉由本工程增加其比例。 | <ul style="list-style-type: none"> <li>● 建議以植物園、城市森林或熱帶雨林等主題，設計本區植栽配置。同時保留既有樹木不移除。</li> <li>● 贊同原規劃以綠籬做空間區隔之設計概念。</li> <li>● 溝岸兩側植生灌木或草本植物，同時緩衝地表逕流水所帶污染物。</li> <li>● 停車場設計透水鋪面增加入滲。</li> <li>● 避免大規模不透水鋪面設計，以增加入滲為主改善積水問題，盡可能營造綠色養眼之休憩空間。</li> </ul> |

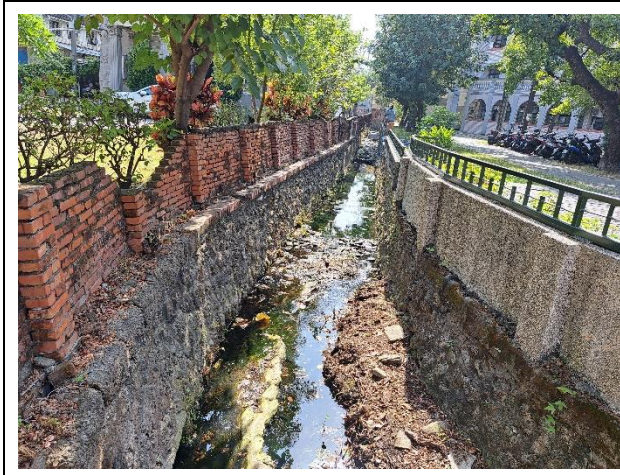
圖 2.4 已有年代的咭咕石基礎與紅磚牆

| 課題 | 說明 | 建議保育對策 |
|---|---|---|
| 保留文史資產 | 保留福安坑溪圳溝既有結構與材料。 | <ul style="list-style-type: none"> <li>● 保留圳溝兩岸沒有損壞的咾咕石基礎，與底部湧泉出口。缺損部分以手作方式修復，勿使用混凝土封填。</li> <li>● 保留歷史較久之舊紅磚牆段，如需打除建議勿丟棄，回收重新利用作為入口意象營造、休憩桌椅或部分鋪面等，保留其歷史價值。</li> </ul> |
