三、前置作業辦理進度

(一) 生態檢核辦理情形

補充表 1 工程方案之生態評估分析 (計畫提報階段)

工程名稱	臺中市柳川水環境改善整體計畫	填表日期	民國 112 年 5 月 8 日	
評析報告是否完成下列工作	<input checked="" type="checkbox"/> 由生態專業人員撰寫、 <input checked="" type="checkbox"/> 現場勘查、 <input checked="" type="checkbox"/> 生態調查、 <input checked="" type="checkbox"/> 生態關注區域圖、 <input checked="" type="checkbox"/> 生態影響預測、 <input checked="" type="checkbox"/> 生態保育措施研擬、 <input checked="" type="checkbox"/> 文獻蒐集

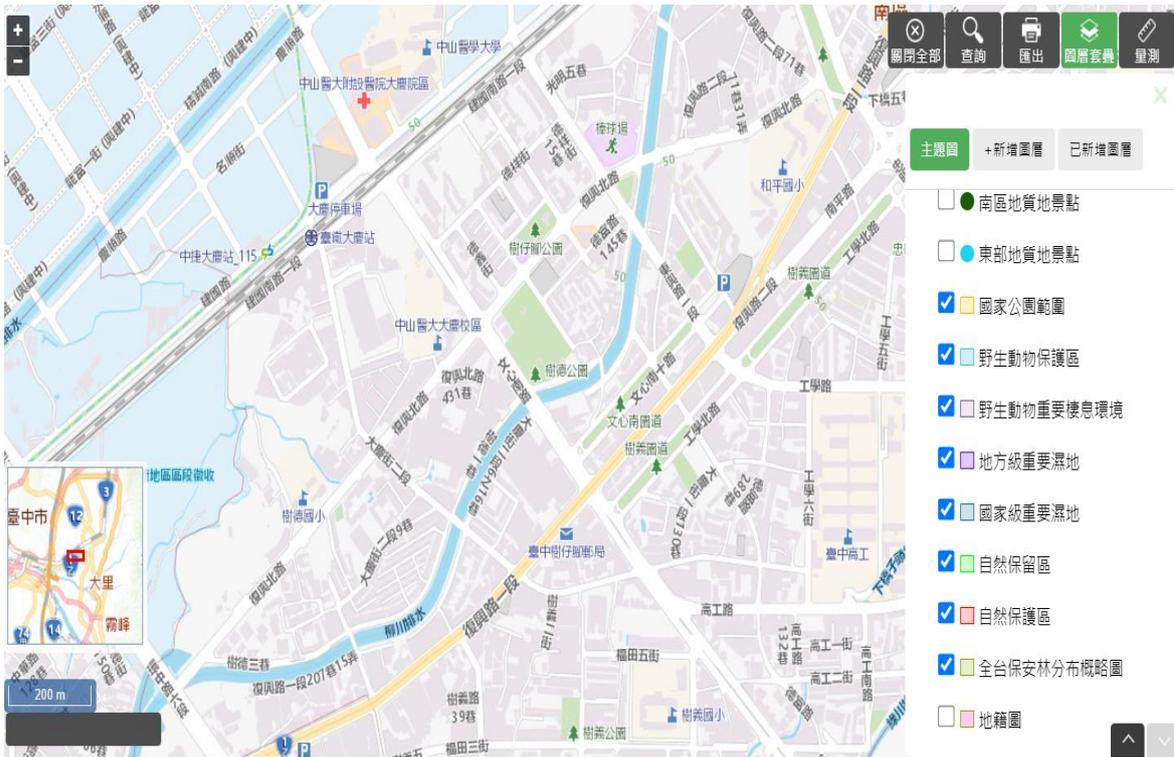
圖 13.1 生態調查資料庫套疊結果圖

本計畫邀集專業生態團隊辦理生態檢核，本工程位於臺中市南區，依據「生態調查資料庫系統」的圖層套疊結果，並未位於任一法定自然保護區之內，是屬於一般區域，如圖 13a 所示。治理區位於市區，周遭為人為影響區域，工程僅針對兩岸陸域自行車道串聯，除鄰近樹德公園區段以外，工程對環境生態影響較小，且不影響水域生態。本計畫區盤點及調查到的水域動物有雜交口孵非鯽、鯽等，陸域動物則以都市常見物種，如洋燕、夜鷺、紅冠水雞及麻雀等，植物方面陸域大多人為栽植的景觀植物，如毛柿、象牙柿、毛風鈴木、洋紅風鈴木等，水域則是有聚藻、龍鬚草等。水利工程快速棲地生態評估表評分結果，如表 2 及附錄四所示。生態檢核位置圖，如圖 13b 所示。針對關注物種及重要生物棲地之策略說明如下：

本工程位於台中市南區，依據「生態調查資料庫系統」的圖層套疊結果，並未位於任一法定自然保護區之內，是屬於一般區域。

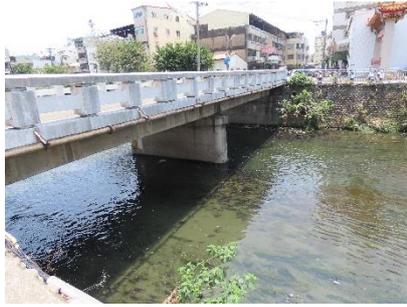
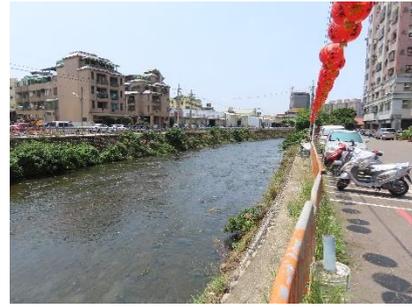
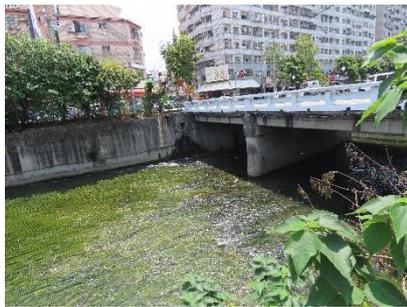
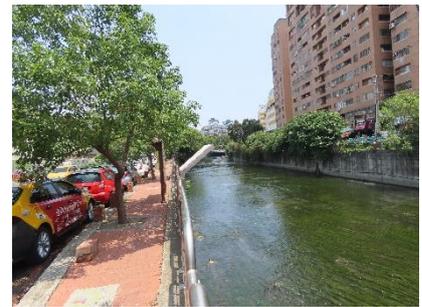
4. 棲地影像紀錄：

3.生態棲地環境評估：				
特殊物種	毛柿(人工種植)、象牙柿(人工種植)、鳳頭蒼鷹、紅尾伯勞、燕鴿、黑翅鳶、遊隼、領角鴿、臺灣黑眉錦蛇。			
現地環境描述	治理區內主要是柳川排水兩側人行道，河岸兩面水泥化，水流型態為淺瀨、淺流及深流。 本計畫區盤點及調查到的水域動物有雜交口孵非鯽、鯽等，陸域動物則以都市常見物種，如洋燕、夜鷺、紅冠水雞及麻雀等，植物方面陸域大多人為栽植的景觀植物，如毛柿、象牙柿、毛風鈴木、洋紅風鈴木等，水域則是有聚藻、龍鬚草等。

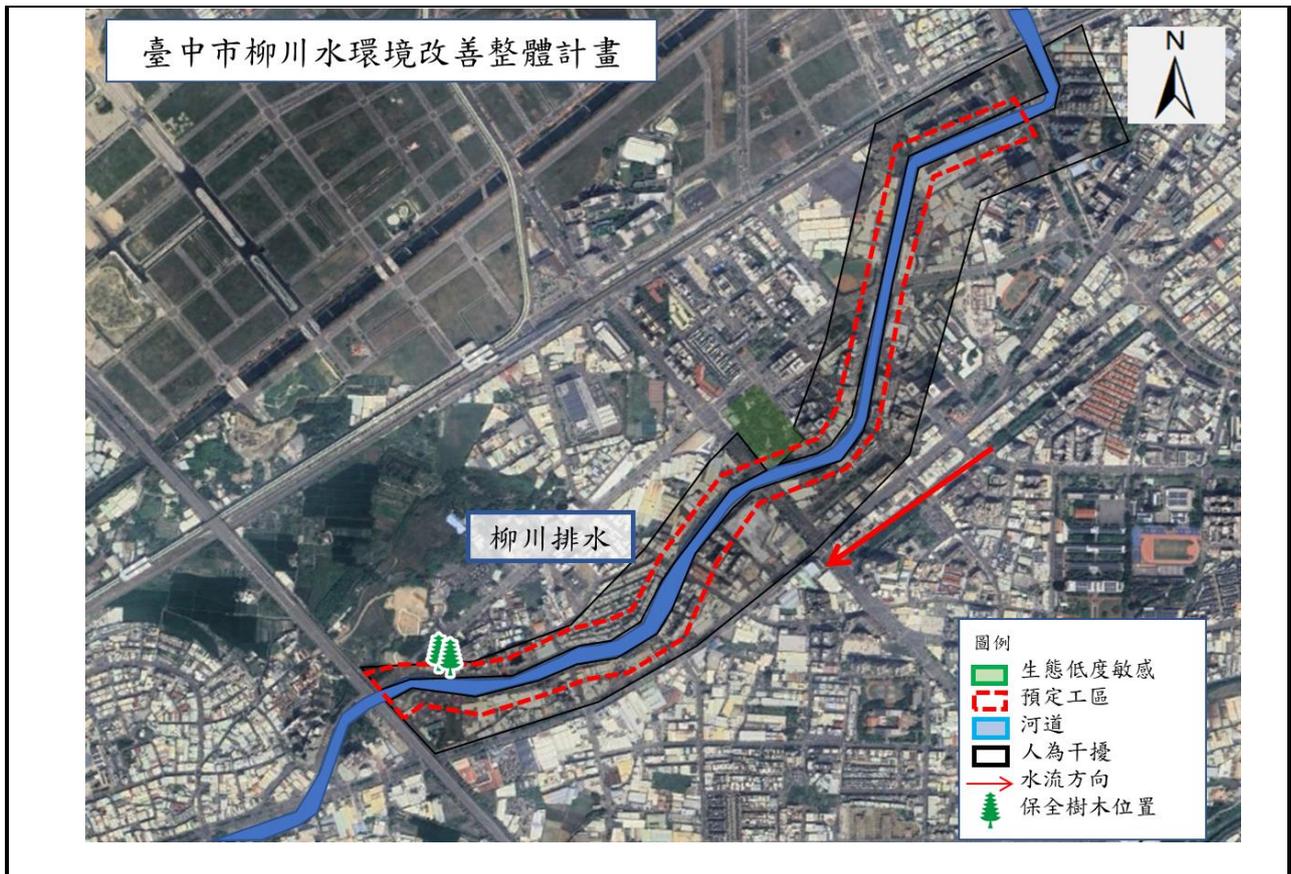
治理區位於市區，周遭為人為影響區域，工程僅針對兩岸陸域自行車道串聯，除鄰近樹德公園區段以外，工程對環境生態影響較小，且不影響水域生態。綠廊再延伸約 2.2 公里，活化都市區域生態與人本特色。

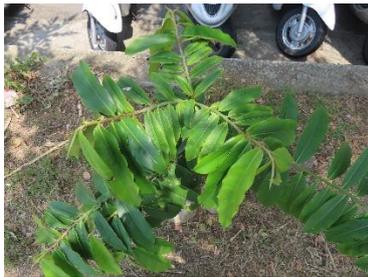
毛柿
(保全樹木座標
24.112282, 120.646719)

可能生態議題	保育原則建議
鄰近柳川	工程鄰近柳川，工程應避免影響水域環境。
喬木保全	兩岸行道樹為鳥類棲息環境，應盡可能原地保留。
生態保全對象	工程應盡可能避開現勘發現之保全對象（毛柿、象牙柿）。
