### 第三章 置作業辦理進度

#### 一、生態檢核辦理情形

| 工程基本資料 | 計畫及工程名稱 | 溫寮溪大甲區水環境改善計畫-上游段 | | |

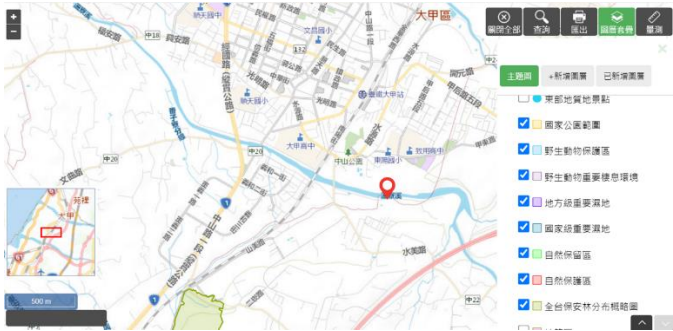
| | 二、生態資料蒐集調查 | 地理位置 | <p>區位：<input type="checkbox"/>法定自然保護區、<input checked="" type="checkbox"/>一般區</p> <p>(法定自然保護區包含自然保留區、野生動物保護區、野生動物重要棲息環境、國家公園、國家自然公園、國有林自然保護區、國家重要濕地、海岸保護區...等。)</p> |

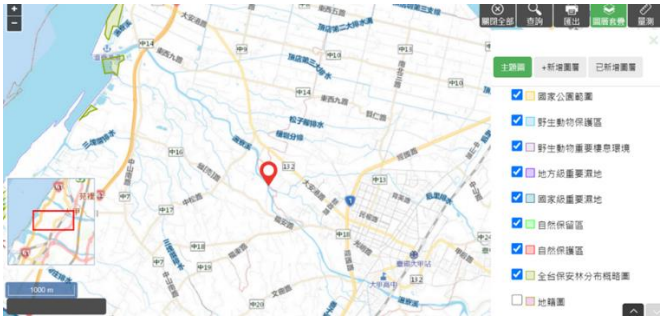
| 定階段 | 二、生態資料蒐集調查 | 地理位置 | <p>區位：<input type="checkbox"/>法定自然保護區、<input checked="" type="checkbox"/>一般區</p> <p>(法定自然保護區包含自然保留區、野生動物保護區、野生動物重要棲息環境、國家公園、國家自然公園、國有林自然保護區、國家重要濕地、海岸保護區...等。)</p> <p>1. 是否有關注物種，如保育類動物、特稀有植物、指標物種、老樹或民俗動植物等？<br/> <input checked="" type="checkbox"/>是：工程範圍內樹徑超過20公分之樹木(待工程影響範圍後以警示帶標示)。<br/> <input type="checkbox"/>否</p> <p>2. 工址或鄰近地區是否有森林、水系、埤塘、濕地及關注物種之棲地分佈與依賴之生態系統？<br/> <input checked="" type="checkbox"/>是：溫寮溪<br/> <input type="checkbox"/>否</p> |

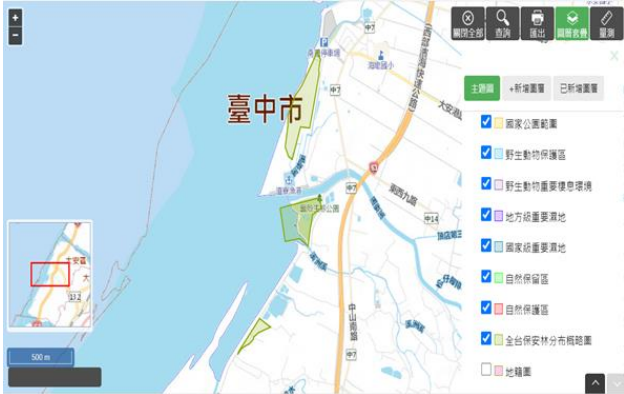
| 階段 | 檢核項目 | 評估內容 | 檢核事項 |
|---|---|---|---|
| | 二、生態資料蒐集調查 | 地理位置 | <p>區位：■法定自然保護區(全台保安林分布概略圖)、□一般區</p> <p>(法定自然保護區包含自然保留區、野生動物保護區、野生動物重要棲息環境、國家公園、國家自然公園、國有林自然保護區、國家重要濕地、海岸保護區...等。)</p> |
