-臺中市「全國水環境改善計畫」提案簡報-

# 普濟溪水環境整體改善計畫

(東大路至臺灣大道)

評分審查會議 簡報

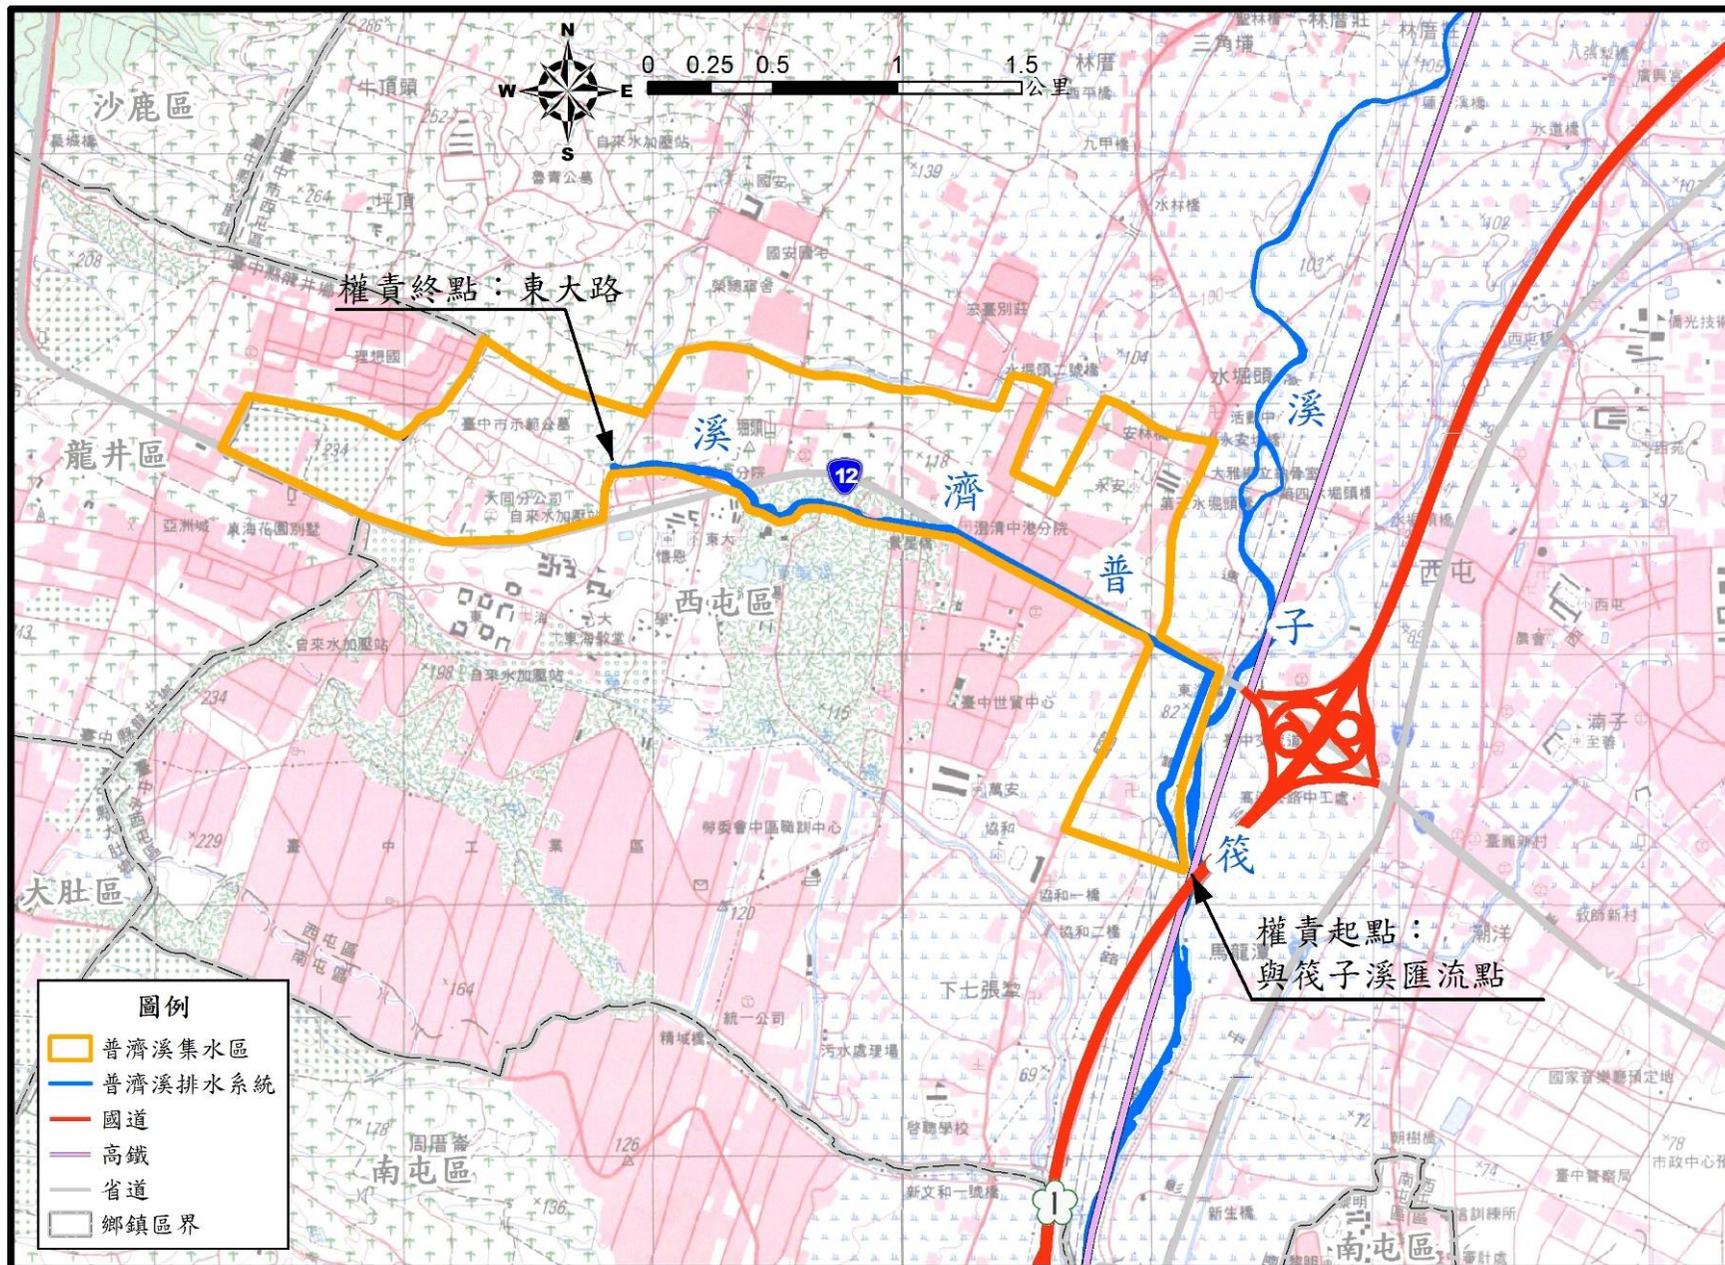
## 普濟溪集水區範圍

普濟溪為臺中市管區域排水，其集水區範圍：北以林厝排水集水區範圍為界，東以安和路、臺灣大道及筏子溪右岸用地範圍線為界，南至南邊溪排水集水區範圍，西沿東海街、東海街72巷及國際街劃定。

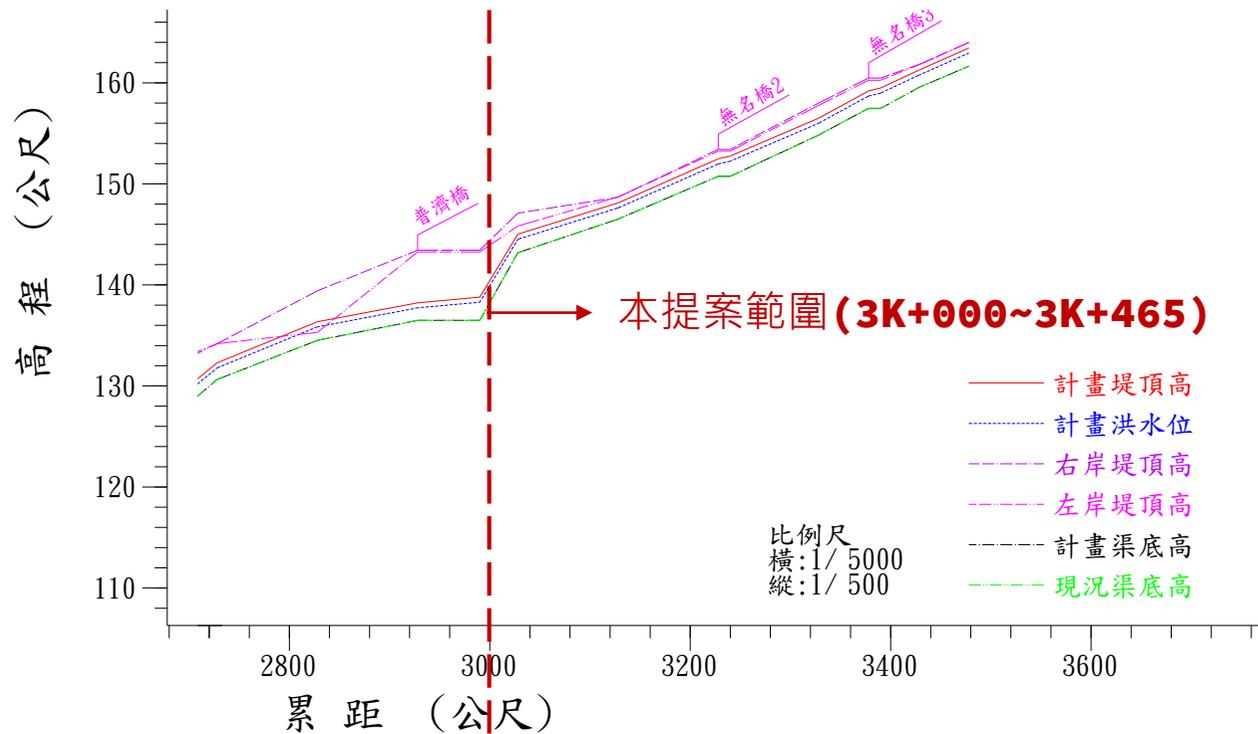
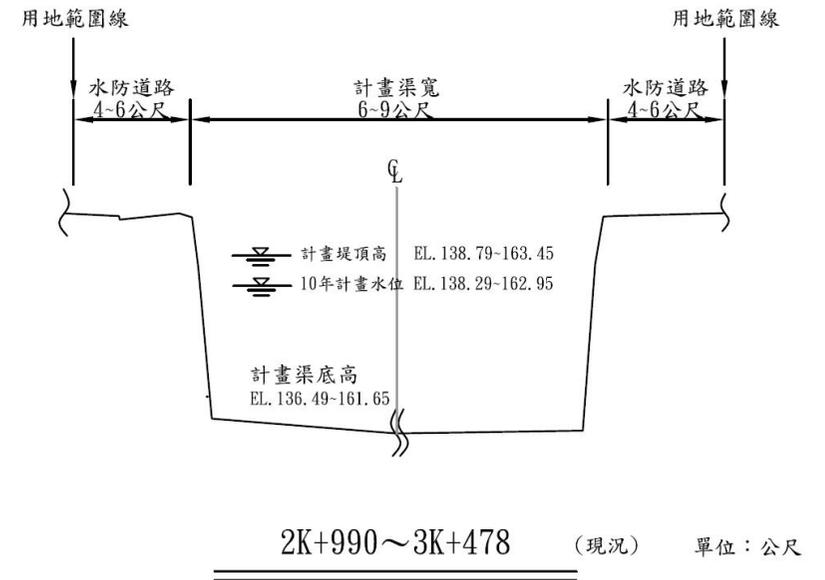
## 現況 水位縱斷面圖、橫斷面圖

計畫堤頂高(m)	132.29	136.35	138.23	138.79	145.02	148.12	152.47	152.75	156.49	159.29	159.46	161.25	163.45
計畫洪水水位(m)	131.79	135.85	137.73	138.29	144.52	147.62	151.97	152.25	155.99	158.70	158.98	160.75	162.95
右岸堤頂高(m)	134.18	139.42	143.44	143.44	147.10	148.67	153.41	153.41	157.99	160.48	160.46	161.80	164.00
左岸堤頂高(m)	134.18	135.31	143.26	143.26	145.83	148.71	153.23	153.23	157.76	160.26	160.26	161.78	164.00
計畫渠底高(m)	130.64	134.51	136.49	136.49	143.19	146.51	150.75	150.75	154.82	157.47	157.47	159.53	161.65
現況渠底高(m)	130.64	134.51	136.49	136.49	143.19	146.51	150.75	150.75	154.82	157.47	157.47	159.53	161.65
累距(公尺)	2k+728	2k+828	2k+928	2k+990	3k+028	3k+128	3k+228	3k+240	3k+328	3k+378	3k+390	3k+428	3k+478

- 通洪能力檢討符合保護標準，**Q10** 出水高**0.5公尺**
- 河道空間可配合水環境及景觀營造

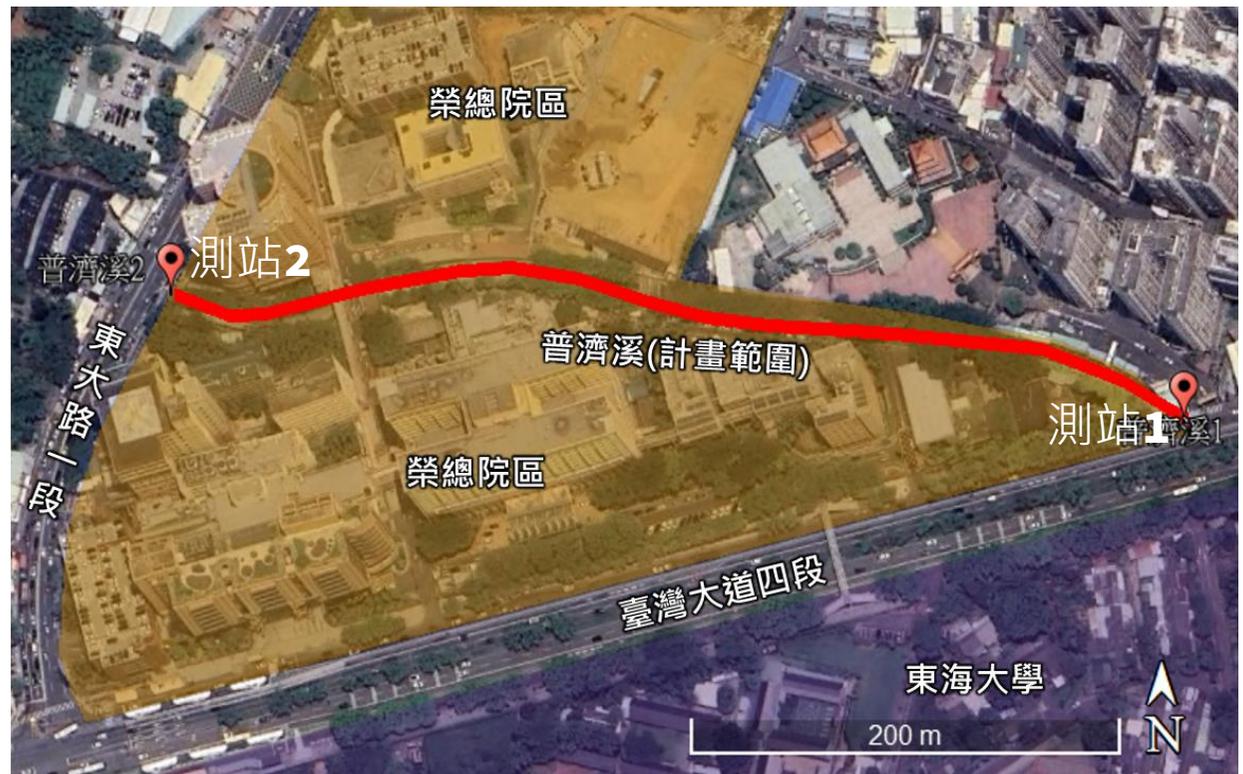
## 現況 水質環境現況

本案水質環境情況，檢測時間為**112年5月26日**，其中以氨氮(NH<sub>3</sub>-N)值汙染最高、次之為生化需氧量、懸浮固體物等數值偏高，依據**RPI**分類為中度汙染，主要應為生活污水排入導致影響。

測站序號	位置	水溫	溶氧量(DO)	導電度(E-C)	酸鹼值(pH)	生化需氧量(BOD)	懸浮固體物(SS)	氨氮(NH <sub>3</sub> -N)	河川污染指標(RPI)
1	台灣大道四段	25.2	6.53	584	7.47	19.5	13.2	14.3	中度污染
2	東大路一段	25	6.51	593	7.39	19.62	12.6	15.6	中度污染

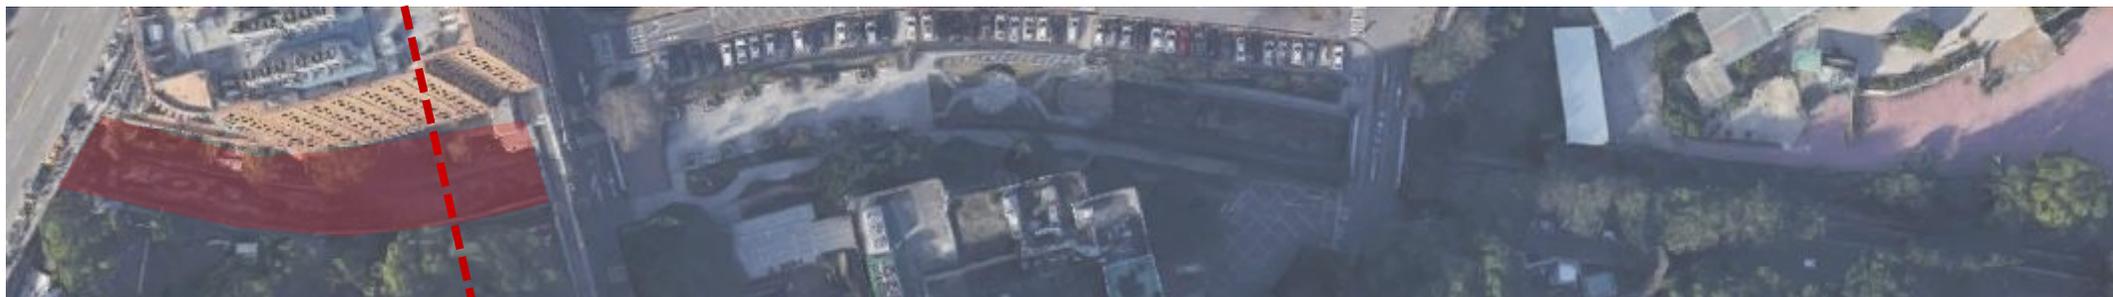
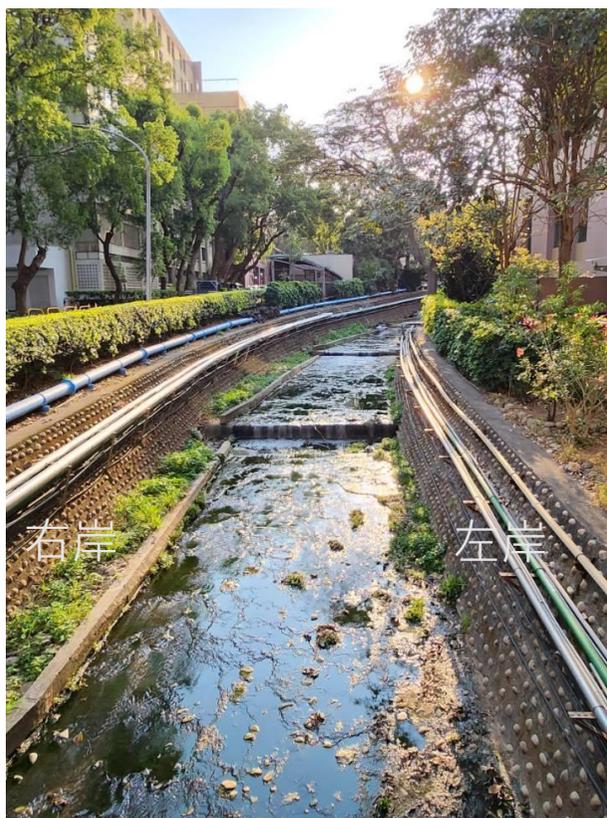
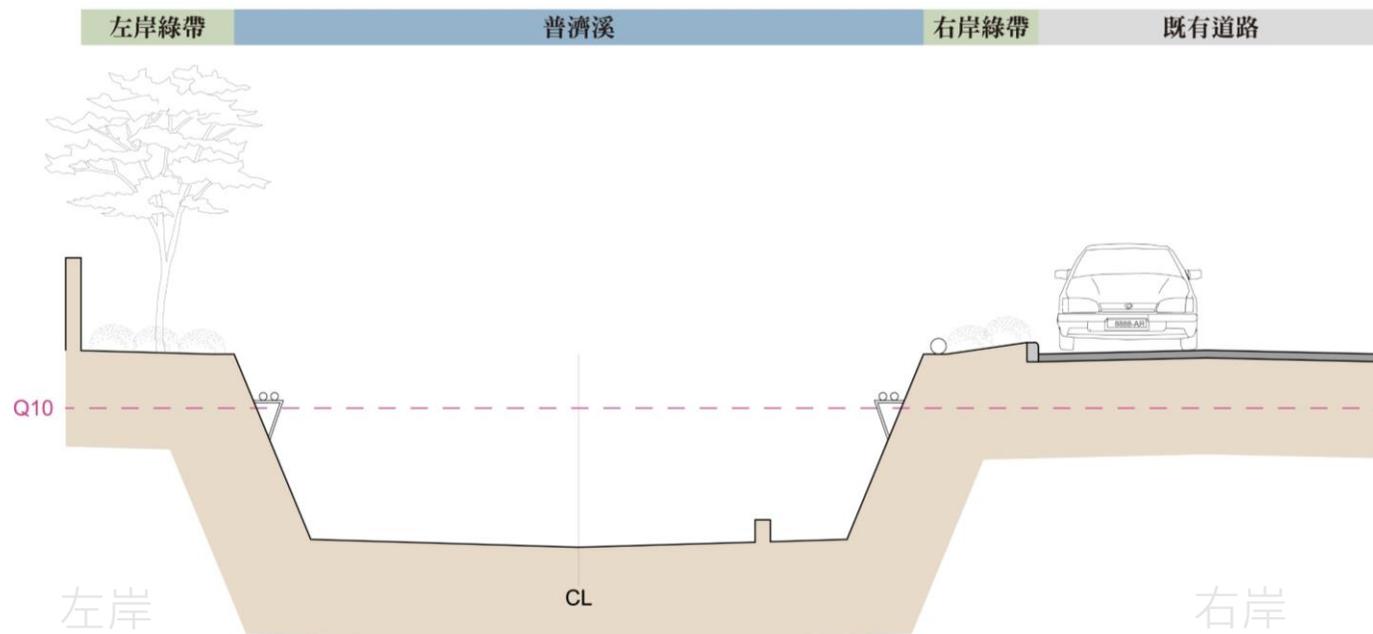
## 斷面 - 上游段

本段河道目前出水量偏少，河道右岸管線裸露且錯綜複雜，左岸鄰接榮總婦幼大樓背側。

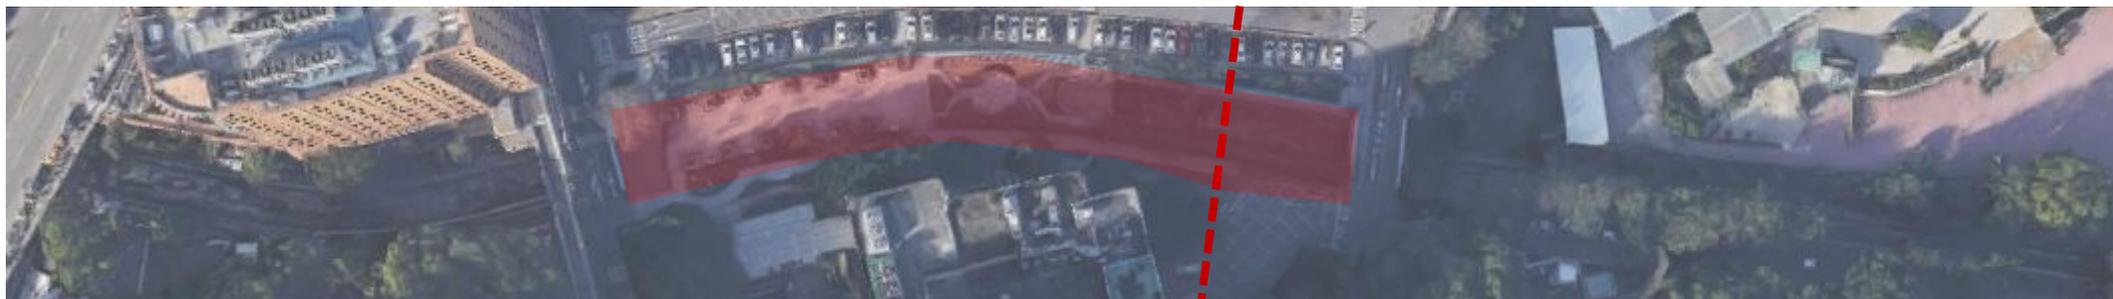
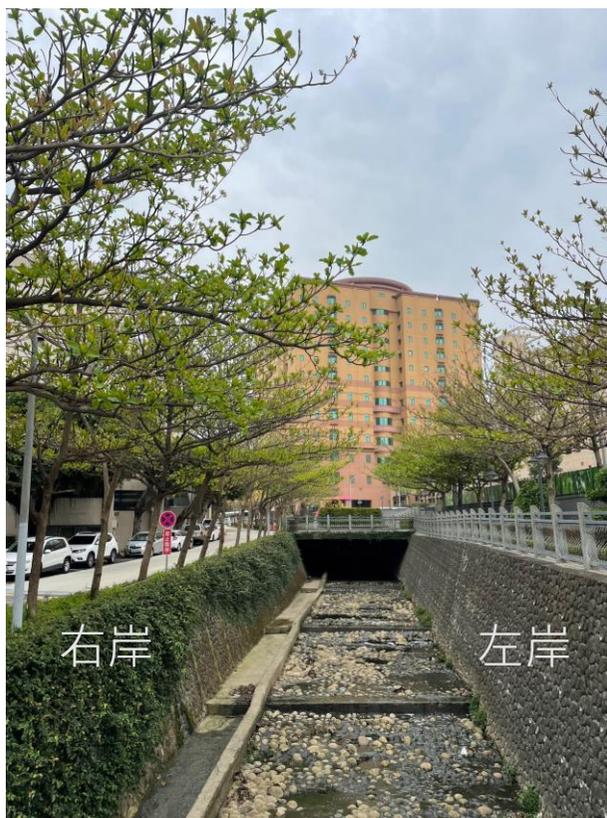
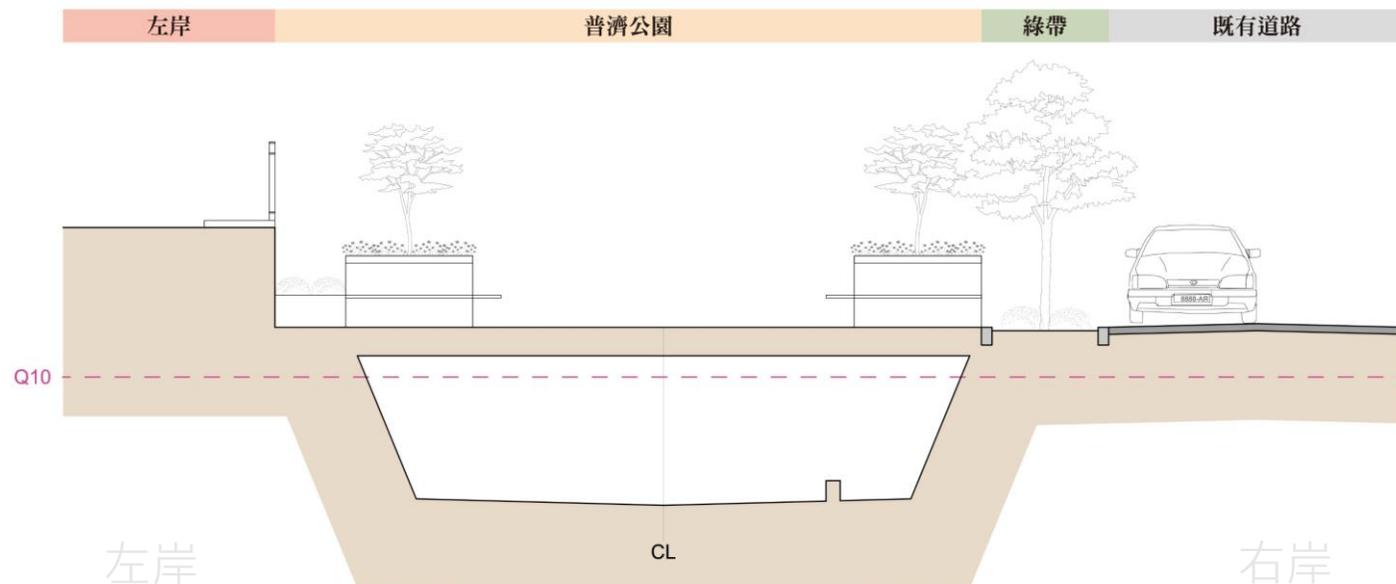
## 斷面 - 普濟公園段

普濟公園於**2014**年開放使用，為榮總醫院內部患者及陪同家屬主要休憩停留場域，目前有遮蔭性不足等問題。未加蓋區段之右岸為連續帶狀植栽帶，懸垂性植物被覆、綠意優美。

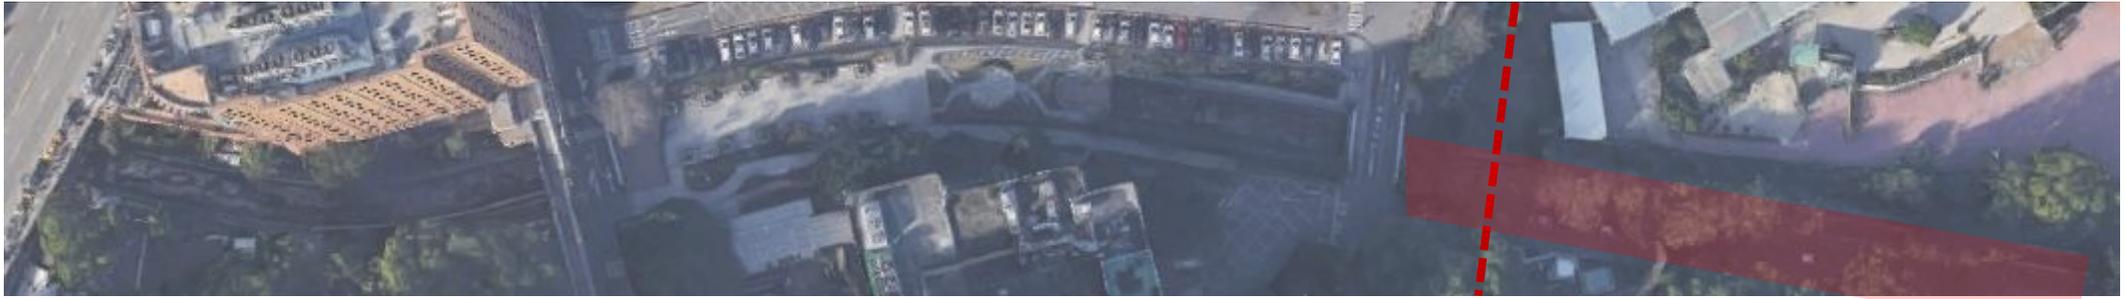
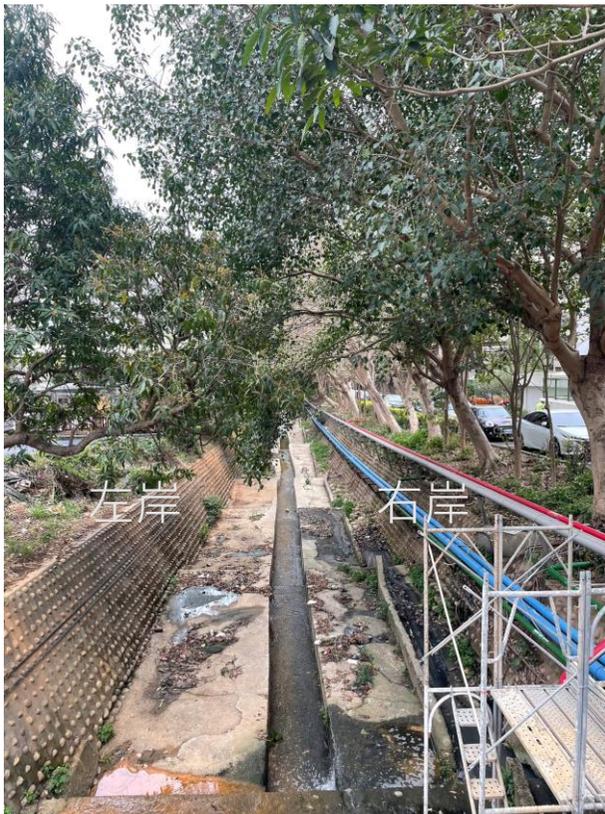
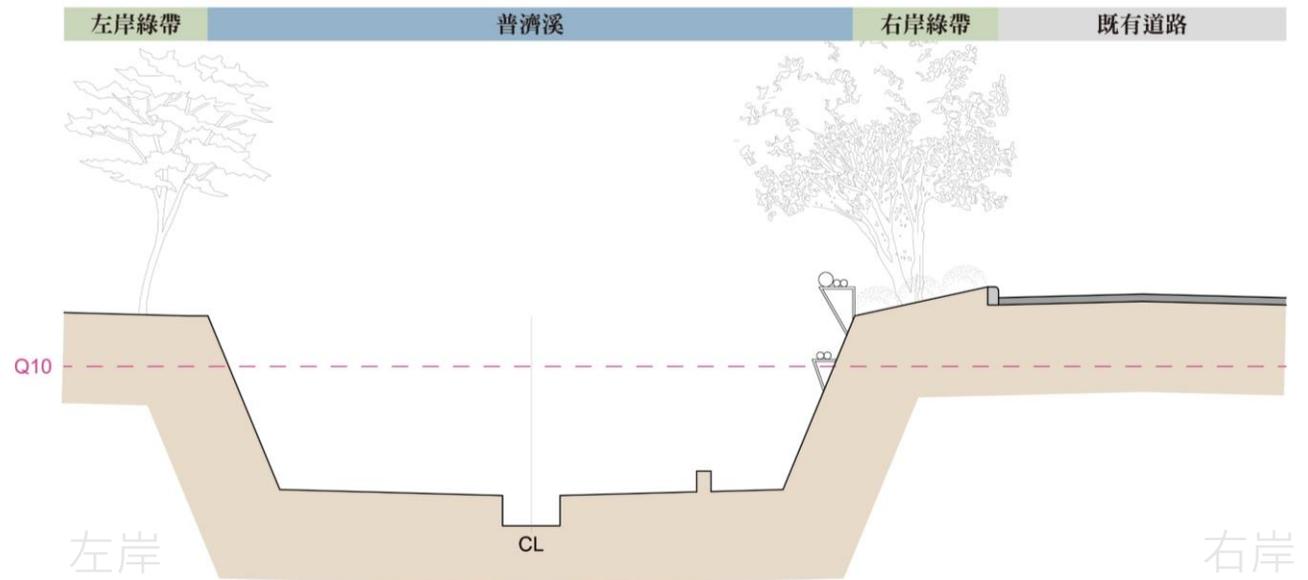
## 斷面 - 下游段

下游段水體改為集中匯流於中間的樣式，右岸同樣管線滿佈且高於路面緣石，左岸與普濟寺相接喬木生長良好，惟喬木下空間凌亂，依照土地使用分區為公私有混和的道路用途預定地。

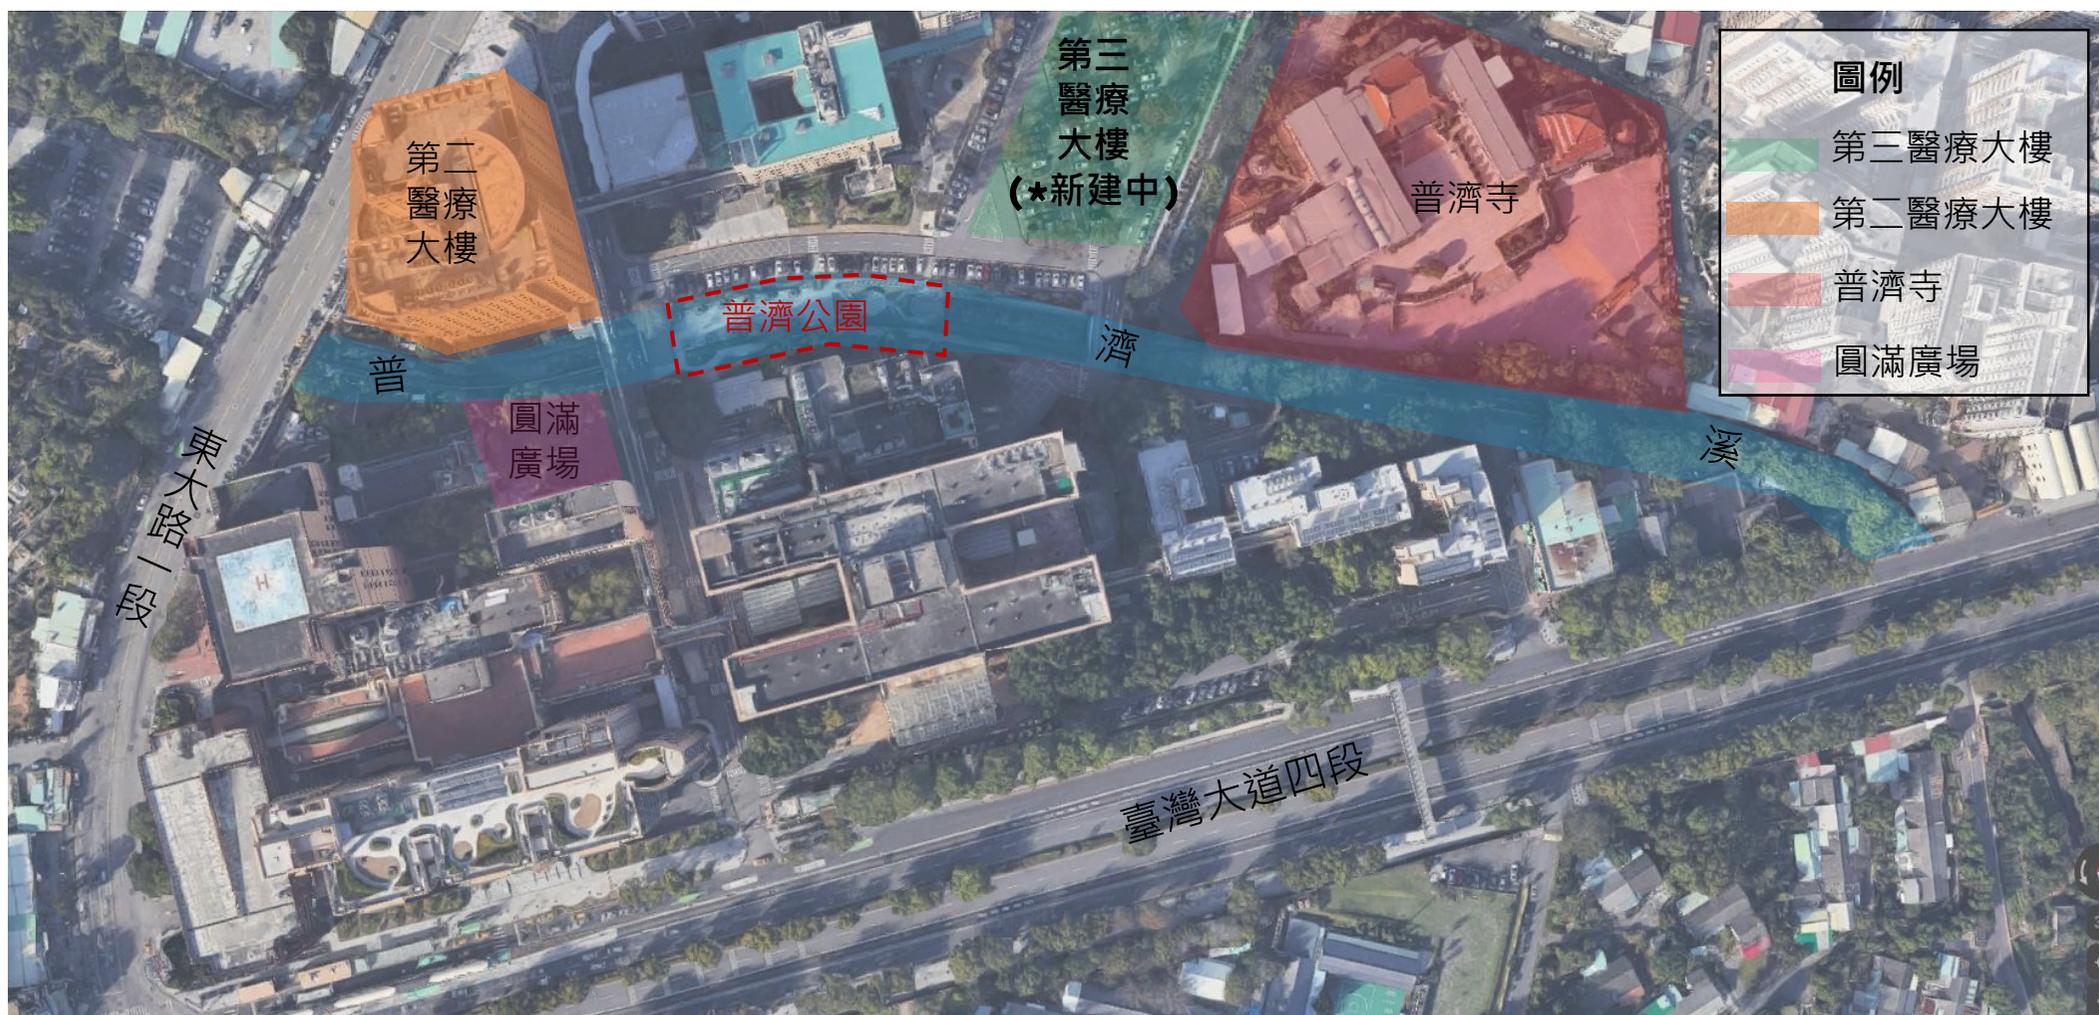
## 現況 規劃構想

經現場調查、訪談民眾以及與榮總單位溝通後，提出下列初步構想：

上游段：河道增加休憩空間供河岸活動串聯  
公園段：以療癒花園手法進行綠帶環境改善  
下游段：改變河道三面光環境增加步行空間

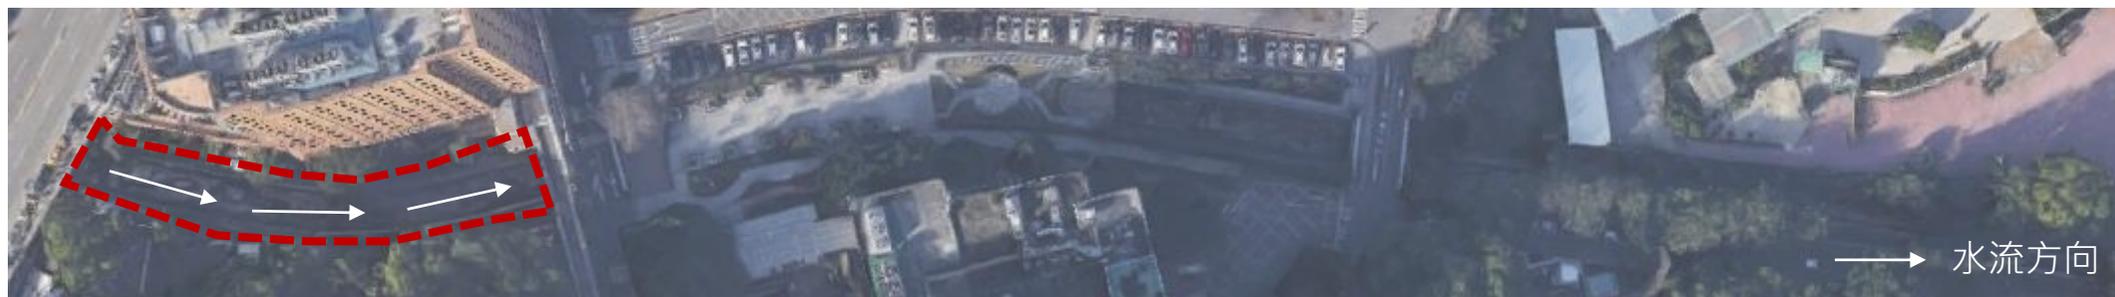
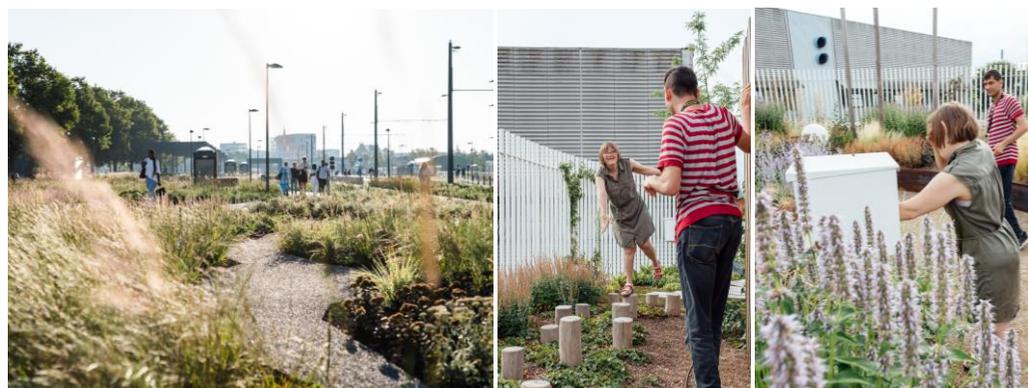
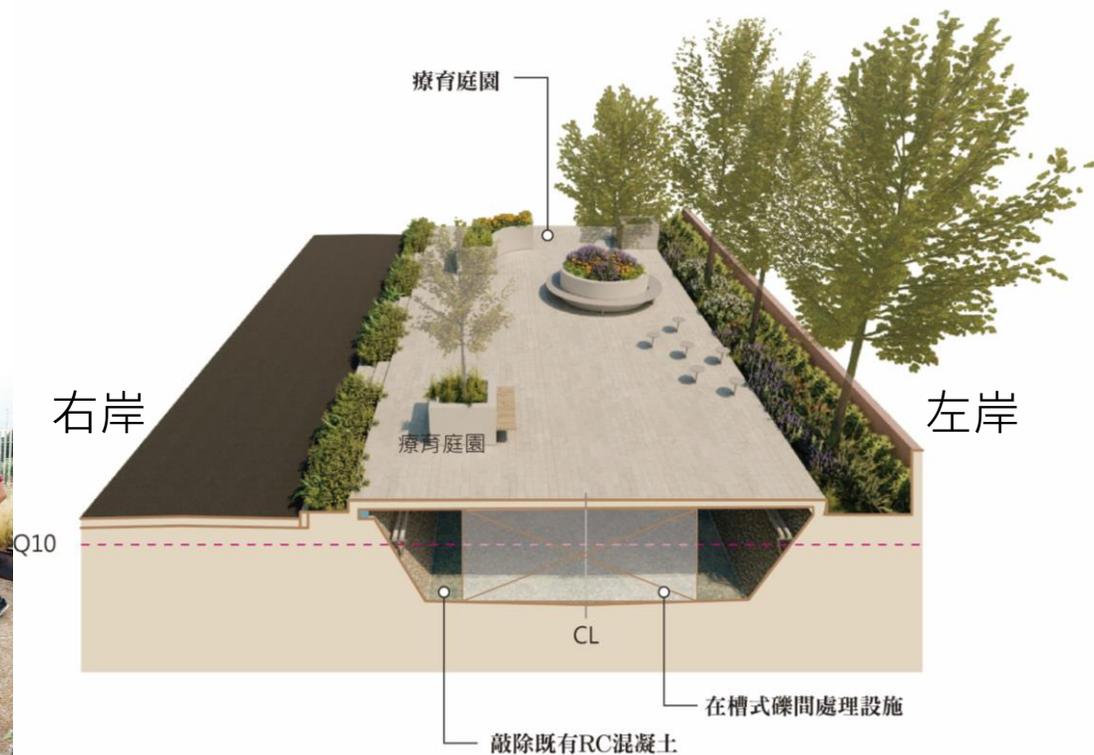
## 構想 規劃構想 - 上游段

建議於上游段河道內透過礫間淨化設施優化水質，直接性改善水源水體汙染狀況，一方面於設施上方增加平台，與圓滿廣場、普濟公園共同成為完整提供患者及陪伴者散心場域，且此段落臨近婦幼大樓，可考慮以自然、童趣的方式進行本段落設計。

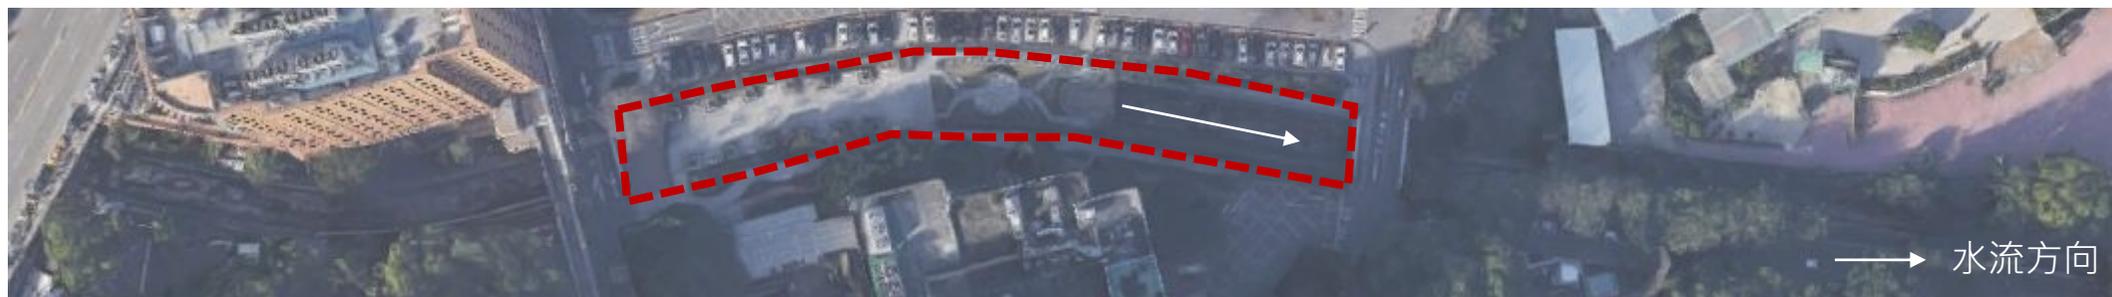
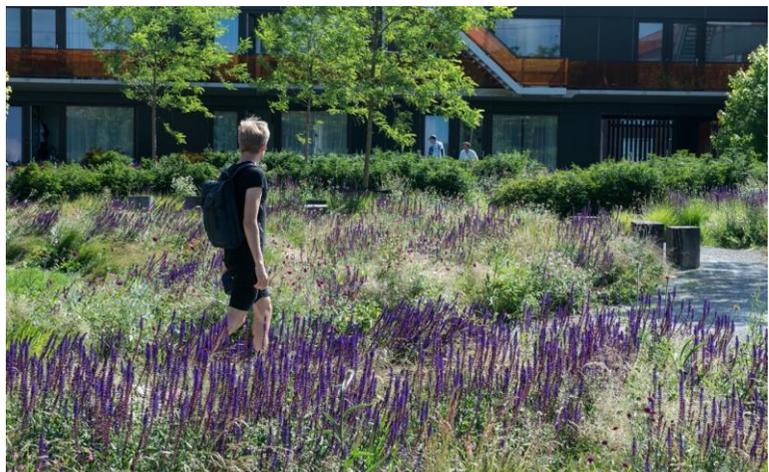
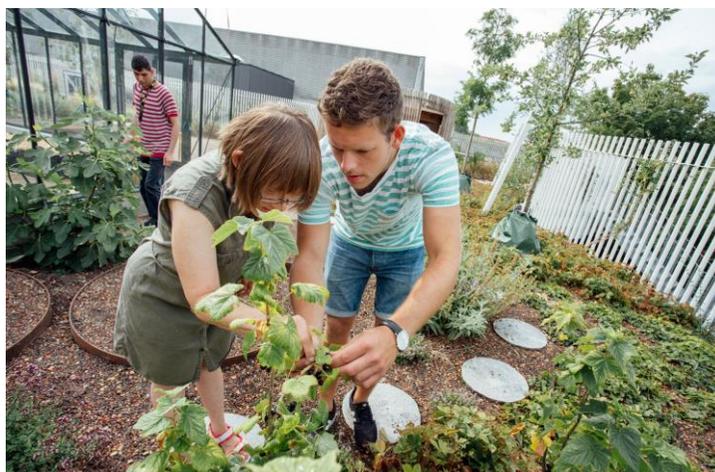
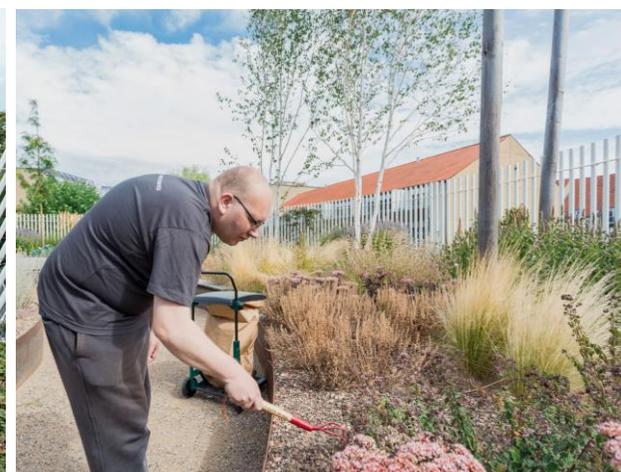
## 構想 規劃構想 - 普濟公園段

建議後續公園上游段增設平台後，提供充足活動空間外，普濟公園可朝向較為自然的設計方向，減少鋪面並增加綠化，讓使用者摒除在醫院住院的感受。

植栽選種將主要調整成為以四季皆能有色彩的不同植栽為主，以及香草植物帶入，以療癒庭園思維處理，成為除提供休憩功能外，亦能夠調劑身心的空間。

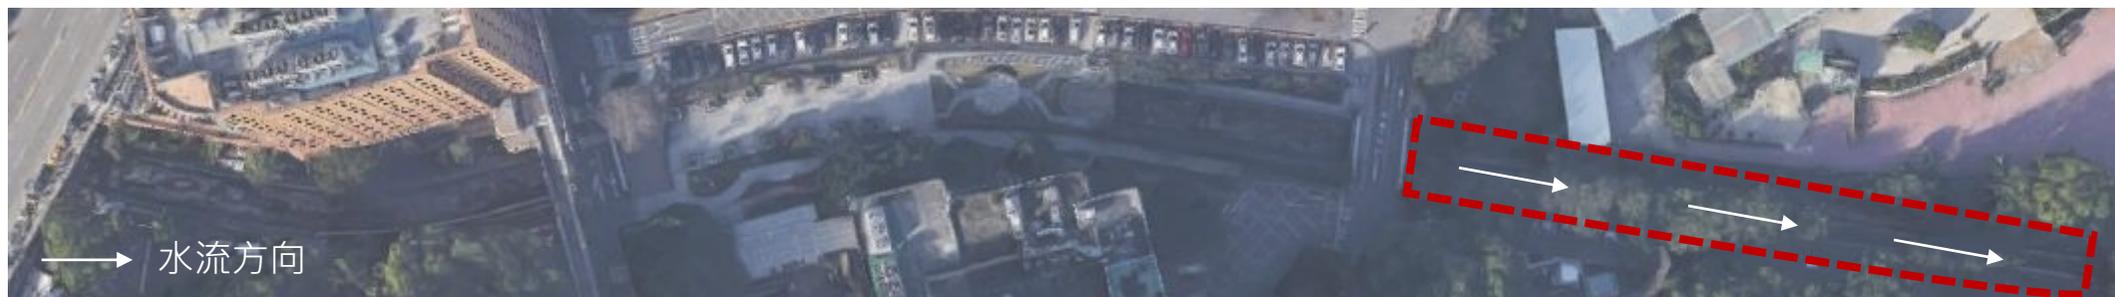
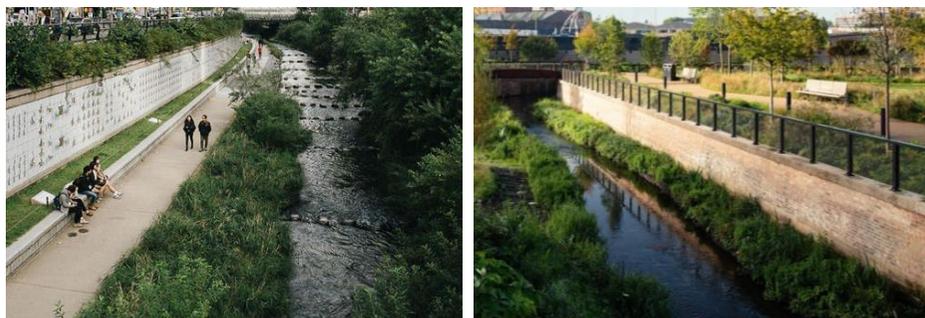
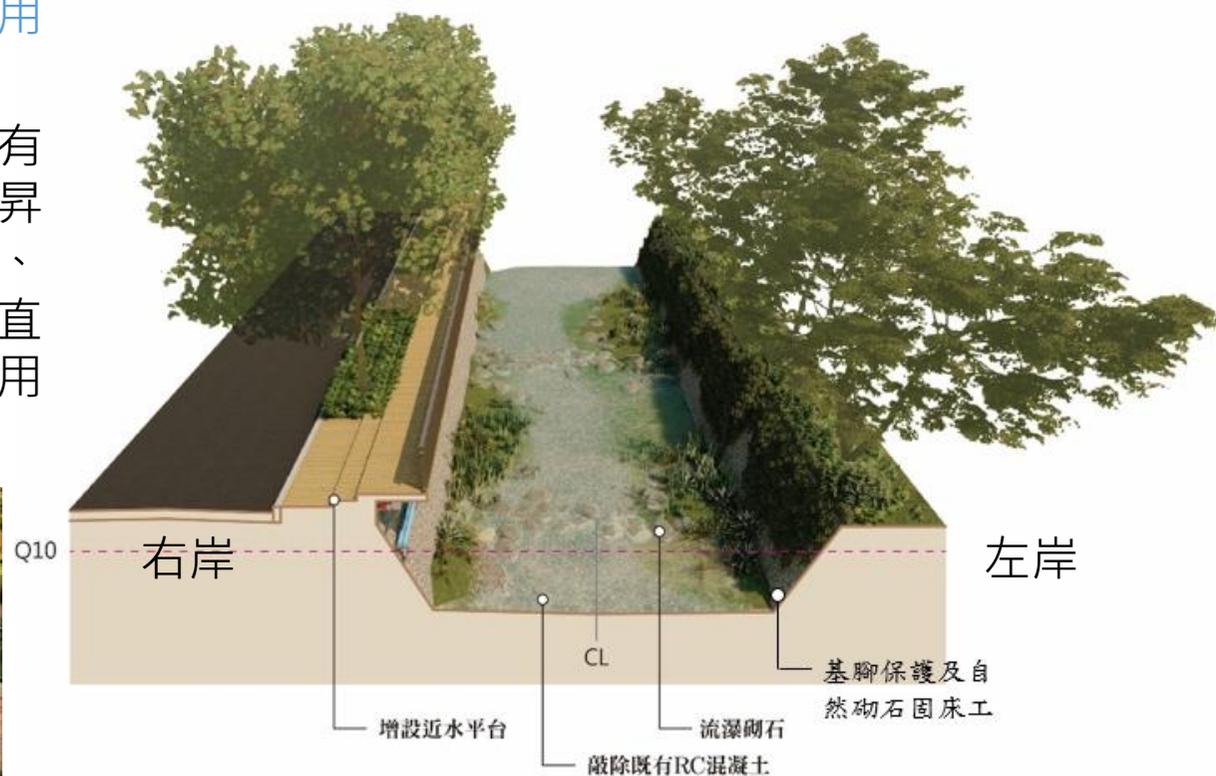
## 構想 規劃構想 - 下游段

建議將原三面光河道底層進行敲除，在河道內鋪設砌石，一方面增加植生綠覆，一方面利用砌石創造高差增加水流。

河道右岸利用架高平台遮掩既有管線，因既有管線多高於既有路緣石，需要以搭接方式抬昇平台高度，並進行串接；綠帶則需進行填土、環境改善等作業搭配灌木植栽綠化。左岸則直接進行環境整體改善，更換灌木地被，並選用攀藤植栽柔化既有護岸。
