頭份市土牛溪排水 (河心累距 6K+428~6K+528) 右岸護岸新建應急工程 現勘報告

委託單位：綠川工程顧問股份有限公司
執行單位：民翔環境生態研究有限公司

中華民國 111 年 10 月

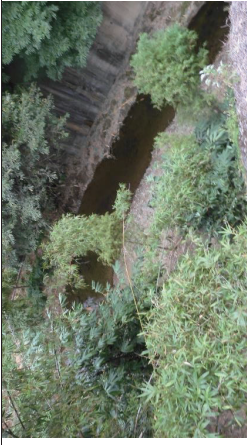
111年10月14日現勘時，土牛溪排水右岸基地為土堤邊坡，水域型態為緩慢之淺流與岸邊緩流，河床有大量泥沙淤積，僅些圓石、卵石與人工構造物等底質，水色偏黃，水體尚清澈，水中生物以外來種之吳郭魚為主。兩旁邊坡的木本植物主要為構樹、落羽松等。河道內植被以象草為主，並有水丁香、蓮子草等植物生長。陸域動物部分以樹鵲、白頭翁、麻雀等住家、農耕地與灌叢等周邊活動之動物為主，生物名錄如附錄五。

1. 鄰近區的樟樹與相思樹應避免更動而影響其生長。
2. 施工時設置引道，使機具如挖土機不要在水中施工擾動水體，且保持水流暢通避免造成阻斷。
3. 護岸採用有孔隙之緩坡複式護岸，如安全考量需採用垂直鋼筋混凝土護岸則需設置一座動物坡道(坡度 1:1 或以下)讓動物能通過，表面並有打毛以利動物使用，且坡道出入口避免和路面有落差。
