水庫集水區保育治理工程生態檢核表 規劃設計階段附表

附表 D-02 生態專業人員現場勘查紀錄表

工程名稱 (編號)	污水系統淨化槽及周邊附屬 設施設置工程(北勢溪)	填表日期	民國 112 年 10 月 12 日	
評析報告 是否完成 下列工作	<input checked="" type="checkbox"/> 由生態專業人員撰寫、 <input checked="" type="checkbox"/> 現場勘查、 <input type="checkbox"/> 生態調查、 <input checked="" type="checkbox"/> 生態關注區域圖、 <input checked="" type="checkbox"/> 生態 影響預測、 <input checked="" type="checkbox"/> 生態保育措施研擬、 <input checked="" type="checkbox"/> 文獻蒐集

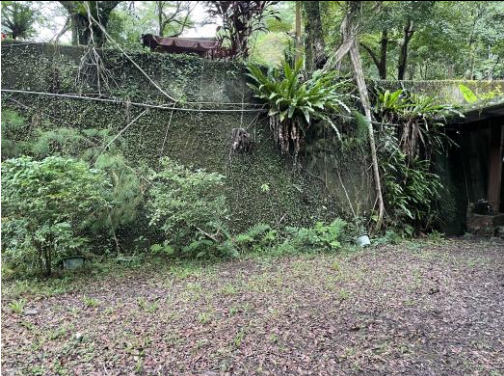
勘查日期	民國 112 年 10 月 13 日	填表日期	民國 112 年 10 月 17 日
紀錄人員	劉家瑞	勘查地點	天山親水農場金瓜寮 24-2 號
人員	單位/職稱	參與勘查事項	
劉家瑞	國立臺灣大學/專任助理	工程生態檢核現勘	
現場勘查意見 提出人員(單位/職稱):劉家瑞(國立臺灣大學/專任助理)		處理情形回覆 回覆人員(單位/職稱):	
1. 本案經水利署 112 年 6 月 12 日「前瞻加強水庫集水區保育治理計畫」生態檢核辦理情形訪查會議，建議須繼續進行生態檢核作業，故經生態檢核團隊與機關討論後，參考環境與詩作位置後，選定天山親水農場金瓜寮 24-2 號點位進行後續作業。 2. 現場與農場主人吳先生通電話，確認欲設置淨化槽地點，如下圖說明：			
  <p>設置位置為帳篷與鐵皮遮雨棚之間空地</p>

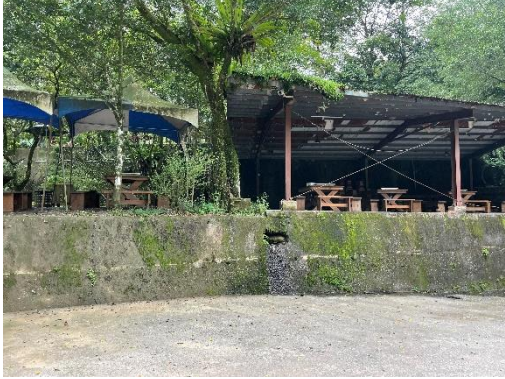
<p>設置範圍內無植被，僅於擋土牆前有數棵農場種</p>

植之灌木植栽，評估未在施作範圍內

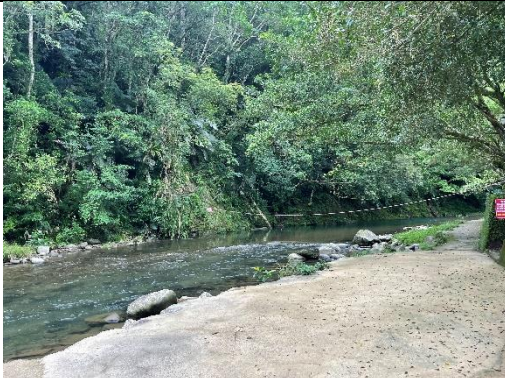
空地下方有既有排水管道

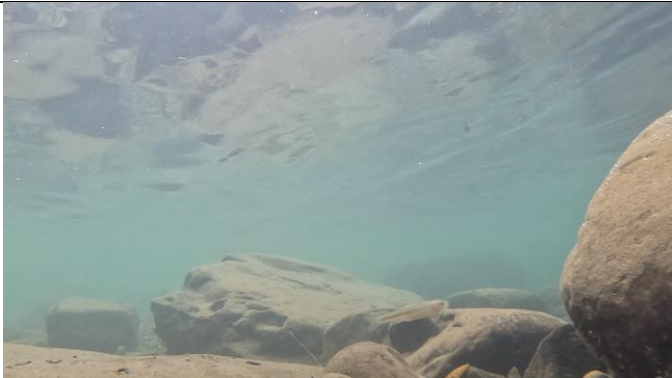
再下方為金瓜寮溪，於工程範圍外

水下攝影有發現小型魚群，種類為臺灣鬚鱨、臺灣石鱸等。

3. 現場評估本案對環境影響小，且可以減輕露營區污水直接進入金瓜寮溪中，以下提出生態友善建議：
- (減輕)：施工便道以既有道路為主。
 - (縮小)：施工範圍減少對植被影響。

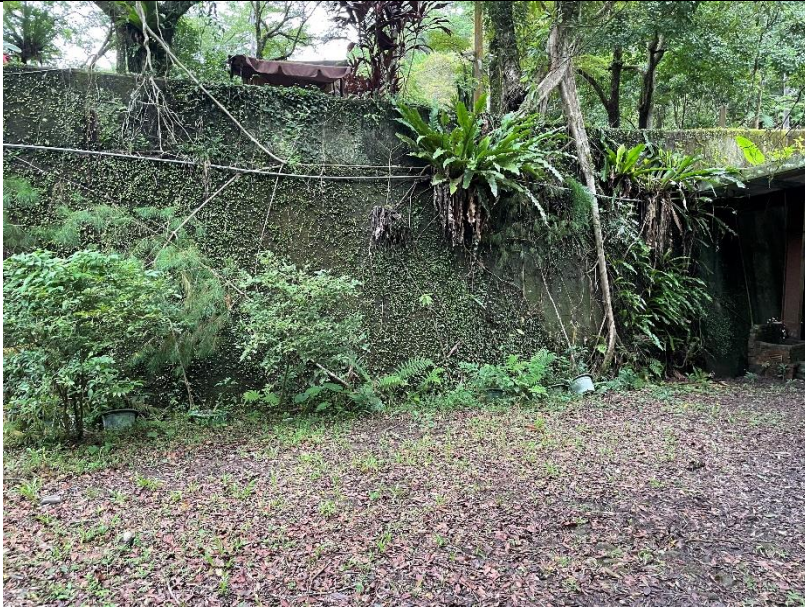
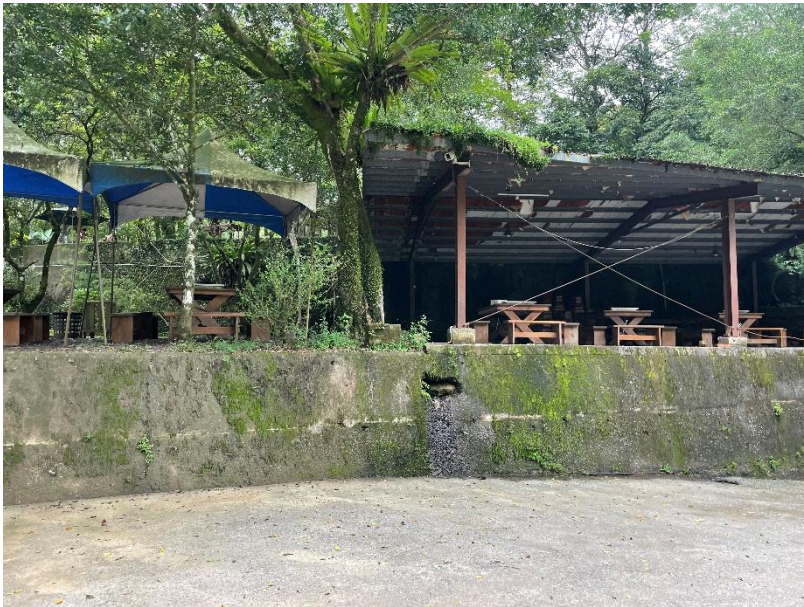
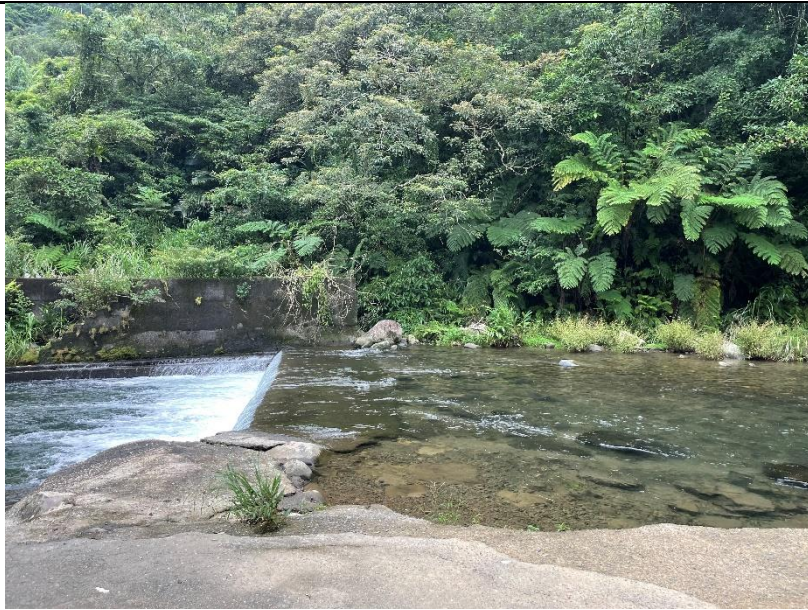
112.10.13 拍攝

3.生態棲地環境評估：				
<p>設置位置為天山親水農場(坪林區金瓜寮 24-2 號)，該場址為私人露營區，汙水設施預定位置於設置位置為帳篷與鐵皮遮雨棚之間空地，預定位置無天然植被生長，為生態低度敏感區域，露營區下方為金瓜寮溪，水量充沛且有魚類棲息，本案並無涉及到水域。</p>				
4.棲地影像紀錄：(含拍攝日期)
