## 水庫集水區保育治理工程生態檢核表 主表(1/2)

| 工程基本資料 | 工程名稱<br>(編號) | 新美村耶比亞比崩塌地處理工程 | 設計單位 | 沈明信聯合土木技師事務所 |

# 水庫集水區保育治理工程生態檢核表 維護管理階段附表

附表 M-01 工程生態評析

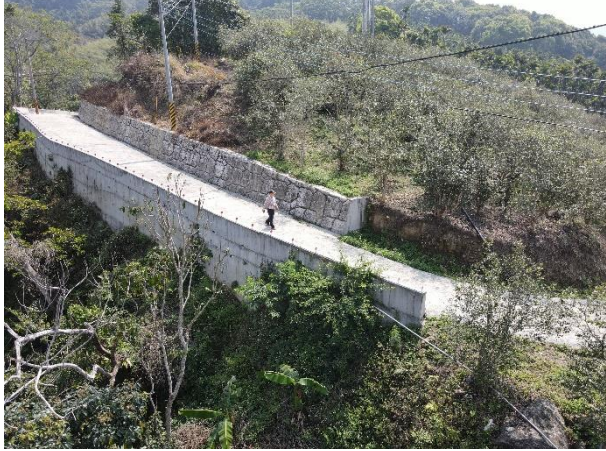
| 拍攝於 113 年 3 月 18 日 | 拍攝於 113 年 3 月 18 日 |

| 說明：工程完工程，擋土牆下邊坡植生復育良好，幾乎無裸露部分 | 說明：正攝影像圖，除裸露開發部分，植生恢復情形良好 |

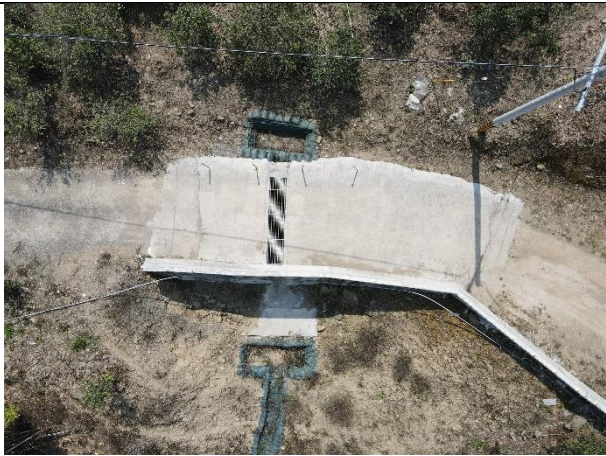
| 拍攝於 113 年 3 月 18 日 | 拍攝於 113 年 3 月 18 日 |

| 說明：目前為枯水期，無法觀測其土包袋集水井之功效，爾後於汛期時持續追蹤 | 說明：除上邊坡擋土牆開發區域，其餘結構物之上下邊坡植生良好 |

| | | 未作項目補充說明:<br>後續建議: 目前為枯水期，無嚴重之災損，之後逢汛期需持續追蹤此工程之排水情形。 | | |
