經濟部水利署
提案階段現場勘查紀錄表

工程主辦機關	經濟部水利署 第五河川分署	勘查日期	112年10月3日
提案工程名稱	八掌溪後庄護岸及埤麻腳排水下游右岸護岸構造物維修改善工程		
生態檢核團隊	國立臺灣大學	勘查地點 (座標 TWD97)	嘉義市東區 X : 194495 Y : 2594941 嘉義縣民雄鄉 X : 187764 Y : 2598134
現場勘查概述		照片及說明	
<p>1. 陸域生態環境現況描述： 以農耕地及草生地為主，部分零星大樹</p>		   	
<p>2. 水域生態環境現況描述： 水域型態為淺流、淺瀨及岸邊緩流等3種型態組成，水域型態尚屬豐富。水質受生活污水排入影響，顯示不佳</p>

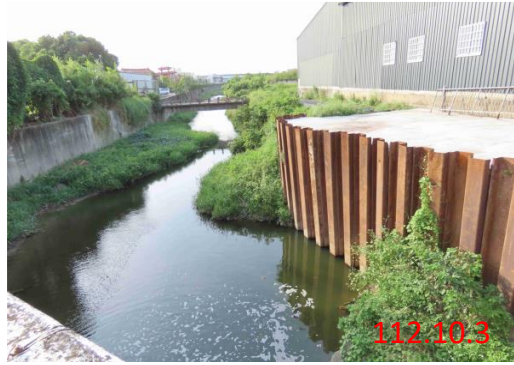
3.其他生態環境現況描述：	無
4.分析工程計畫方案對生態環境之影響(潛在生態議題)：	工程範圍若涉及北港溪右岸溪濱植被帶或有樹徑超過 30cm 以上大樹，應盡量予以保留
	開挖新流路勢必對灘地棲地及水域水質造成影響，應予以注意
5.現勘結果：應注意關注大樹的保留及開挖土砂影響
