## 更新海堤南端海岸環境改善工程 公共工程生態檢核自評表

# 更新海堤南端海岸環境改善工程

### 附表 D-02 生態專業人員現場勘查紀錄表

附表 D-03 工程方案之生態評估分析

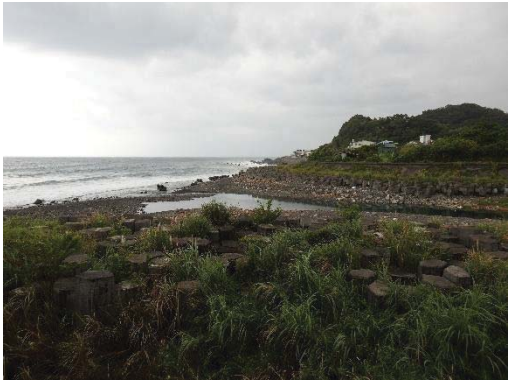
勘查日期	民國 108 年 10 月 15 日	填表日期	民國 108 年 10 月 21 日
紀錄人員	范	勘查地點	宜蘭縣頭城鎮
人員	單位/職稱	參與勘查事項	
陳	觀察家生態顧問有限公司/ 生態工程部研究員	工程生態評析、植物辨識	
范	觀察家生態顧問有限公司/ 生態工程部計畫專員	工程生態評析、協助執行檢核機制	
戴	觀察家生態顧問有限公司/ 生態工程部計畫專員	陸域動物觀察、協助執行檢核機制	
現場勘查意見		處理情形回覆	
提出人員(單位/職稱): 范		回覆人員(單位/職稱): 吳	
<p>1. 本工程位於梗仿溪出海口及鄰接之海岸，其河灘地內棲地類型為「獨流溪感潮帶水域」，工程施作範圍為兩岸高灘地鄰接海岸處，棲地類型則為「獨流溪感潮帶外來植被優勢草地與灌叢」，目視高灘地優勢植物為象草(外來種)(圖 1)，亦有原生高莖草如白背芒(圖 2)。</p>		<p>1. 施工範圍涉及河灘上之消波塊，採機械排塊石覆蓋於消波塊上，象草及高莖草白背芒需被覆蓋。</p>

<p>圖 1 工程位置環境現況(優勢植被為象草)</p>

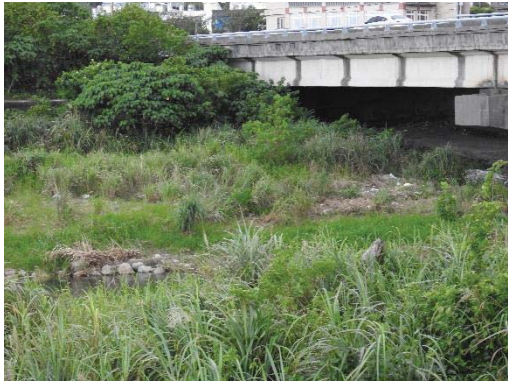
圖 2 工程位置其他高莖草白背芒

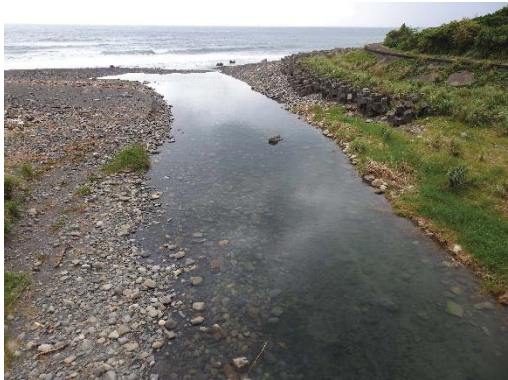
2. 預計施作工程範圍鄰近梗枋溪(圖 3)，可能涉及洄游性魚類(鰕虎科)和日本絨毛蟹等生物，屬生態敏感度較高的獨流入海型溪流，故工程施作範圍應限制於溪岸及海岸(圖 4)，避免擴大擾動至溪床。

圖 3 梗枋溪入海口現況

2. 施工範圍為河流及海岸高灘上之既有消波塊，未涉及梗枋溪之河道溪床。

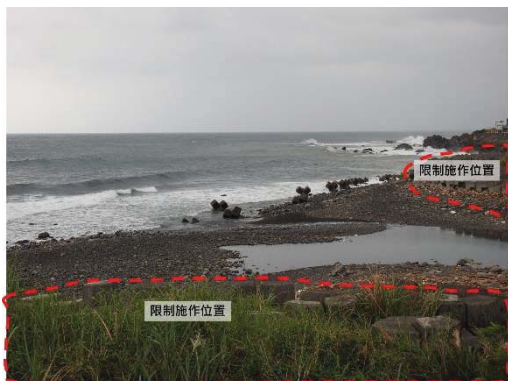
圖 4 限制施作工程位置

3. 施工便道應限制於高灘地，迴避可能有潮間帶生物的海灘及生態敏感度高的

3. 施工便道預設為為河流及海岸高灘上之消波塊上，未涉及梗枋溪。

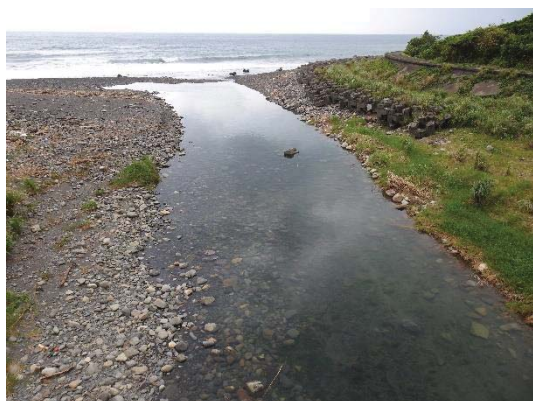
預計施作工程區域位於梗枋溪出海口及鄰接之海岸，其河灘地內棲地類型為「獨流溪感潮帶水域」，工程施作範圍為兩岸高灘地鄰接海岸處，棲地類型則為「獨流溪感潮帶外來植被優勢草地與灌叢」，目視高灘地優勢植物為象草(外來種)，亦有原生高莖草如白背芒。梗枋溪之溪床佈滿卵、礫石，包埋度低，水深約 15-30 公分，水流緩慢，以淺流型態為主，濱溪植被帶寬度約 6 公尺；海岸環境中高灘地與梗枋溪溪岸相連，現況有防汛塊堆疊及保護海岸之大石塊埋入沙丘，部分防汛塊孔隙已有優勢種高莖草生長，亦有鳥類活動其中，如灰頭鷓鴣；潮間帶底質為沙，無植被生長。

梗枋溪入海口環境現況

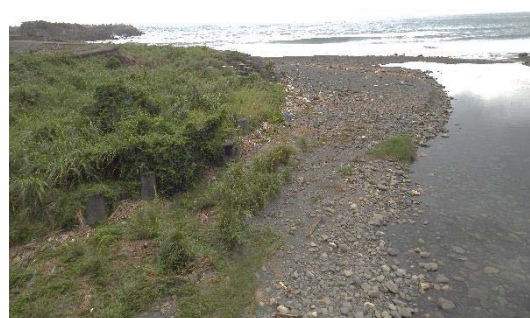
梗枋溪旁高灘地植被現況

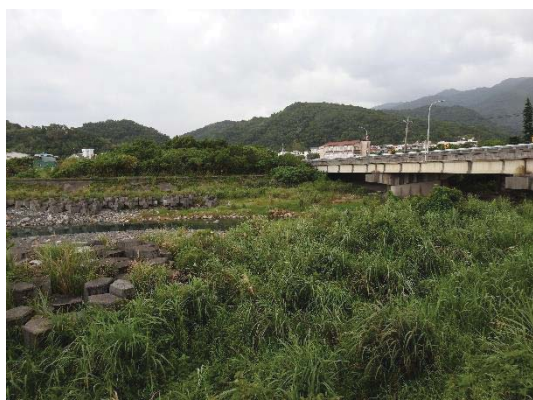
高灘地防汛塊及高莖草  
(外來種象草及原生種白背芒)

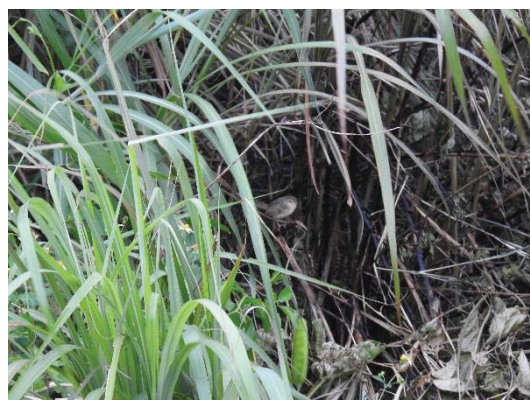
<p>梗枋溪。</p> <p>4. 現勘當下於高灘地記錄到灰頭鷓鴣，顯示此環境為生物利用，應限制施工範圍，減少對高灘地的擾動。</p>	<p>4. 高灘上之消波塊以外之高灘地，未列入施工範圍，儘量避免機具使用。</p>
---	---

高莖草叢中的灰頭鷓鴣
