109年度宜蘭河壯圍堤防右岸設施維修改善工程（一工區）

公共工程生態檢核自評表

水利工程生態檢核表 主表(1/2)

附表 D-02 生態專業人員現場勘查紀錄表

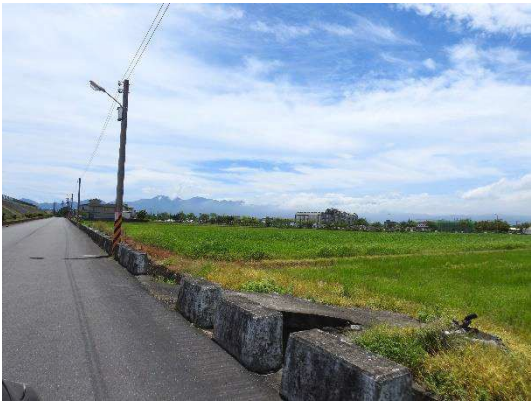
<p>圖 1 工程預定區域環境照片</p>		<p>1. 本工程位於宜蘭河中央大橋下游段右岸防汛道路旁側溝因老舊破損，辦理側溝改善工程，側溝內兩側邊坡護岸皆為漿砌石結構，考量現地水田蓄水及兩棲類活動空間，以漿砌塊石表面不露漿方式補強增加表面孔隙率，並調整坡比及設置動物坡道以友善空間利用。</p>

勘查日期	民國 109 年 8 月 14 日	填表日期	民國 109 年 8 月 15 日
紀錄人員	陳■聰	勘查地點	宜蘭縣壯圍鄉
人員	單位/職稱	參與勘查事項	
陳■聰	觀察家生態顧問有限公司/ 生態工程部研究員	陸域植被評析、工程生態評析、協助執行檢核 機制	
何■誠	觀察家生態顧問有限公司/ 水域部計畫專員	工程生態評析、協助執行檢核機制	
現場勘查意見 提出人員(單位/職稱): 陳■聰		處理情形回覆 回覆人員(單位/職稱): 林■賢/第一河川局	
<p>1. 本案工程預定於中央大橋下游段右岸防汛道路旁側溝，進行側溝修建整建作業，既有側溝左側為建成道路，右側則為大面積的農田(圖 1)，由於蘭陽地區的水田冬天休耕會進行蓄水，形成湛水田的棲地環境，引來許多過境鳥類使用休憩，建議本案應將其生物特性納入工程施作考量之中。</p>

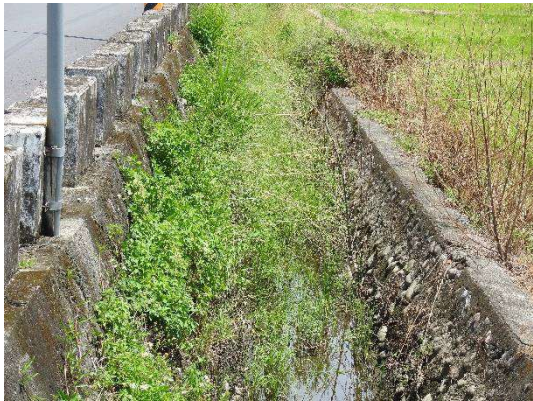
圖 2 側溝護岸現況

2.側溝內混凝土護岸破損，使現有護岸上方已長滿些許草本植生，而周遭又有水稻田，可能會有喜好農田棲地環境的鳥類或爬蟲類棲息利用，既有護岸坡度趨近於90度(圖2)，不利於生物橫向移動使用，建議應於工程規劃設計階段，將邊坡護岸造成的橫向阻隔，納入設計改善考量之中。

3.過往因道路側溝僅將排水納入首要考量，未能考慮生物的使用或利用，進而使生物受困或阻礙的問題持續產生，倘若本案要進行結構物改善施作，建議將其納入優先首要考量之中，降低生物受困或阻隔之問題。

2.側溝右岸緊鄰農田，部分區段空間足夠調整為緩斜坡式 1:2 的混凝土砌石護岸，增加動物使用機率；另，側溝底質部分，維持原有底質不拋石，並視狀況可於部分區段拋石，以維持淺水泥質環境，已利於水域生物棲息。

3.本案考量生物的使用性或利用率，採緩坡式砌石護岸及設置動物坡道，側溝底質部分，維持原有底質不拋石，並視狀況可於部分區段拋石，以維持淺水泥質環境，已利於水域生物棲息。

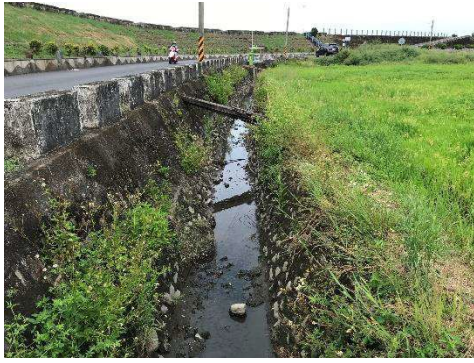
圖 1 預計整治的側溝

勘查日期	民國 109 年 9 月 1 日	填表日期	民國 109 年 9 月 4 日
紀錄人員	陳■聰	勘查地點	宜蘭縣壯圍鄉
人員	單位/職稱	參與勘查事項	
陳■聰	觀察家生態顧問有限公司/ 生態工程部研究員	陸域植被評析、工程生態評析、協助執行檢核 機制	
范■瑄	觀察家生態顧問有限公司/ 生態工程部計畫專員	工程生態評析、協助執行檢核機制	
蘇■昌	第一河川局/副工程司	工程內容說明	
吳■毅	第一河川局/副工程司	工程內容說明	
林■賢	第一河川局/工程員	工程內容說明	
現場勘查意見		處理情形回覆	
提出人員(單位/職稱):陳■聰		回覆人員(單位/職稱): 林■賢	
1.本工程位於宜蘭河中央大橋下游段右岸防汛道路旁側溝(圖 1)，預計施作整治之側溝右側為水田，左側為防汛道路。側溝內兩側邊坡護岸皆為漿砌石結構，植被皆為草本植物組成(如：短穎馬唐、兩耳草、大花咸豐草、白背芒等)，亦有水田溢出的田菁。同時記錄到於側溝內使用的生物包含無齒螳臂蟹、青紋細螳。		1.本工程位於宜蘭河中央大橋下游段右岸防汛道路旁側溝因老舊破損，辦理側溝改善工程，側溝內兩側邊坡護岸皆為漿砌石結構，側溝左側因緊臨水防道路以造型模板方式補強，右側考量現地水田蓄水及兩棲類活動空間以漿砌塊石表面不露漿方式補強增加表面孔隙率，部分區段空間足夠調整為緩斜坡式的護岸，增加動物使用機率。

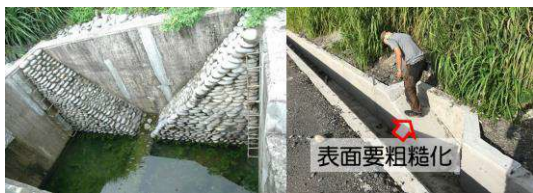
圖 2 動物坡道示意圖

2. 經生態資料顯示工區周圍曾記錄棲息於水田、溝渠的保育類生物如彩鷓鴣、草花蛇、鉛色水蛇，同時也有記錄到中華鱉等攀爬能力較差的生物。因此，為了避免生物掉落側溝受困致死的風險，建議應於側溝右岸(靠近水田側)每 50 公尺施作一座動物坡道，設計坡度 1:3、坡面寬度 20 公分，表面需要是粗糙面，提供動物攀爬，減輕側溝對動物生存造成的威脅(圖2)。

2. 側溝右岸以漿砌塊石表面不露漿方式補強增加表面粗造度，部分區段空間足夠調整為緩斜坡式的護岸，增加動物使用機率。

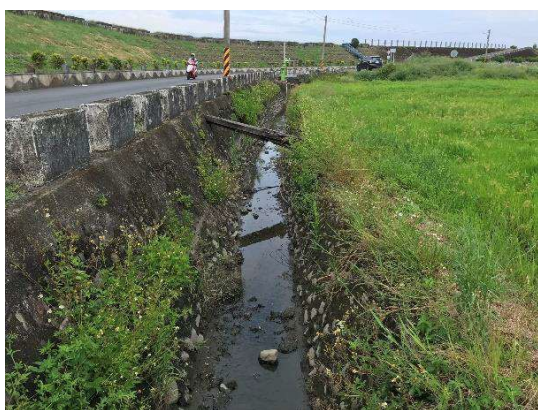
本案工程段

本工程位於宜蘭河中央大橋下游段(壯圍堤防)旁防汛道路側溝，側溝左側為既有防汛道路，右側則多為水田及少許農舍建物，工區段左右兩側護岸為混凝土結構物，近水處則因混凝土剝落，已有少許塊石露出，露出之孔隙恰好形成無齒螳臂蟹的棲息環境，溝渠內則為泥土底質環境，水量較小，水流近乎停滯。工區段上游為前期工程施作段，其側溝左側為混凝土造型模板結構，右側則為漿砌石護岸，渠道內鋪滿卵石，導致水流形成伏流。

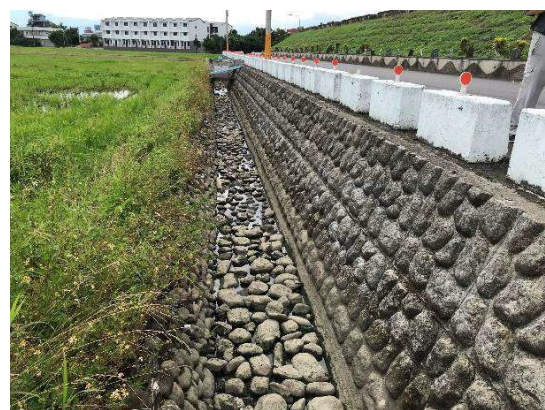
前期工程段

3. 前期工程於溝渠底部鋪排過多塊石(圖3)，導致伏流及斷流問題，易造成水域棲地的不連續性。建議應保留自然的泥質底質環境，僅需零星拋鋪幾塊石頭，提供無齒螳臂蟹或其他水域生物孔隙躲常使用即可。

3. 有關前期工程於溝渠底部鋪排過多塊石部份，本期將考量保留自然的泥質底質環境，僅需零星拋鋪幾塊石頭，提供水域生物孔隙躲常使用。

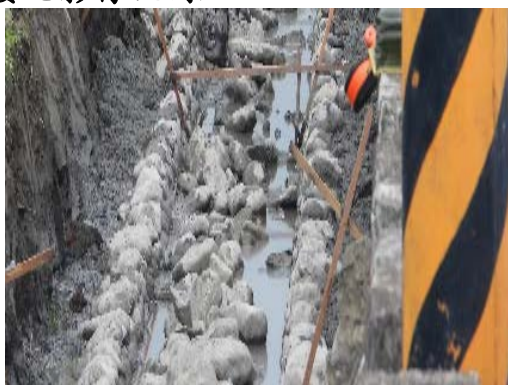
工區上游棲地環境現況 110.03.31

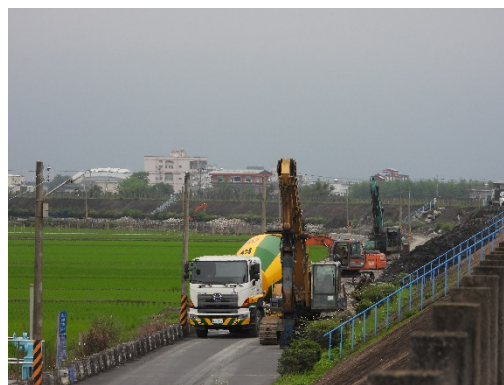
工區下游棲地環境現況 110.03.31

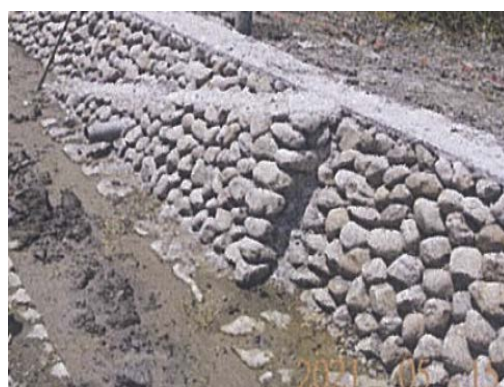
設置動物坡道，其坡度約 1：3 110.05.15

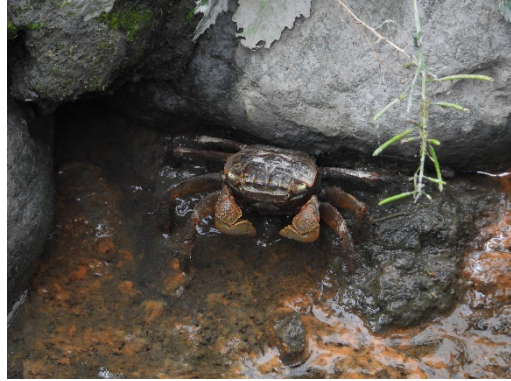
工區內側溝有絨螯蟹棲息 110.03.31
