# 110 年度宜蘭河公館堤防(斷面 5-8)整建工程

## 公共工程生態檢核自評表

## 水利工程生態檢核表 主表(1/2)

## 水利工程生態檢核表 規劃設計階段附表

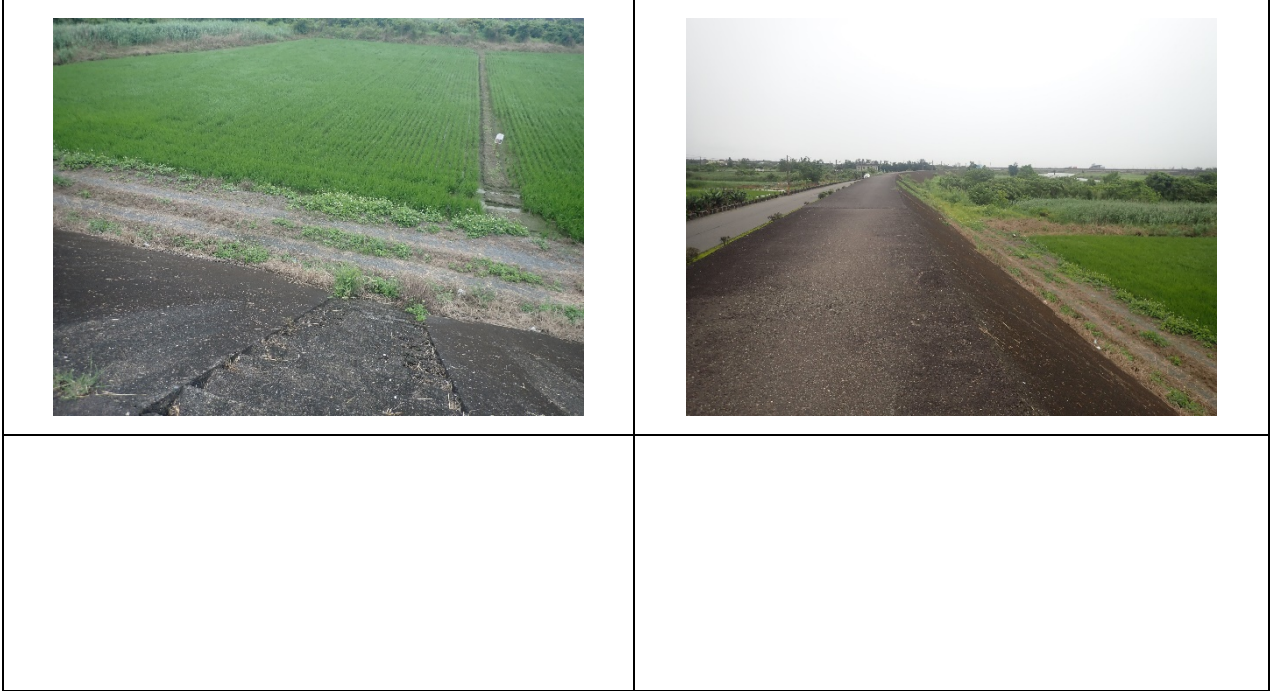
工程預定位置環境照片：

現況概述	1. 地形：_____ 2. 災害類別： <input type="checkbox"/> 山坡崩塌 <input type="checkbox"/> 溪床沖蝕 <input type="checkbox"/> 溪岸溢流 <input type="checkbox"/> 土石流 <input type="checkbox"/> 溪床淤積 <input checked="" type="checkbox"/> 其他 堤防改善 3. 災情：_____ 4. 以往處理情形：_____單位已施設 5. 有無災害調查報告(報告名稱：_____) 6. 其他：_____		擬辦工程概估內容	堤防整建約 2,000 公尺			
座落	<input type="checkbox"/> 一般山坡地 <input type="checkbox"/> 林班地、實驗林地、保安林地、區外保安林 <input type="checkbox"/> 公告之生態保護區 <input type="checkbox"/> 都市計畫區(農業區) <input type="checkbox"/> 農地重劃區 <input checked="" type="checkbox"/> 其他：宜蘭河(貓里霧罕橋至壯圍大橋間)			生態保育評估	<b>現況描述：</b> 1. 陸域植被覆蓋： <u>70</u> % <input type="checkbox"/> 其他 2. 植被相： <input checked="" type="checkbox"/> 雜木林 <input type="checkbox"/> 人工林 <input checked="" type="checkbox"/> 天然林 <input checked="" type="checkbox"/> 草地 <input type="checkbox"/> 農地 <input type="checkbox"/> 崩塌地 3. 河床底質： <input type="checkbox"/> 岩盤 <input type="checkbox"/> 巨礫 <input checked="" type="checkbox"/> 細礫 <input type="checkbox"/> 細砂 <input checked="" type="checkbox"/> 泥質 4. 河床型態： <input type="checkbox"/> 瀑布 <input type="checkbox"/> 深潭 <input type="checkbox"/> 淺瀨 5. 現況棲地評估：_____ <b>生態影響：</b> 工程型式： <input type="checkbox"/> 溪流水流量減少 <input type="checkbox"/> 溪流型態改變 <input type="checkbox"/> 水域生物通道阻隔或棲地切割 <input type="checkbox"/> 阻礙坡地植被演替 施工過程： <input type="checkbox"/> 減少植被覆蓋 <input type="checkbox"/> 土砂下移濁度升高 <input checked="" type="checkbox"/> 大型施工便道施作 <input type="checkbox"/> 土方挖填棲地破壞

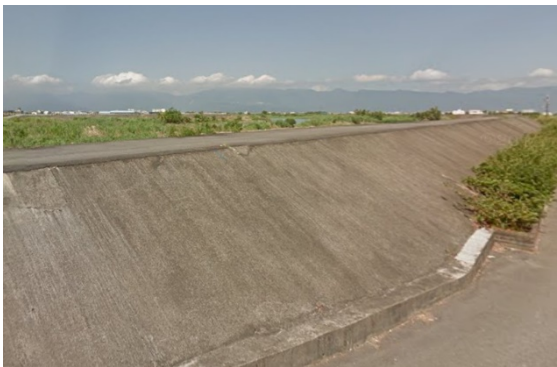
工程名稱	宜蘭河公館堤防整建工程(斷面 5-9)
現地勘查意見	現勘地點為壯圍橋越堤道至貓里霧罕橋，離河心距離約 30-100 公尺之堤防，其為三面之水泥構造物，外側堤防基腳有花圃，內側有防汛道路及水溝。貓里霧罕橋處有一片雜木林。水溝至河岸有農田，河岸旁有喬木林。工程項目為堤防整建工程。此河段劃設為鳥類重要棲地。
生態影響預測評析	堤防整建工程外側堤防基腳有花圃，其修整有益景觀及生態。外側堤防若覆土為土坡有益景觀及生態。 內側水溝之修建初步判斷對生態無影響。
生態保育措施建議	此河段劃設為鳥類重要棲地。因此對於工程季節性之鳥類棲地利用，判析是否為重要物種，繪畫分布及利用區，研析是否受工程影響，施以減輕或迴避保育措施。若無影響則免。 雜木林之生態穩定建議避免施工。

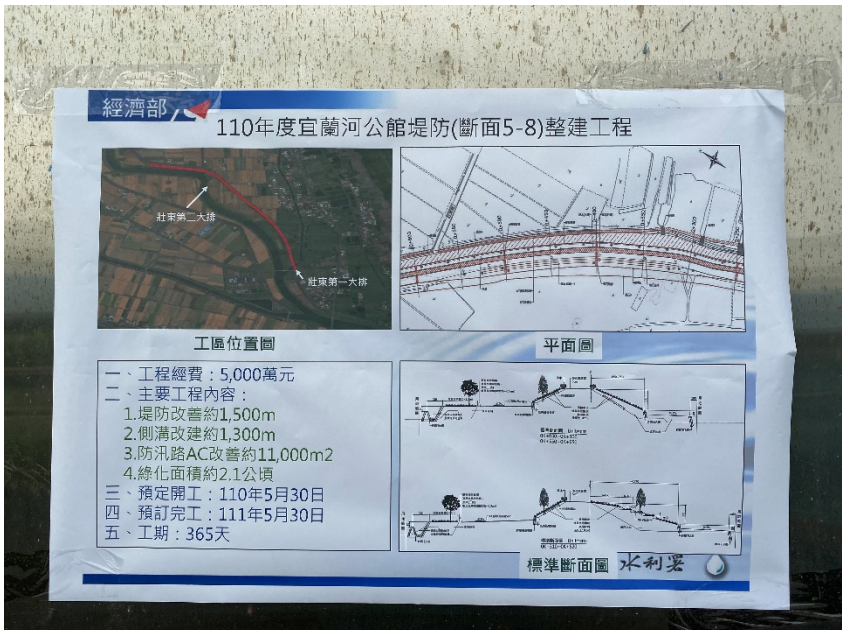
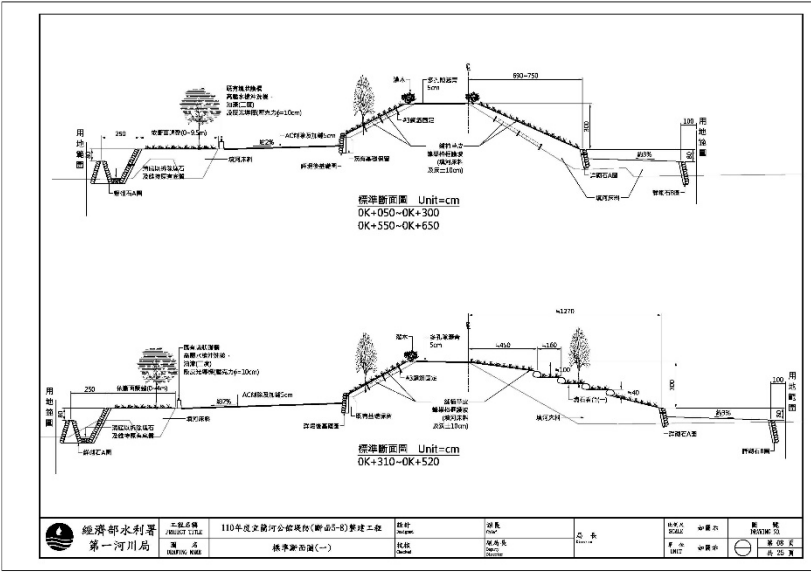
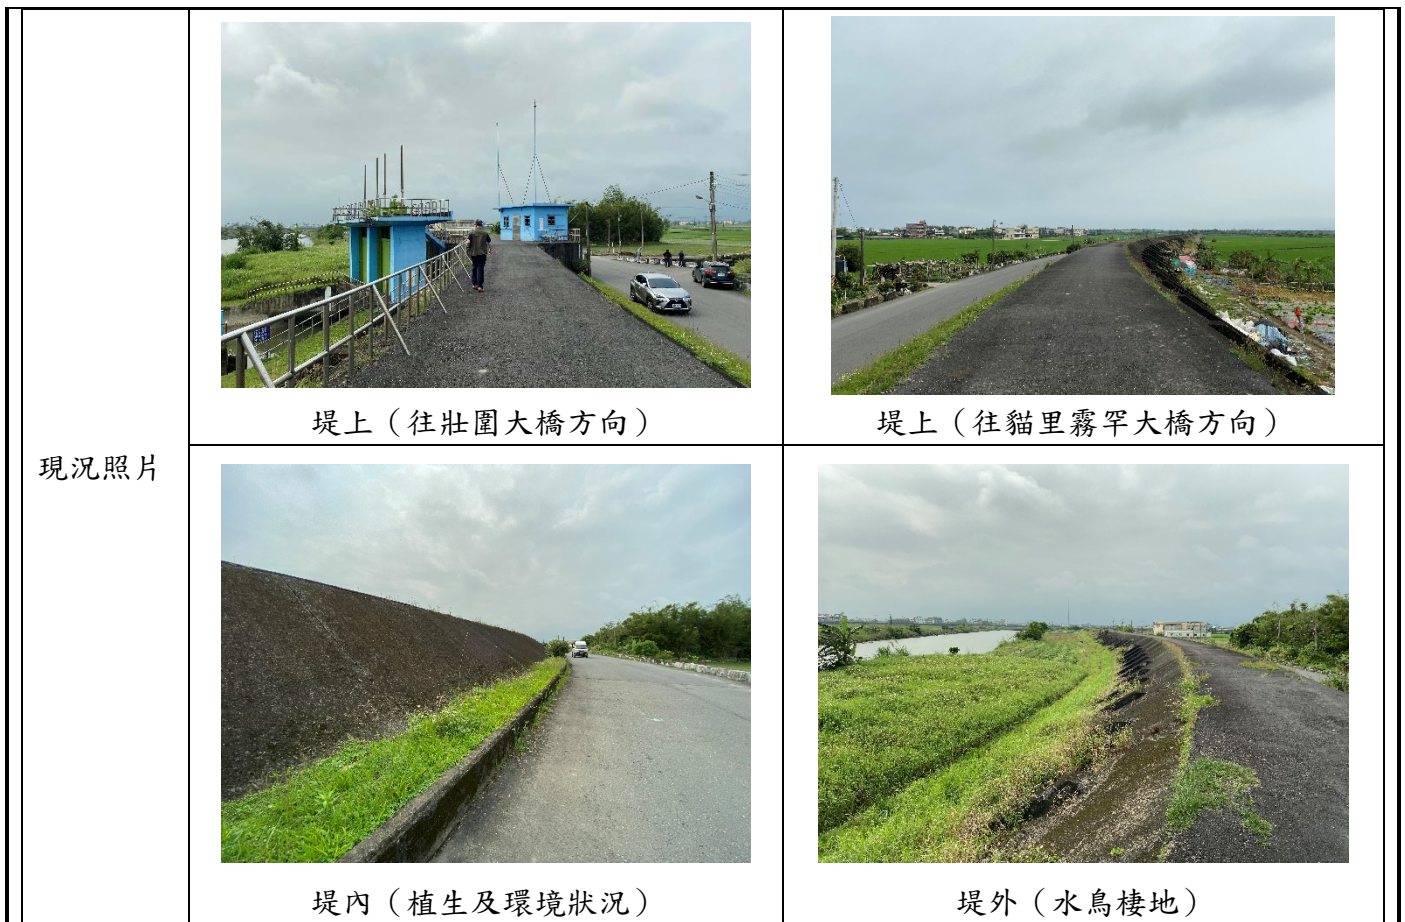
基本資料	紀錄日期	110/03/31	調查記錄	黃 選
	溪流名稱	宜蘭河	位置座標 (TWD97)	X : 332551 Y : 2735985
	工程名稱	宜蘭河公館堤防(斷面5-8)整建工程	工程階段	規劃設計
	調查樣區	如下圖所示		
	生態檢核(保育措施)	恢復自然棲地，將既有外觀水泥化堤防綠美化，提供棲地多樣性。該工程迴避水域環境，且採減輕原則進行設計。		
工程概述

評估因子 (河川工程)	評估結果				現場狀況及評分說明
	評分級別				
	劣 (0~1)	差 (2~3)	良 (4~6)	優 (7~10)	
					[優] 大致維持自然狀態 [良] 部分遭受干擾，但仍能維持其功能 [差] 部分遭受干擾，且其自然生態功能有所減損 [劣] 遭受嚴重干擾，失去自然生態功能
1. 水域型態多樣性		2			淺流、淺瀨、深流、深潭、岸邊緩流等 5 種型態中，出現 1 種 (深流) 不同的水域型態
2. 水域廊道連續性				7	河道兩岸雖天然土坡，但仍維持自然狀態
3. 水質				7	水溫、pH、濁度、溶氧、導電度、鹽度皆無明顯異常狀態
4. 河床穩定度			6		有 50~75% 的河床其型態已達穩定狀況。
5. 底質多樣性				7	在目標河段內，被細沉積砂土覆蓋之面積比例小於 25%，河床底質由卵石與礫石組成
6. 河岸穩定度			6		溪濱廊道內有人工構造物或其他護岸及植栽工程，但僅低於 30% 的廊道連接性遭阻斷
7. 濱溪廊道連續性				7	高中灘地堤岸有人工構造物與相關綠化植栽工程，但河道仍維持較自然狀態
8. 濱溪護坡植被			6		50~80% 的河岸及溪濱臨岸區域被植物所覆蓋，有明顯的人為干擾活動，河岸植被以草本植被為主，偶而有喬木或竹林

9. 水生動物豐富度			6		紀錄有鳥類、昆蟲、蝦蟹類、魚類、兩棲爬蟲類（生物種類出現三類以上，但少部分為外來種）
10. 人為影響程度			5		週邊有部分農地
總計	59	80~100	[優]棲地生態大致維持自然狀態，其環境架構及生態功能皆保持完整。		
		60~79	[良] 有部分遭受干擾，但棲地生態仍可維持基本架構及功能		
		30~59	[差] 棲地生態少部分架構及功能因遭受干擾而缺損		
		10~29	[劣] 棲地生態受到嚴重干擾，無法維持基本架構功能

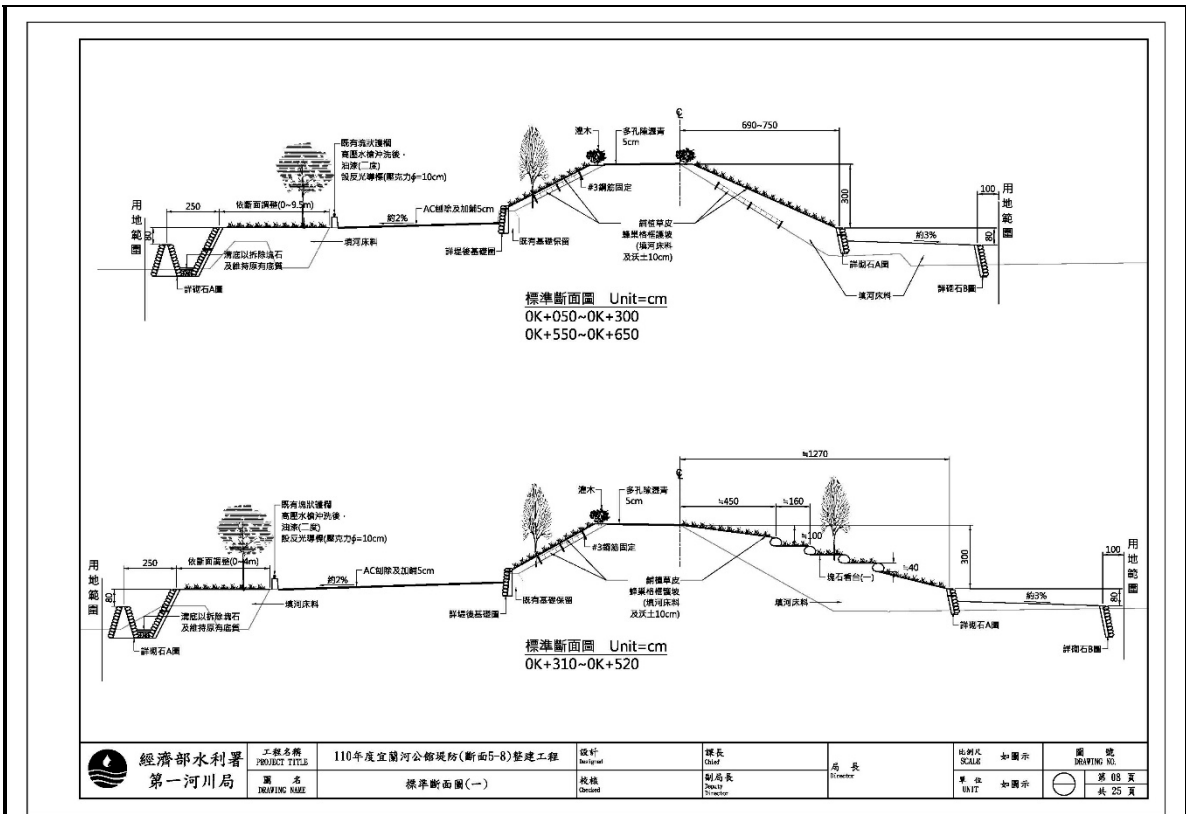
填表人員 (單位/職稱)	黃選 台灣大學水工所 (台灣生態檢核環境教育協會協力)	填表日期	民國 110 年 4 月 28 日																																										
解決對策項目	干擾週遭水鳥(如:田鷗等) 生殖期築巢、蛙類(虎皮蛙、澤蛙等) 求偶點之虞	實施位置	公館堤防兩側及堤上																																										
解決對策之詳細內容或方法(需納入施工計畫書中) 1. 本次工區高灘地草叢植生豐富, 多為鳥類或哺乳類動物棲息躲藏之地, 屬高敏感區, 盡量減少對其擾動, 建議予以保留。相關植栽盡量選用原生種。(減輕) 2. 以堤防範圍為主要改善範圍, 盡量減少對週遭環境棲地與生物之影響, 其中雜木林之生態棲地環境穩定, 建議避免施工。(迴避)																																													
圖說:																																													
  <div style="position: absolute; top: 10px; right: 10px; border: 1px solid black; padding: 5px;">                     工程內容:                      1、堤防改善約1,500m。                      2、側溝改建約1,300m。                      3、防汛路AC改善約11,000m<sup>2</sup>。                      4、綠化面積約2.1公頃。                 </div>																																													
<table border="1" style="width: 100%; border-collapse: collapse; margin-bottom: 10px;"> <thead> <tr> <th style="width: 10%;">控制點 點名</th> <th style="width: 20%;">校正縱座標(N)</th> <th style="width: 20%;">校正橫座標(E)</th> <th style="width: 10%;">高程(m)</th> </tr> </thead> <tbody> <tr><td>L05-1</td><td>2735696.023</td><td>332684.536</td><td>5.807</td></tr> <tr><td>L06</td><td>2735918.891</td><td>332586.771</td><td>6.051</td></tr> <tr><td>L07</td><td>2736215.748</td><td>332356.396</td><td>6.134</td></tr> <tr><td>L08</td><td>2736423.318</td><td>332167.352</td><td>6.119</td></tr> <tr><td>L09</td><td>2736474.885</td><td>331932.909</td><td>6.358</td></tr> <tr><td>L10</td><td>2736543.138</td><td>331737.826</td><td>6.622</td></tr> <tr><td>L11</td><td>2736740.198</td><td>331582.127</td><td>6.514</td></tr> <tr><td>L11-1</td><td>2736721.286</td><td>331597.406</td><td>6.362</td></tr> </tbody> </table> <table border="1" style="width: 100%; border-collapse: collapse;"> <tr> <td style="width: 15%; text-align: center;">                   經濟部水利署 第一河川局             </td> <td style="width: 25%;">                 工程名稱 PROJECT TITLE 110年度宜蘭河公館堤防(断面5-8)整建工程             </td> <td style="width: 15%;">                 設計 Design                  校核 Checked             </td> <td style="width: 15%;">                 課長 Chief                  副局長 Deputy Director             </td> <td style="width: 15%;">                 高 長 Gao Chang             </td> <td style="width: 15%;">                 比例尺 SCALE                  圖號 DRAWING NO.                  第 02 頁 共 23 頁             </td> </tr> </table>				控制點 點名	校正縱座標(N)	校正橫座標(E)	高程(m)	L05-1	2735696.023	332684.536	5.807	L06	2735918.891	332586.771	6.051	L07	2736215.748	332356.396	6.134	L08	2736423.318	332167.352	6.119	L09	2736474.885	331932.909	6.358	L10	2736543.138	331737.826	6.622	L11	2736740.198	331582.127	6.514	L11-1	2736721.286	331597.406	6.362	  經濟部水利署 第一河川局	工程名稱 PROJECT TITLE 110年度宜蘭河公館堤防(断面5-8)整建工程	設計 Design 校核 Checked	課長 Chief 副局長 Deputy Director	高 長 Gao Chang	比例尺 SCALE 圖號 DRAWING NO. 第 02 頁 共 23 頁

施工階段監測方式：現勘、督導廠商繳交自主檢查表、工地異常狀況處理、繪製棲地關注（生態敏感區位）圖供施工廠商參考等。

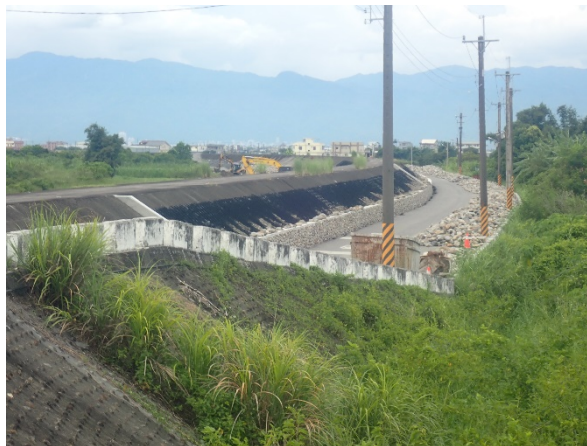
週遭以大面積水稻田為主，堤防內為宜蘭河主流，以河灘地農用耕地、高草莖草叢、水域為主要棲地類型組成。施工中，評分為 54 分，[差] 棲地生態少部分架構及功能因遭受干擾而缺損，因施工影響部分功能。

基本資料	紀錄日期	110/08/02	調查記錄	林軒	
	溪流名稱	宜蘭河	位置座標 (TWD97)	X：332551 Y：2735985	
	工程名稱	宜蘭河公館堤防(斷面 5-8)整建工程	工程階段	施工階段	
	調查樣區	如下圖所示			
	生態檢核(保育措施)	恢復自然棲地，將既有外觀水泥化堤防綠美化，提供棲地多樣性。該工程迴避水域環境，且採減輕原則進行設計。			
	工程概述

評估結果				
		評分級別			現場狀況及評分說明	
評估因子 (河川工程)	劣 (0~1)	差 (2~3)	良 (4~6)	優 (7~10)	[優] 大致維持自然狀態 [良] 部分遭受干擾，但仍能維持其功能 [差] 部分遭受干擾，且其自然生態功能有所減損 [劣] 遭受嚴重干擾，失去自然生態功能	
	1. 水域型態 多樣性		2			淺流、淺瀨、深流、深潭、岸邊緩流等 5 種 型態中，出現 1 種（深流）不同的水域型態
2. 水域廊道 連續性			6		河道兩岸雖天然土坡，堤防施工	
3. 水質				7	水溫、pH、濁度、溶氧、導電度、鹽度皆無 明顯異常狀態	
4. 河床穩定 度			6		有 50~75% 的河床其型態已達穩定狀況。底質 組成多樣，但部分植栽、倒木等棲地為新生 成，尚未能為水生生物所利用	
5. 底質多樣 性				7	在目標河段內，被細沉積砂土覆蓋之面積比 例小於 25%，河床底質由卵石與礫石組成	
6. 河岸穩定 度			5		溪濱廊道內有人工構造物或其他護岸及植栽 工程，但僅低於 30% 的廊道連接性遭阻斷	
7. 濱溪廊道 連續性				7	高中灘地堤岸有人工構造物與相關綠化植栽 工程，但河道仍維持較自然狀態	
8. 濱溪護坡 植被			6		50~80% 的河岸及溪濱臨岸區域被植物所覆 蓋，有明顯的人為干擾活動，河岸植被以草 本植被為主，偶而有喬木或竹林	
9. 水生動物 豐富度			5		紀錄有鳥類、昆蟲、蝦蟹類、魚類、兩棲爬 蟲類（生物種類出現三類以上，但少部分為 外來種）	
10. 人為影響 程度		3			施工中，機具進入。	
總計	54				80~100	[優] 棲地生態大致維持自然狀態， 其環境架構及生態功能皆保持完 整。
					60~79	[良] 有部分遭受干擾，但棲地生態 仍可維持基本架構及功能

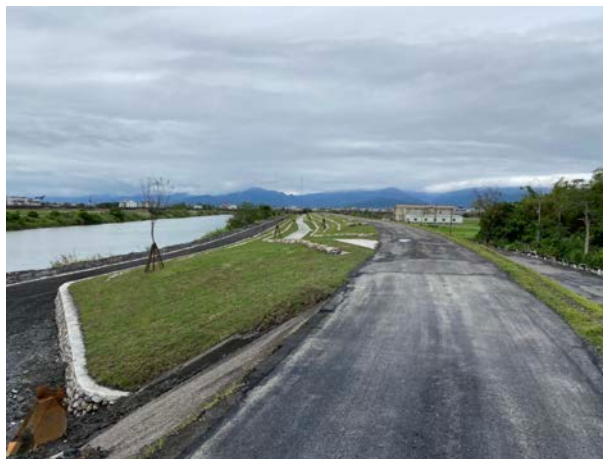
週遭以大面積水稻田為主，堤防內為宜蘭河主流，以河灘地農用耕地、高草莖草叢、水域為主要棲地類型組成。施工中，評分為 55 分，[差] 棲地生態少部分架構及功能因遭受干擾而缺損，因施工影響部分功能。

基本資料	紀錄日期	111/03/23	調查記錄	林軒
	溪流名稱	宜蘭河	位置座標 (TWD97)	X：332551 Y：2735985
	工程名稱	宜蘭河公館堤防(斷面 5-8)整建工程	工程階段	施工階段
	調查樣區	如下圖所示		
	生態檢核(保育措施)	恢復自然棲地，將既有外觀水泥化堤防綠美化，提供棲地多樣性。該工程迴避水域環境，且採減輕原則進行設計。		
	工程概述

評估因子 (河川工程)	評估結果				現場狀況及評分說明	
	評分級別					
	劣 (0~1)	差 (2~3)	良 (4~6)	優 (7~10)		
					[優] 大致維持自然狀態 [良] 部分遭受干擾，但仍能維持其功能 [差] 部分遭受干擾，且其自然生態功能有所減損 [劣] 遭受嚴重干擾，失去自然生態功能	
1. 水域型態多樣性		2			淺流、淺瀨、深流、深潭、岸邊緩流等5種型態中，出現1種(深流)不同的水域型態	
2. 水域廊道連續性				7	河道兩岸雖天然土坡，堤防綠美化。	
3. 水質				7	水溫、pH、濁度、溶氧、導電度、鹽度皆無明顯異常狀態	
4. 河床穩定度			6		有50~75%的河床其型態已達穩定狀況。底質組成多樣，但部分植栽、倒木等棲地為新生成，尚未能為水生生物所利用	
5. 底質多樣性				7	在目標河段內，被細沉積砂土覆蓋之面積比例小於25%，河床底質由卵石與礫石組成	
6. 河岸穩定度			5		溪濱廊道內有人工構造物或其他護岸及植栽工程，但僅低於30%的廊道連接性遭阻斷	
7. 濱溪廊道連續性				7	高中灘地堤岸有人工構造物與相關綠化植栽工程，但河道仍維持較自然狀態	
8. 濱溪護坡植被			6		50~80%的河岸及溪濱臨岸區域被植物所覆蓋，有明顯的人為干擾活動，河岸植被以草本植被為主，偶而有喬木或竹林	
9. 水生動物豐富度			5		紀錄有鳥類、昆蟲、蝦蟹類、魚類、兩棲爬蟲類(生物種類出現三類以上，但少部分為外來種)	
10. 人為影響程度		3			施工中，機具進入。	
總計	55				80~100	[優]棲地生態大致維持自然狀態，其環境架構及生態功能皆保持完整。
					60~79	[良] 有部分遭受干擾，但棲地生態

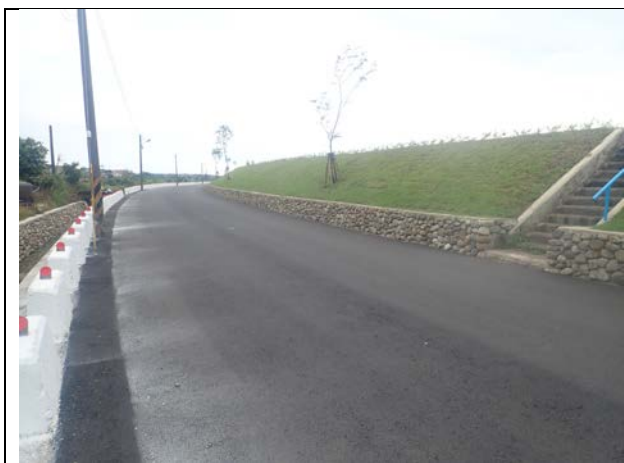
111.05.23

包括棲地環境影像 (含拍攝日期)

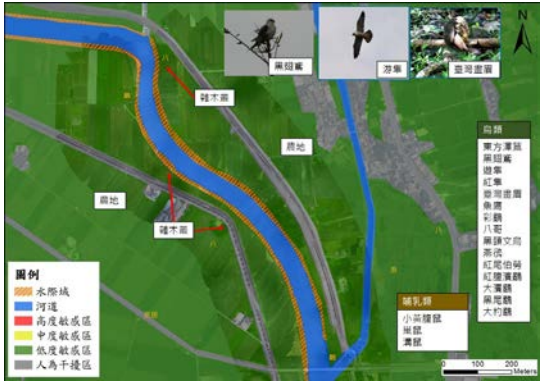
填表人員 (單位/職稱)	林軒 台灣大學水工所 (台灣生態檢核環境教育協會協力)	填表日期	民國 110 年 11 月 09 日
施工圖示			
設計階段	圖示	說明	
施工範圍與生態關注區域套疊圖

(迴避) 工程請限制於堤防堤體範圍，盡量減少對週遭環境棲地與生物之影響。 (縮小) 護岸工程施作範圍應限制於 3.0m 以內，設置之施工便道採單側河道行進，勿擴及全橫斷面，應避免干擾施工必要範圍以外的濱溪植被帶。	
範圍限制 現地照片 (施工便道及堆置區) (拍攝日期)			
生態保育措施與執行狀況			
項目	生態保育措施	狀況摘要	照片(拍攝日期)
生態保全對象	工程請限制於堤防堤體範圍，盡量減少對週遭環境棲地與生物之影響	青足鵞與高蹺鴿	 
		花嘴鴨
