後龍溪水系後龍溪主流治理計畫(第一次修正) 地方說明會(銅鑼鄉)

簡報人 計畫主持人 李清水 水利技師

經濟部水利署第二河川局
後龍溪水系後龍溪治理計畫修正

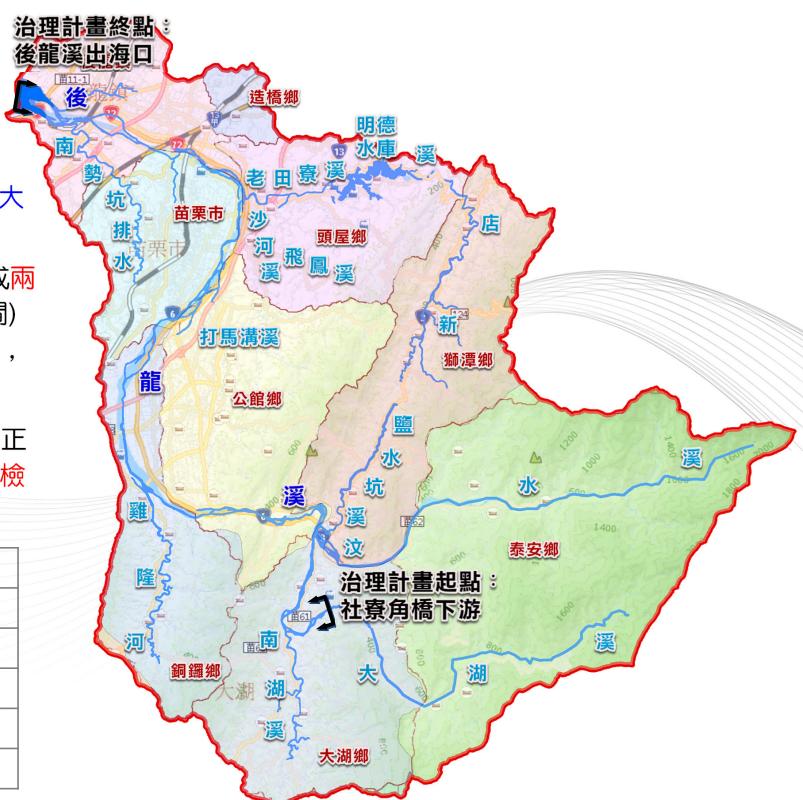
水系	◆後龍溪
河川	◆後龍溪主流
治理計畫範圍	◆起點：社寮角橋下游 ◆終點：後龍溪出海口
流域面積	◆536.60km ²
長度	◆40.0km

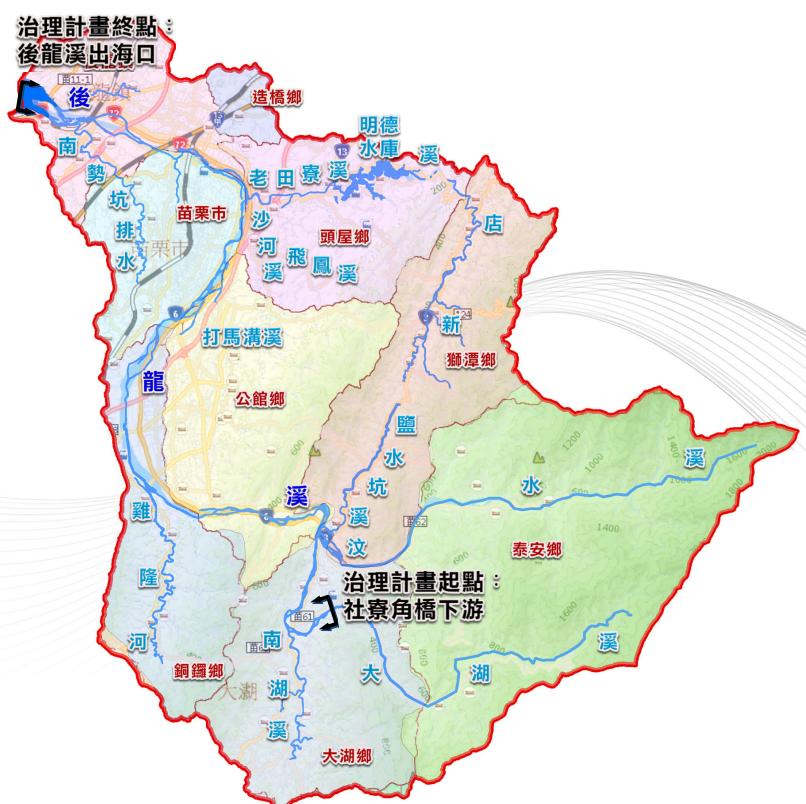
發源地	加裡山山脈之鹿場大山(標高2,616m)
主要支流	老田寮溪(含拔仔岡溪、茄苳溪)、沙河溪(含飛鳳溪)、新店溪、打馬溝溪、鹽水坑溪、汶水溪 雞隆河、大湖溪、南湖溪
幹流長度	58.30km， 治理計畫長度40.0km
流域面積	536.60km ²
高程變化	EL.5~1,500m
流經地區	苗栗市、公館鄉、頭屋鄉及後龍鎮、銅鑼鄉、獅潭鄉、造橋鄉、大湖鄉、泰安鄉
平均坡降	福基以上河道平均坡降約為1/160，福基以下河道坡降約為1/260
計畫洪水量	主流後龍溪河口6,340cms(Q ₁₀₀)

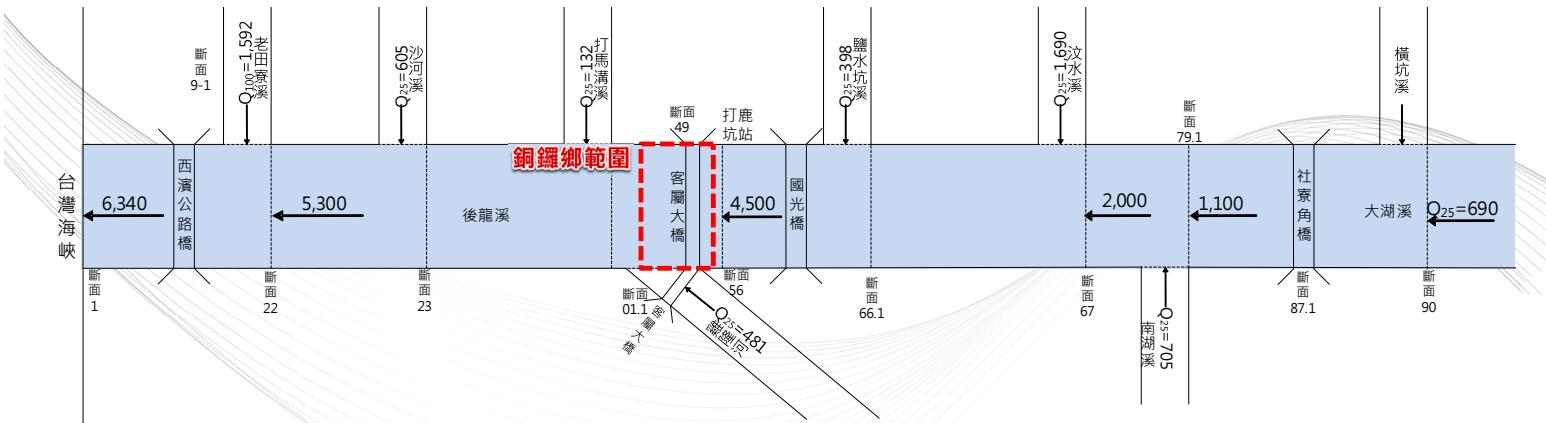
■100年重現期距，計畫堤頂高則採 Q_{100} 計畫洪水位+1.5公尺出水高

控制點	集水面積 (km^2)	各重現期距洪峰流量(cms)					
		2年	5年	10年	25年	50年	100年
後龍溪流域	後龍溪河口	536.6	1,490	2,350	3,610	5,000	5,280
	老天寮溪匯流前	380	1,300	2,100	2,700	4,050	4,400
	打鹿坑站	249.2	1,200	2,000	2,500	3,250	3,800
	汶水溪匯流前	111.1	470	820	1,100	1,580	2,000
	南湖溪匯流前	58	250	450	600	750	900

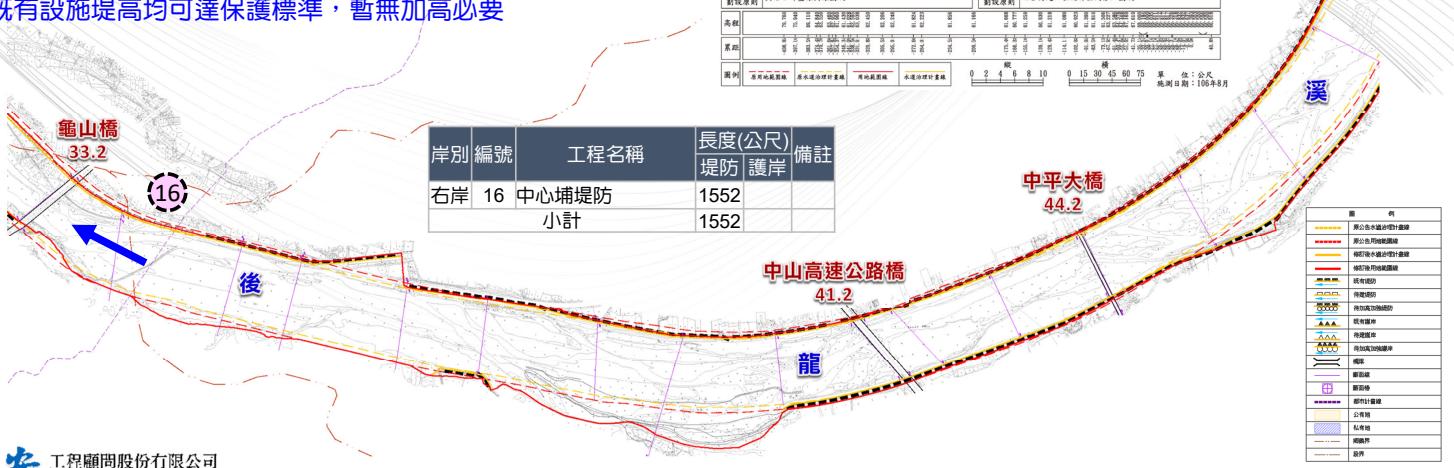
斷面33.2(龜山橋)~斷面47

- 右岸已完成堤防；左岸已完成芒埔一號及七十分堤防，既有設施堤高均可達保護標準；斷面35下游中心埔堤防部分堤段尚未施做，維持原治理計畫布設
 - 左岸已完成芎蕉灣堤防、中平橋下堤防餘則為山壁或高崁，既有設施堤高均可達保護標準，暫無加高必要

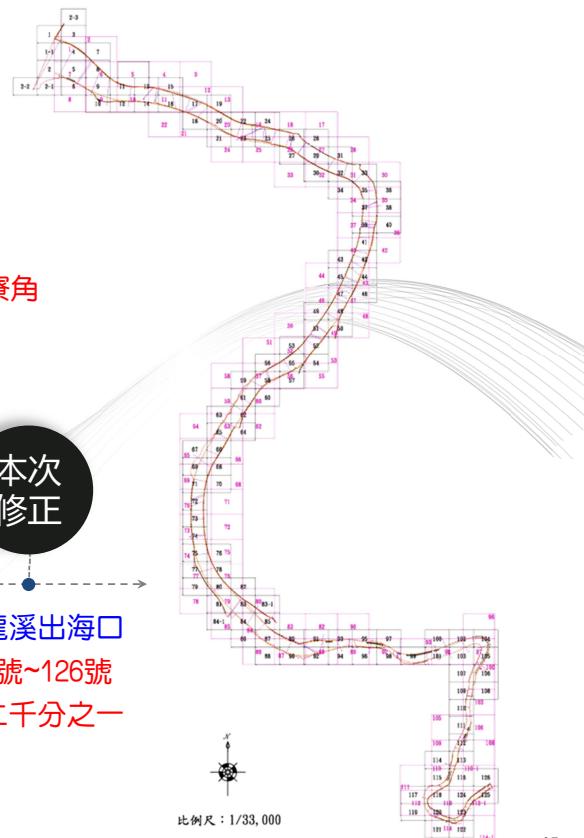
- 民國72年及85年以福基為界，將後龍溪圖籍各別公告下游段及上游段
- 本次將後龍溪歷年公告之治理範圍予以合併，修正治理計畫範圍為社寮角堤防堤頭~至後龍溪出海口
- 銅鑼鄉範圍圖籍編號為58~80號
