# 後龍溪水系後龍溪主流治理計畫(第一次修正) 地方說明會(銅鑼鄉、公館鄉及獅潭鄉)

簡報人 計畫主持人 李清水 水利技師

經濟部水利署第二河川局  
後龍溪水系後龍溪治理計畫修正

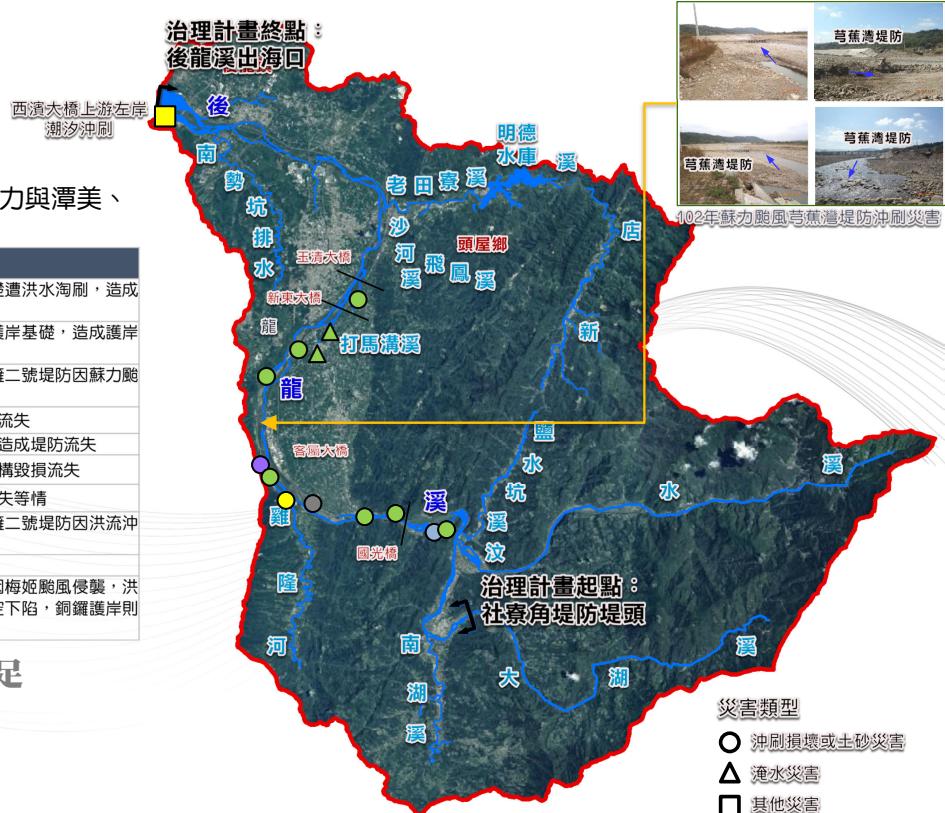
年度	事件	災情概述
102	蘇力颱風	後龍溪大湖二橋上游左岸及社寮角橋下游左岸，護岸基礎遭洪水淘刷，造成護岸流失 新東大橋下游護岸及固床工，因蘇力颱風之豪雨，淘刷護岸基礎，造成護岸流失等情事 國光橋上游左岸護岸、上福基護岸、石圍籬二號堤防因蘇力颱風之豪雨，使得洪流沖刷堤防基礎，造成堤防流失等情 客屬大橋上游流心偏向左岸，左岸持續洪流沖刷導致農地流失 後龍溪七十份堤防及芎蕉灣堤防，因洪流淘刷堤防基礎，造成堤防流失 銅鑼護岸因蘇力颱風之豪雨，淘刷堤防基礎，造成堤防結構毀損流失 汶水橋上游左岸堤防，因洪水沖刷堤防基礎，造成堤防流失等情
102	潭美颱風	國光橋上游左岸護岸、打鹿坑護岸、上福基護岸、石圍籬二號堤防因洪流沖刷堤防基礎，造成堤防毀損
103	麥德姆颱風	受潮汐影響，颱洪時水流沖刷河岸
105	梅姬颱風	水流流況偏右岸，常年水流直冲石圍籬二號堤防基礎，因梅姬颱風侵襲，洪流嚴重沖刷該堤防基礎保護工，造成部份基礎保護工淘空下陷，銅鑼護岸則因流路擺蕩沖擊而毀損

災害成因  
未整治河段，土崁邊坡保護強度不足  
早期防洪設施堤面單薄而簡陋  
流路蜿蜒，易受直接衝擊而毀損
