後龍溪流域整體改善與調適規劃(1/2)

後龍鎮-小平台會議 淹水共學

民國110年9月7日

以樂工程顧問股份有限公司

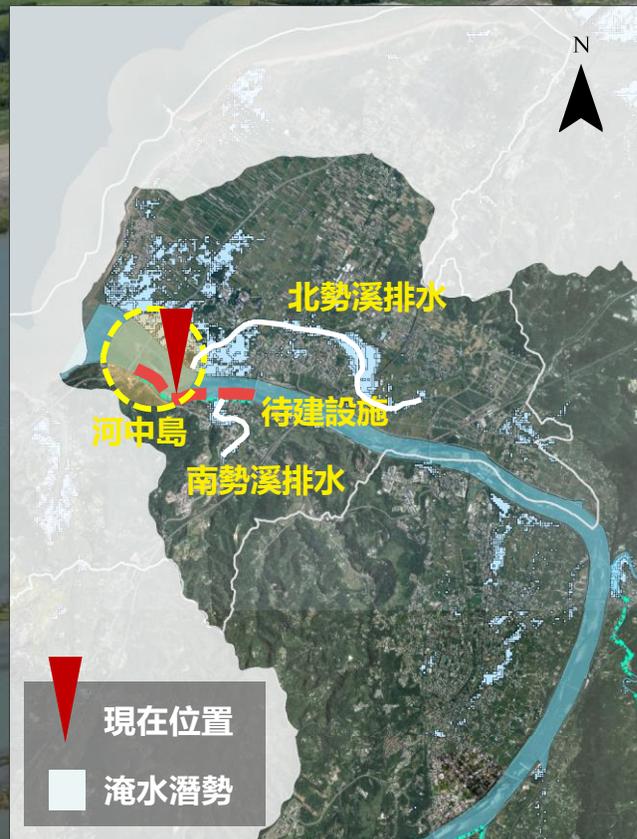
待建設施：後龍橋左岸堤防

南勢溪排水出口未封堤

待建設施：南社護岸延長

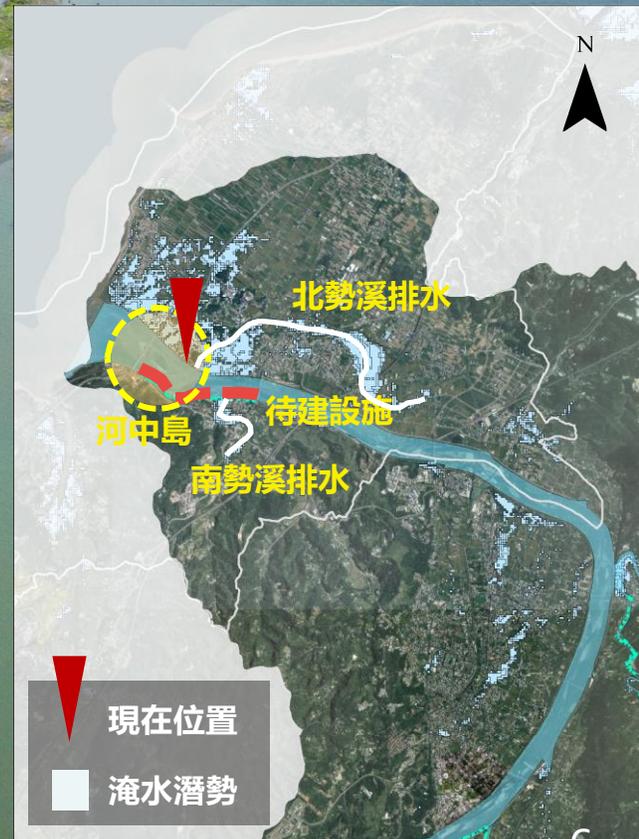
EL.4.23m

EL.8.1m

北勢溪排水出口未封堤

近10年最高瞬時水位約為EL5.7m
(2013-07-13蘇力颱風)

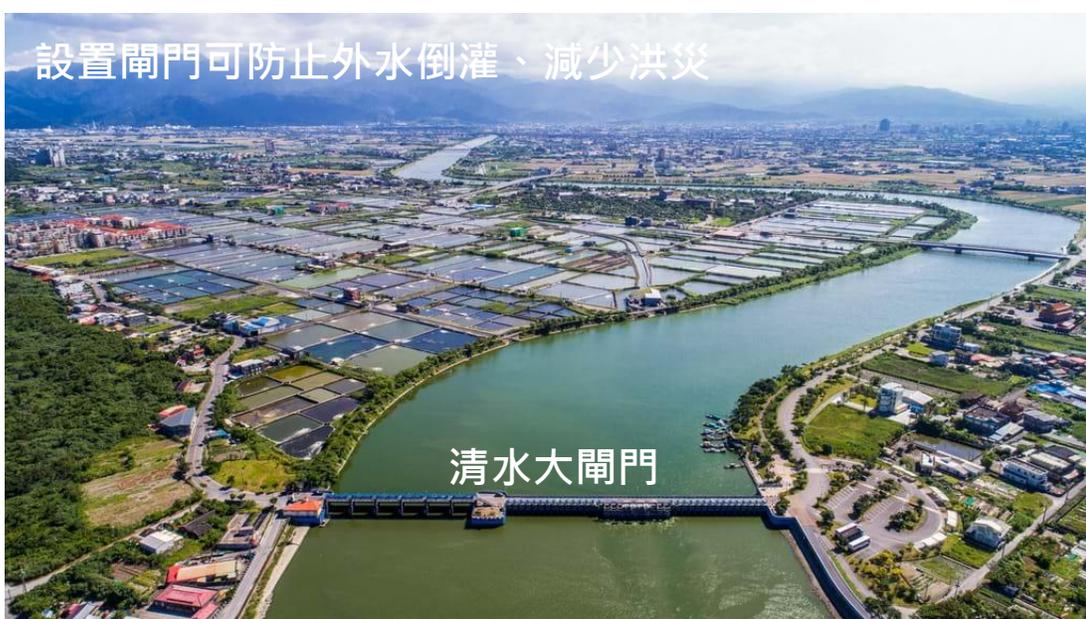
設置閘門可防止外水倒灌、減少洪災

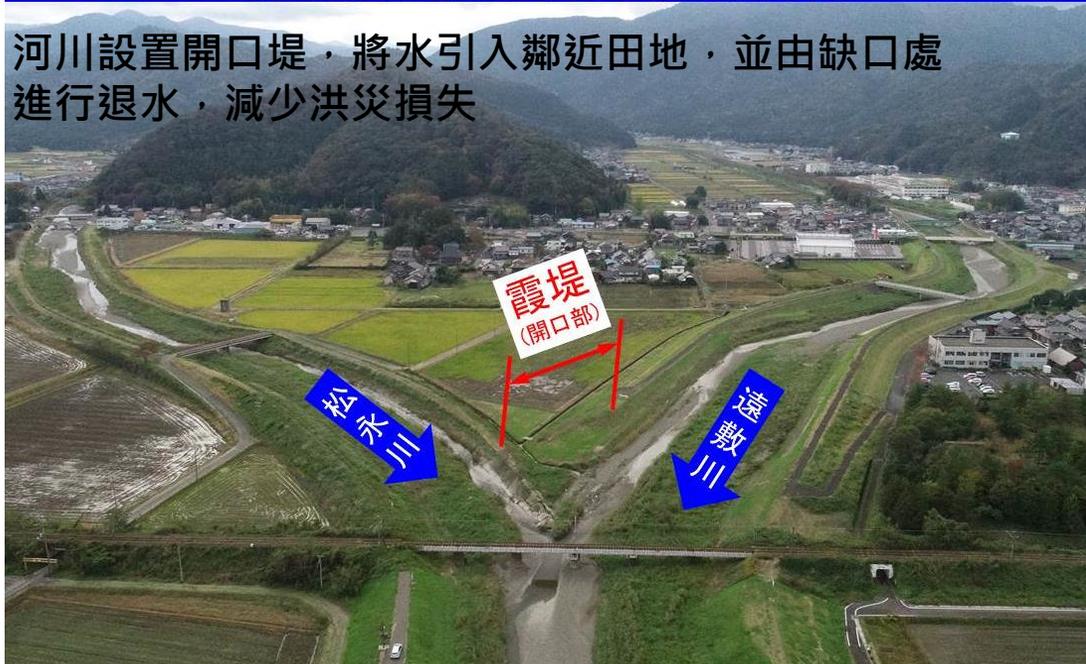
北川支川遠敷川における霞堤(開口部)

河川設置開口堤，將水引入鄰近田地，並由缺口處進行退水，減少洪災損失

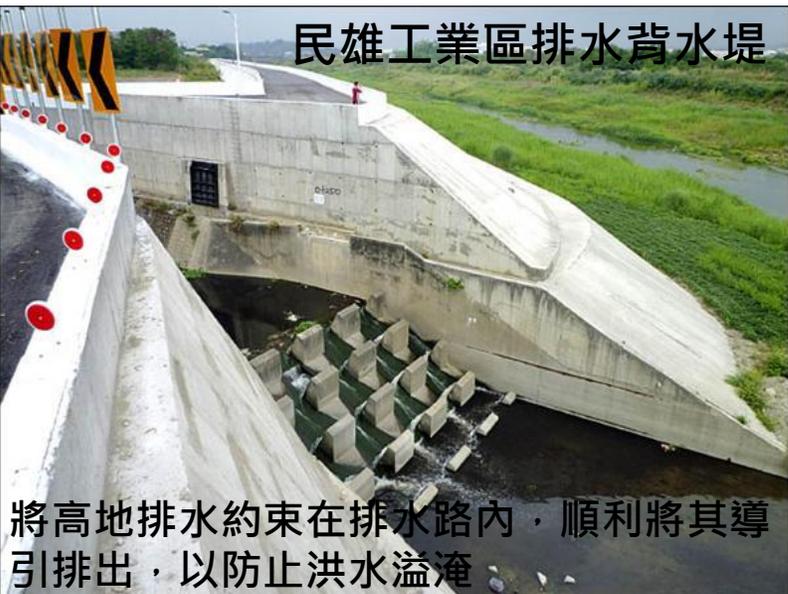
民雄工業區排水背水堤

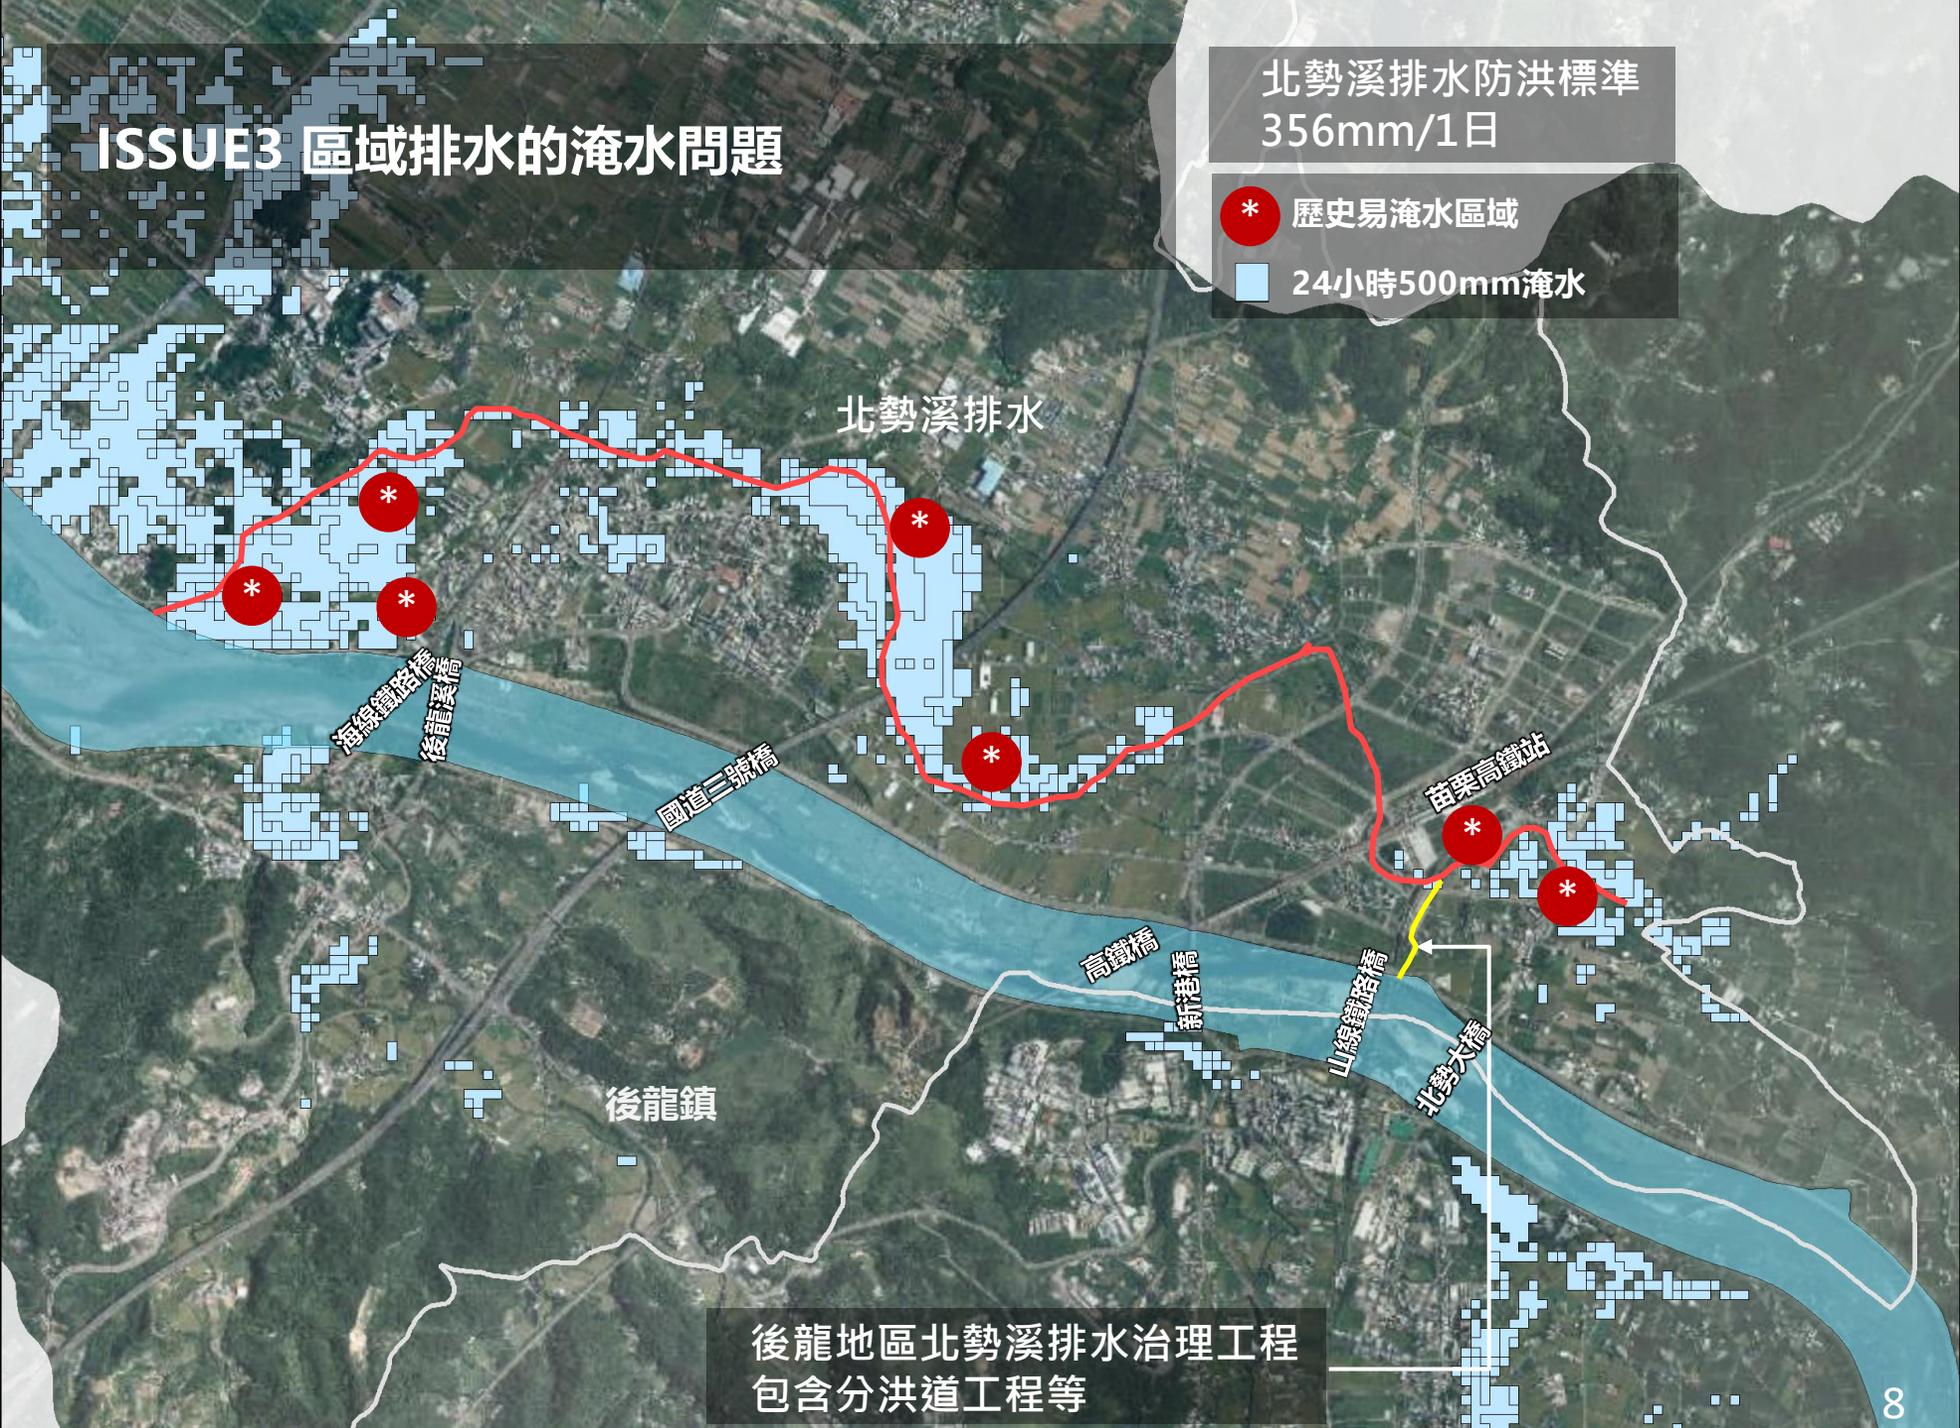
ISSUE3 區域排水的淹水問題

北勢溪排水防洪標準
356mm/1日

- * 歷史易淹水區域
- 24小時500mm淹水

後龍地區北勢溪排水治理工程
包含分洪道工程等

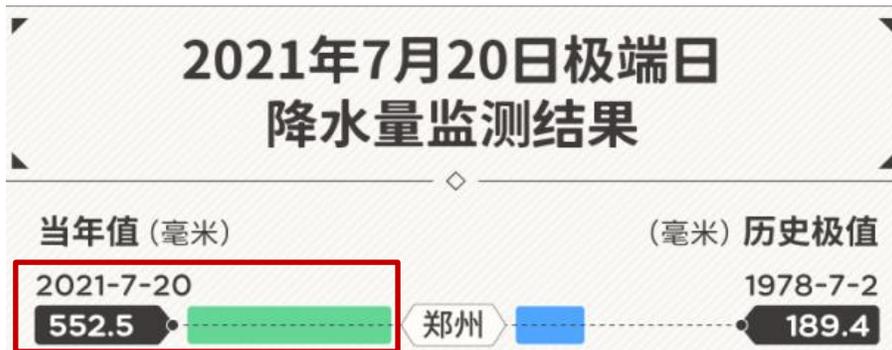
郑州-57083 2021-07-20 23时降水量
R03:74.6 R06:174.1 R12:500.1 R24:605.2 R08:540.4 R20:74.6

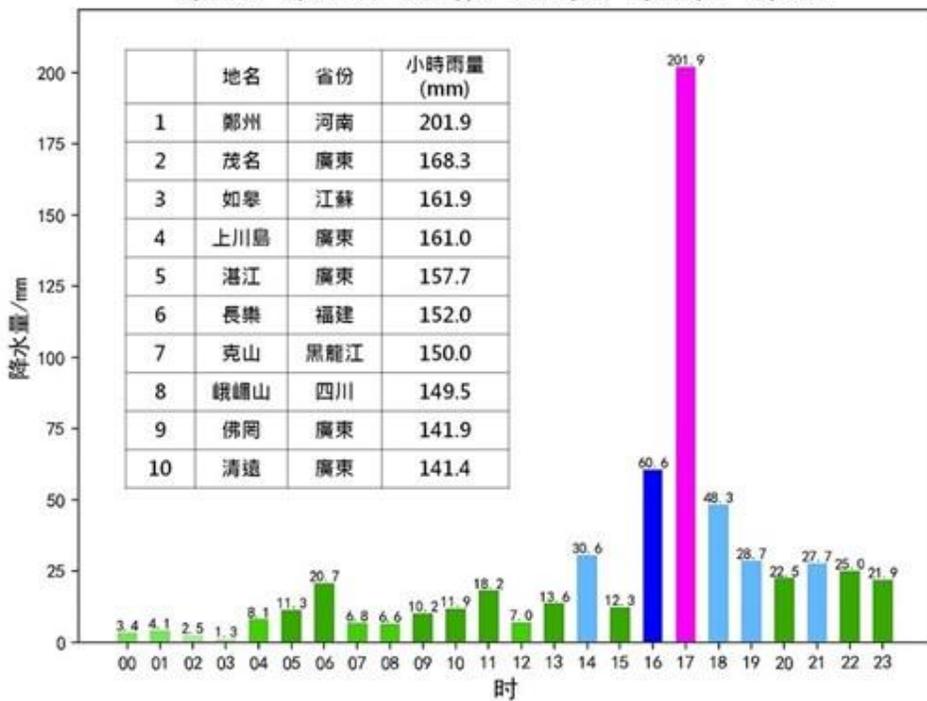
河南省日降水实况
07月20日00时-07月21日00时

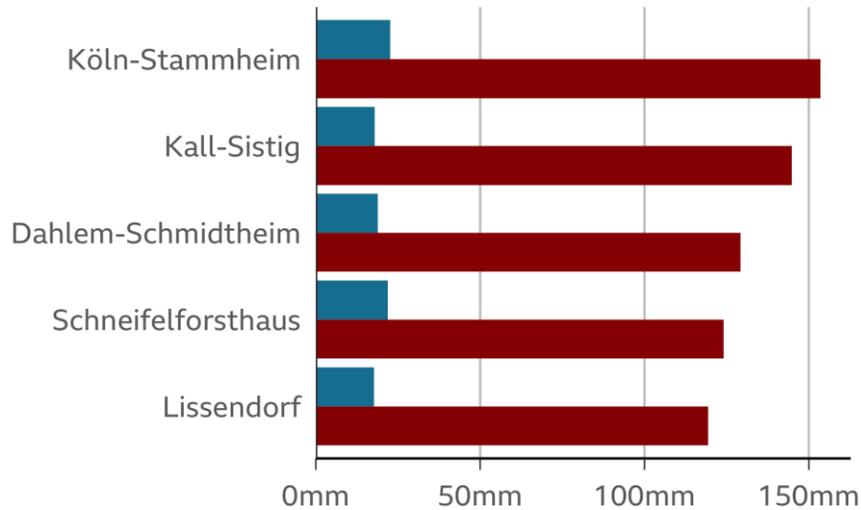
Worst-hit areas saw rainfall levels far above average high for July

30-year average high and 14 July 2021 compared

Source: German Weather Service (DWD)

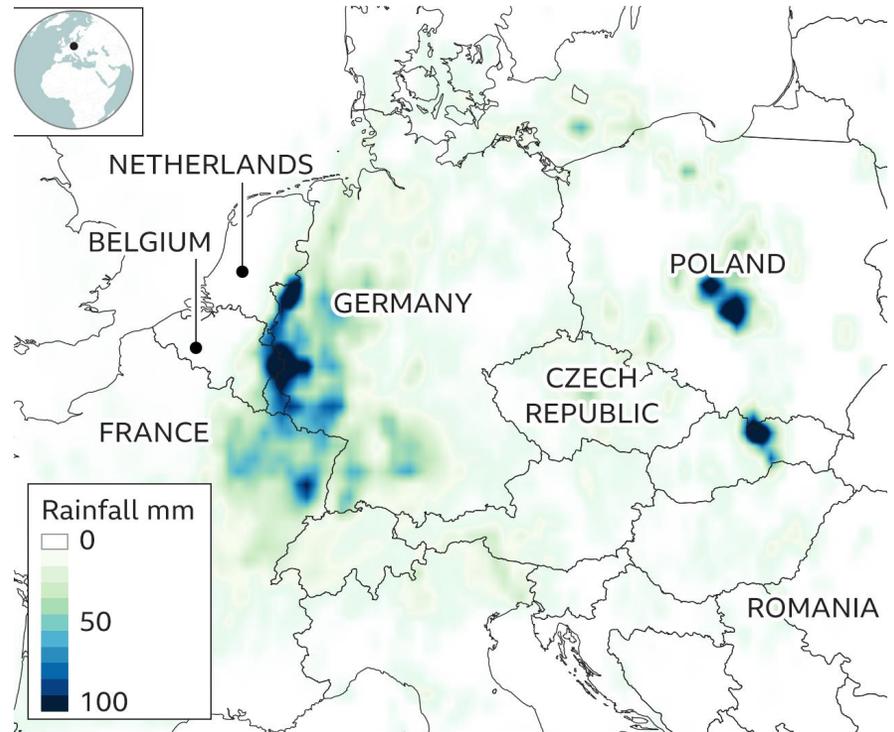
Rainfall over Europe on 14 July (24hrs)

Source: NOAA Global Forecast System (GFS), July 14 2021

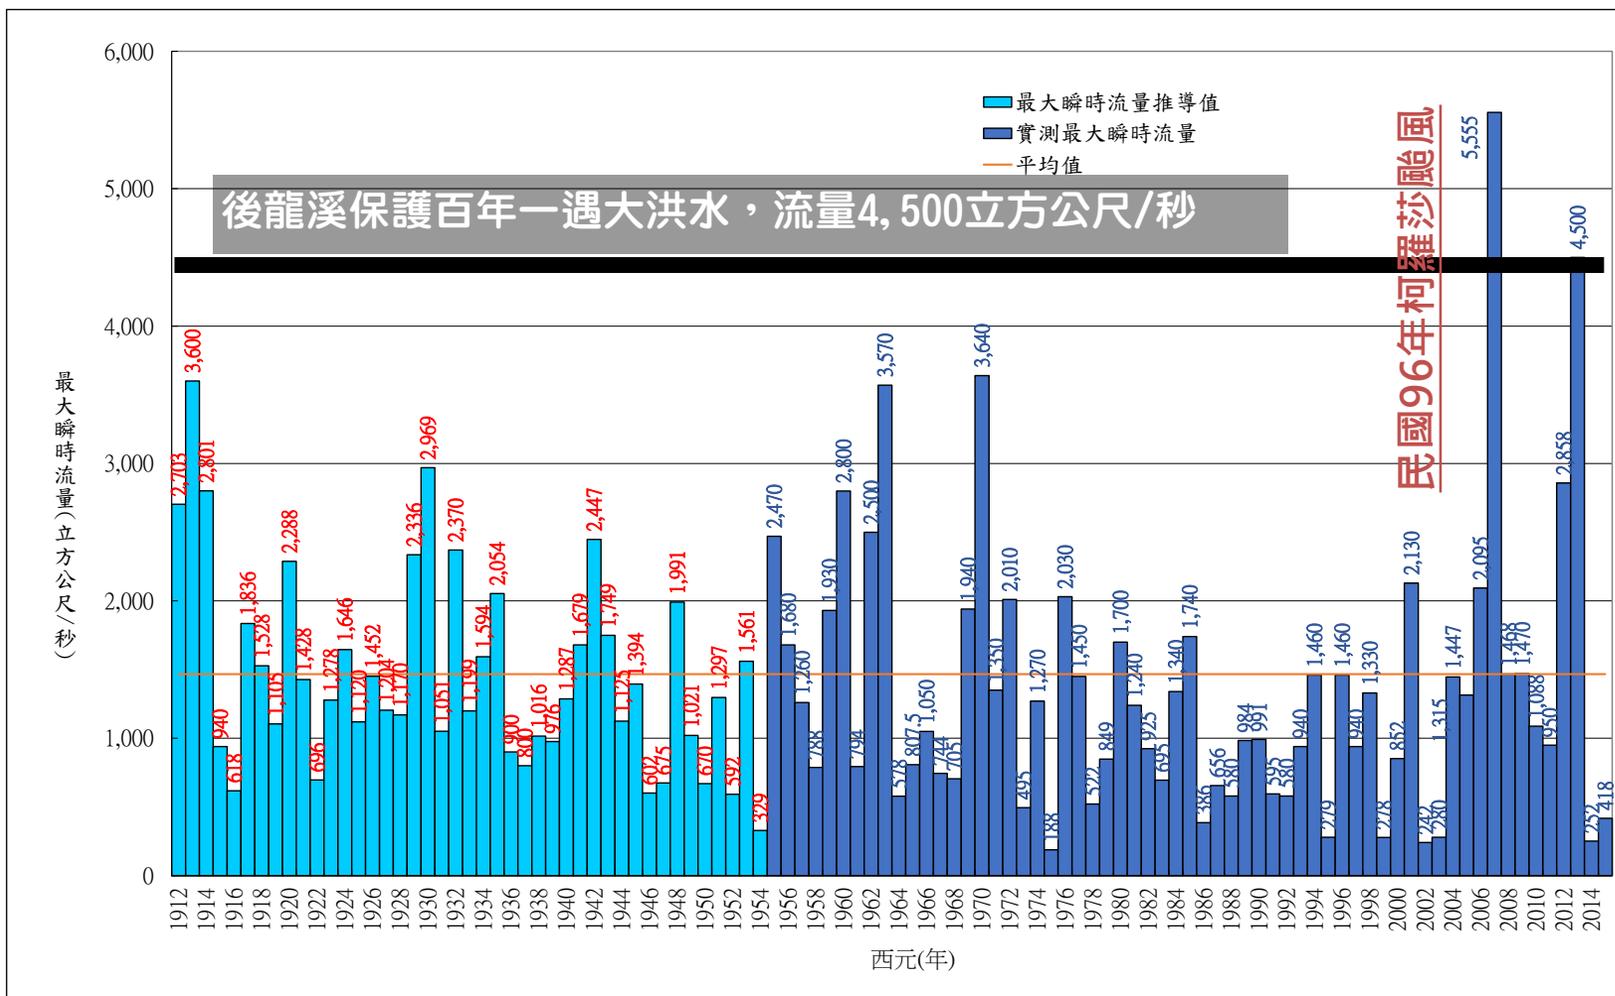
打鹿坑歷年來最大流量

後龍溪打鹿坑保護標準
1,289.4毫米/48小時

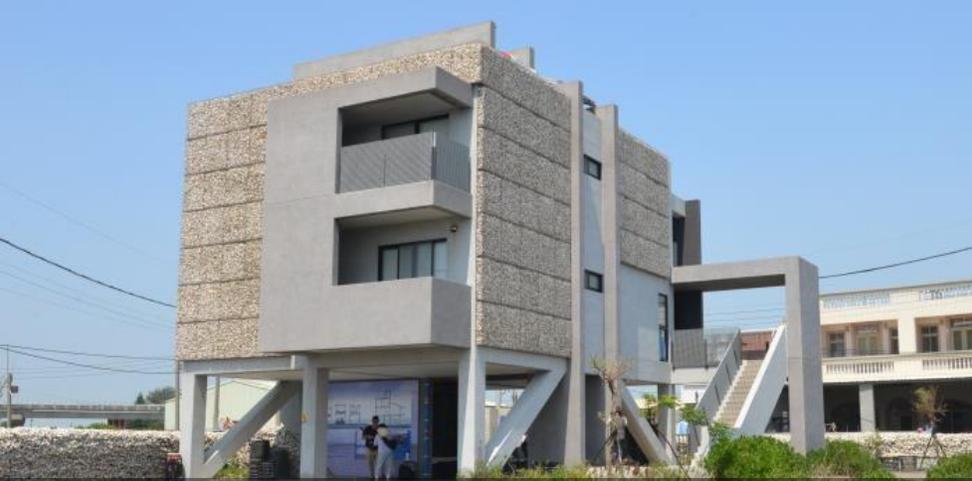
雲林縣成龍溼地 2018 年落成的高腳屋「蝦董ㄟ張腳厝-成龍溼地說書館」，將一樓抬高超過三公呎；二樓為客廳、廚房等家庭生活空間；三樓則為客房

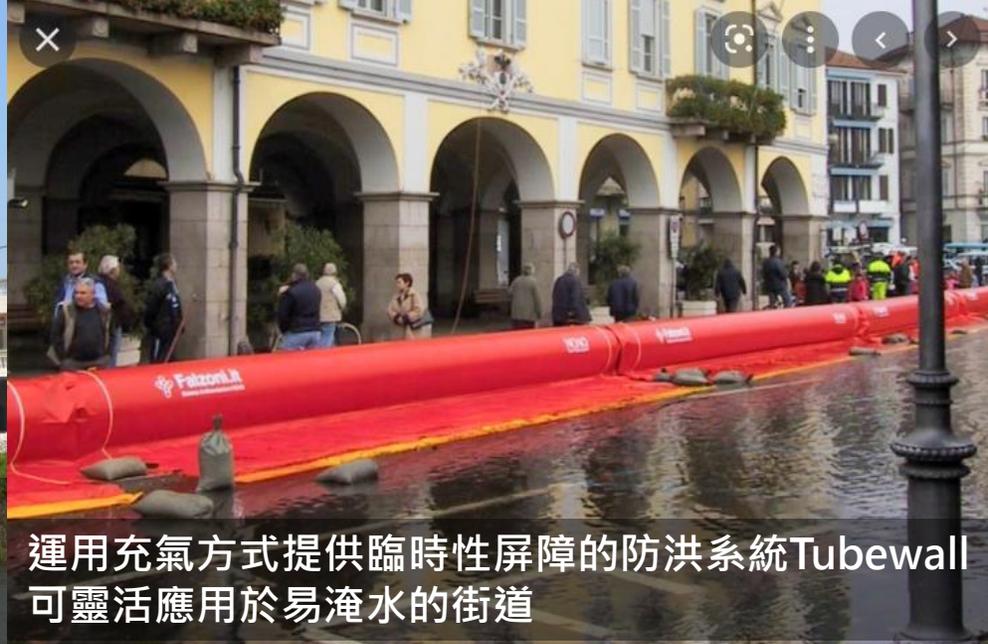
運用充氣方式提供臨時性屏障的防洪系統Tubewall
可靈活應用於易淹水的街道

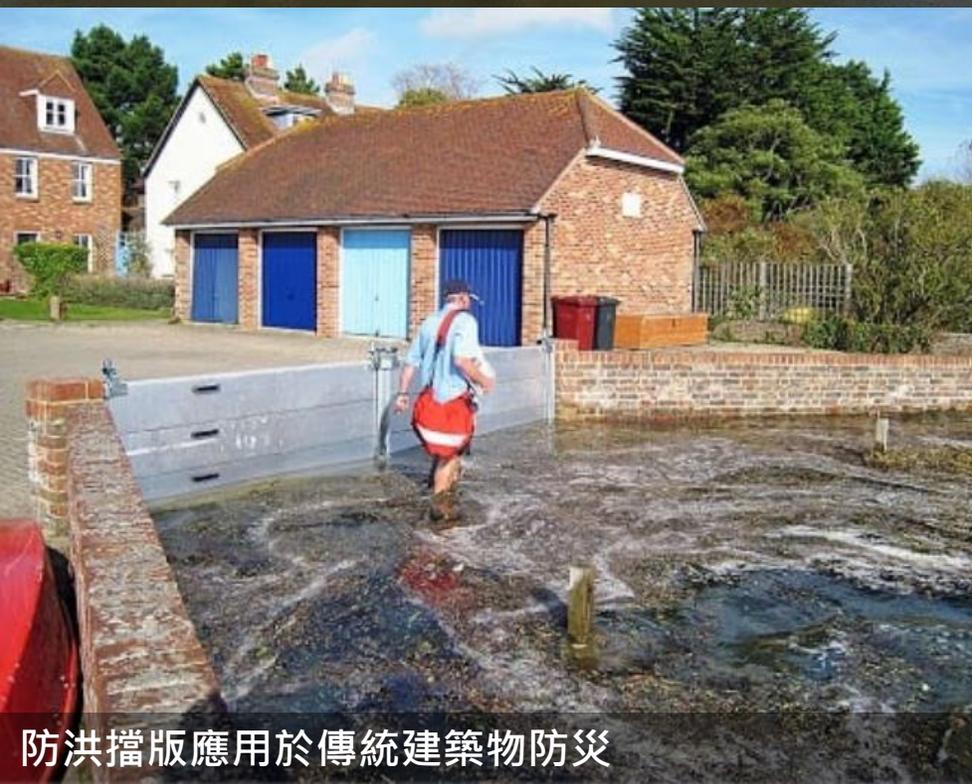
防洪擋版應用於傳統建築物防災

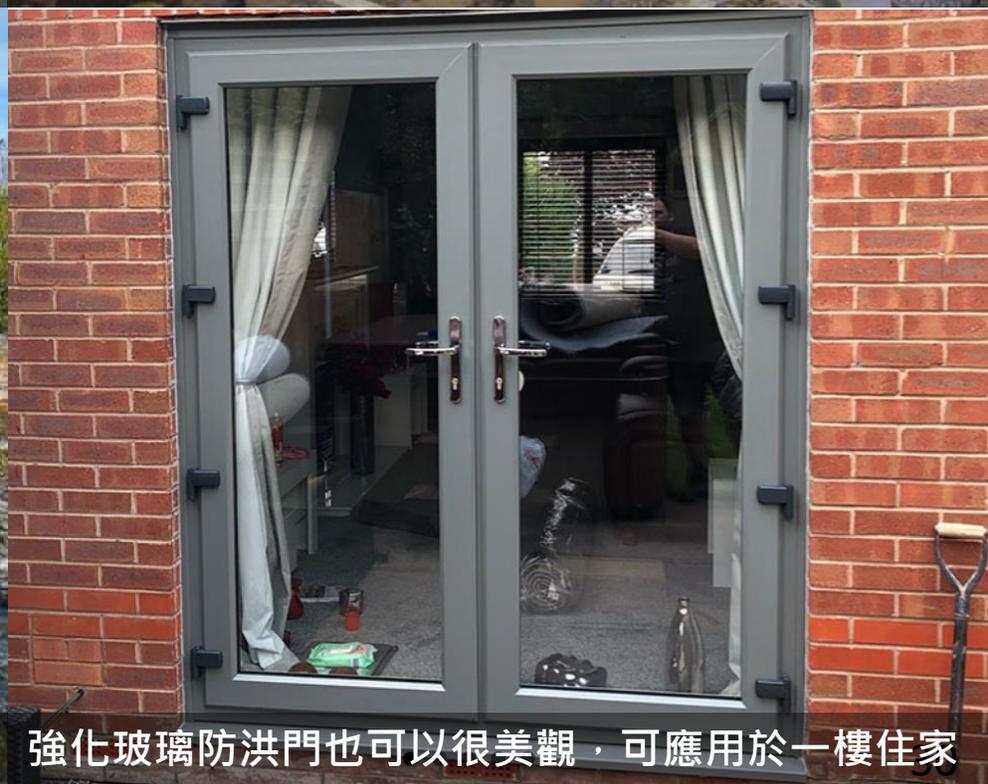
強化玻璃防洪門也可以很美觀，可應用於一樓住家

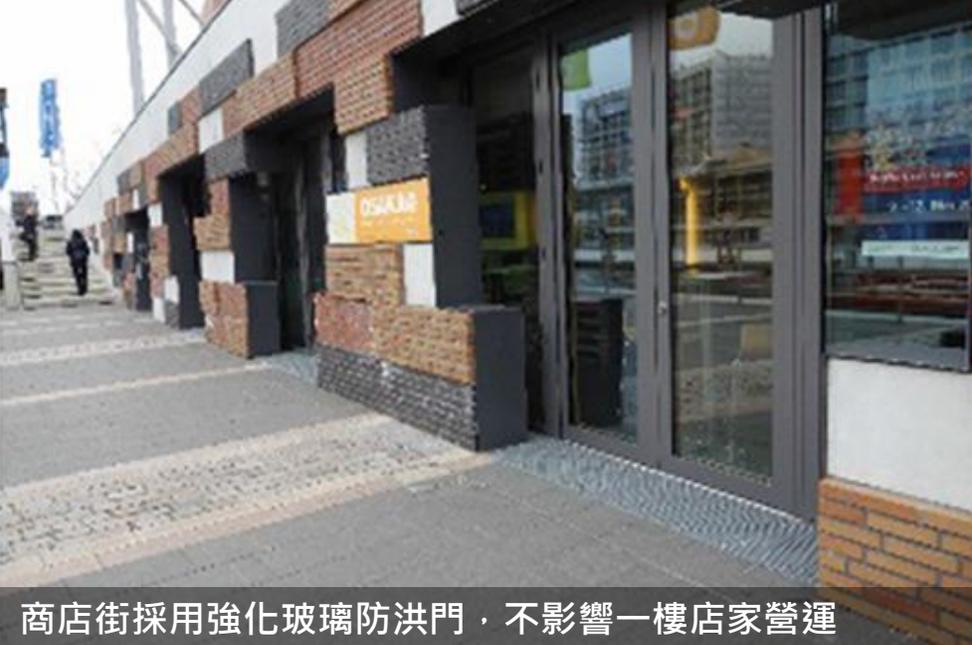
商店街採用強化玻璃防洪門，不影響一樓店家營運

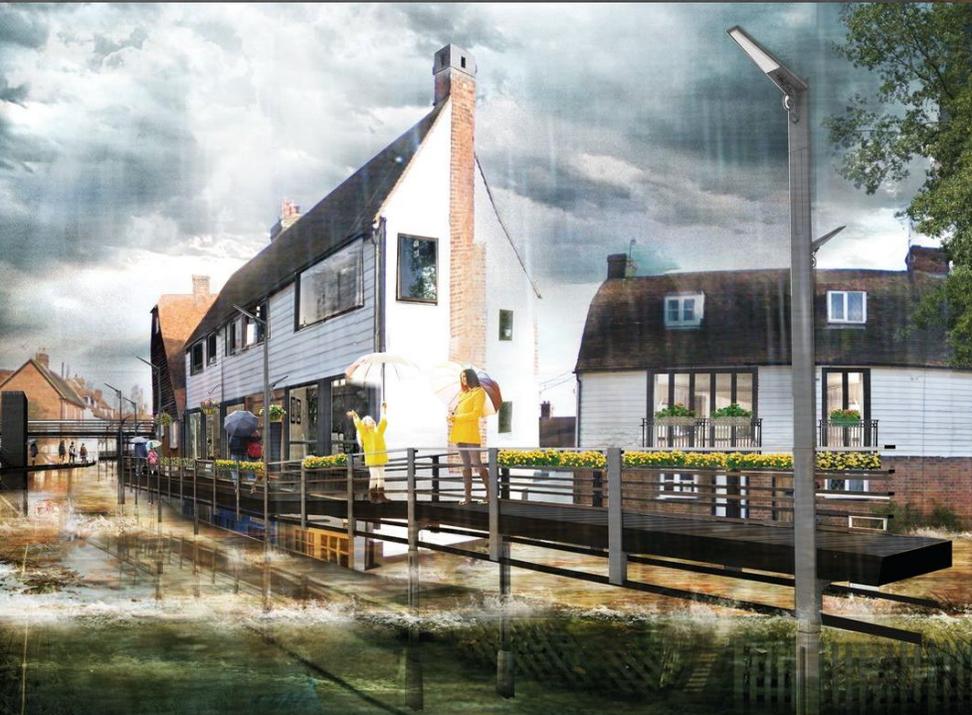
建築物間的高架人行通道設計，可於淹水時維持通行

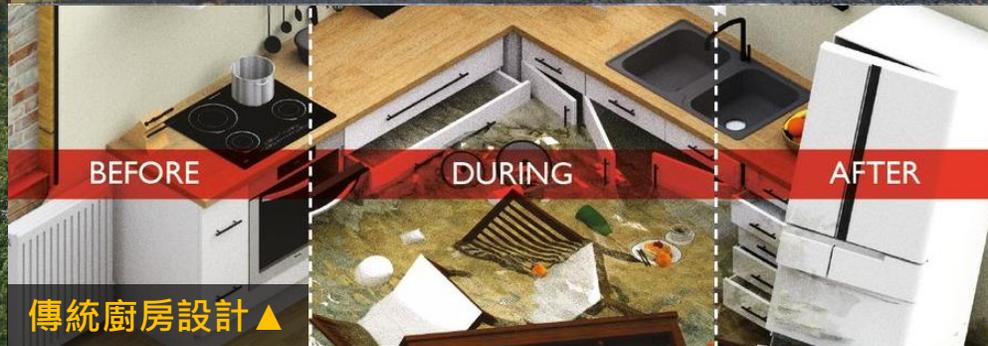
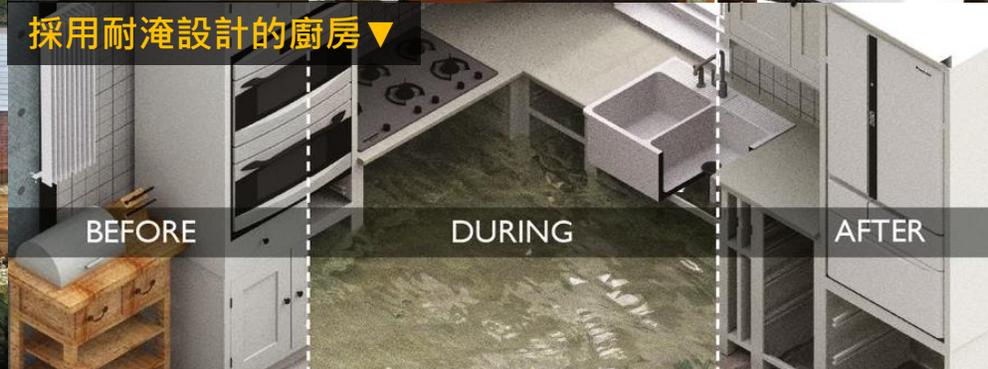
傳統廚房設計 ▲

採用耐淹設計的廚房 ▼

利用室內空間配置轉換，即可使建築物具耐淹能力

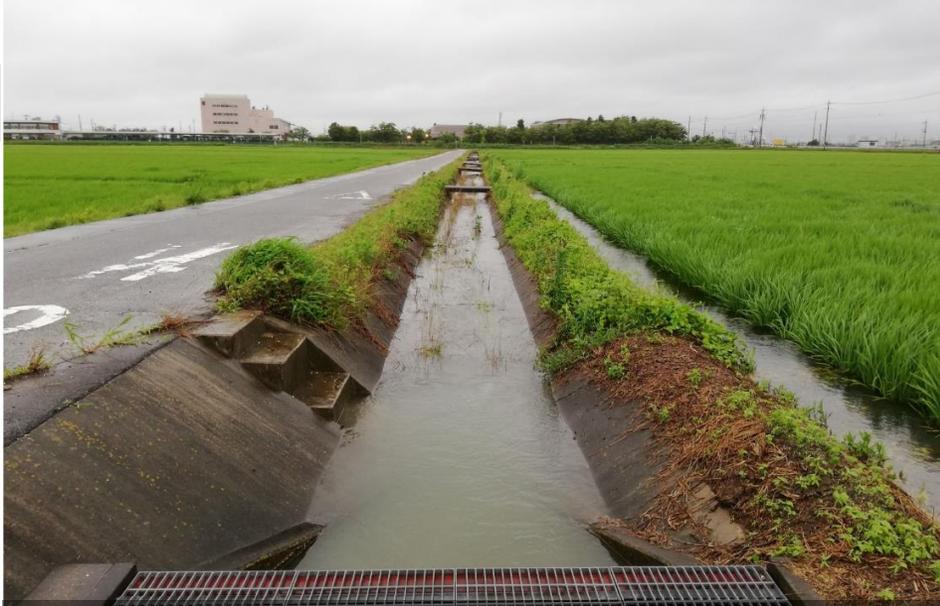
日本利用農田進行在地滯洪，減少河川排水洪峰流量

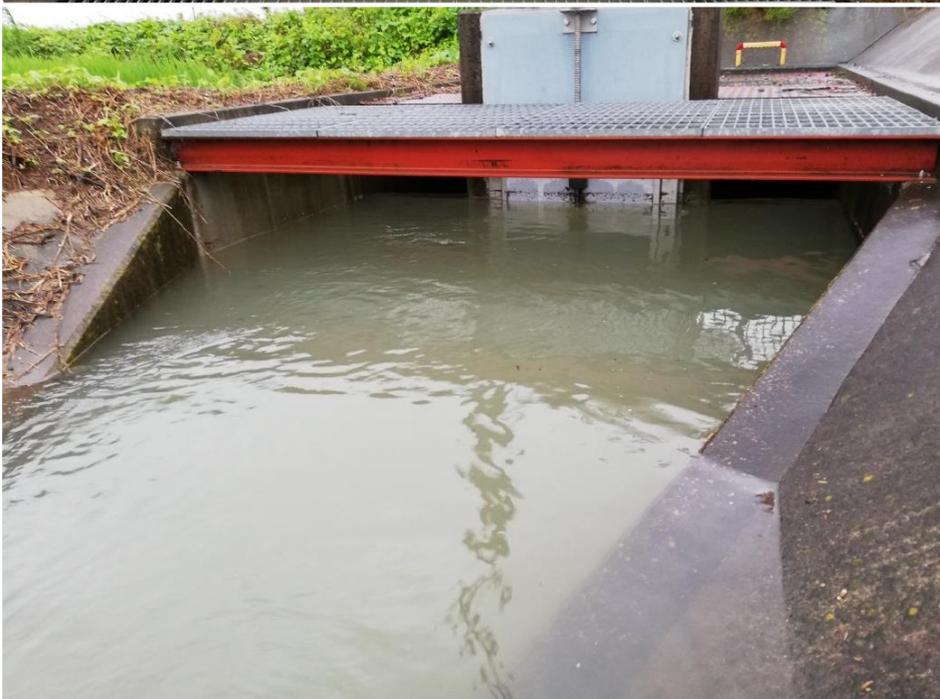
於水圳出口設置閘門，將水蓄滯於農田中

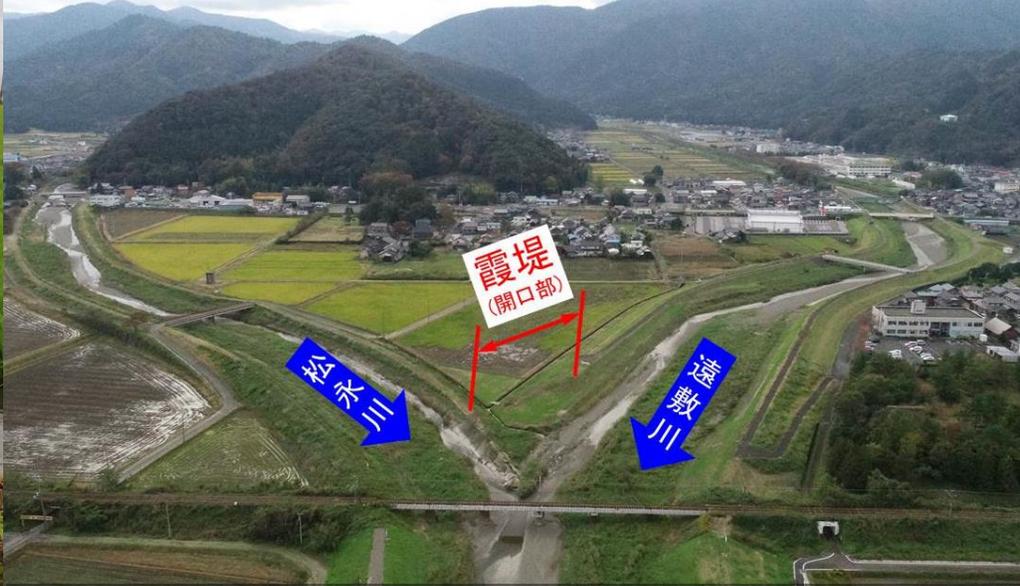
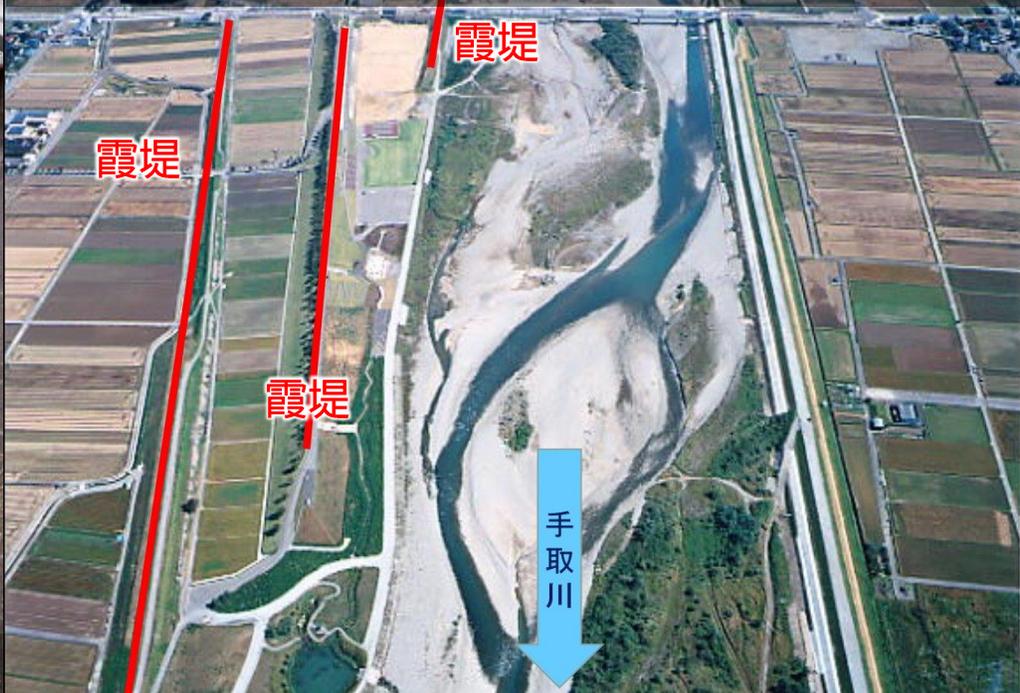
北川支川遠敷川における霞堤(開口部)

日本於河川設置霞堤，將水引入鄰近田地，並由缺口處進行退水，減少洪災損失
