# 後龍溪流域整體改善與調適規劃【下一代治水策略】

- 後龍溪沿岸水環境改造
- 提升韌性面對氣候變遷
- 共同合作苗栗水環境藍圖

盤點公部門資源，改造水環境，提升韌性、形塑水文化，落實資源對接與民眾參與

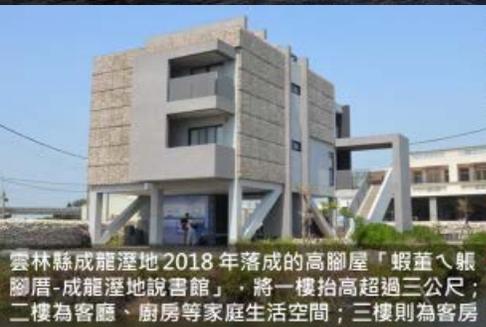
雲林縣成龍溼地 2018 年落成的高腳屋「蝦蓋」蝦腳厝-成龍溼地說書館，將一樓抬高超過三公尺；二樓為客廳、廚房等家庭生活空間；三樓則為客房

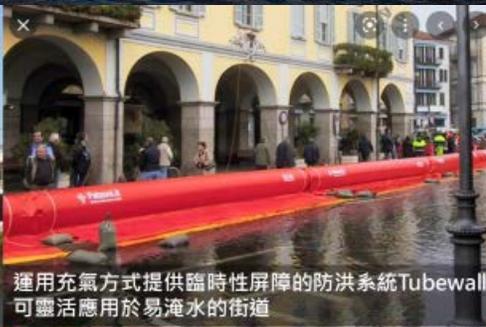
運用充氣方式提供臨時性屏障的防洪系統Tubewall可靈活應用於易淹水的街道

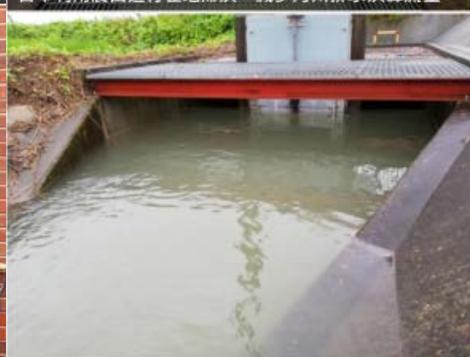
於水圳出口設置閘門，將水蓄滯於農田中

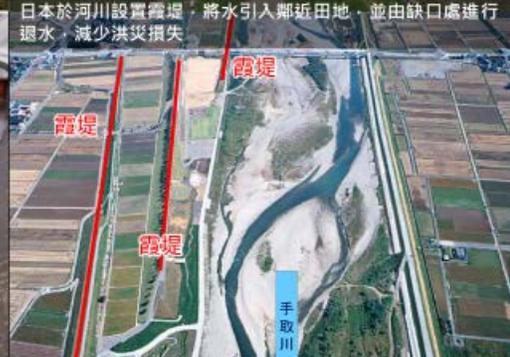
日本於河川設置露堤，將水引入鄰近田地，並由缺口處進行退水，減少洪災損失

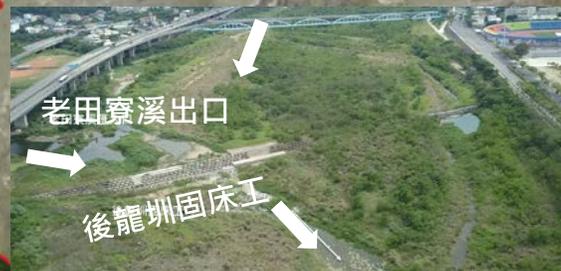
## A4 跨渠構造物影響河川通洪與水流方向

- 中游跨河橋樑落墩多，且取水堰固床工干擾，使得深槽皆靠近堤岸基礎
- 後龍圳固床工上游有淤積情形影響支流老田寮溪匯入

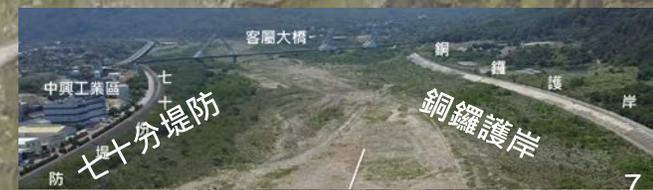
## A3 辮狀河槽擺盪幅度大導致防洪構造物基礎或岸側邊坡淘刷

- 後龍溪客屬大橋以下河道辮狀河川特性明顯，河槽擺盪幅度大
- 水流直衝易攻擊護岸基腳，多次造成兩岸七十分堤防、銅鑼護岸毀損

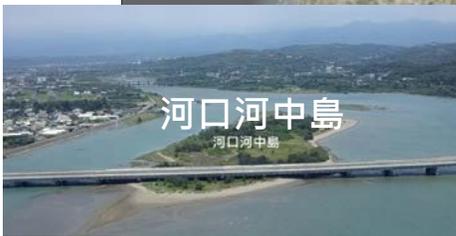
## A5 水道沖淤變化及河中島影響通洪風險

- 後龍溪河口、恭敬橋上游、後龍溪大湖二橋下游、汶水溪汶水國小旁等河段均因河道淤積現象形成河中島

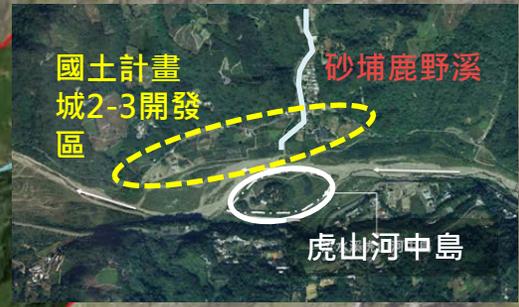
## A6 上游集水區土砂下移及汶水溪虎山河中島

- 汶水溪河中島(斷面20.1)右岸之砂埔鹿野溪(苗栗DF060，高潛勢)，其土砂堆積區域可能堵塞河中島右側河道，造成洪水集中於左側河道，影響左岸河防安全

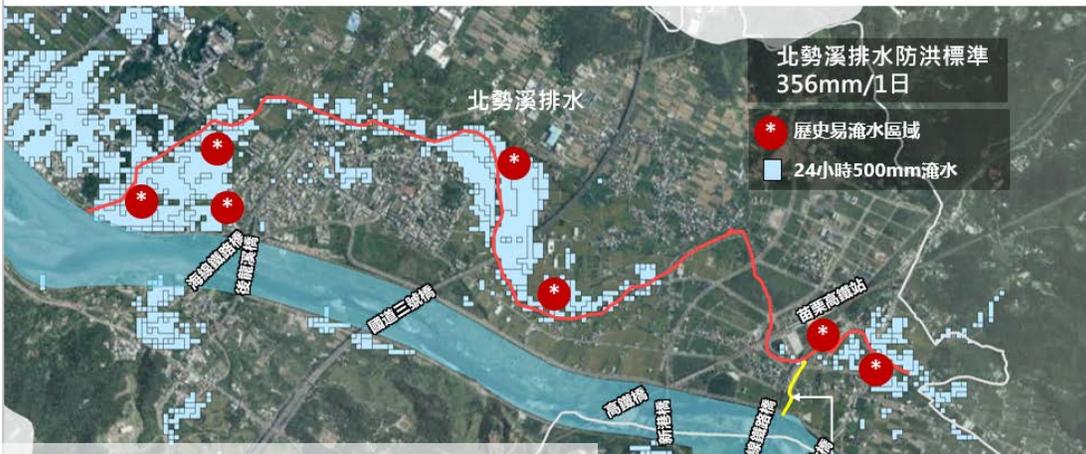
## 土地洪氾風險現況說明 土地易積淹與淹水潛勢區位

淹水潛勢圖、水災保全計畫：  
淹水區位集中於北勢溪排水兩岸後龍都市計畫區、  
苗栗都市計畫區一帶等

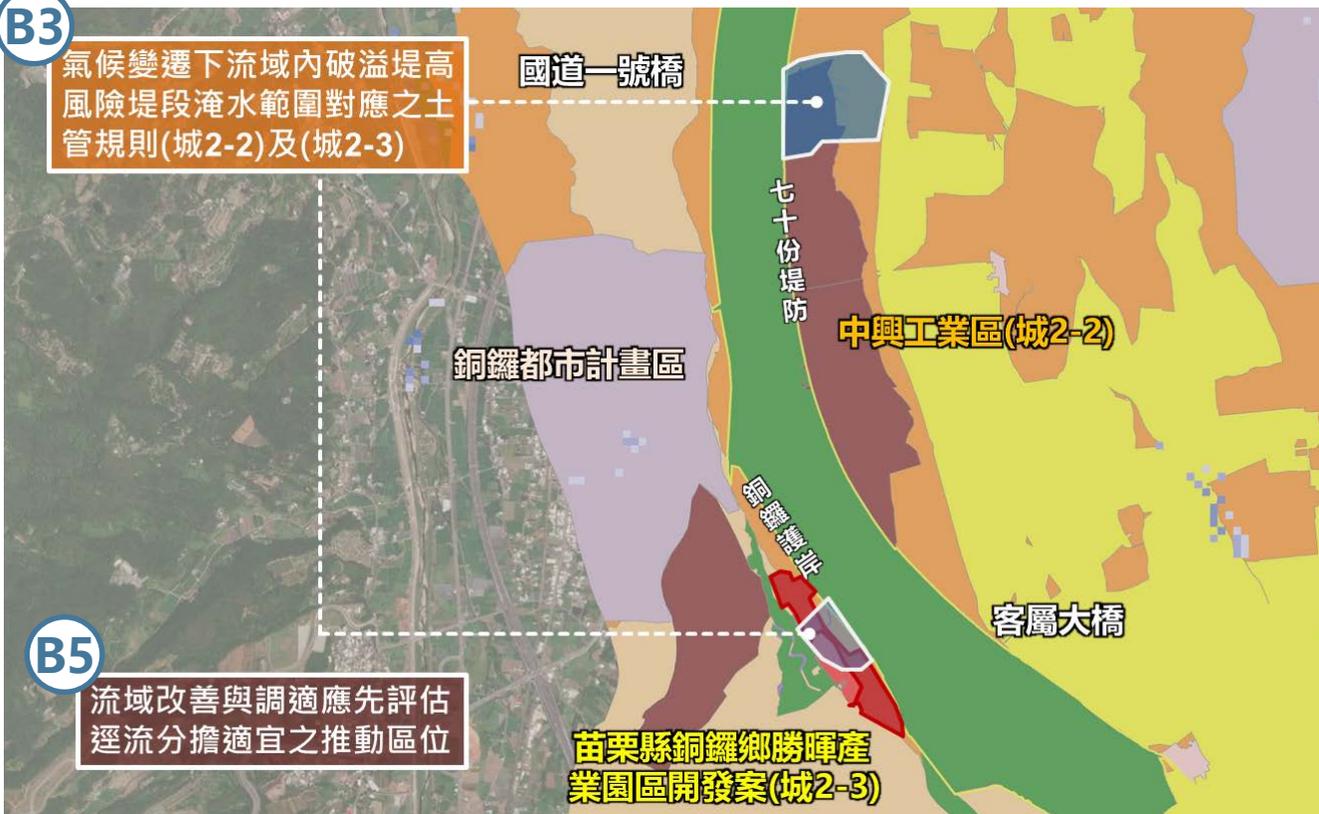
B3

氣候變遷下流域內破溢堤高風險堤段淹水範圍對應之土管規則(城2-2)及(城2-3)

**B3** 氣候變遷下流域內破溢堤高風險堤段淹水範圍宜有對應之土管規則

- 銅鑼護岸堤防破堤：影響城二之三「苗栗縣銅鑼鄉勝暉產業園區開發案」
- 七十份堤防破堤：影響城二之二中興工業區北側部分範圍淹水
- 大湖都市計畫區北側亦有外水溢堤可能影響範圍
