# 「後龍溪流域整體改善與調適規劃(2/2)」

## 第二階段第6場小平台會議

雞隆河新隆護岸背景說明 01

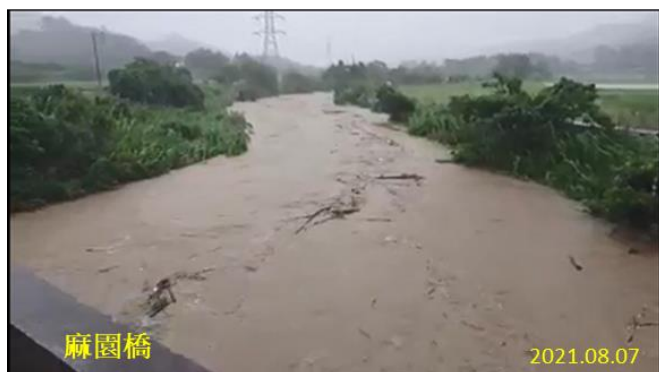
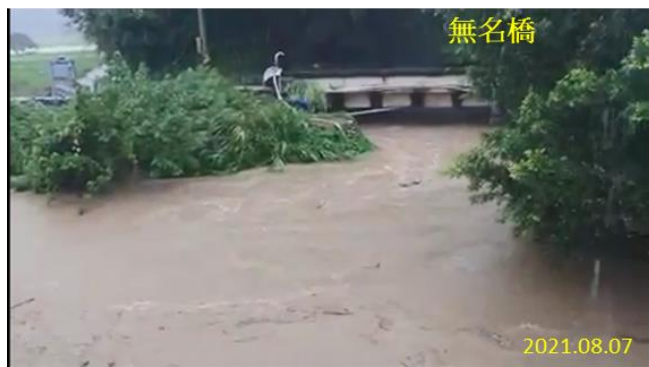
- ◆ 依據民國104年「後龍溪水系支流雞隆河治理規劃檢討報告」新隆護岸此段未達計畫堤頂高

## 雞隆河治理課題

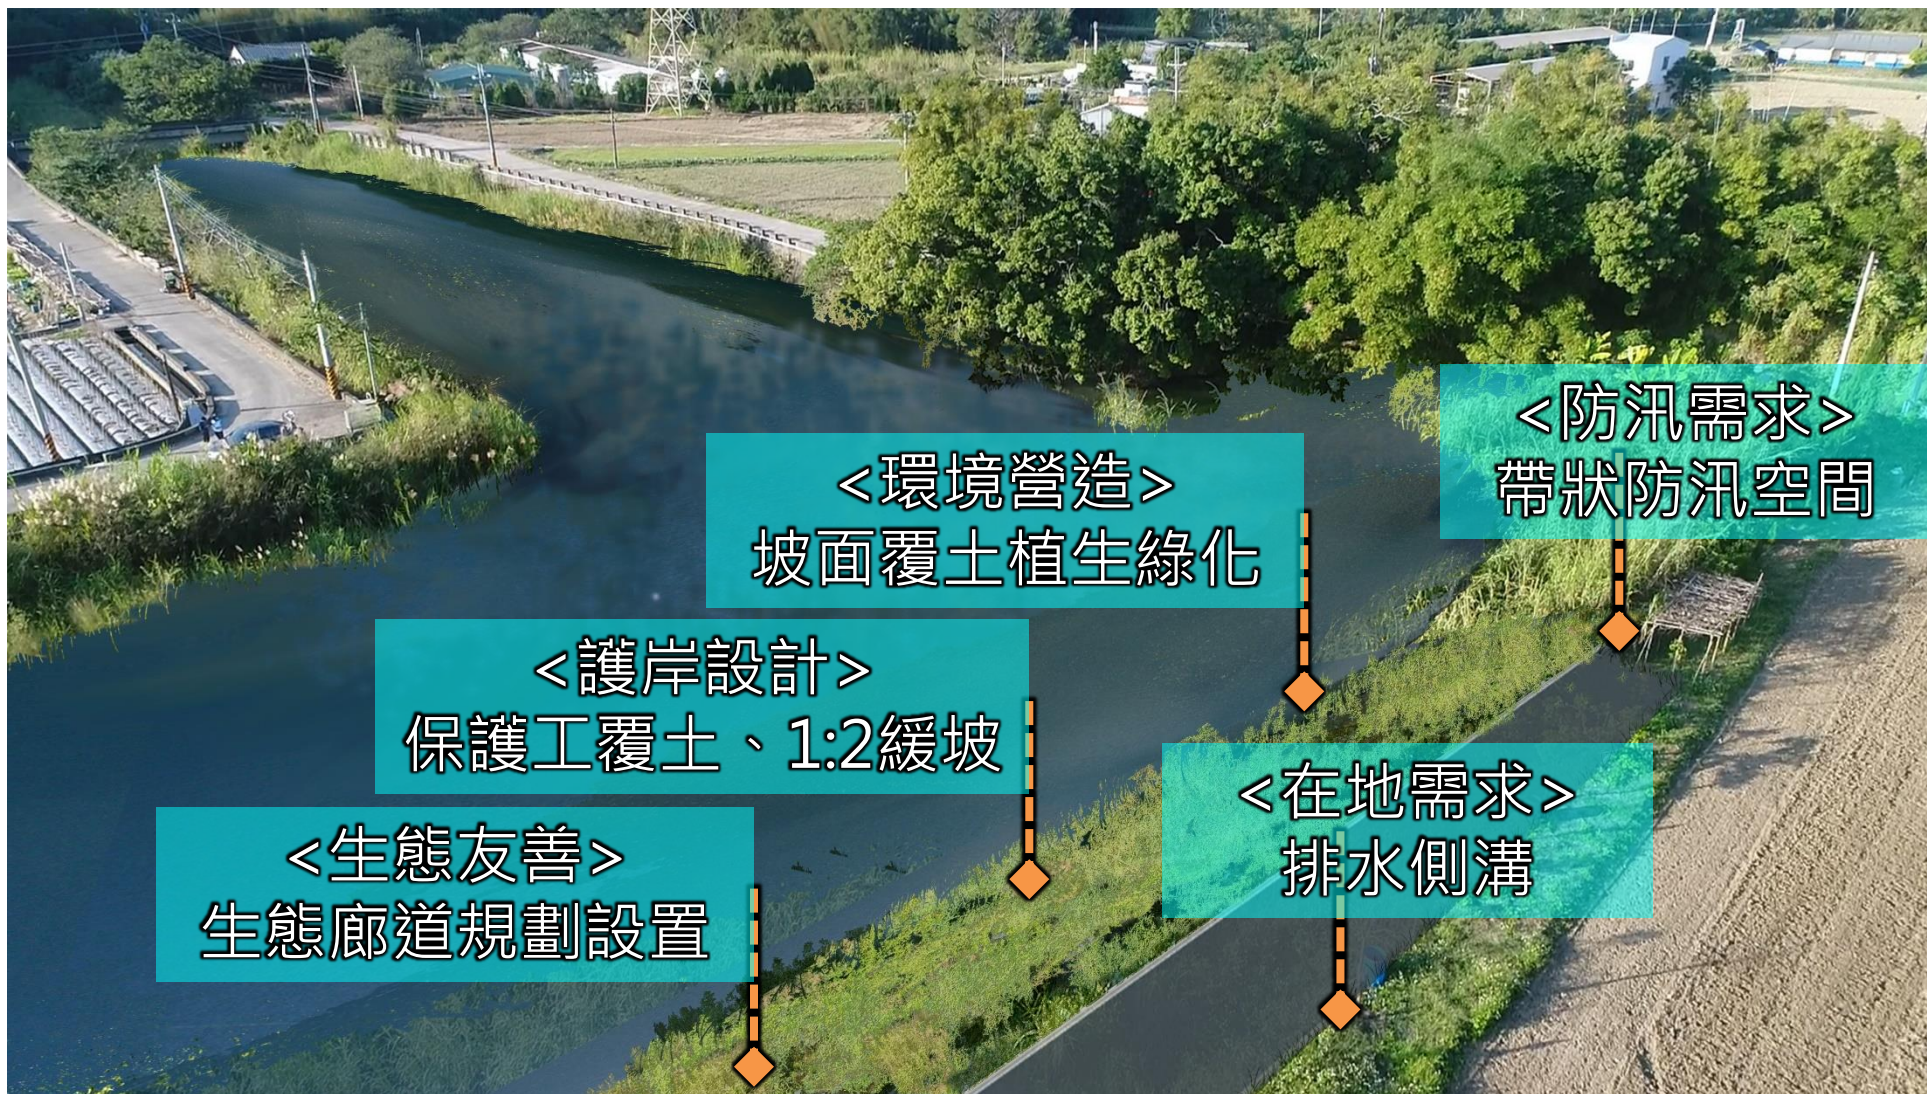
## 願景示意圖

# 護岸設計原則
