**南庄溪51~57斷面疏濬工程
生態背景資料及生態調查情形**

工程目的及預計施作內容

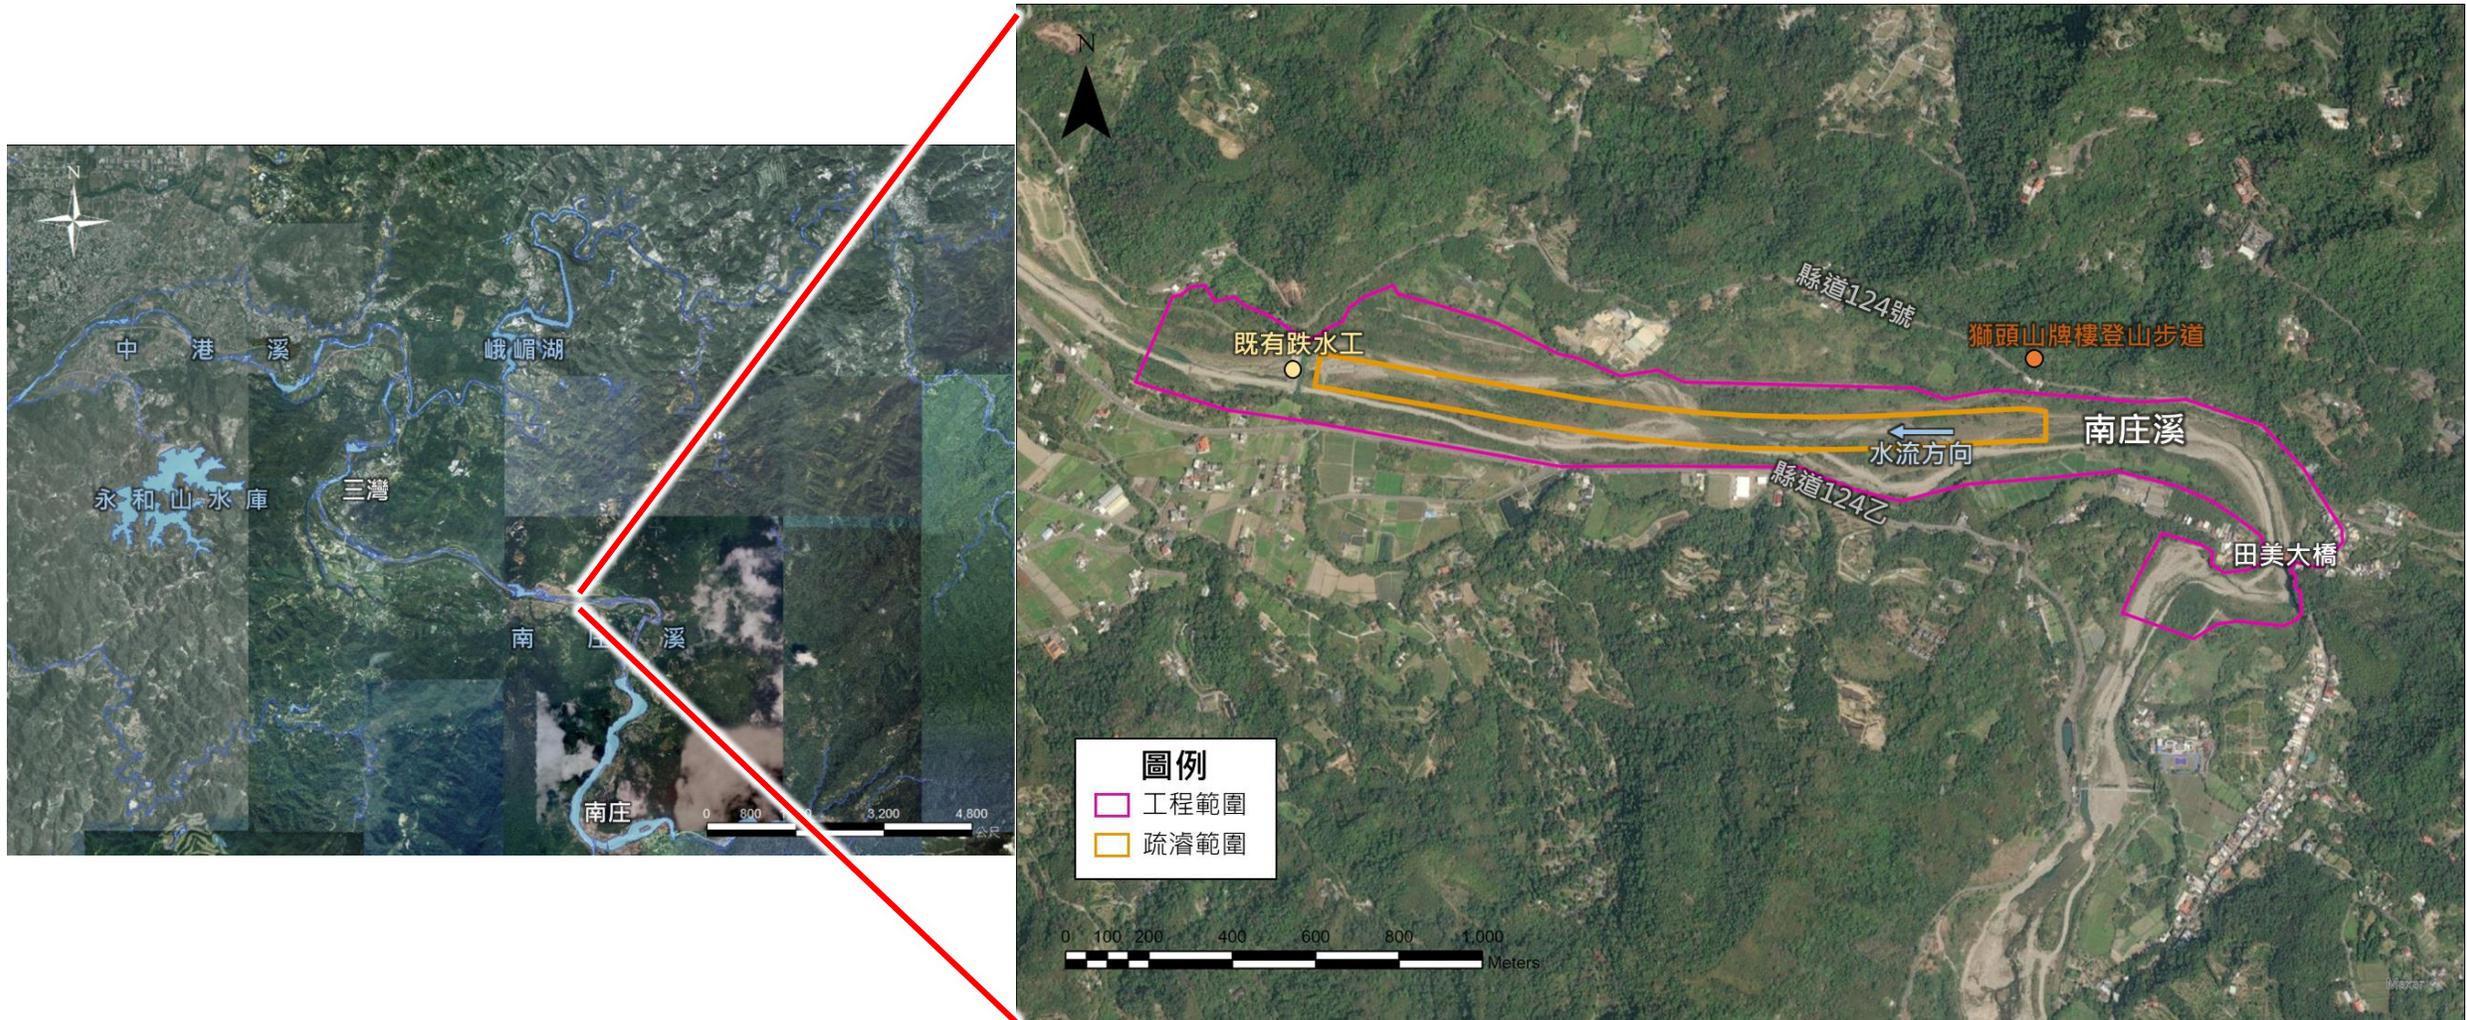
本案位於中港溪水系南庄溪田美大橋下游約2公里之河段(WGS84起點:24.637824853325586, 120.98747945604758 ; 訖點:24.636351823647402, 121.00555656486704) , 河道現況因有多處陸化河中島及土石淤積 , 恐有淘刷風險。為增加河道通洪能力及避免部分水流偏流至左岸堤防 , 本工程預計進行疏濬工程25萬立方公尺 , 長度約1800公尺 , 同時調整河道流心 , 並將部分土方回填於左岸沖刷處以保護堤防護岸基礎。

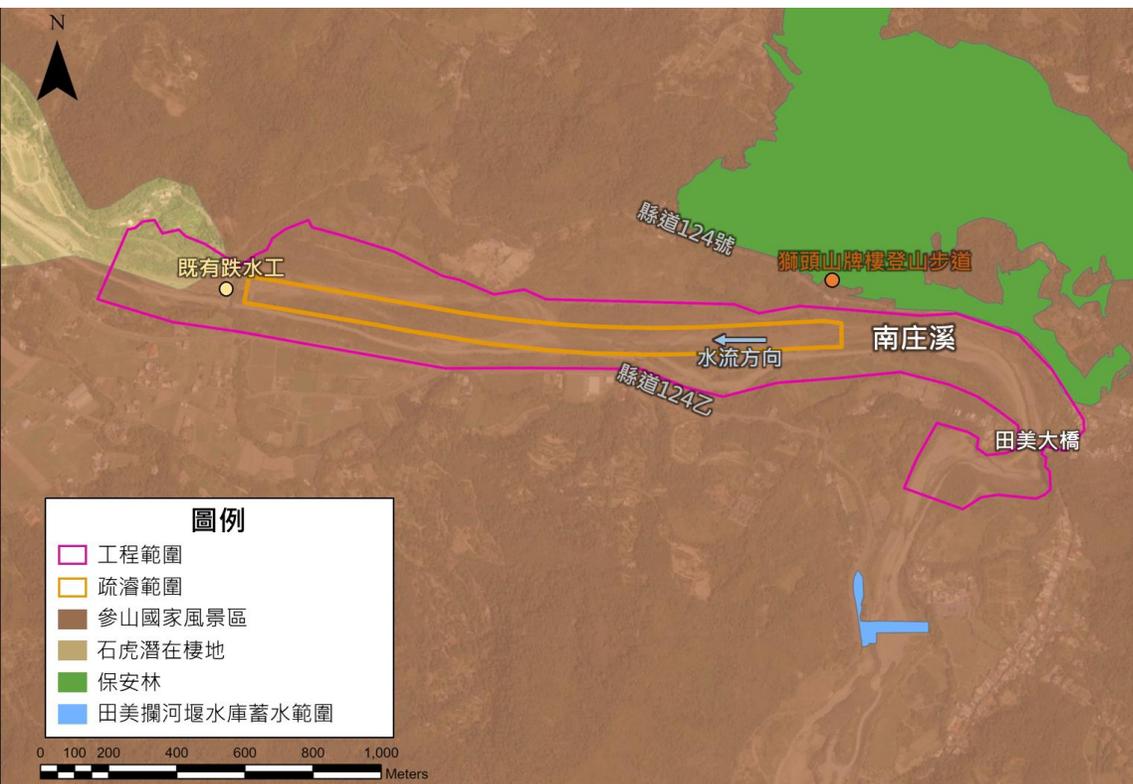
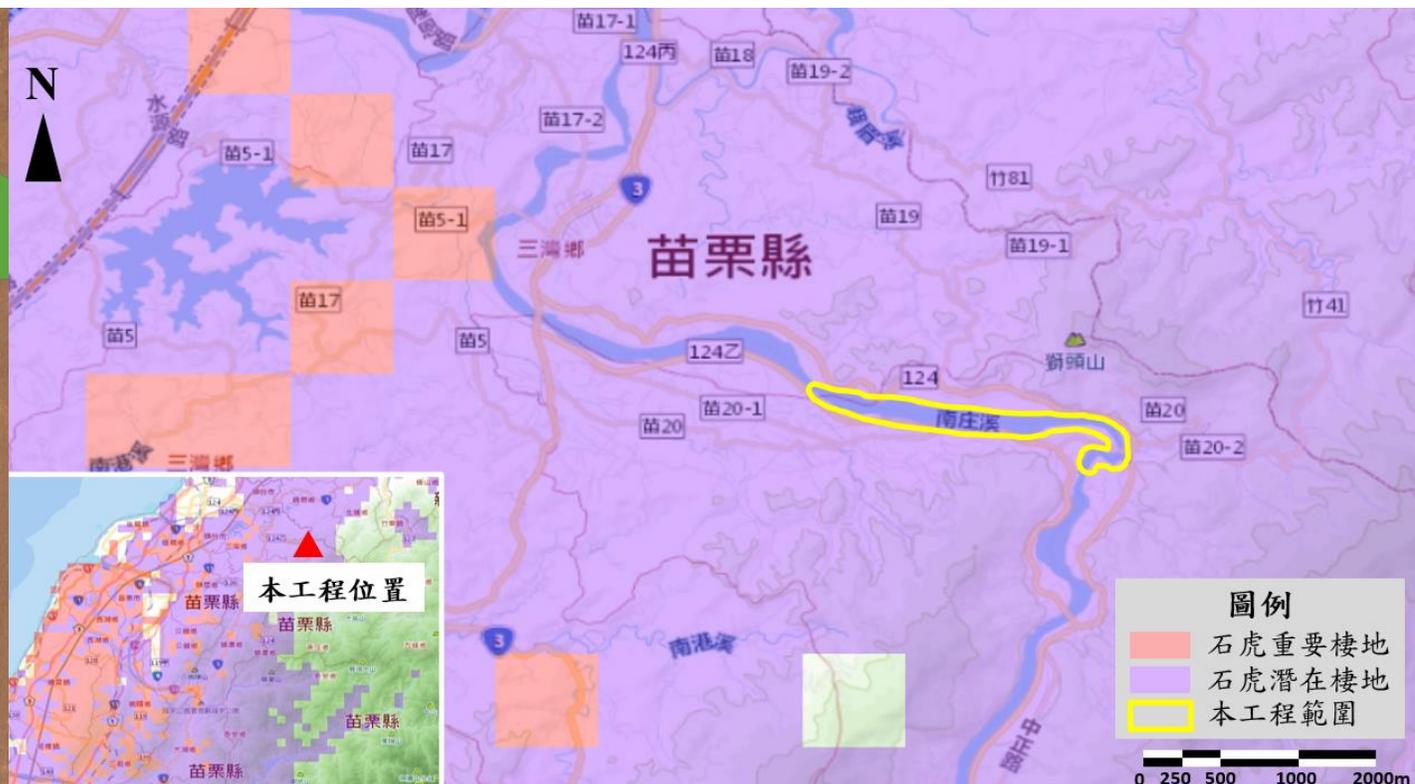
生態敏感區套疊情形

經套圖結果顯示，本案生態敏感區包含參山國家風景區、石虎潛在棲地、保安林及田美攔河堰水庫蓄水範圍，並位於國土生態綠網關注區域之西北六。

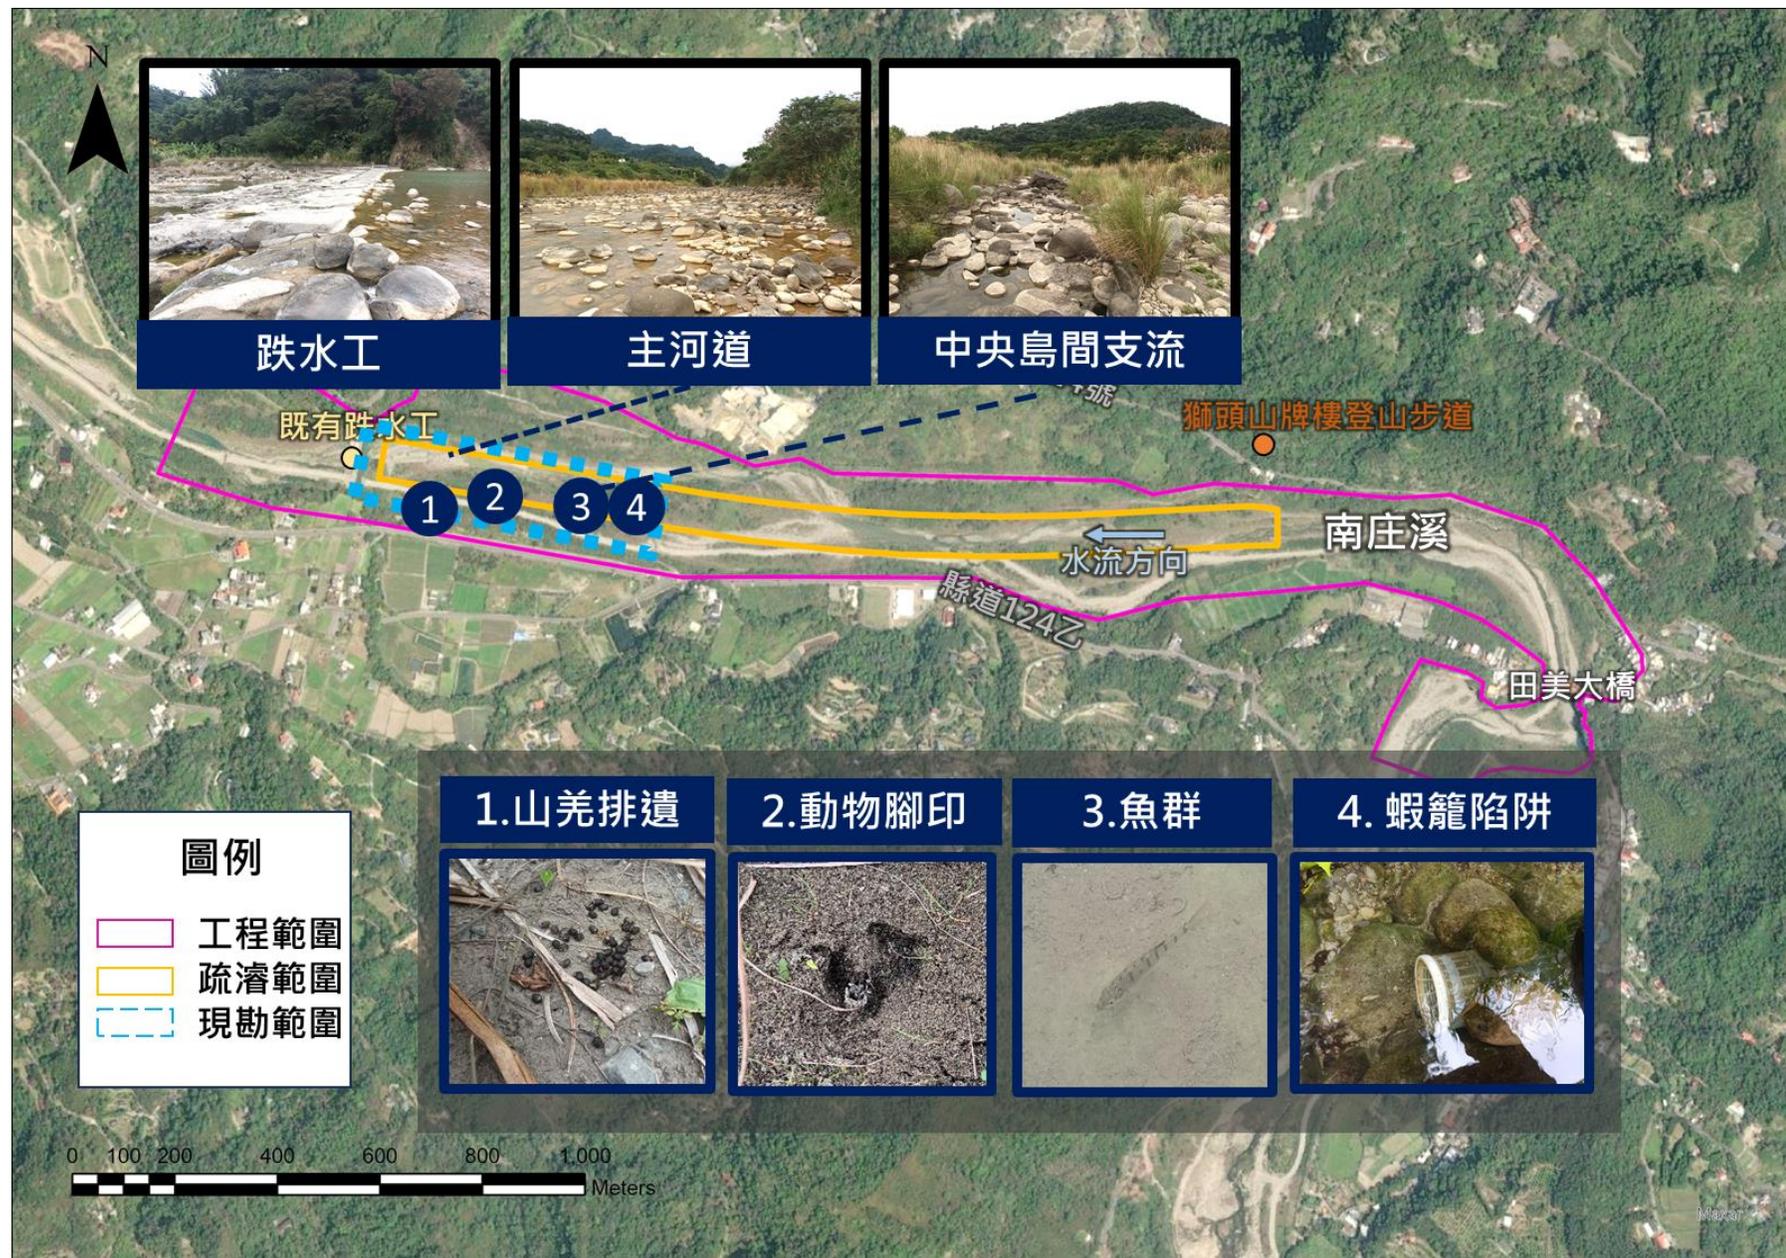
工區棲地現況描述

工區為天然溪流環境，有**多個中央島堆積**，主流流經中央島後形成多條水路，最終再匯聚成河道。工區**末端處有既有跌水工構造物**，此處主流經攔截後形成潭區。溪流水質清澈可見溪床，溪流底質主要為漂石及細礫，並有細砂泥沉積。溪濱植被以芒草、蕁科植物及小花蔓澤蘭為主，部分**中央島已明顯陸化形成小喬木林**。

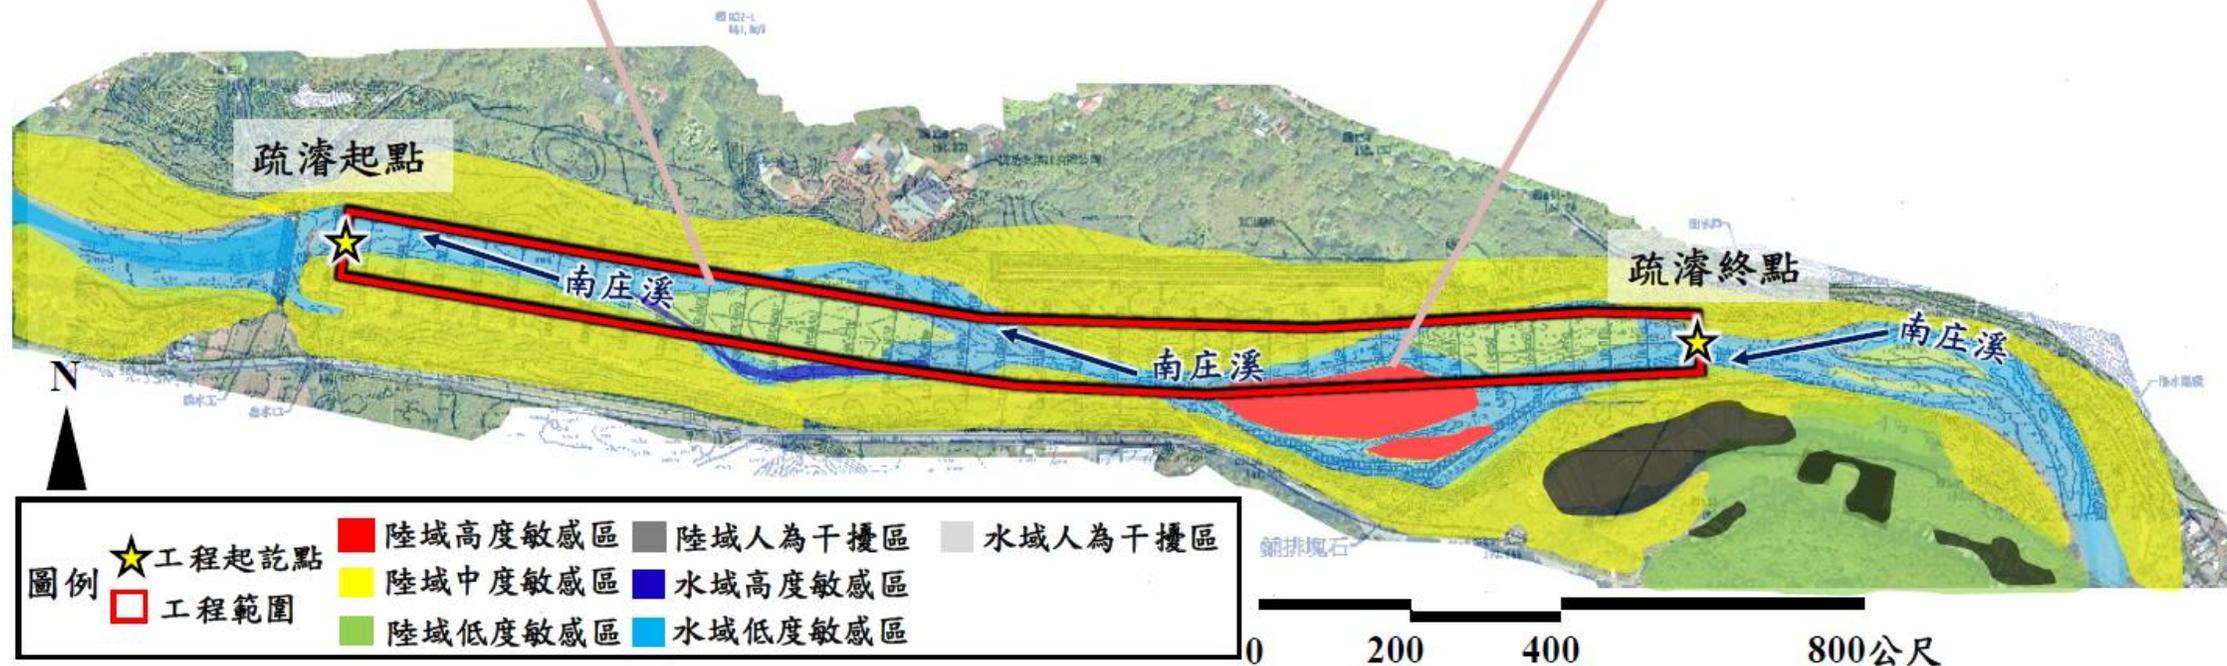
南庄溪51~57斷面疏濬工程生態保育措施平面圖

河道主流應保留直徑1米以上之河床塊石，以維持河床棲地及消弱水能作用。

中央島支流具多樣微棲地，且調查到多種魚類，如石鱸、中華花鰍、唇鰻等，應予以迴避。

(0K+000~1K+800)疏濬設計及工程施作應依照原溪流型態規劃，避免單一深槽化施作，應有緩坡設計及不同深淺進行濬挖；並堆砌或保留不同大小塊石，以利河道可透過自然營力方式，形成多樣化微棲地。

應避免移除及擾動上游第1處河中島，以維持生態棲地及消能作用。

縮小疏濬工程範圍，減少主流及河中島左岸支流的工程施作量體，以維持原河道及溪濱完整度。
