**113年度鳳山溪鳳岡堤防、新埔堤防及霄裡溪四
座屋一號堤防構造物維修改善工程
生態背景資料蒐集情形**

主辦機關: 經濟部水利署第二河川分署

生態檢核團隊: 台灣水資源與農業研究院

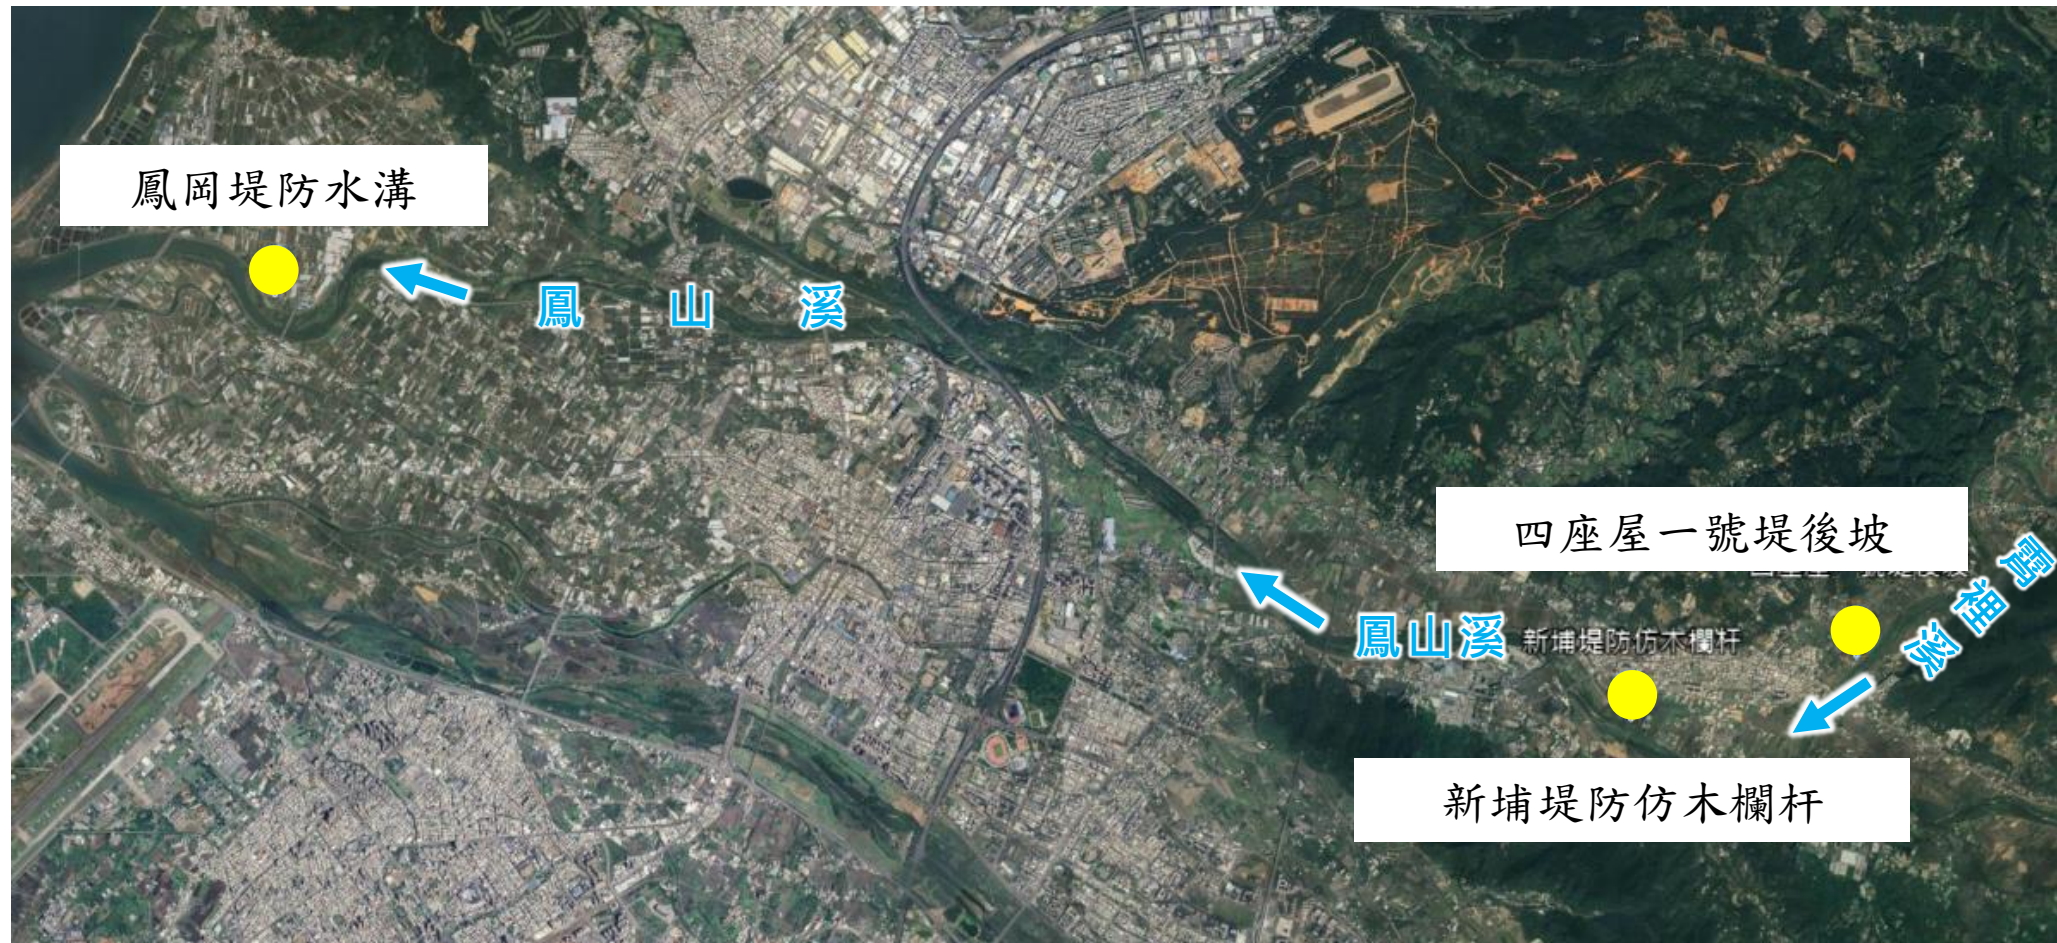
工程位置及預計施作內容

本工程分別位於新竹縣竹北市鳳山溪右岸鳳岡堤防進行水溝修復約300公尺（工程位置WGS84: 24.854436, 120.958556）；新埔鎮鳳山溪右岸新埔堤防進行仿木欄杆修復約50組(工程位置WGS84: 24.822882, 121.070670)·以及新埔鎮霄裡溪右岸四座屋一號堤防進行堤後坡改善50m (工程位置WGS84: 24.827651, 121.089206)

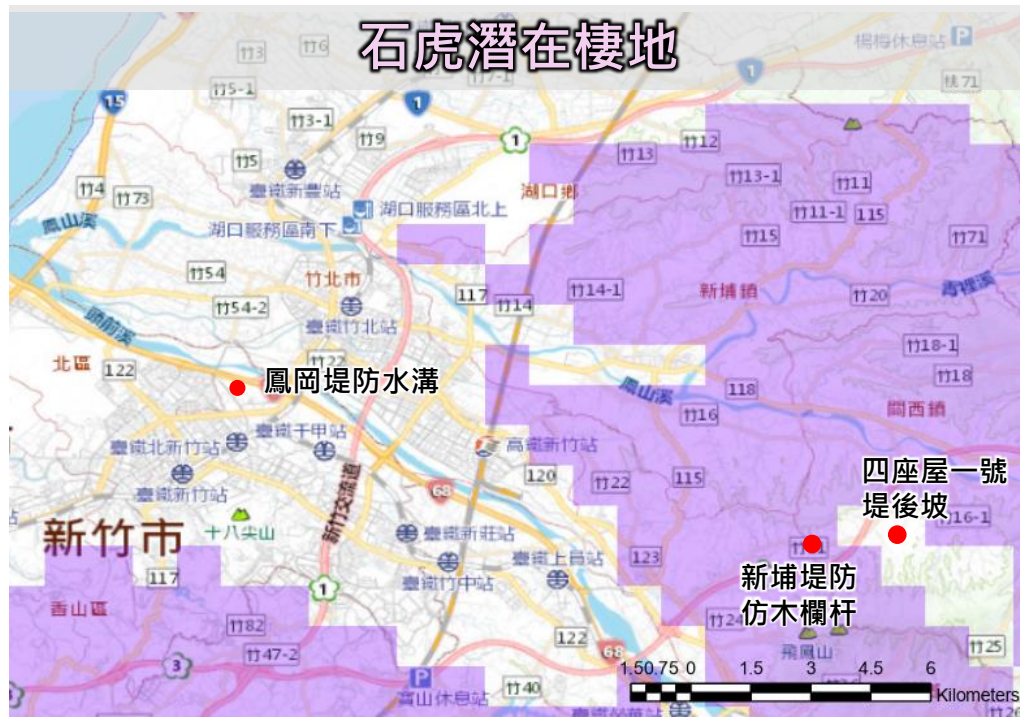
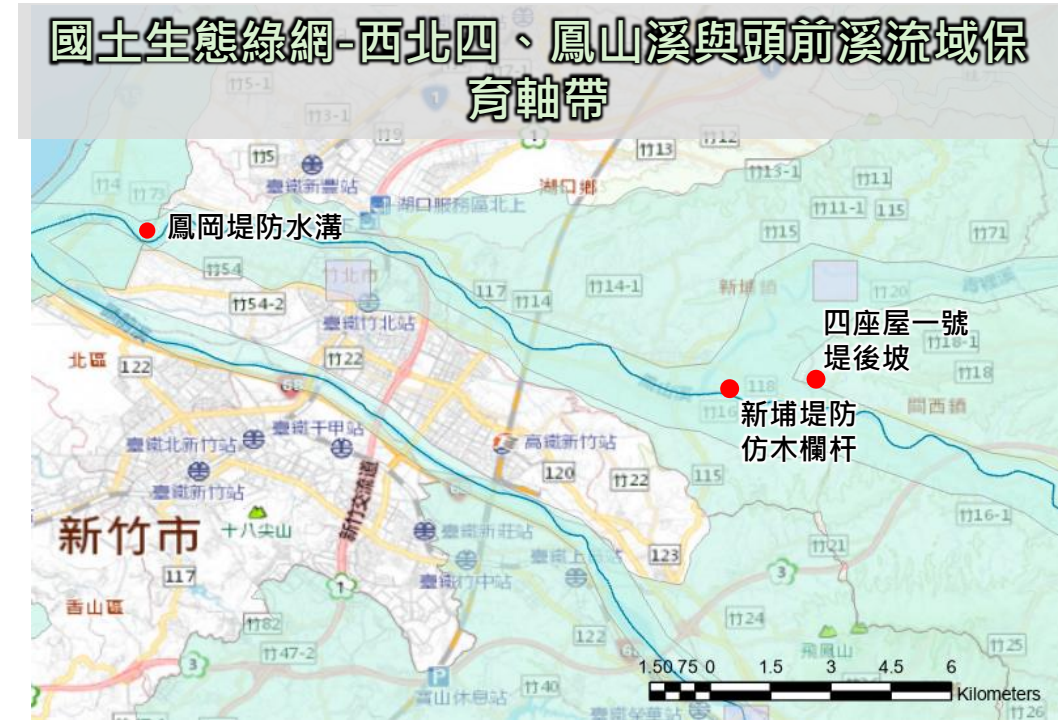
生態背景資料蒐集-生態敏感區套疊

本工程涉及之生態敏感區為石虎潛在棲地、國土生態關注綠網-西北四及鳳山溪與頭前河流域保育軸帶，工程位處溪流及陸域棲地交界帶，故須注意生態廊道串連與動物通道建置。此外，新埔及四座屋工區雖位於石虎潛在棲地，但目前無相關紀錄，故不列為本案關注物種。

工區	石虎潛在棲地	國土生態綠網-西北四	鳳山溪與頭前河流域保育軸帶
鳳岡堤防水溝	-	●	●
新埔堤防仿木欄杆	●	●	●
四座屋一號堤後坡	●	●	-

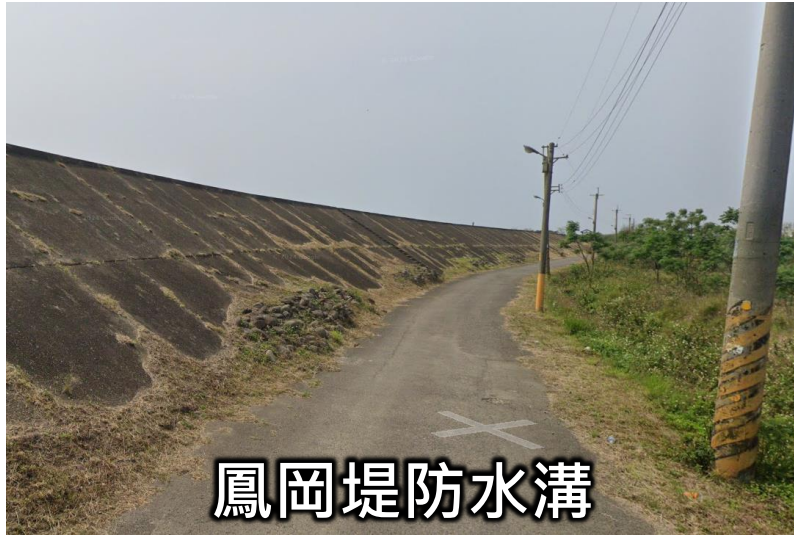
鳳岡堤防水溝

工區	生態關注議題	生態保育原則
鳳岡堤防水溝修復	既有溝渠形式可能影響蟹類(如漢氏螳臂蟹等)、兩棲爬蟲類(如草花蛇等)橫向通行	減輕: 渠壁粗糙化、設置板橋以利於蟹類及兩棲爬蟲動物橫向通行。
新埔堤防仿木欄杆修復	仿木欄杆週圍多有大型喬木(苦楝群)需保留	迴避: 標記並保留仿木欄周圍大型喬木
四座屋一號堤後坡改善	野生動物橫向通行生態廊道	減輕: 粗糙面及減少堤腳高低落差
