113年度後龍溪二張犁堤防改善工程 規劃設計階段地方說明會 生態檢核資訊

主辦機關：經濟部水利署第二河川分署
委託單位：台灣水資源與農業研究院
日期：113年12月23日

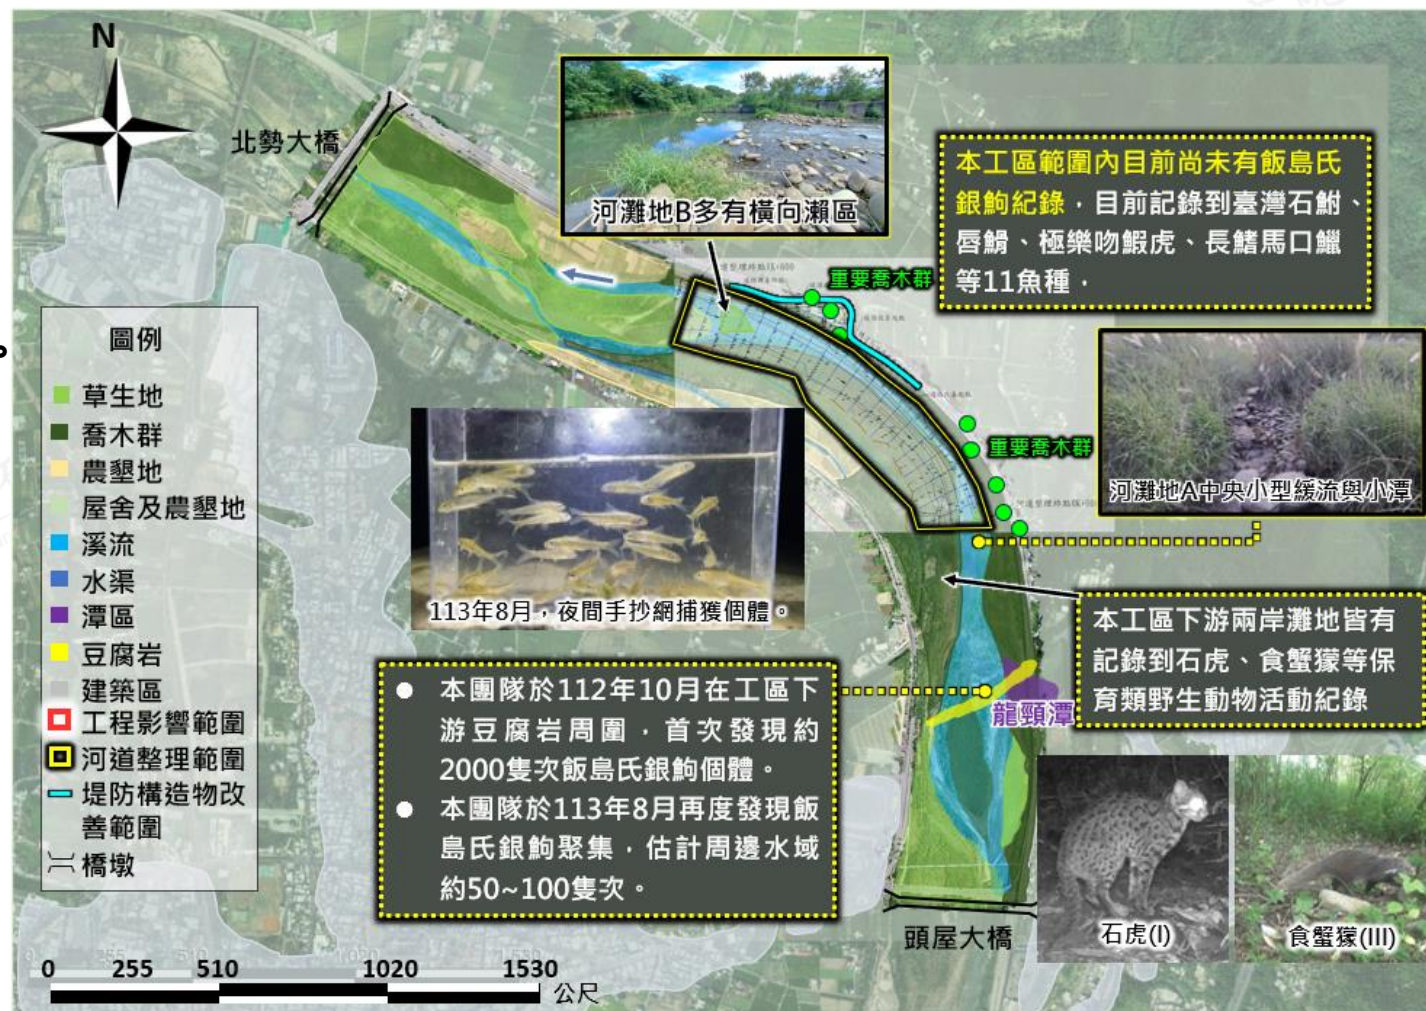
後龍溪流域二張犁河段工程必要性

- ✓ 後龍溪二張犁河段(頭屋大橋至北勢大橋)長約3KM, 因左岸高灘地已明顯陸化, 以致**主流河道向右偏流沖刷右岸**; 經過風險評估, 屬**危險河段**。
- ✓ **二張犁堤防部分堤腳已裸露**, 致使河水對堤腳的沖蝕破壞力量增加, 對於堤後農田、社區建物, 以及與堤防共構的台72線快速道路高架橋, **會有致災損害的風險**。

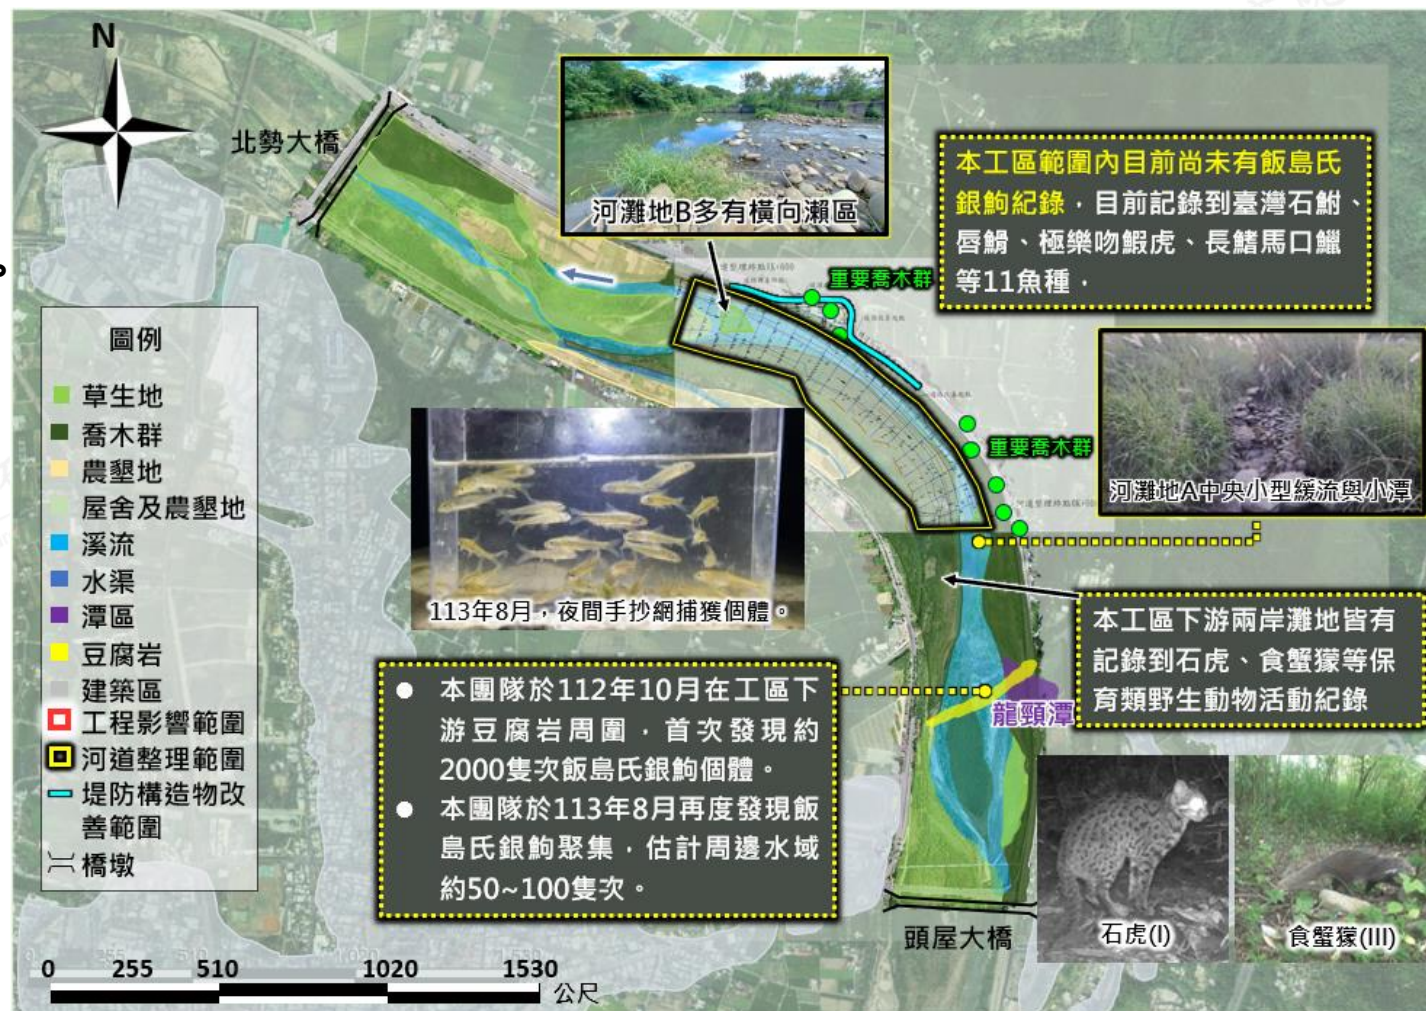
再次發現飯島氏銀鮡族群

- 112年10月19、20日進行後龍溪二張犁生態補充調查，於老田寮溪與後龍溪主流交會處附近水域，發現飯島氏銀鮡大量族群。
- 113年8月30日於同水域調查，再次發現飯島氏銀鮡族群約100隻以上。
- 113年11月於同水域調查，僅記錄1隻；下游水域則尚未有本種目擊紀錄。

- ✓ 本分署生態團隊於後龍溪主流(老田寮溪匯流口固床工)發現保育類飯島氏銀鮎(南風魚)族群活動。
- ✓ 於後龍溪左、右岸濱溪林帶, 皆有記錄到保育類石虎(山貓)及食蟹獾(芒花狸)活動; 部分位置測得較高的石虎活動頻率。
- ✓ 二張犁堤防堤前有數株高大原生種喬木-山黃麻(麻布樹), 可作為工程擾動後植被復原的重要產種子來源。
- ✓ 彙整盤點一般河道常見淡水魚類泳速, 推估最大可移動距離約為1.44~3.24公里, 以預設為河道最小生態安全距離。

- ✓ 針對易致災高風險河段，限縮河道整理長度至1km以下，進行改善。
- ✓ 排除混凝土硬性工法，改為較柔性的河道整理工法。
- ✓ 鞏固河防安全基礎上，同時營造多種流態，儘可能營造多種淡水魚偏好之棲息環境，尤其是保育類飯島氏銀鮒的秋冬季棲息環境營造。
- ✓ 持續監測掌握飯島氏銀鮒族群變化，以適時調整保育策略，達成工程與生態共融之友善治理。
- ✓ 限縮施工便道的範圍，減少對濱溪林帶的破壞，並且保留大樹，使施工後濱溪林帶更容易恢復。
- ✓ 若遇環境生態異常時，停止施工並啟動環境生態異常狀況處理程序。
