沙河溪沙河橋改建工程

異常狀況處理情形 簡報

111年03月09日

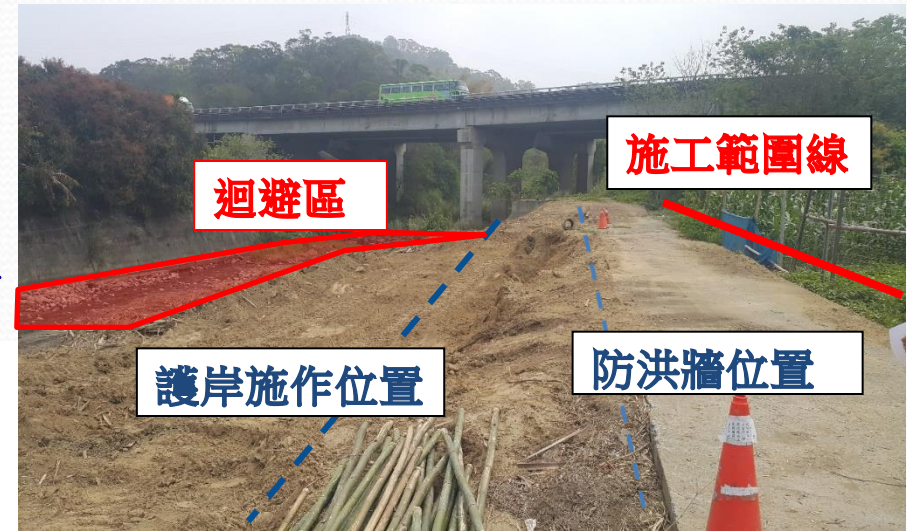
0K+664~0K+700 護岸施做位置圖
(本段取消施工)

原設計：

0K+380~0K+700 施作護岸，回填護坡。

調整後：

1. 0K+664~0K+700 護岸取消施做。
2. 原拓寬河道調整為保存高灘地。回填坡面加鋪稻草蓆加速地表復育。

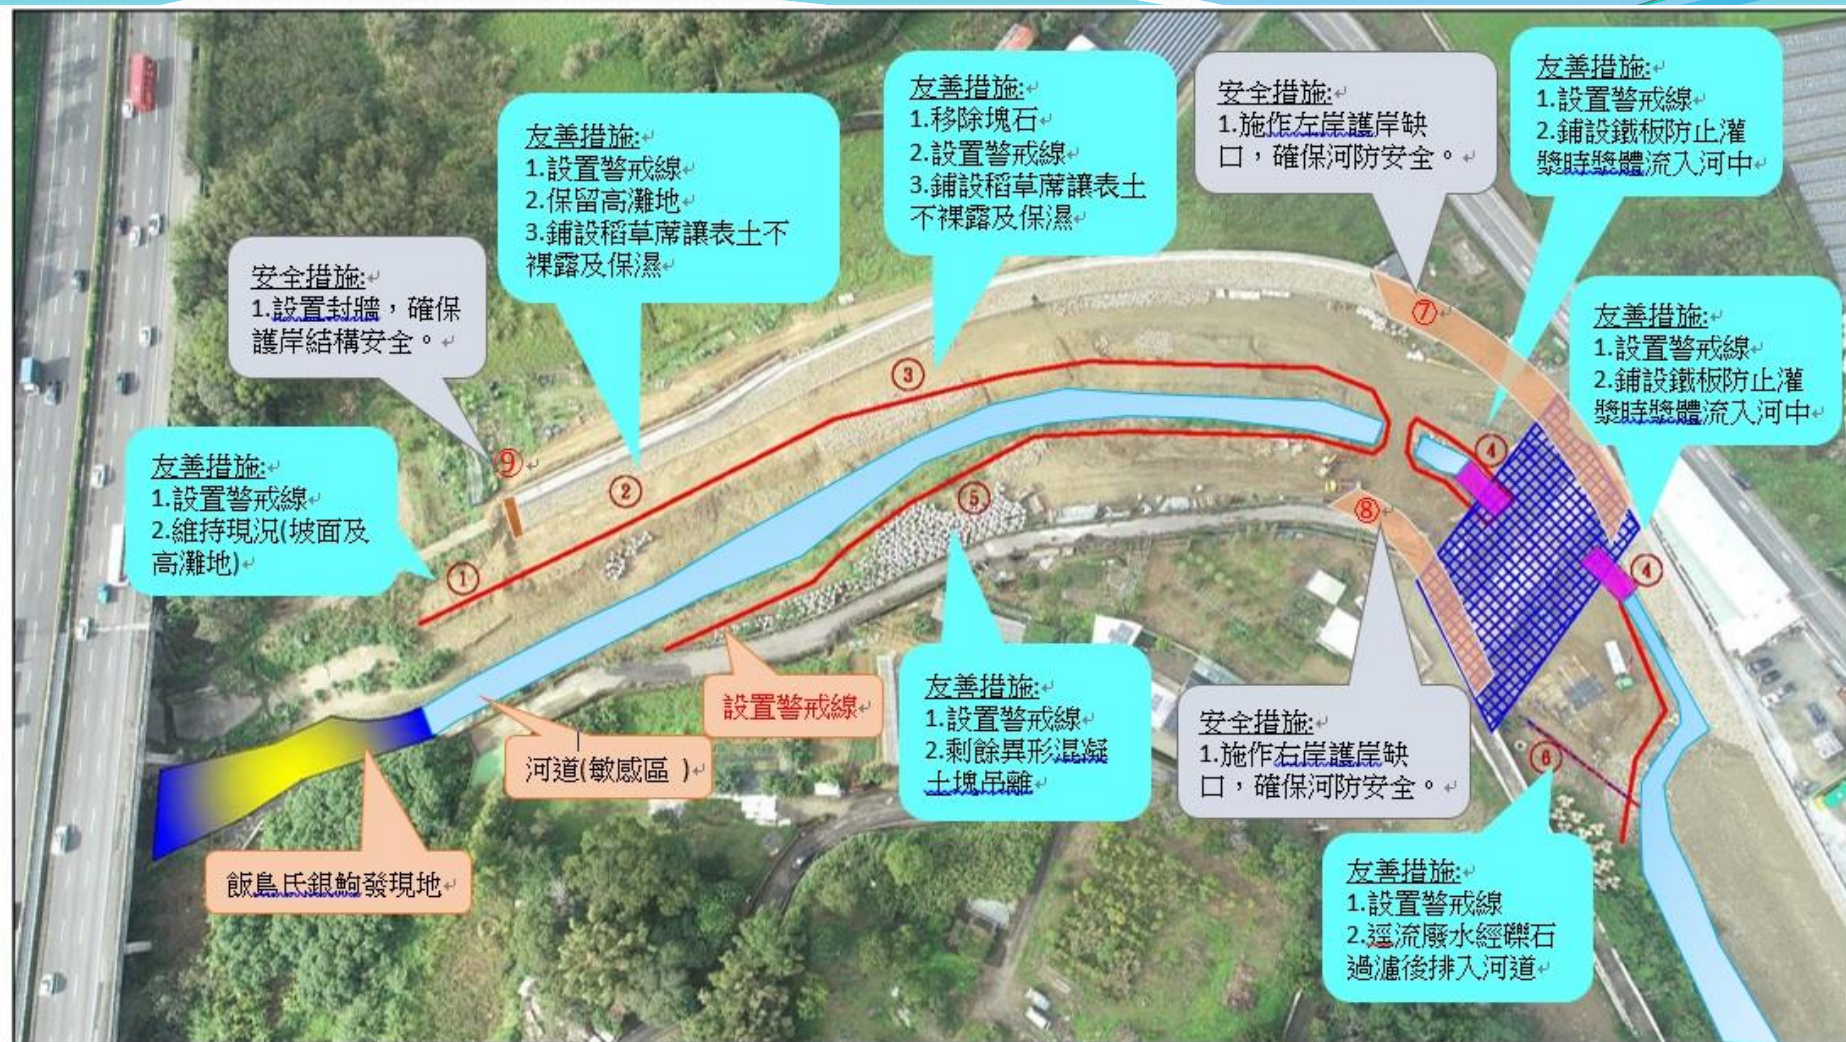
沙河溪沙河橋改建工程生態友善措施配置圖(初稿)

- 第一階段：設置警戒線、④⑥區友善措施後，儘速復工施做橋梁，恢復當地交通。**(汛期將至，考量橋樑施作安全性，需盡快完成)**
- 第二階段：聘生態專業團隊研擬本工程各項友善措施後，再依建議施做。
