# 在地諮詢小組審查會議

水安全第5批次  
苗栗縣政府辦理「通霄溪」鐵路橋上下游堤防及孫厝堤防延長工程」

苗栗縣政府辦理「通霄溪「鐵路橋上下游堤防及孫厝堤防延長工程」

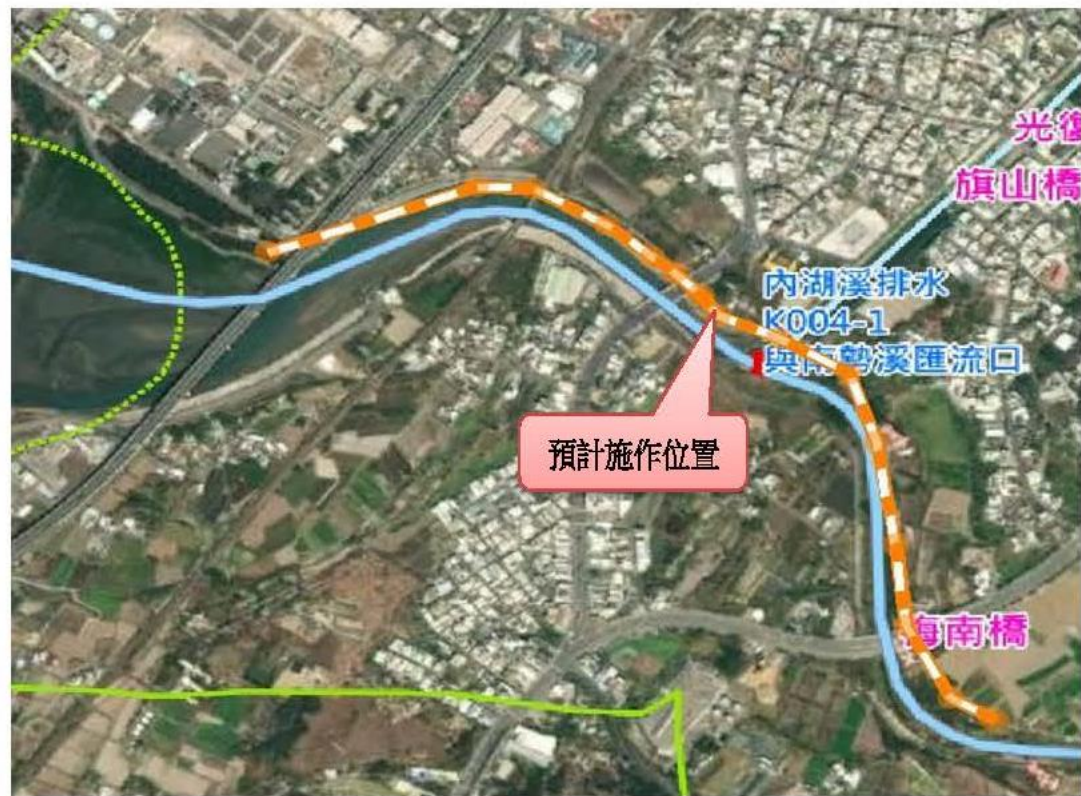
計畫位置圖

本計畫工程區域位於霄溪與內湖溪匯流處，因匯流角度不佳，造成迴水等防洪不利條件，遇洪水來臨時可能發生崩塌溢流。該段區域排水通洪斷面不足、排水路蜿蜒曲折等因素影響，常發生河水暴漲、堤岸毀壞等情形，須于統合改善。另為配合台電345KV電纜地下化，故進行本計畫。

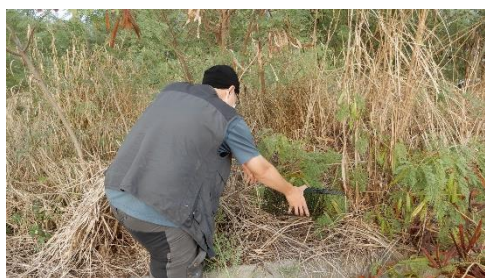
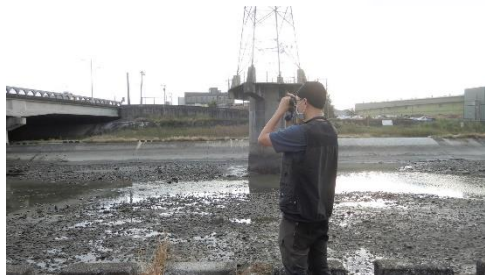
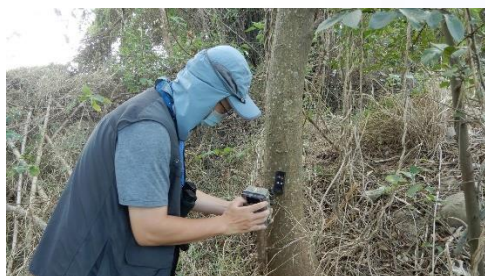
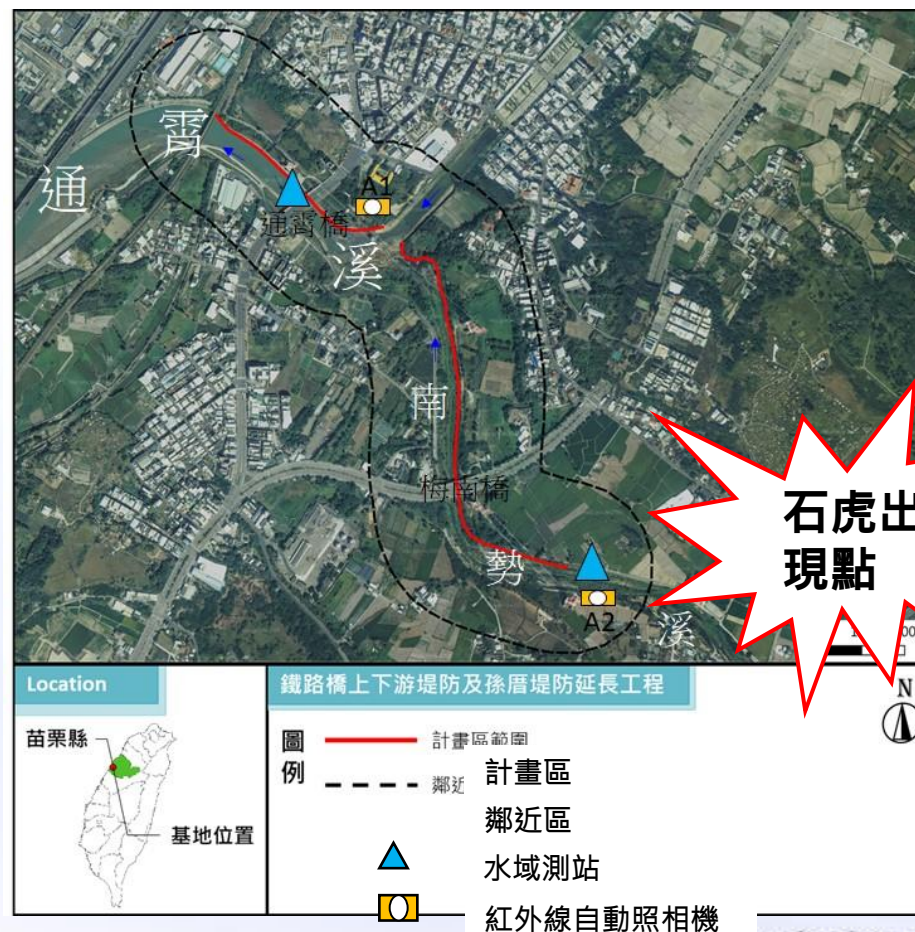
- ◆ 設計階段(民國110年11月4-5日) 進行生態調查，並於基地周邊架設兩台紅外線自動相機(架設時間:110年11月4日開始架設迄今)。
