# 經濟部水利署 第二河川局在地諮詢小組 第6次會議

新屋溪志滿橋下游斷面79至斷面81.1  
淹水改善工程

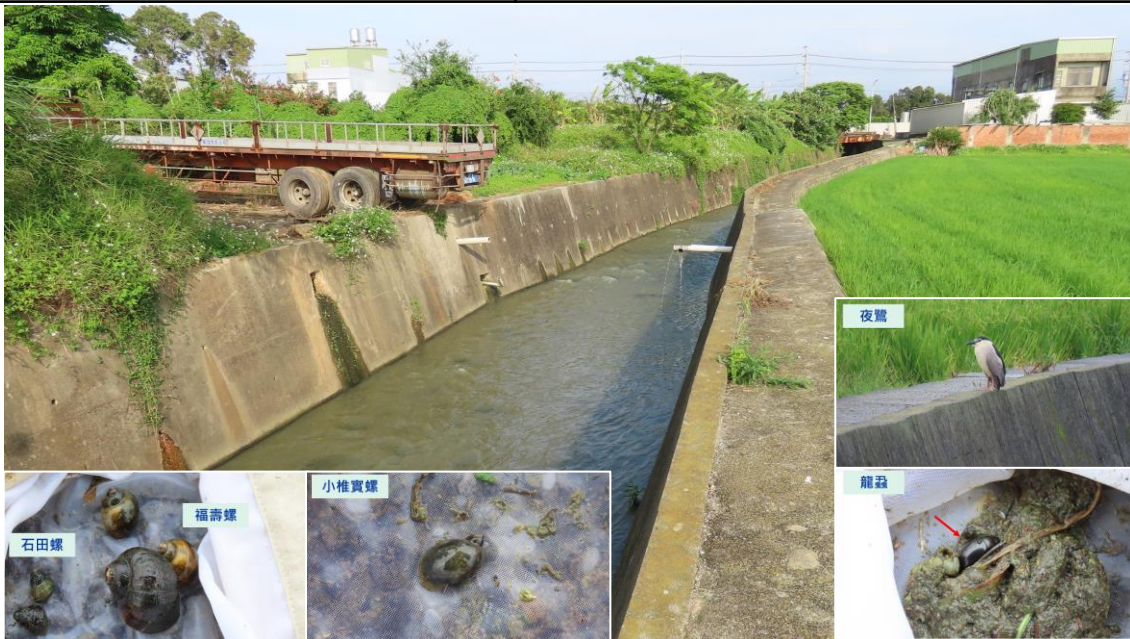
➤ 現況為人工護岸，水道底部不透水面積高

➤ 目前發現之水生動物少，且尚未發現保育類動物

➤ 整體棲地生態評估總分低

類別		評估結果	分數
水的特性	水域型態多樣性	水域型態出現1種，且水道受人工建造物限制，水流無自然擺盪之機會	0分
	水域廊道連續性	受工程影響廊道連續性未遭受阻斷，主流河道型態明顯呈穩定狀態	6分
	水質	水質濁度太高	3分
水陸域過渡帶及底質特性	水陸域過渡帶	灘地裸露面積比率小於25%	5分
	溪濱廊道連續性	為人工構造物表面很光滑	0分
	底質多樣性	水道底部有不透水面積，面積>1/5水道底面積	0分
生態特性	水生動物豐多度	生物種類僅出現二至三類，部分為外來種	1分
	水域生產者	水呈現綠色	3分
綜合評價		總和=	18分

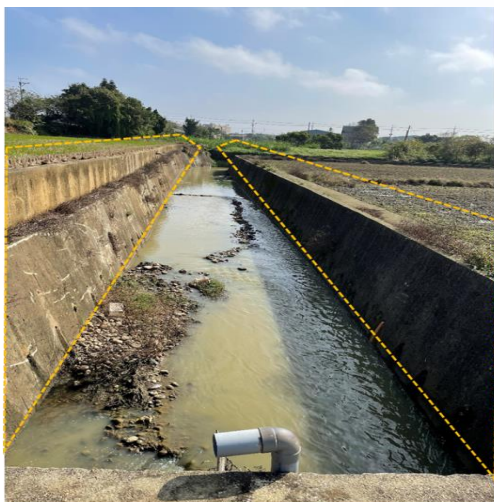
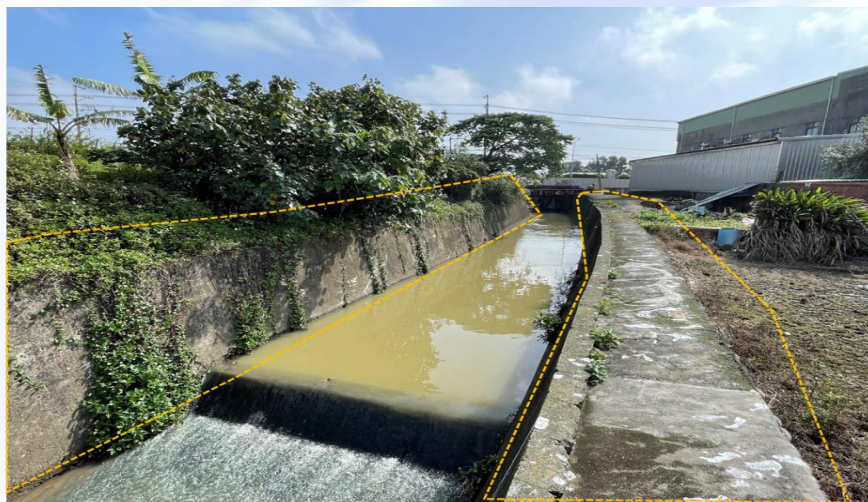
新屋溪現況(下游側往上游拍攝，虛線為闢寬渠道之工程位置)

- 依據「易淹水地區水患治理計畫第2階段實施計畫」市管河川新屋溪水系規劃治理規劃檢討報告，進行第一期治理工程（本工程）。
- 預估改善淹水面積1.2公頃。本工程範圍為一般區域，非保護區。工程範圍之新屋溪河段為三面光之梯形水泥渠道，有1處固床工。
- 工程預定施做範圍目前右岸為雜木林及草地（幾乎皆為先驅樹種及植物），左岸為水稻農田。
