生態檢核規劃設計階段  
大甲溪豐洲堤防河道整理工程  
正式成果報告書

主辦機關：經濟部水利署第三河川局  
執行單位：爾灣水利工程技師事務所  
中華民國 109 年 12 月

本規劃設計案「大甲溪豐洲堤防河道整理工程」屬河道整理工程，工程範圍為大甲溪豐洲堤防之新廣大橋下與后豐大橋下游河道各約為 700 公尺及 1,200 公尺。根據其規劃設計圖執行生態檢核之工作。計畫各工作項目由多位不同領域含生態、水土保持、水利工程等專家共組工作團隊執行，執行工作項目包括現地勘查、水陸域生物補充調查、資料收集、民眾參與訪談、繪製生態關注圖、棲地品質評估、水利工程生態檢核自評表及擬定施工環境注意事項。本計畫藉由文獻與生態資料庫進行生態資源盤點，並與第三河川局本案件承辦人員進行現勘工作(成果詳參 2.3 節與附錄四)，初步了解案件規劃設計原因、需求與計畫工區生態特性，之後著手彙整並連繫關心此工程相關議題之地方民眾代表、環保團體及專家學者，包含台中市神岡區溪洲里王明洲里長、逢甲大學水利系王傳益教授、水患治理監督聯盟張豐年醫師、荒野保護協會台中分會謝國發副分會長，社團法人臺灣自然研究學會鄭清海常務監事以及台灣石虎保育協會陳美汀理事長，並於本計畫執行期間逐一拜訪(訪談內容詳參 3.3.2 節)。棲地評估於民國 109 年 10 月 5 日進行，經評估計畫區之棲地環境現況如圖 3-10 所示，棲地評估品質如圖 3-8 所示，整體而言，根據棲地生態評估結果顯示該區段之棲地品質良好(評估成果詳參 3.4.2 節)。水陸域生態補充調查於民國 109 年 10 月 5-6 日執行。調查範圍為計畫區，調查項目分為水域生物、陸域植物及陸域動物。水域生物包含魚類、底棲生物(蝦蟹類、螺貝類)之種類；陸域植物建立植物名錄外，若符合「台中市樹木保育自治條例」認定之珍貴樹木，會進行量測樹木胸圍、樹冠長邊直徑及定坐標等作業；陸域動物包含鳥類、哺乳類、兩生類、爬蟲類及蝶類之種類，調查

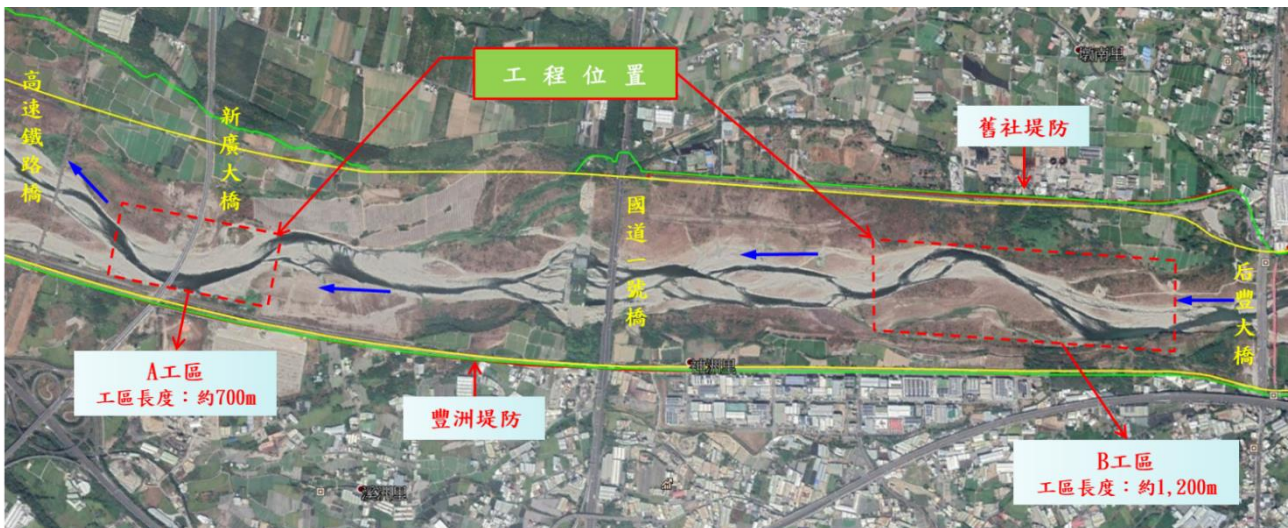
圖 1-1 大甲溪豐洲堤防河道整理工程範圍

第三河川局大甲溪豐洲堤防河道整理工程之計畫範圍，為大甲溪豐洲堤防之新廣大橋下與后豐大橋下游共兩處工區，範圍分別約為 700 公尺及 1,200 公尺(如圖 1-1 所示)，本案生態檢核案針對規劃設計階段辦理各工作項目。

本案大甲溪豐洲堤防工區範圍如圖 1-1 所示。為快速盤點全區段與周邊環境既有的生態資源及相關圖層資訊，套疊包括法令公告、重要生態保護區域、學術研究或民間關注區等圖資（表 2-1），套疊結果如圖 2-2 所示，工區大甲溪豐洲堤防位於大甲溪南側，屬林務局認定之石虎重要棲地範圍，且其周圍有石虎路殺之紀錄。

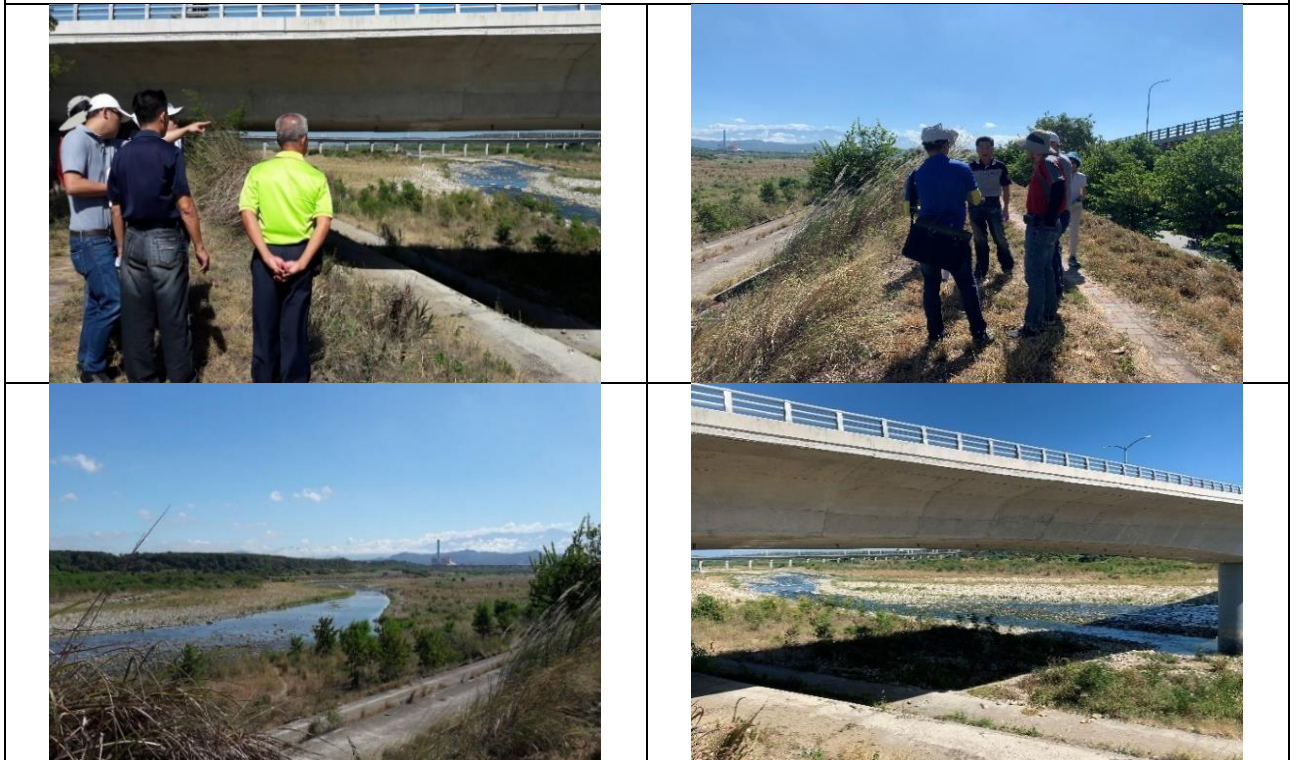
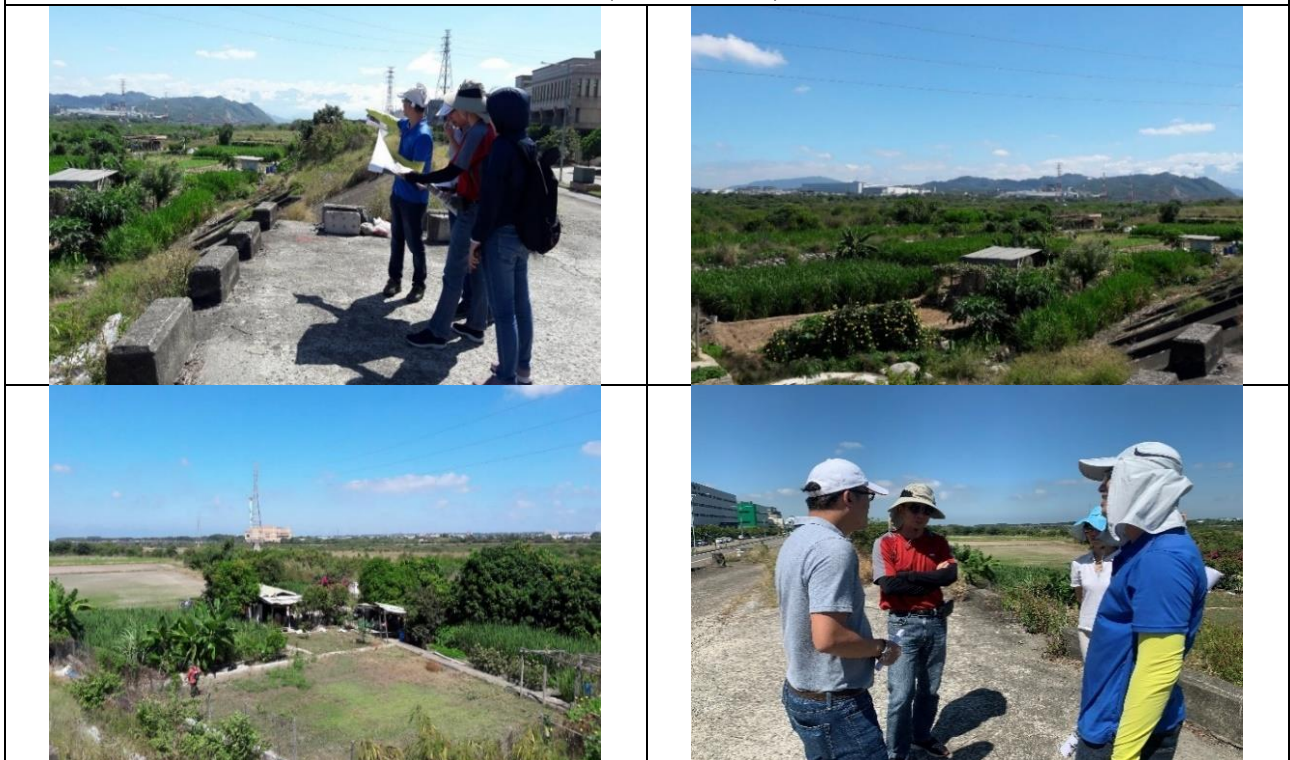
圖 2-3 大甲溪豐洲堤防現勘紀實照片

生態檢核團隊於民國 109 年 9 月 21 日與第三河川局工務課黃英華正工程司及施建銘工程員共同初步會勘，本次現勘照片如圖 2-3 所示，詳細會議紀錄內容如附錄四所示。其表示預計工區範圍有兩處，分別位於豐洲堤防新廣大橋下(A 工區)及后豐大橋下游處(B 工區)，本處河道由於大甲溪流路擺盪問題，兩工區河道流路皆有往左岸偏移情形，為避免衝擊豐洲堤防之河防安全，該工程預計以河道整理方式進行流路調整與堤岸保護，河道整理之土方於各工區維持挖填平衡。本團隊初步評估由於河道蜿蜒與偏移程度甚為顯著，洪汛期確有沖刷堤防之潛勢，為考量公共利益與河防安全需求，初步建議仍以三河川局規劃期程推動本工程案，惟高灘地與河道周邊之長草區可能有包含石虎等動物棲息與活動，建議河道整理範圍應盡量避免擾動長草區，或盡可能縮短工時。
