生態檢核規劃設計階段
大安溪高鐵橋堤段河道整理工程
正式成果報告書

主辦機關：經濟部水利署第三河川局
執行單位：爾灣水利工程技師事務所
中華民國 109 年 12 月

本規劃設計案「大安溪高鐵橋堤段河道整理工程」屬河道整理工程，工程範圍為大安溪廊子堤防左岸高鐵橋上下游處各 550 公尺及 800 公尺。本計畫工作主要針對此案件於本開口合約之規劃設計階段，根據其規畫設計圖執行生態檢核之工作。計畫各工作項目由多位不同領域含生態、水土保持、水利工程等專家共組工作團隊執行，執行工作項目包括現地勘查、水陸域生物補充調查、資料收集、民眾參與訪談、繪製生態關注圖、棲地品質評估、水利工程生態檢核自評表及擬定施工環境注意事項。本計畫藉由文獻與生態資料庫進行生態資源盤點，並與第三河川局本案件承辦人員進行現勘工作(成果詳參 2.3 節與附錄四)，初步了解案件規劃設計原因、需求與計畫工區生態特性，之後著手彙整並連繫關心此工程相關議題之地方民眾代表、環保團體及專家學者，包含臺中市廊子里里長、水患治理監督聯盟張豐年醫師、荒野保護協會謝國發副分會長、逢甲大學水利系王傳益教授以及台灣石虎保育協會陳美汀理事長，並於本計畫執行期間逐一拜訪(訪談內容詳參 3.3.2 節)。棲地評估於民國 109 年 10 月 5 日進行，經評估計畫區之棲地環境現況如圖 3-4 所示，棲地評估品質如圖 3-5 所示，整體而言，根據棲地生態評估結果顯示該區段之棲地品質良好(評估成果詳參 3.4.2 節)。水陸域生態補充調查於民國 109 年 10 月 5-6 日執行。調查範圍為計畫區，調查項目分為水域生物、陸域植物及陸域動物。水域生物包含魚類、底棲生物(蝦蟹類、螺貝類)之種類；陸域植物建立植物名錄外，若符合「台中市樹木保育自治條例」認定之珍貴樹木，會進行量測樹木胸圍、樹冠長邊直徑及定坐標等作業；陸域動物包含鳥類、哺乳類、兩生類、爬蟲類及蝶類之種類，調查成果詳參 3.1.3 節。根

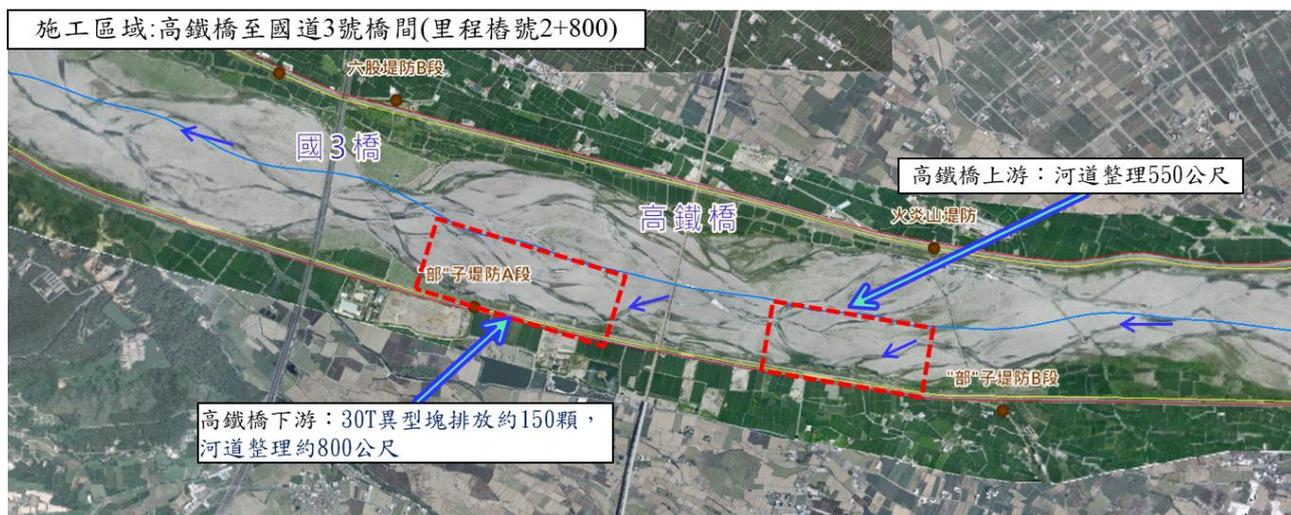
圖 1-1 大安溪高鐵橋堤段河道整理工程範圍

本案針對第三河川局大安溪高鐵橋堤段河道整理工程，於規劃設計階段辦理生態檢核作業，計畫範圍為大安溪廍子堤防左岸高鐵橋上下游處共兩處工區，範圍分別為 550 公尺及 800 公尺，詳細如圖 1-1。

本案大安溪高鐵橋堤段工作範圍如圖 1-1 所示。為快速盤點全區段與周邊環境既有的生態資源及相關圖層資訊，套疊包括法令公告、重要生態保護區域、學術研究或民間關注區等圖資（表 2-1），套疊結果如圖 2-3 所示，計畫工區位於火炎山自然保留區西側，另外依照林務局認定之石虎棲地分類標準，工區亦屬大安溪南側石虎重要棲地之範圍。

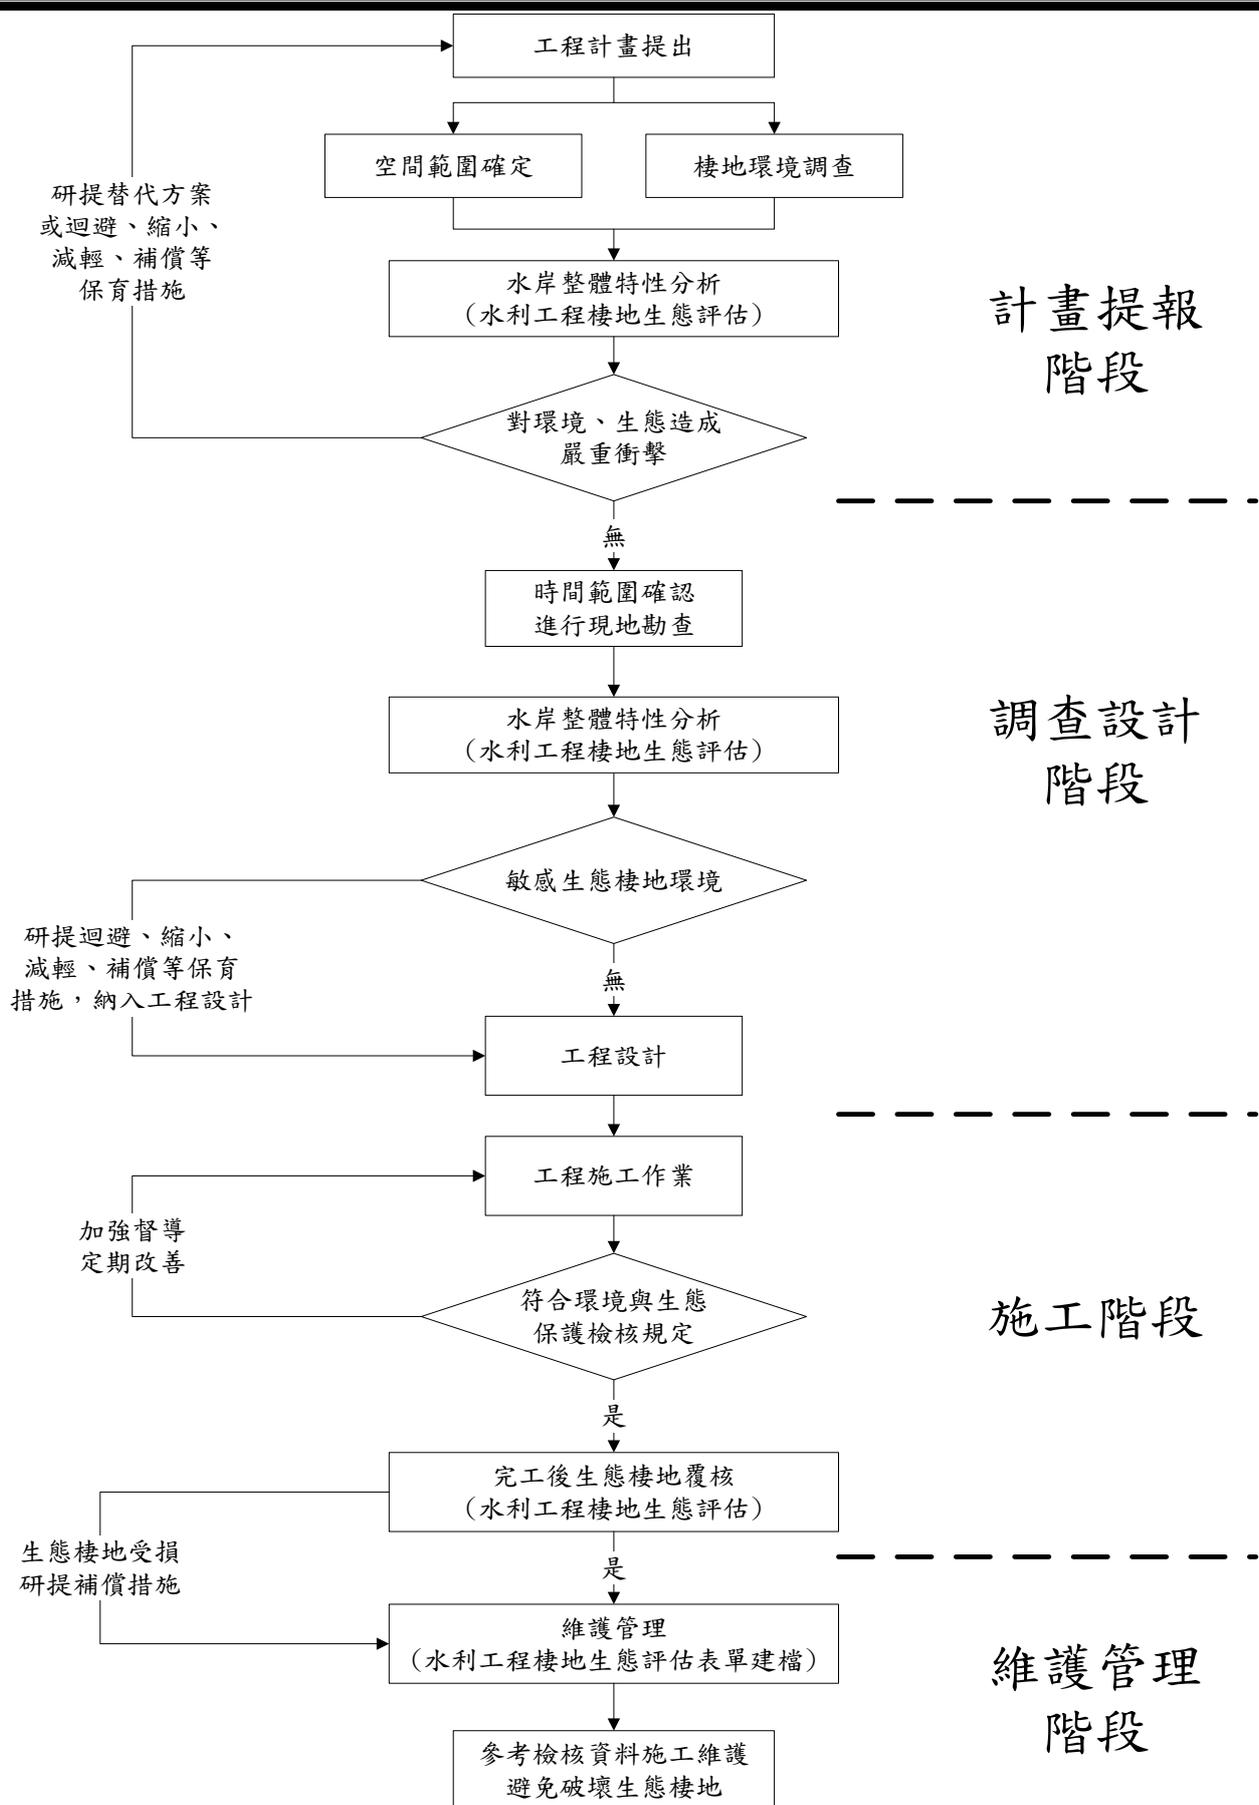
圖 1-2 水利工程生態檢核作業流程

本生態檢核作業參考經濟部水利署對於河川、區域排水生態調查評估相關準則及行政院公共工程委員會訂定之「公共工程生態檢核注意事項」辦理，並針對本局執行或預定提報縣市管河川及區域排水整體改善計畫之治理或應急工程，辦理規劃設計階段生態檢核工作(如圖 1-2 所示)，各工程需辦理生態檢核及民眾參與工作。

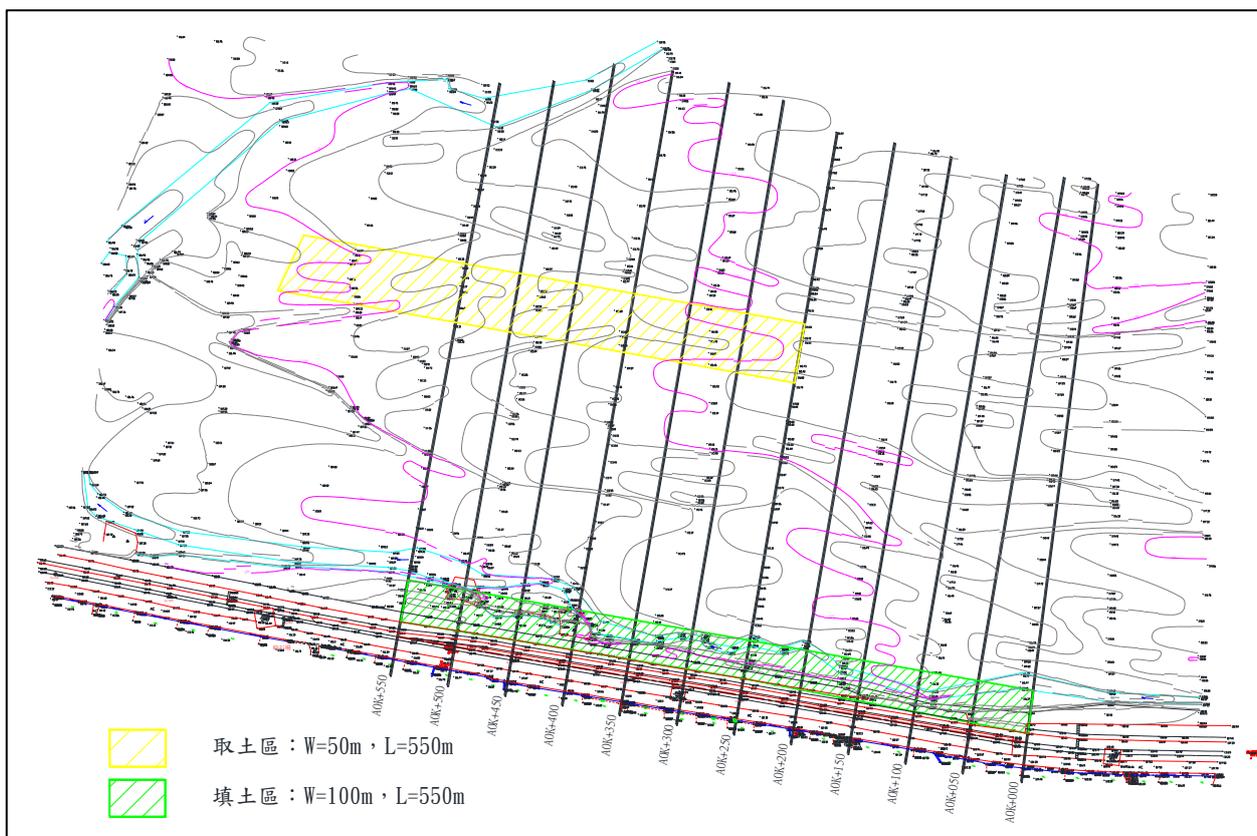
圖 2-1 大安溪高鐵路橋上游堤段河道整理工程設計圖

根據第三河川局提供相關工程規劃設計資料，本規劃設計案類型屬 109 年度之工程。根據「大安溪河川環境管理規劃(2/2)，民國 106 年」提到，廊子堤防因河道主流偏靠堤防及部分堤防保護工遭沖刷，故擬定河道整理工程，將左岸培厚以保護堤後道路、農田、居民生命財產安全。本工程案範圍界於高鐵橋至國道 3 號橋間，分為兩個工區，工區鄰近地形與工程設計圖詳圖 2-1 及圖 2-2。

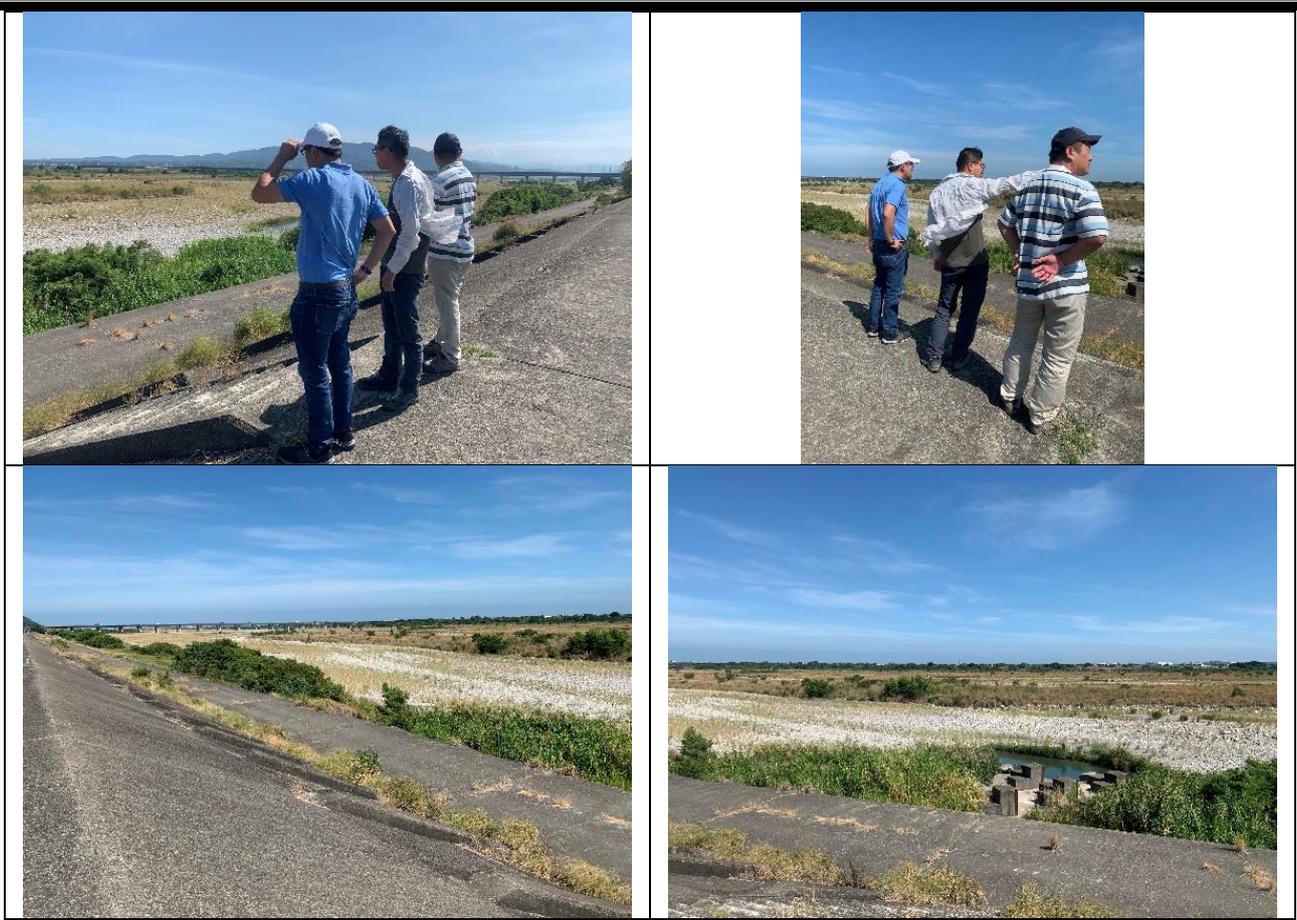
圖 2-4 大安溪高鐵橋下游堤段現勘紀實照片

生態檢核團隊於民國 109 年 9 月 22 日與第三河川局工務課張峻昇工程員及蕭安原工程員一同進行本階段生態檢核第一次現地勘查，本次現勘紀實照片如圖 2-4 所示，詳細會議紀錄內容如附錄四所示。

針對本案之周邊環境與工程背景，蕭工程員表示由於因大安溪河道流路於大安溪廊子堤防高鐵橋上下游處因河道擺盪至左岸，河心流向於汛期高流量下恐對堤防基腳與堤心造成破壞，進而危害河防安全，因而預計以河道整理方式整理流路同時培厚堤身，局部範圍再藉由異型塊保護基腳。預計辦理工程之工區有兩處，經本生態檢核團隊現勘初步評估，因本案涉及公共利益與河防安全，確有其執行之必要性，惟進行高灘地整理時，整理範圍盡量減少對周邊長草區，亦即可能之動物棲地造成干擾，此外因施工期間為枯水期，建議設置灑水設施以抑制揚塵問題。

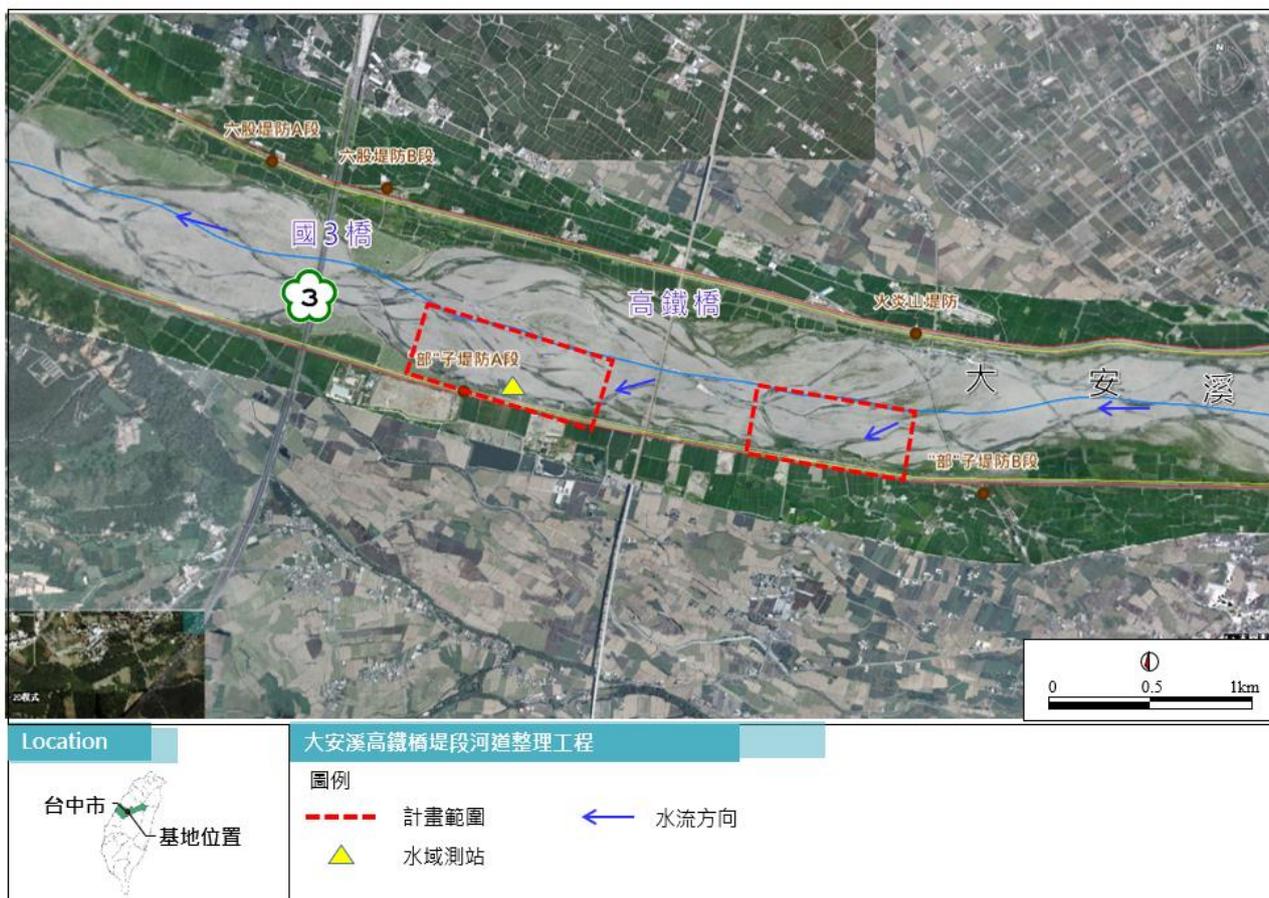
圖 3-1 本計畫調查範圍及水域測站分布圖

本次生態調查於民國 109 年 10 月 5-6 日執行。調查範圍為計畫區，調查項目分為水域生物、陸域植物及陸域動物。水域生物包含魚類、底棲生物(蝦蟹類、螺貝類)之種類；陸域植物建立植物名錄外，若符合「台中市樹木保育自治條例」認定之珍貴樹木，會進行量測樹木胸徑及定坐標等作業；陸域動物包含鳥類、哺乳類、兩生類、爬蟲類及蝶類之種類。陸域動物調查路線、水域測站位置如圖 3-1。

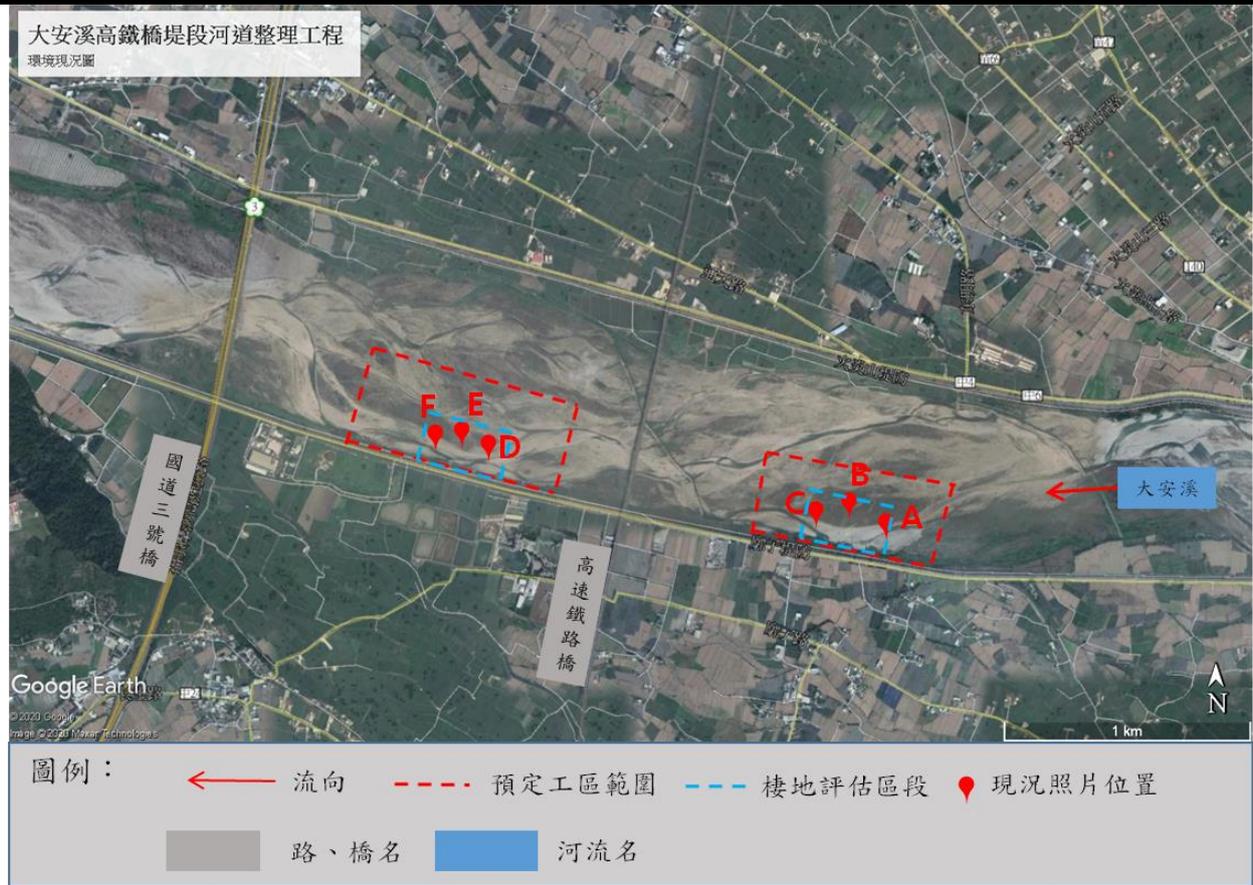
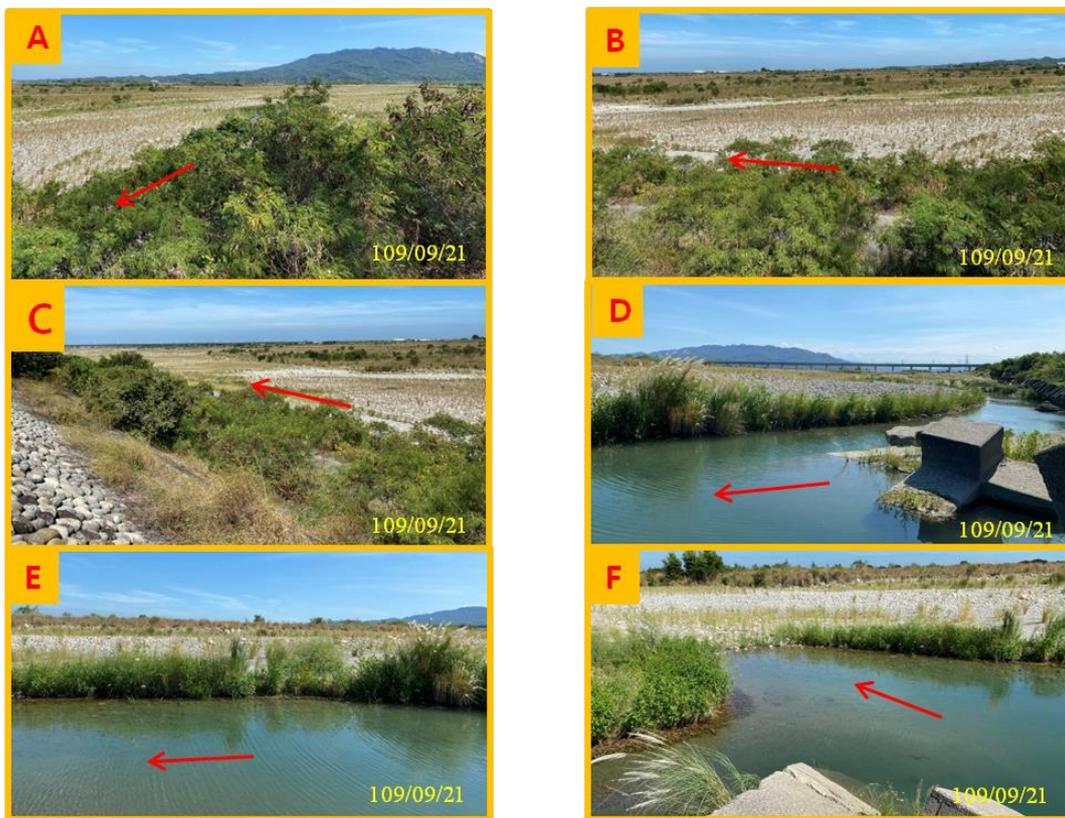
圖 3-4 計畫工區現況棲地影像圖

本計畫於民國 109 年 10 月 5 日進行現場勘查及棲地評估，棲地環境現況如圖 3-4 所示。其計畫區為臺中市外埔區大安溪高鐵橋堤段，河岸類型主要為由沙、卵礫石及圓石共同組成的底質，而水域型態以淺瀨與淺流為主，兩側有人工護岸與堤防，堤防至河道間為灌叢帶、草地以及喬木。另本計畫以圖 3-4 中藍色虛線為棲地評估之樣區，以水利工程快速棲地生態評估之項目進行，各項指標評估成果如圖 3-5 所示，根據棲地生態評估結果綜合評價總分達到 52 分，其中水的特性 23 分；水陸域過渡帶及底質特性達 15 分；生態特性達 14 分，整體而言顯示該區段之棲地品質屬良好等級。

本案執行期間進行多次現地勘查，包含與第三河川局工務課張峻昇工程員及蕭安原工程員初步會勘，其表示因河道擺盪至左岸，河心流向於汛期高流量下恐對堤防基腳與堤心造成破壞，進而危害河防安全，因而預計以河道整理方式整理流路同時培厚堤身，局部範圍再藉由異型塊保護基腳。此外，計畫生態檢核團隊亦針對「水利工程生態檢核自評」、「生態關注區繪製」與「快速棲地環境評估」進行實地勘查。棲地評估於民國 109 年 10 月 05 日進行，經評估計畫區之棲地環境現況如圖 3-4 所示，棲地評估品質如圖 3-5 所示，整體而言，棲地生態評估結果顯示該區段之棲地品質良好。

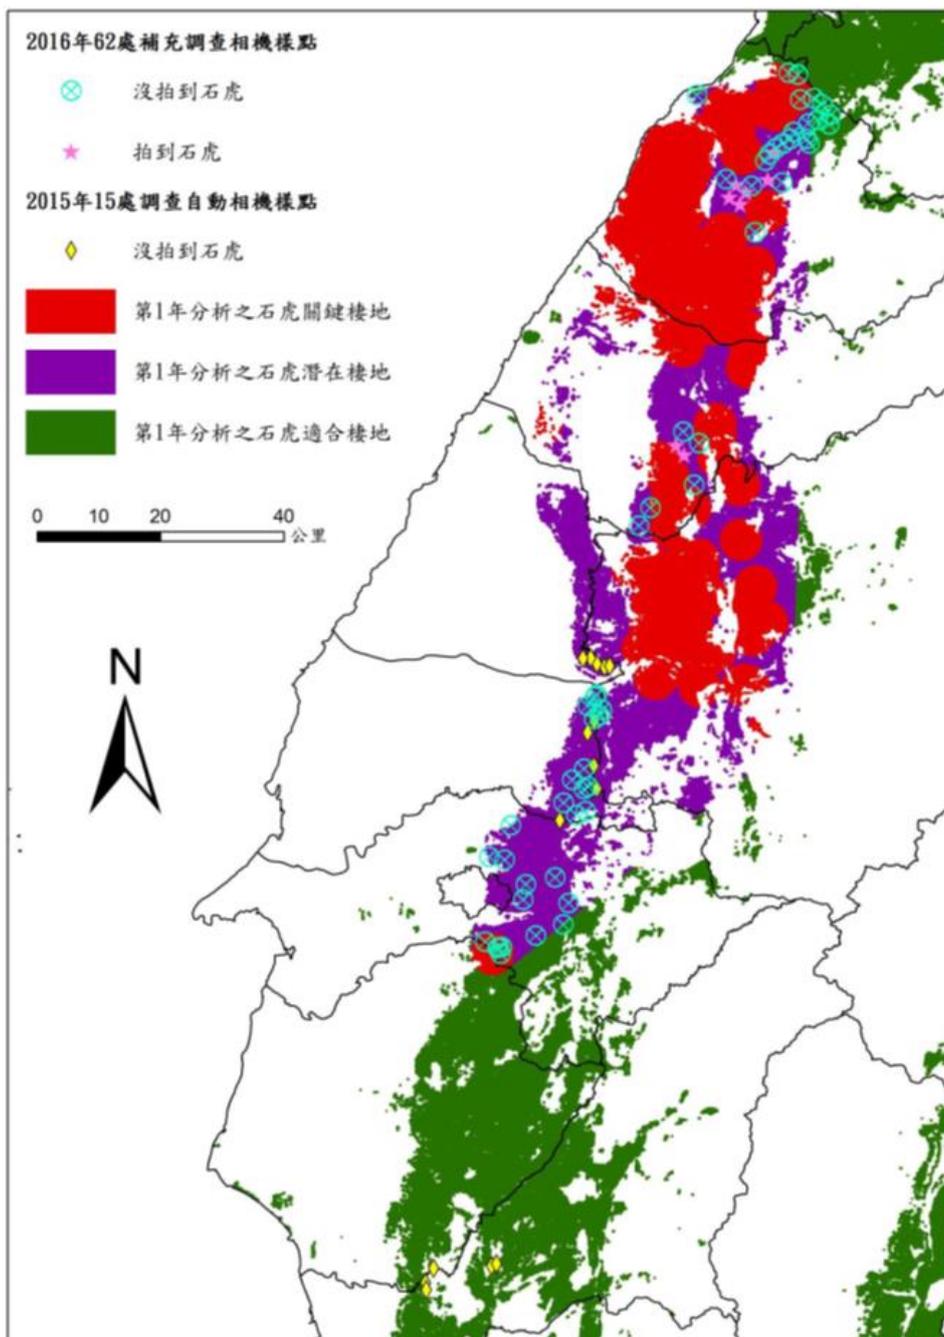
圖 3-6 石虎重要棲地分布圖

由林務局提供石虎棲地圖層判斷工區位於石虎重要棲地，另根據生態資料盤點，如「重要石虎棲地保育評析(1/2)」(2015)、「重要石虎棲地保育評析(2/2)」(2016)、「生態調查資料庫系統」、「台灣動物路死觀察網」及民眾訪談。該區域早期常有石虎出沒，然近年因砂石採取使其族群逐漸往周圍鄰近淺山區域遷移，如圖 3-6 所示。預定工區內有面積相比比例當大的高灘地及鄰近的淺山區域，依據生態資料盤點，雖非賞鳥熱點，仍會有部分猛禽(如灰面鵟鷹、大冠鵟、魚鷹、東方澤鵟等)出沒盤旋並覓食。預定治理區段兩岸皆為混凝土堤防，但堤防坡度較緩，並不影響中小型哺乳類的通行。

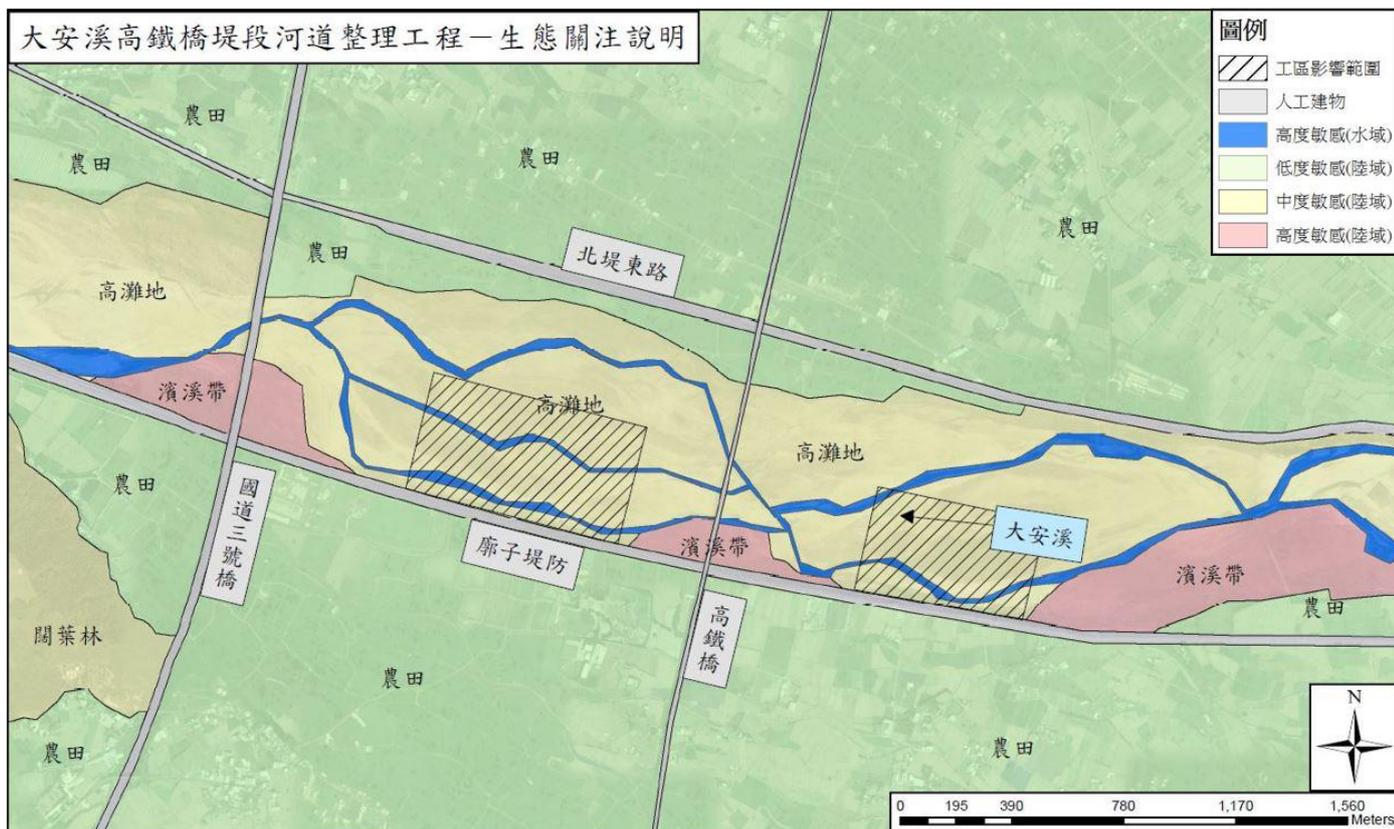
圖 3-7 生態關注區域說明圖

本計畫預定治理工程之生態關注區域說明如圖 3-7 所示。工區兩岸均已有堤防建置，因工區座落石虎重要棲地，故兩岸濱溪帶既有植生範圍，應屬石虎可利用之棲地範圍而畫設為高度敏感區，河道中屬較裸露之部分定義為中度敏感區，周圍農田定義為低度敏感區。

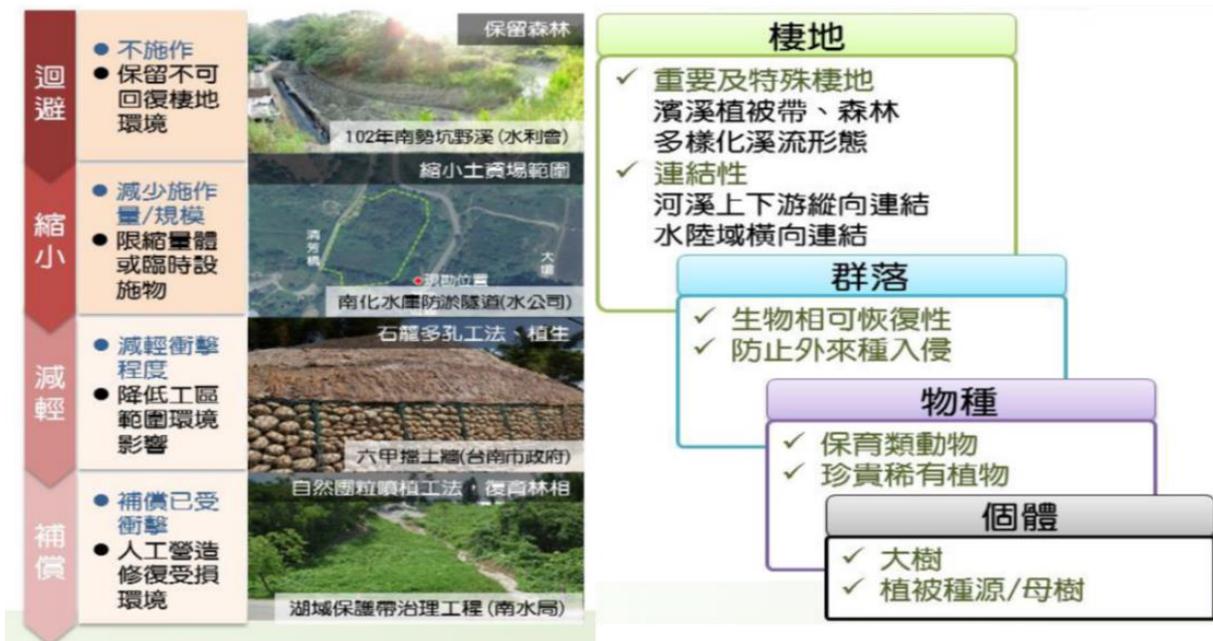
圖 3-8 生態保育原則及對策示意圖

迴避負面影響之產生，並避免大量施作硬體設施。大範圍之應用包括停止工程施作、選用替代方案等；較小範圍之應用則包含迴避當地生態較敏感之環境、迴避珍貴老樹所在位置等重要保全對象。

縮小工程量體之施作。其應用包含工程減量設計或縮小施工範圍等。

以營造、保留或增加棲地作為任何重要損失的補償。補償分為現地或非現地(異地)進行減輕傷害的措施。現地補償可能是利用工程方法或管理限制其傷害之擴大，非現地(異地)補償則透過鄰近區域之分析，對於受工程衝擊之敏感區，創造或重建與敏感區同性質之棲地，若鄰近環境不適合做為同性質之棲地，則考量利用不同性質之棲地來增加整體的生態效益。

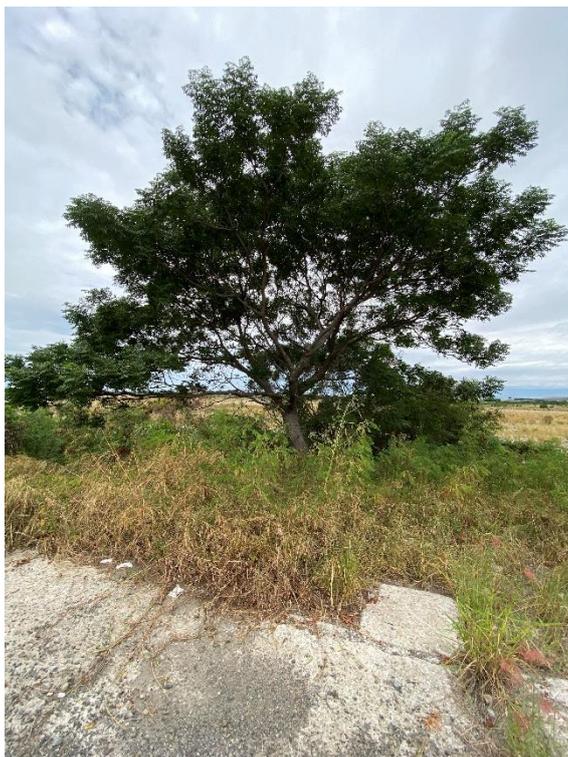
圖 3-9 下游工區內之苦楝樹

樹種：苦楝 座標(台灣二度分帶 TWD97)：217096, 2694614

因位於石虎重要棲地，周圍灘地及灌叢區域皆可能為石虎活動區域，例如：石虎可能為了取水或捕食而通過護岸進入大安溪及鄰近區域(例如：草生地及農田)。另根據生態資料盤點，預定治理區域兩岸之高灘地及周邊闊葉林可提供冬候鳥及當地留鳥棲息使用，為降低河道整理工程對周圍生態造成影響，進而維持動物棲地環境適宜性，故有下列建議：	
迴避	建議維持適度河道蜿蜒，避免大量截彎取直，以降低擾動周圍高灘地及灌叢區域，並盡量將河心往河道中間靠
迴避	建議河道整理後之斷面要足夠寬，臨水面堤防處以緩坡方式盡量培厚，除可讓保護效果持久，亦可提供動物使用，另建議檢討放置 30T 異形塊之必要性或降低其適量，以避免過度使用硬性工法
迴避	建議保留預定治理區域左岸之闊葉林區，並於施工期間以圍籬區隔，以降低干擾既有林相。另建議藉工程施作順勢清除強勢外來種，例如銀合歡
減輕	建議施工期間車輛或機具進出，行駛速度不超過 30 公里，並設置警示牌提醒工程單位車輛減速，以降低陸殺風險
減輕	妥善安排工程施作時間，避免晨昏時段野生動物活動旺盛期間施工，應於 8：00 至 17：00 時段施工為宜
減輕	建議編列環境管理費用，例如：施工期間定時對施工道路及車輛進行灑水以降低揚塵、廢棄物集中管理並帶離現場以避免野生動物誤食
縮小	建議新闢施工便道及設置臨時置料區應優先使用既有道路或裸露地環境，以干擾最少植被範圍為原則劃設，減少植被遭移除之面積，並於設計圖說上明確標示施工便道，禁止工程擾動施工邊界外之區域
其他	施工期間禁止對野生動物之濫捕、濫殺行為，若發現有石虎等保育類動物應禁止捕抓，並通知主辦機關及生態團隊
其他	建議完工後，應於施工擾動後之裸露地，如施工便道或臨時置料區，鋪設稻草蓆，並撒播原生或非入侵性草籽，加速復育，以降低外來種入侵。另完工後建議封閉施工便道進入，避免周圍居民利用
預定治理區域內有一棵棟樹，其具有水土保持功能外，亦可提供誘鳥之生態功能，故有下列建議	
迴避	下游工區範圍(座標 217096, 2694614)有一株生長良好之苦棟樹(圖 3-9)，建議應予以保留勿剷除，並於樹冠範圍圍圍警示帶，避免工程機械壓實周圍土壤，影響根系正常生理作用，進而導致生長不佳

縮小	若因工程施作關係需擾動，建議冬季落葉後至早春萌芽後時移植苦棟樹，且於進行移植前置需先進行斷根作業
為有效落實施工階段環境友善措施，以降低工程對周圍環境之影響，故有下列建議：	
其他	建議編列施工階段每月自主檢查費用，以利施工單位落實設計階段研擬之生態保育措施及供後續生態團隊稽核
其他	建議編列生態異常處理費用，若有(1)重要保全對象遭擾動(例如石虎遭路殺)、(2)因工程施作導致河道內魚群暴斃或濁度過高、(3)生態保育措施未有效落實等情況，則需回報主辦機關及生態團隊，以進行異常狀況處理及補償

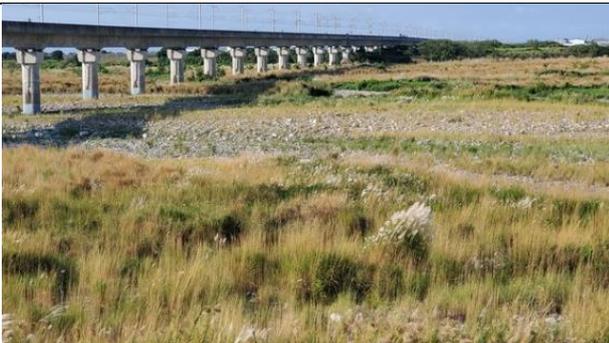
高鐵橋上游河床植被為草生地，並以甜根子草為優勢

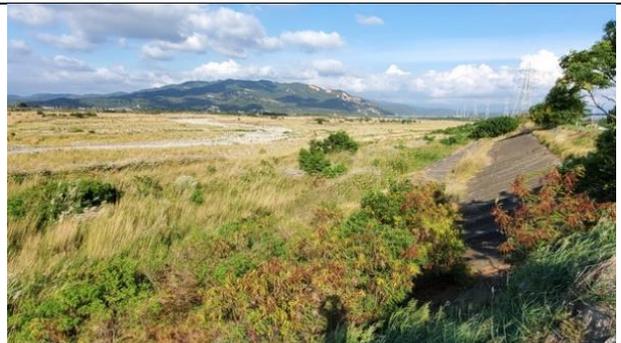
高鐵橋上游河床近堤防側有銀合歡、黃槿及水柳等灌叢

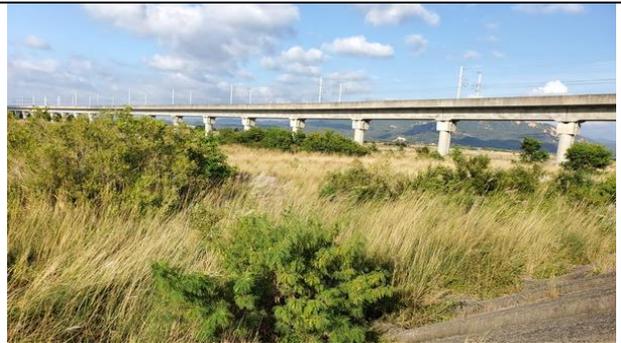
高鐵橋下游植被與上游相似，同樣為甜根子草優勢社會
