生態檢核施工階段  
109 年度眉溪房裡一號堤段設施維護改善工程  
正式成果報告書

主辦機關：經濟部水利署第三河川局  
執行單位：爾灣水利工程技師事務所  
中華民國 109 年 12 月

本施工案「109 年眉溪房裡一號堤段設施維護改善工程」屬防災減災工程，於國道六號約 31.4k 旁、向善橋上游 500m，預計施作約 250m 堤防以及河道整理約 500m。本計畫工作主要針對此案件於本開口合約之施工階段進行生態檢核相關工作。計畫各工作項目由多位不同領域含生態、水土保持、水利工程等專家共組工作團隊執行，執行工作項目包括現地踏勘、生態保育措施、水陸域生態監測調查、環境棲地品質評估、查核施工廠商自主檢查表填寫、保育措施執行情形確認勘查、水利工程生態檢核自評表填寫、生態環境異常狀況處理與民眾訪談。本計畫藉由文獻與生態資料庫進行生態資源盤點，並與第三河川局本案件承辦人員進行現勘工作(成果詳參 2.3 節與附錄四)，初步了解案件工程提報、規劃設計方案說明與計畫工區生態特性，之後著手彙整並連繫關心此工程相關議題之地方民眾代表、環保團體及專家學者，包含房里里林瓊護里長、東海大學生態與環境研究中心林良恭老師、社團法人台灣野鳥協會吳森雄老師以及台灣石虎保育協會陳美汀理事長，並於本計畫執行期間逐一拜訪(訪談內容詳參 3.3.2 節)。施工期間本工作團隊持續觀察施工環境棲地品質評估，提供施工廠商自主檢查表填寫，以確保生態保育措施之執行情形(成果詳參 3.5 節與附錄八)。棲地評估於民國 109 年 10 月 15 日進行，經評估計畫區之棲地環境現況如圖 3-6 所示，棲地評估品質如圖 3-7 所示，整體而言，根據棲地生態評估結果顯示該區段之棲地品質良好(評估成果詳參 3.4.2 節)。本計畫生態調查於民國 109 年 10 月 15~16 日執行。調查項目包括陸域植物(植物種類、符合南投縣樹保條例之珍貴樹木)、陸域動物(鳥類)、水域生物(魚類、底棲生物)，陸域植物及陸域動物調查範圍包括

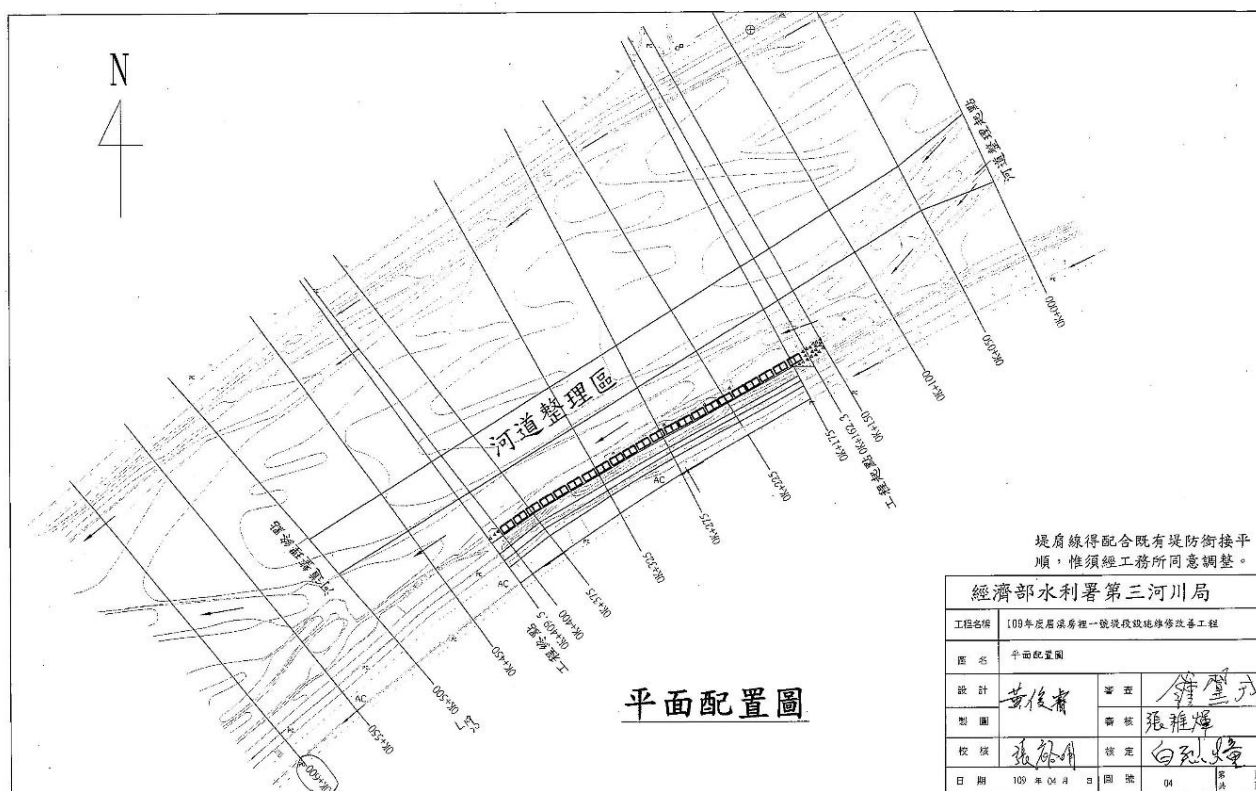
圖 2-1 眉溪房裡一號堤段工區平面圖

根據第三河川局提供相關工程施工資料，本施工案因多次洪水沖刷造成破損，依據民國 96 年「烏溪水系支流貓羅溪(含貓羅溪本流、上游平林溪、支流樟平溪)治理基本計畫」進行施工工作。工程內容包含主工區堤防工程與格框式護坦工，以及河道整理兩工區，工區平面圖如圖 2-1。

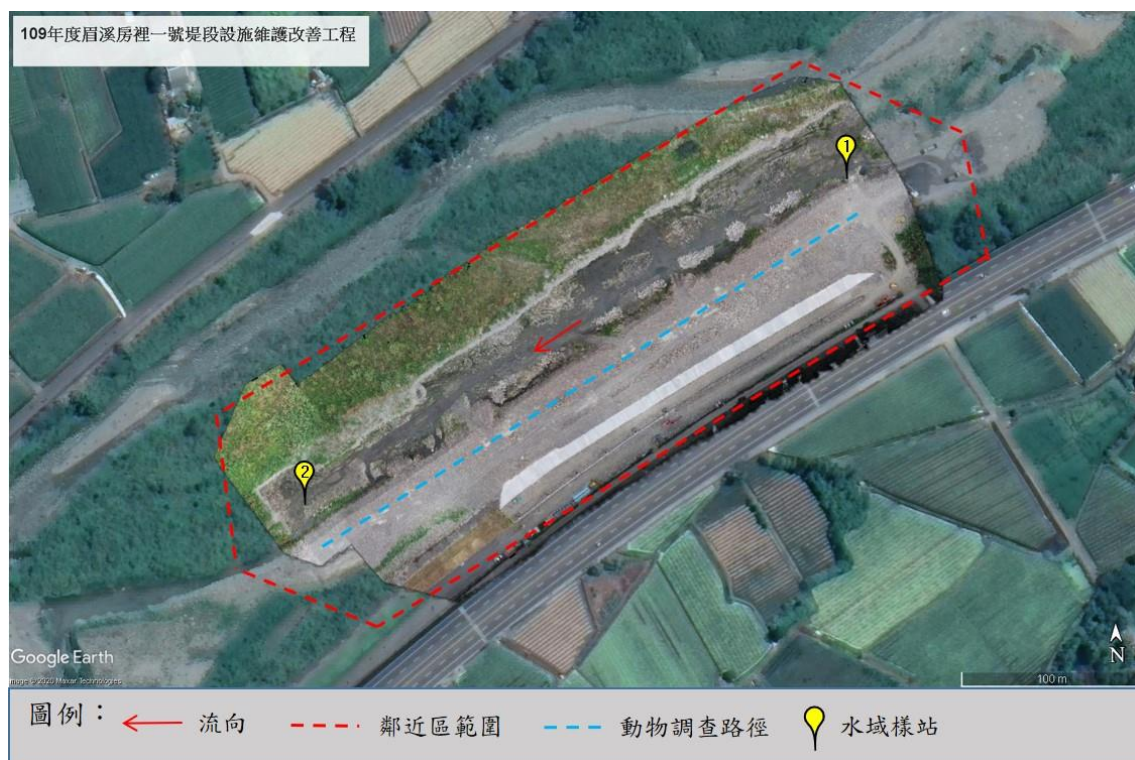
圖 3-4 生態調查範圍、調查路線及水域測站位置圖

本計畫生態調查於民國 109 年 10 月 15~16 日執行。調查項目包括陸域植物(植物種類、符合南投縣樹保條例之珍貴樹木)、陸域動物(鳥類)、水域生物(魚類、底棲生物)，陸域植物及陸域動物調查範圍包括計畫區與鄰近區周圍 200 公尺範圍內，水域生物則於計畫區設置 1 處測站，如圖 3-4 所示。
