紀錄日期	2019/9/12	填表人	侯福成
	水系名稱	新埤排水	行政區	嘉義縣太保市
① 基本資料	工程名稱	新埤排水農路至無名橋段治理工程	工程階段	□計畫提報階段 ■調查設計階段 □施工階段 □完工後
本 年 只有	調查樣區	新埤排水	位置座標(TW97)	(183219,2599646)~(183387,2599120)
	工程概述			
		· 周界照片 □工程設施照片 ■水域棲地照片 ■水岸及護坡照	以片 ■水棲生物照片	□相關工程計畫索引圖
	□其他			
2	4.8			
現況圖				
	A CONTRACTOR OF THE PARTY OF TH

紀錄日期	2019/9/12	填表人	侯福成
	水系名稱	新埤排水	行政區	嘉義縣太保市
① 基本資料	工程名稱	新埤排水勞工住宅至農路段治理工程	工程階段	□計畫提報階段 ■調查設計階段 □施工階段 □完工後
本个 只 T	調查樣區	新埤排水農路段	位置座標(TW97)	(182624,2599794)~ (183219,2599646)
	工程概述	排水路約 800m(5K+530~6K+330)		
	□定點連續□其他	周界照片 □工程设施照片 ■水域棲地照片 ■水岸及護坡照	片 ■水棲生物照片	■相關工程計畫索引圖
② 現況圖	Google Earth 22018 Passes Interest 22019 Mager Pas Interiors	工區起點 度:120.339833 度:23.499667 新埠排水 程度:23.498	19.新埤排水勞工住宅至 農路段治理工程 66389 2278

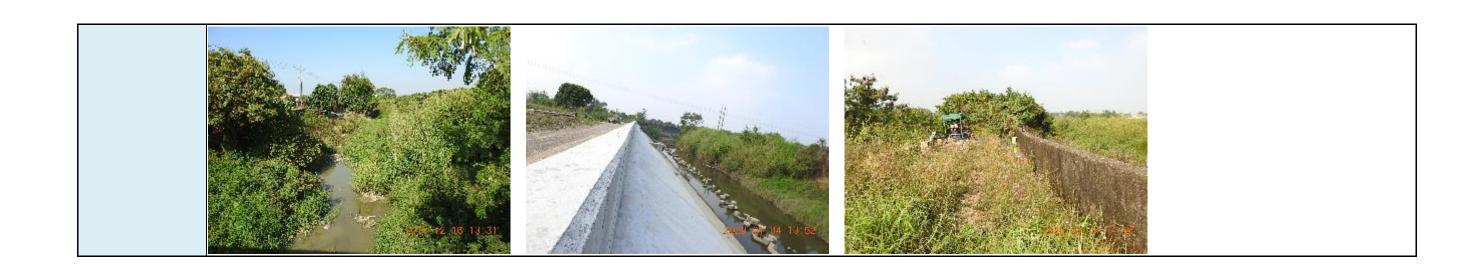
紀錄日期	2020/1/6	填表人	侯福成
	水系名稱	新埤排水	行政區	嘉義縣太保市
① 基本資料	工程名稱	新埤排水農路至無名橋段治理工程	工程階段	□計畫提報階段 ■調查設計階段 □施工階段 □完工後
本个 只 T	調查樣區	新埤排水	位置座標(TW97)	(183219,2599646)~(183387,2599120)
	工程概述			
② 現況圖		周界照片 □工程設施照片 ■水域棲地照片 ■水岸及護坡照 APP (1995)	片 ■水棲生物照片	■相關工程計畫索引圖

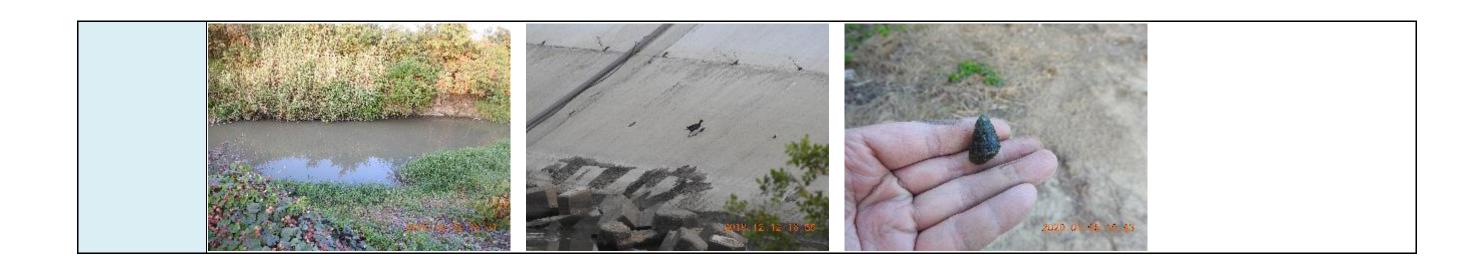
紀錄日期	2020/1/6	填表人	侯福成		
	水系名稱	新埤排水	行政區	嘉義縣太保市		
① 基本資料	工程名稱	新埤排水勞工住宅至農路段治理工程	工程階段	計畫提報階段 ■調查設計区	皆段 □施工階段	□完工後
全 年 5 71	調查樣區	新埤排水農路段	位置座標(TW97)	(182624,2599794)~ (183219,25996	46)	
	工程概述	排水路約 800m(5K+530~6K+330)				
		周界照片 □工程设施照片 ■水域棲地照片 ■水岸及護坡照	片 ■水棲生物照片	■相關工程計畫索引圖		
② 現況		行: 120,339833 原: 23,499667 新埠排水	19. (T. 1) (B. 1

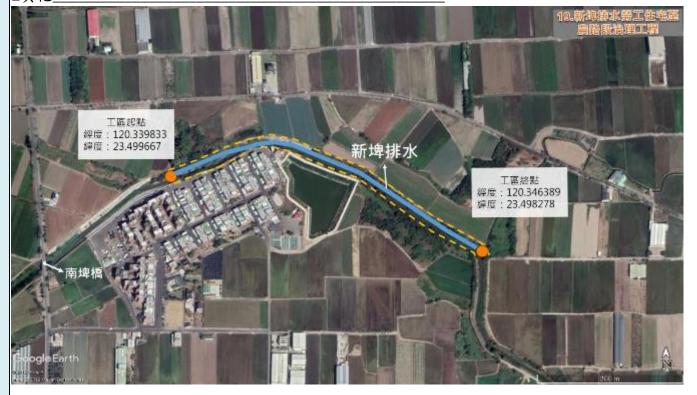
② 現況圖

□定點連續周界照片 ■工程設施照片 ■水域棲地照片 ■水岸及護坡照片 ■水棲生物照片 ■相關工程計畫索引圖□其他_____
