旱溪排水(萬安橋至樹王橋)整治工程

施工中階段生態檢核調查報告

(有辰營造有限公司委辦)

民翔環境生態研究有限公司

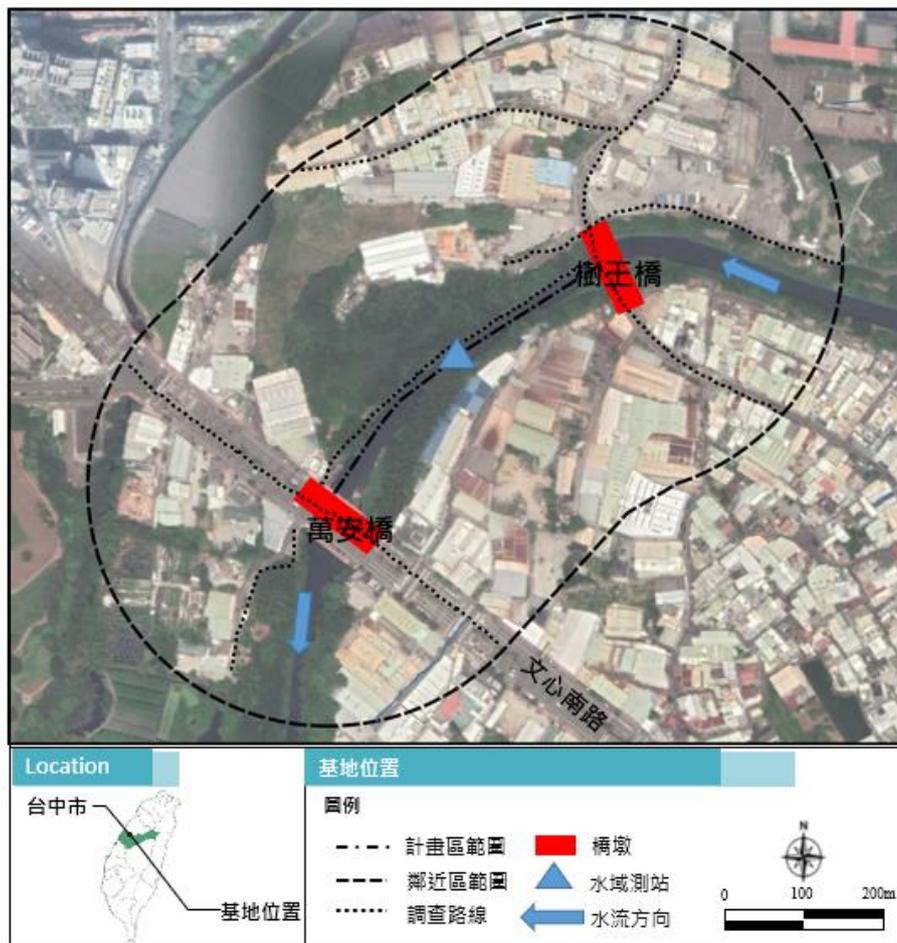
圖 1、早溪排水(萬安橋至樹王橋)整治工程施工中階段生態檢核範圍、調查路線及水域測站圖

本計畫範圍位處臺中市南屯區的萬安橋至樹王橋河段，主要聯外道路為文心南路，如圖 1。檢核樣站為早溪的萬安橋與樹王橋河段，調查範圍為萬安橋及樹王橋及其周圍，調查範圍屬於都市排水溝渠，海拔高度約為 45-50 公尺，施工前於河床及岸邊有水生或濱水植物生長，上季因岸邊邊坡施工，已移除河床及岸邊的水生或濱水植物，並設置施工車輛便道提供施工車輛進出，而本季左岸砌石護岸已大致完工，而右岸則於原本移除的邊坡上，種植植栽護岸。水流形態上，上季因河床及岸邊水生和濱水植物移除後，水流較施工前湍急，以淺流與深流為主，本季因中部地區缺水，導致水流明顯比施工階段前期變緩許多。植生僅剩樹王橋上游有水生或濱水植物生長。調查範圍主要環境類型包括草生地、灌叢、農耕地、建物、道路、裸露地及水域環境等。物種主要以先驅植物與人工栽植的植物居多，草生地植物有巴拉草、象草及大花咸豐草等，農耕地則有玉蜀黍及甕菜等經濟作物，灌叢分布於河道兩側，種類多為構樹、銀合歡及山黃麻等速生喬木。目前計畫河段為施工中之狀態，邊坡堤防及河床皆開挖整治，河道兩側植生因施工清除，但已有陸續栽植部分草本及喬木綠美化，故計畫範圍內植被覆蓋度較上季有些許增加。

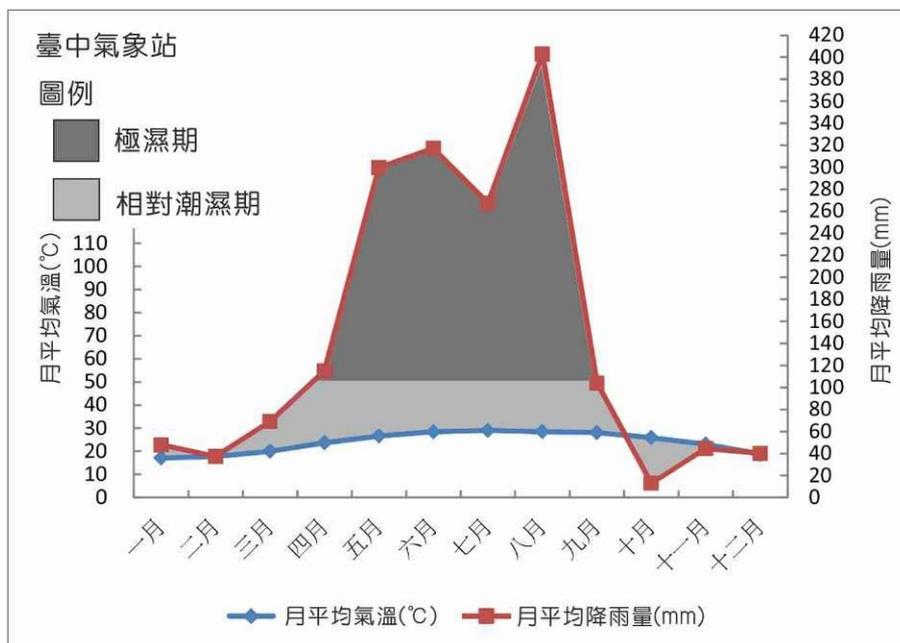
圖 2、2010~2019 年臺中氣象站生態氣候圖

生態氣候參考臺中氣象站資料，顯示近十年(2010~2019)當地年均溫為 23.9°C，平均氣溫最冷月份為 1 月(平均氣溫為 17.1°C)，最暖月份為 7 月(平均氣溫為 29.1°C)；雨量方面，本區域雨量主要集中在 4~9 月，而 10 月至隔年 3 月雨量則較少，平均年雨量為 1,756.7mm。依 Walter & Breckle(2002)之方法繪製生態氣候圖如圖 2。

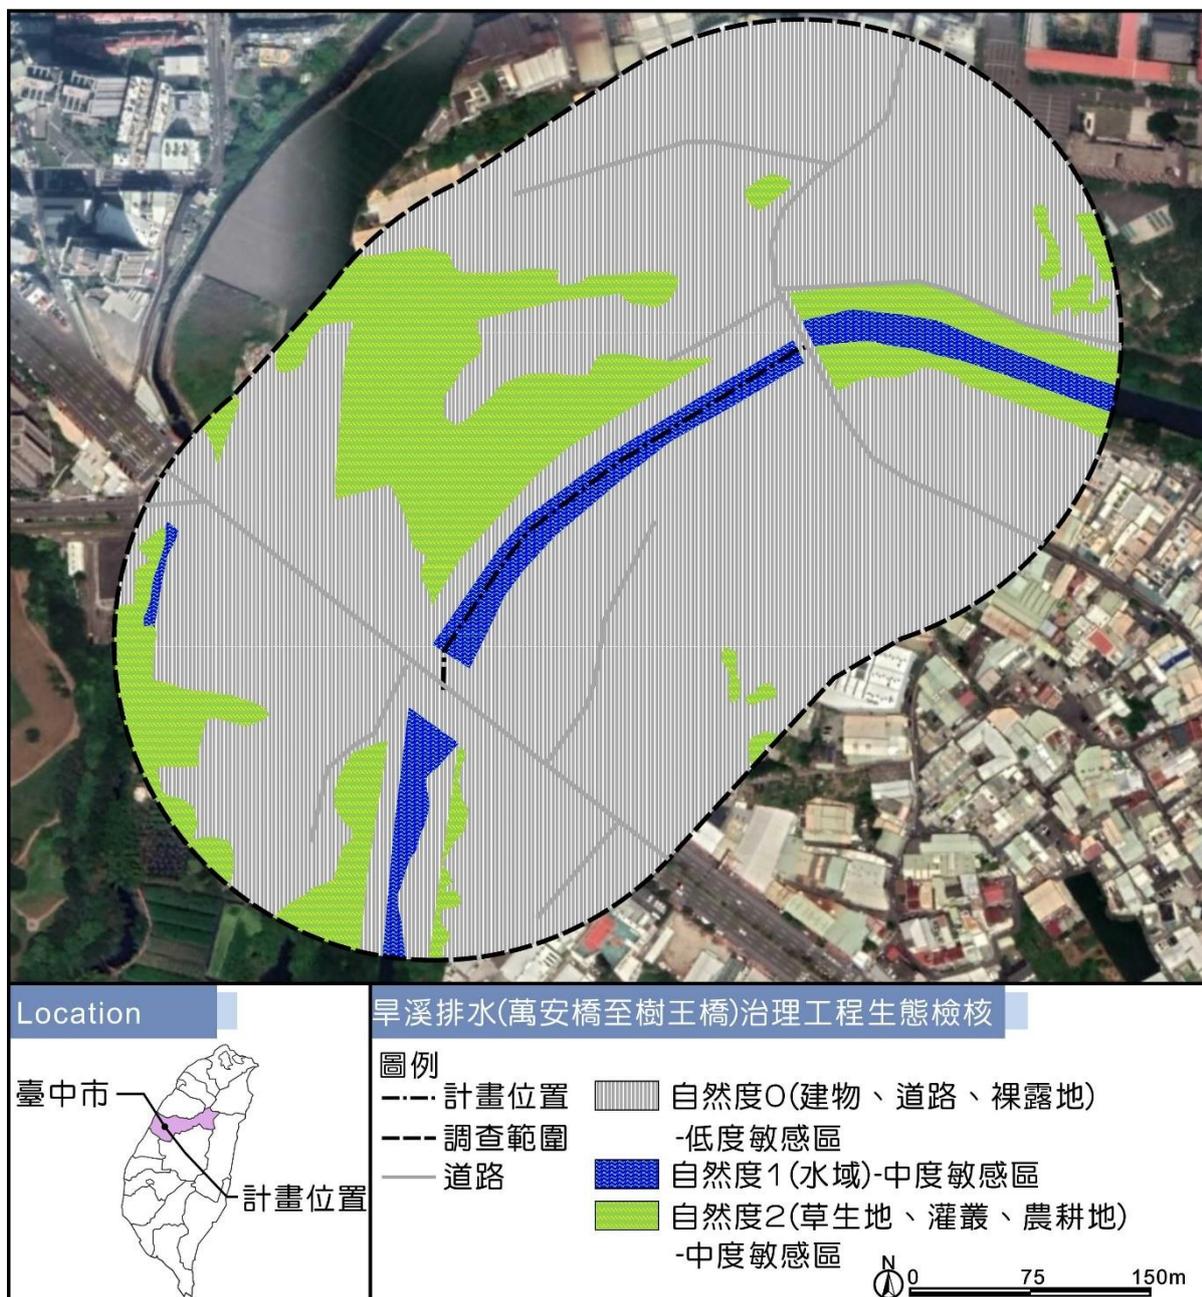
圖 3、早溪排水(萬安橋至樹王橋)治理工程施工中階段生態檢核自然度及敏感區分佈圖

(1) 草生地、灌叢(自然度 2)

本用地類型於調查範圍內主要為樹王橋上游河道兩側草生地及計畫範圍北側的農耕地，草生地物種主要為巴拉草及象草等；農耕地則種植甕菜、玉蜀黍及甘藍等經濟作物；灌叢則分布於河道兩側，物種主要為銀合歡、山黃麻、構樹等速生喬木。

(2) 水域(自然度 1)

屬於都市排水溪流，因施工開挖，植被分布較少，僅樹王橋上游有較多濱水植物及水生植物生長，例如布袋蓮、聚藻、巴拉草及象草等，計畫區內水域僅部分布袋蓮及臺灣水龍生長。

(3) 建物、道路、裸露地(自然度 0)

屬於人類活動所造成之無植被區，包含了校園、住宅、工廠及道路等人工設施，以及施工整地挖掘的區域，是調查範圍內自然度最低之區域，其中住宅周邊可見園藝植物栽植。

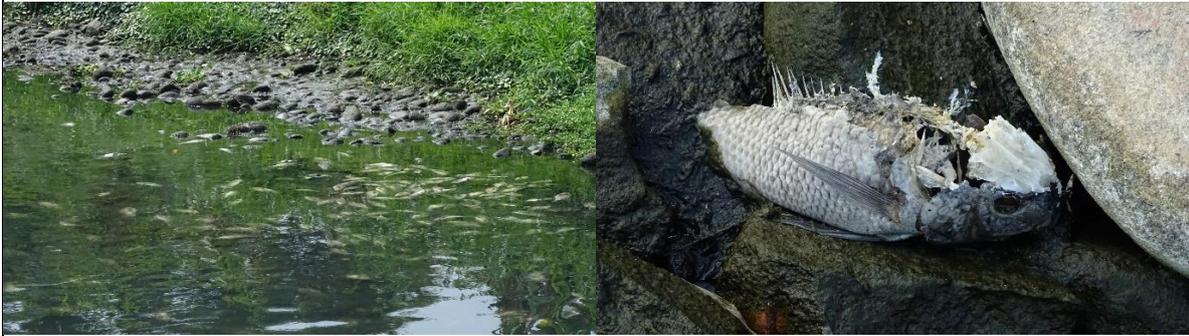
異常狀況類型	<input type="checkbox"/> 鳥族群消失 <input checked="" type="checkbox"/> 水域動物暴斃 <input type="checkbox"/> 植被大面積枯死 <input type="checkbox"/> 水體有大量工程廢棄物 <input type="checkbox"/> 環保團體或在地居民陳情等事件		
填表人員 (單位/職稱)	生態單位:許書豪 (民翔環境生態研究有限公司/計畫專員) 施工單位: (有辰營造有限公司/品管)	填表日期	民國 110 年 4 月 21 日
狀況提報人 (單位/職稱)	生態單位:許書豪 (民翔環境生態研究有限公司/計畫專員) 施工單位: (有辰營造有限公司/品管)	異常狀況發現日期	民國 110 年 4 月 21 日
異常狀況說明	因為本季缺水，加上氣溫升高，水中溶氧降低，造成上游大量吳郭魚死亡。	解決對策	除去水中屍體，減少因生物於水中分解，導致水中溶氧量更降低。
異常狀況照片
