「潭子外圍分洪道整治工程併辦土石標-第二標」

施工階段生態檢核第三季調查報告書

民翔環境生態研究有限公司

中華民國 110 年 07 月 30 日

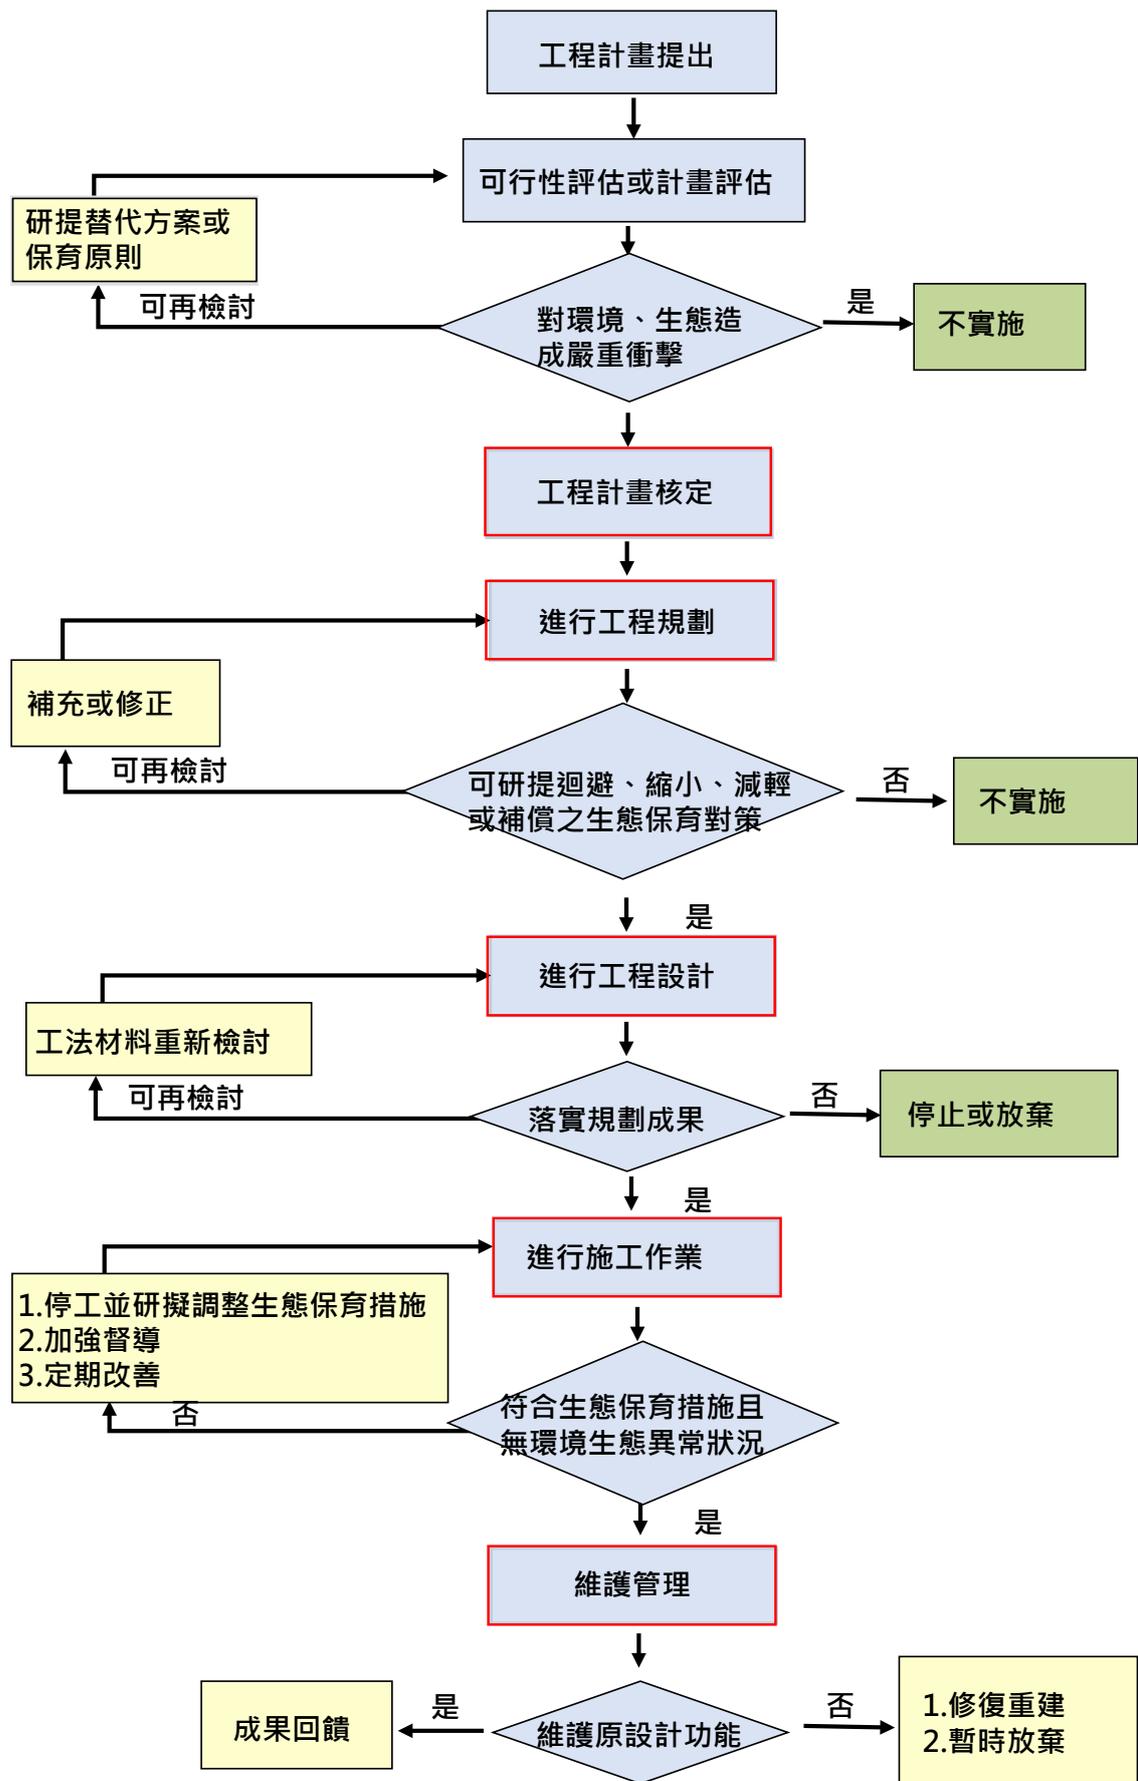
圖 1-1、生態檢核流程

生態檢核各階段作業流程如圖1-1。

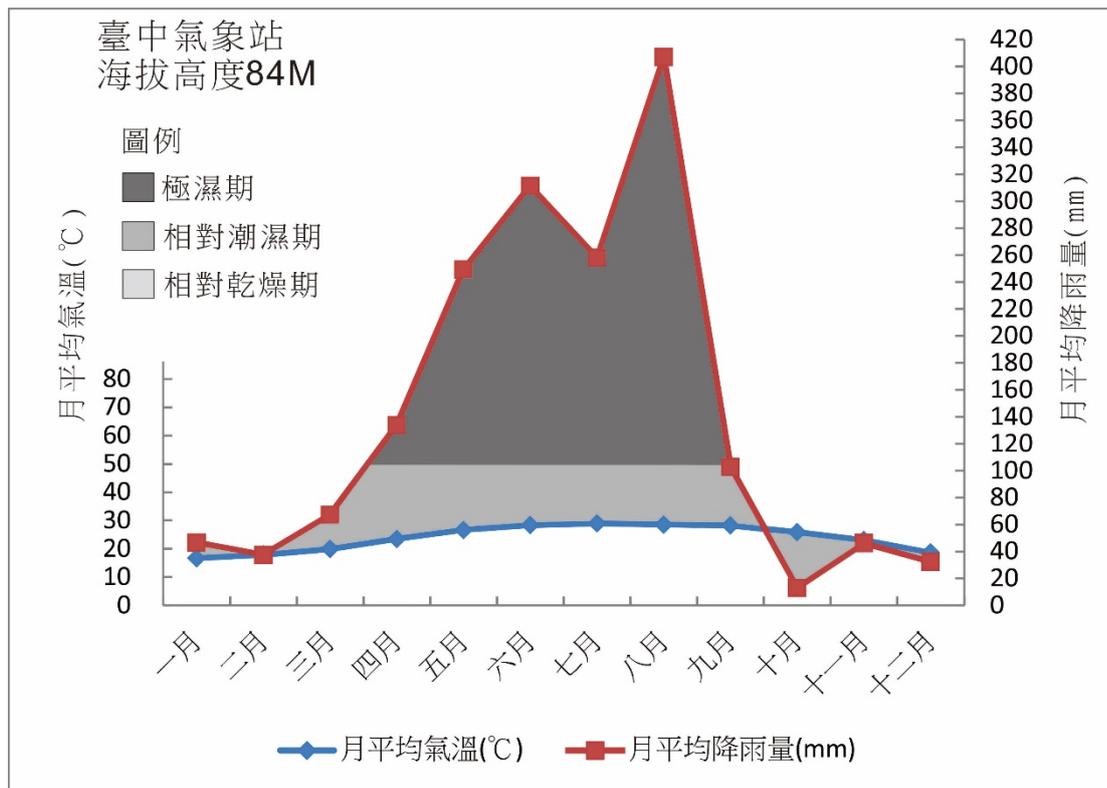
圖 2-2、2009~2018 年台中氣象站生態氣候圖

生態氣候參考台中氣象站資料，顯示近十年(2009~2018)當地年均溫為 23.9℃，平均氣溫最冷月份為 1 月(平均氣溫為 16.8℃)，最暖月份為 7 月(平均氣溫為 29.0℃)；雨量方面，本區域雨量主要集中在 4~9 月，而 10 月至隔年 2 月雨量則較少，平均年雨量為 1703.8mm。依 Walter & Breackle(2002)之方法繪製生態氣候圖如圖 2-2。

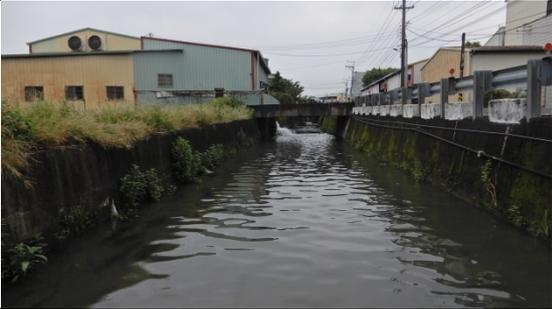
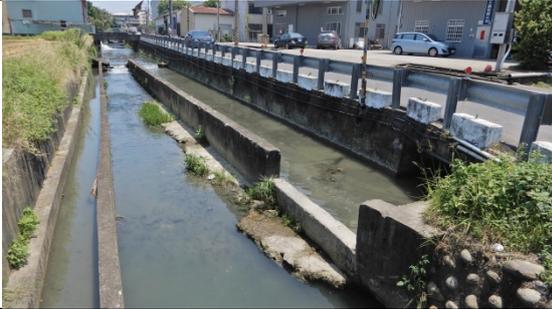
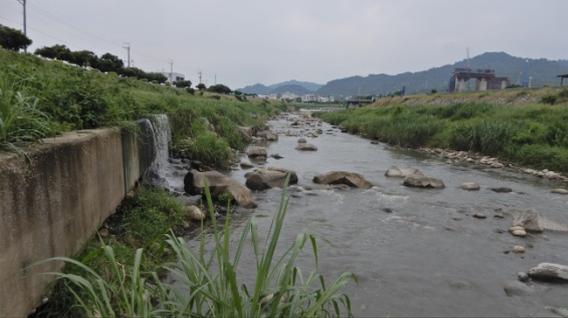
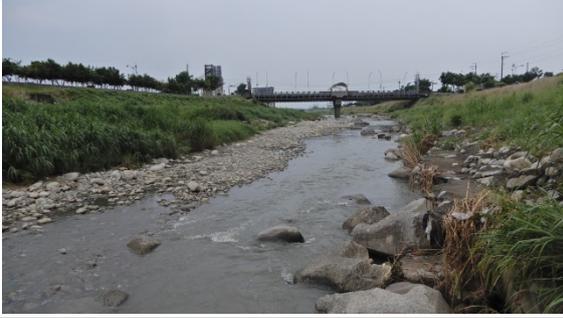
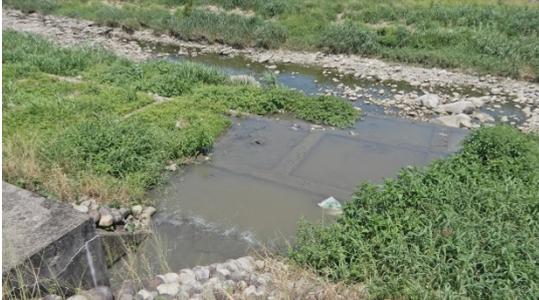
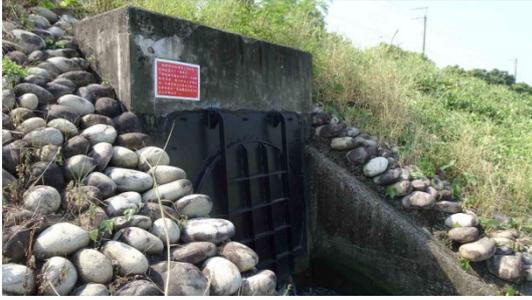
圖 2-3、設計階段水域棲地、水岸及護坡及水棲生物照片圖

<p>嘉豐路上游環境照 2019.07</p>	<p>嘉豐路上游之茄荳角分線環境照 2019.07</p>

<p>早溪匯流口上游環境照 2019.07</p>	<p>早溪匯流口下游環境照 2019.07</p>

<p>早溪匯流口處環境照 2019.07</p>	<p>早溪匯流口處水閘門環境照 2019.07</p>

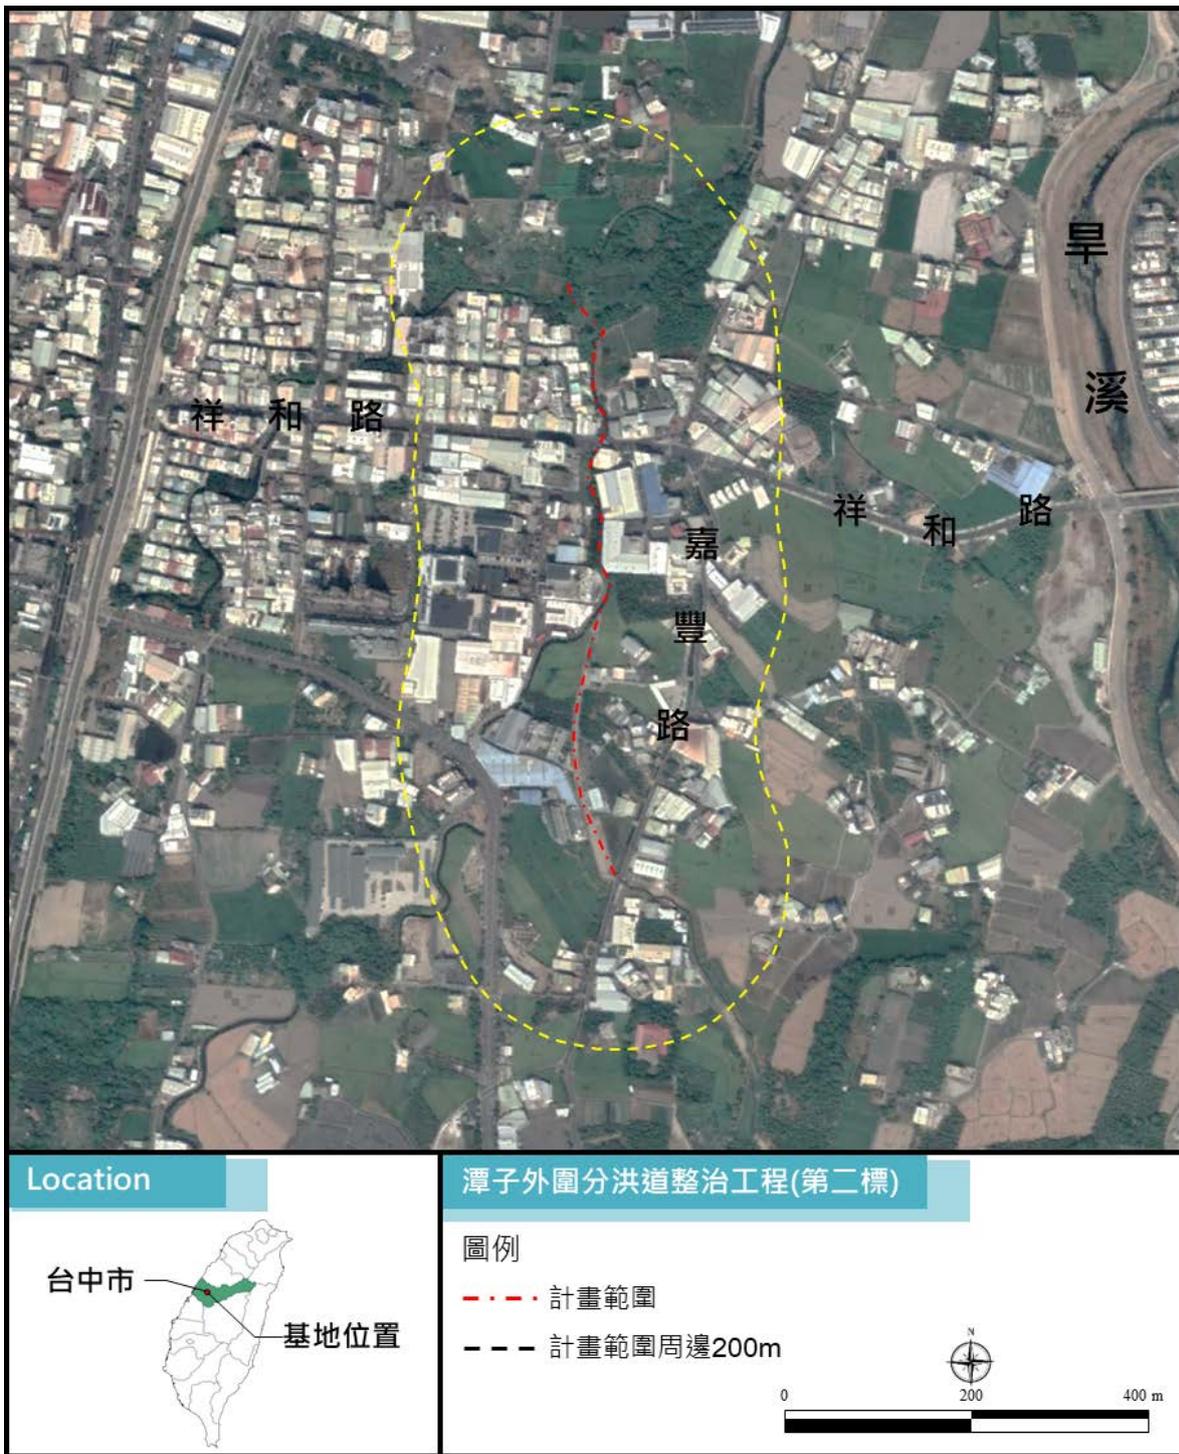
圖 4-1、潭子外圍分洪道整治工程計畫生態調查範圍圖

本計畫範圍位處台中市潭子區的四張犁支線、北屯支線及茄荳角分線等排水系統，主要聯外道路為嘉豐路，如圖 4-1。檢核調查範圍為四張犁支線、北屯支線至茄荳角分線等排水之潭子地區截水道系統及周圍 200 公尺鄰近區，海拔高度約為 45-50 公尺，計畫範圍皆為已開發環境，主要環境類型包括農耕地、草生地、果園、建築聚落及水域環境等。農耕地物種主要為稻與五葉松等經濟作物與苗木，草生地植物以巴拉草、大花咸豐草及大黍為主，果園則為早期龍眼與荔枝的廢棄果園。

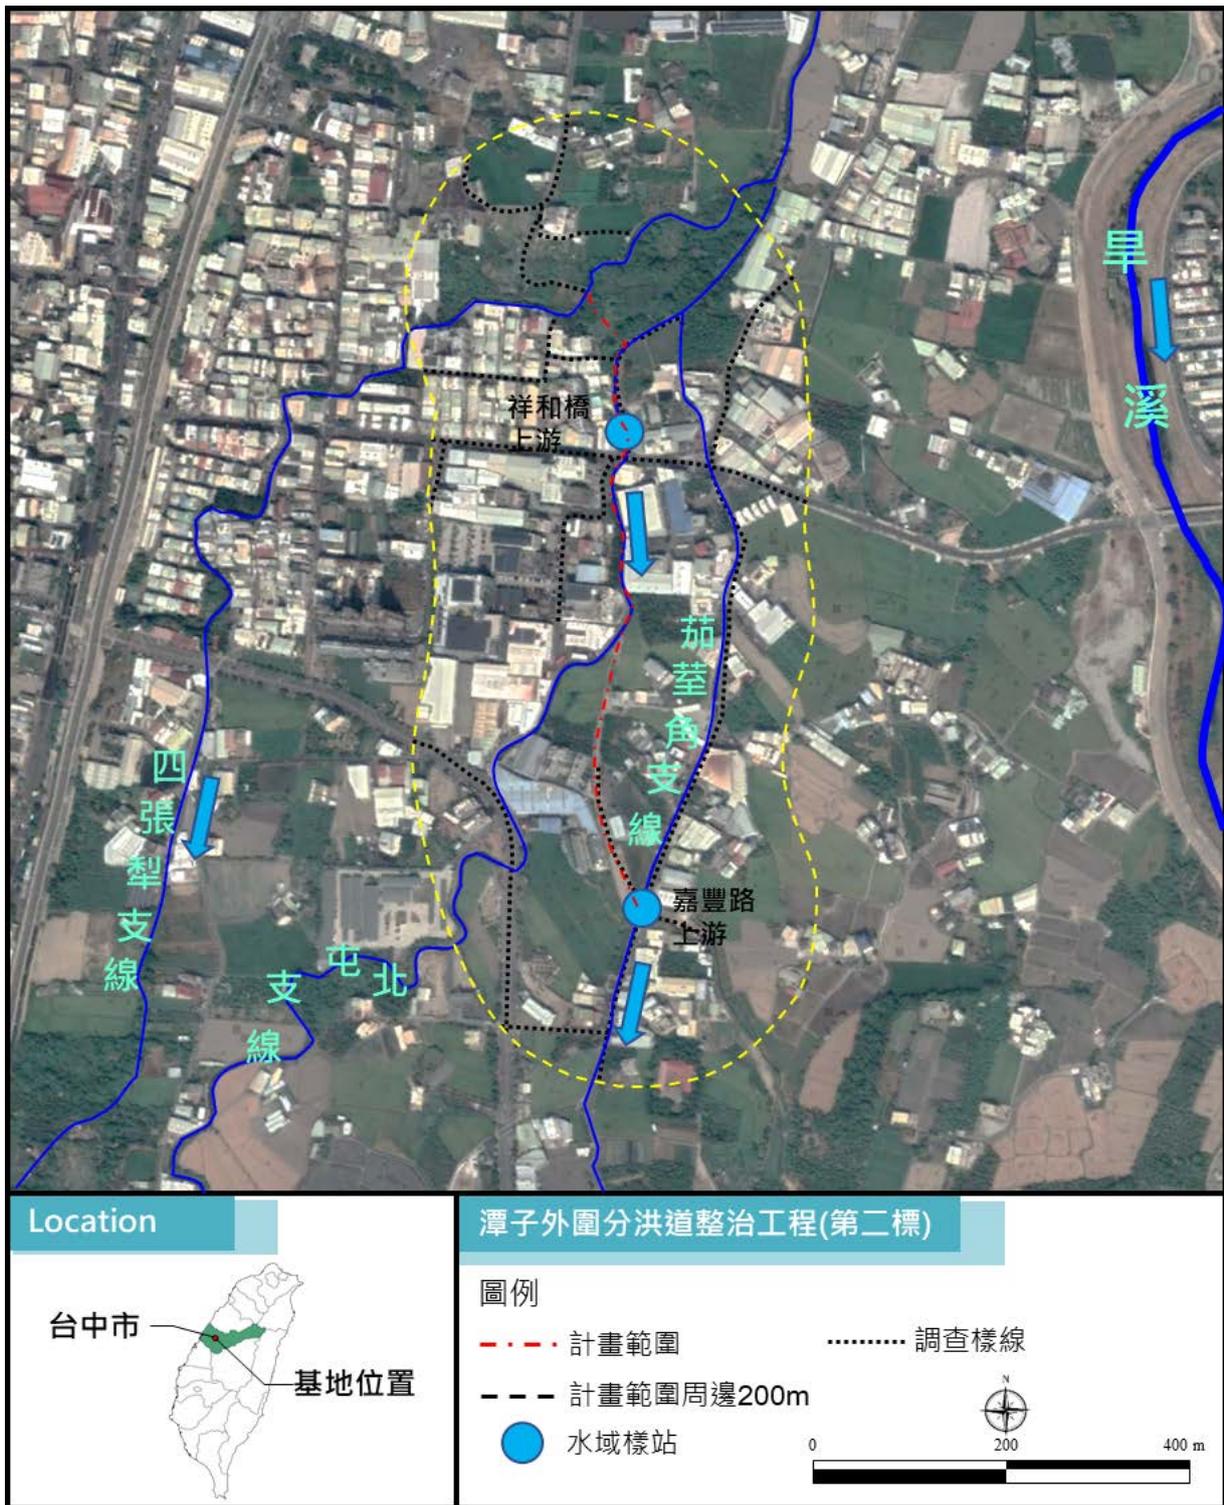
圖 4-3、潭子外圍分洪道整治工程計畫生態調查範圍、陸域調查樣線與水域樣站圖

本計畫生態調查項目針對陸域生態(陸域維管束植物、鳥類、哺乳類、兩生類、爬蟲類、蝶類)、水域生態(魚類、底棲生物(蝦、蟹、螺、貝類)、蜻蜓成蟲、水生昆蟲、浮游性植物)。生態調查範圍為為四張犁支線、北屯支線及茄荳角分線之潭子地區截水道系統及周圍 200 公尺鄰近區(圖 4-3)，水域樣站為祥和橋上游及嘉豐路上游等兩樣站(圖 1-3)，祥和橋上游屬於北屯支線之水泥排水溝渠，為淺流環境，底部則有泥沙淤積，岸邊有些濱水植物生長，周邊以住家、廠房與道路為主。嘉豐路上游屬於茄荳角分線之水泥化排水溝渠，為淺流環境，底部則有泥沙淤積，周邊以住家、廠房與道路為主。

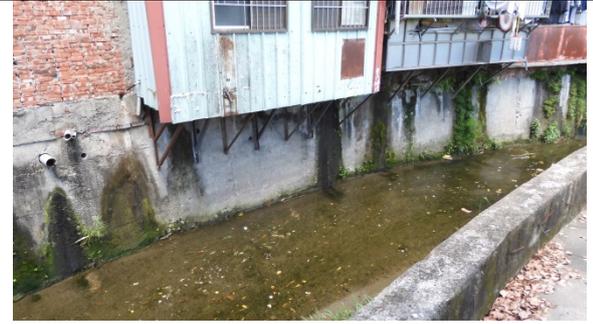
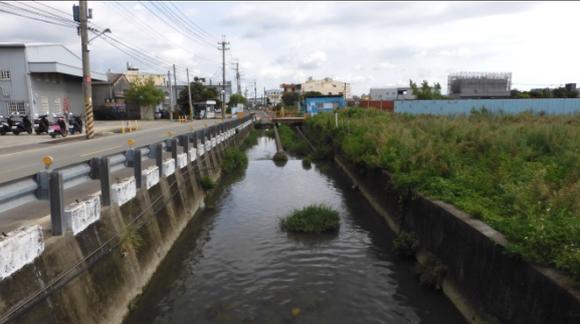
<p>環境照-祥和橋上游水域樣站(110.07.09)</p>	<p>環境照-嘉豐路上游水域樣站(110.07.08)</p>

在水的特性方面總分 30 分共計得到 3 分，因除旱溪匯流口樣站出現 2 種水域型態，其他均因為水泥化溝渠，造成環境較為單調，以淺流為主，屬於嚴重破壞的環境；在水陸域過渡帶及底質特性方面總分 30 分共計得到 1 分，本河段邊坡幾乎為垂直之人工構造物，嚴重影響溪濱廊道之連續性，水中生物較難於水陸域間通行；在生態特性方面總分 20 分共計得到 13 分，本河段中記錄超過四種以上的生物，並發現石蚌，但魚類仍以外來種居多，且因有家庭廢水與農灌溉水排入，故其生態環境仍差。

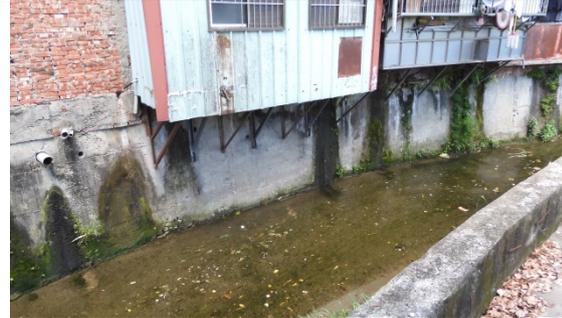
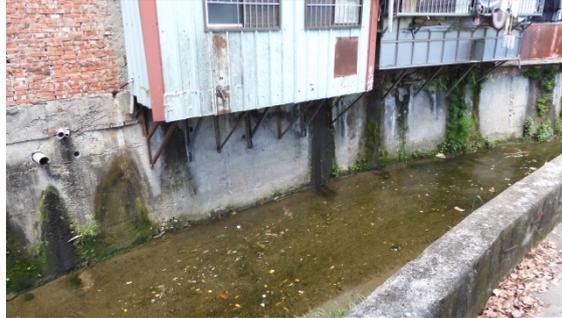
<p>水域樣站-祥和橋上游環境 (110.07.09)</p>	<p>水域樣站-嘉豐路上游環境(110.07.08)</p>
