# 經濟部水利署第三河川局

## 港尾子溪排水系統規劃檢討(2/2) 委託技術服務

說明座談會 簡報  
計畫主持人 陳明陀技師

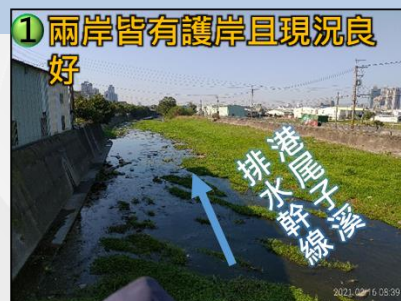
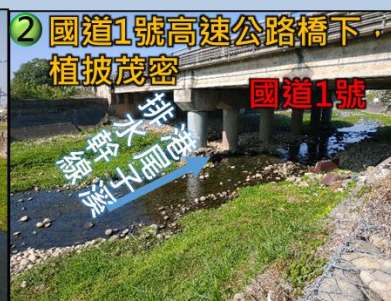
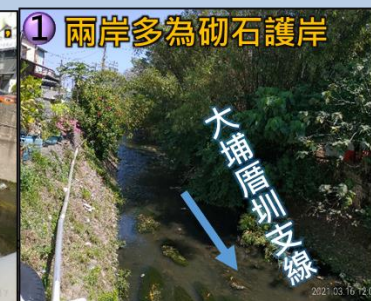
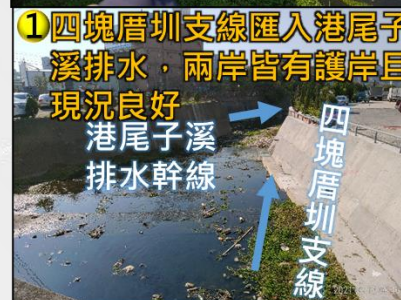
# 港尾子溪系統現況調查

- 港尾子溪排水及四塊厝圳支線現況兩岸護岸多良好
- 員寶庄圳支線局部渠段岸頂高差明顯
- 大埔厝圳支線兩岸多為砌石護岸

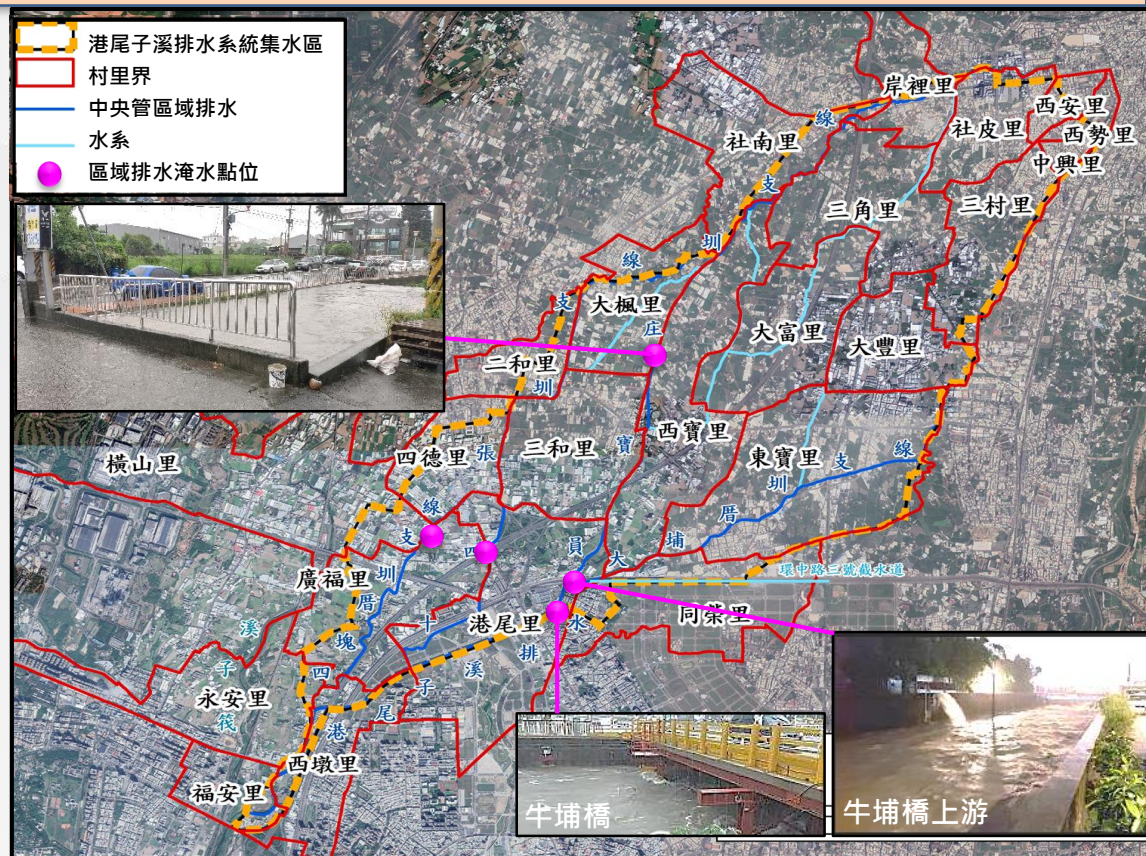
# 洪峰流量依現況集水區特性調整

- 水理分析採一維分析(僅考量測量斷面)及二維分析(考量地形及測量斷面)。
- 現況調查與二維分析結果較接近。
- 員寶庄圳支線及大埔厝圳支線多為農業用地，考量農地具蓄洪特性，現況淹水不嚴重。

| 里別 | 淹水位置 |
| 港尾里 | 1.港尾子溪幹線與員寶庄圳支線匯流處至牛埔橋周邊<br>2.十四張圳支線與中清路交會處 |
| 橫山里 | 中山六路至中山二路右岸農田淹水 |
| 三和里 | 昌平路四段303巷 |

- ◆ 建議員寶庄圳支線、大埔厝圳支線採用二維分析結果，重新調整流量，以符合實際情形。
- ◆ 未來宜管制上游農地開發。
