# 梅川水環境改善計畫

— 整體計畫工作計畫簡報 —

中華民國111年07月01日

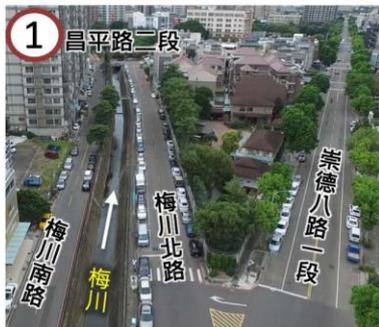
- 渠寬約6~8m
- 兩岸為住宅區
- 河岸景觀較單調

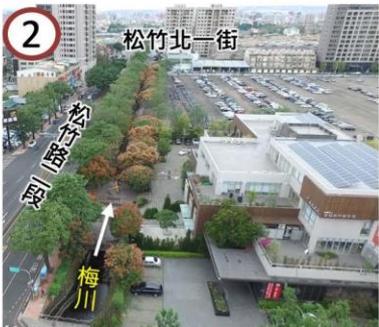
- 渠寬約8~10m
- 兩岸喬木植栽茂盛
- 人行道路幅小

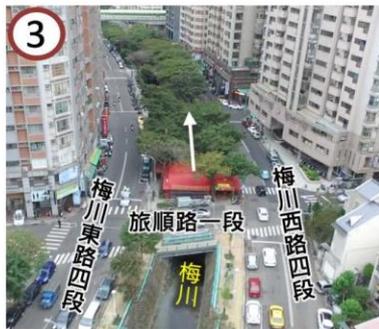
- 加蓋增建廟宇

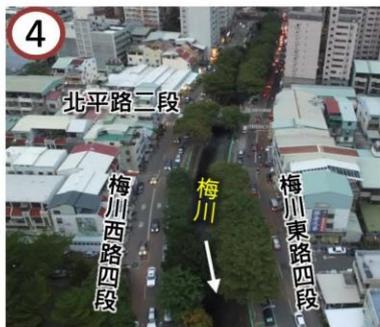
- 渠寬約9~14m
- 進入臺中市都會區域
- 兩岸有人行道與植栽
- 較無親水環境規劃
- 具景觀營造潛力

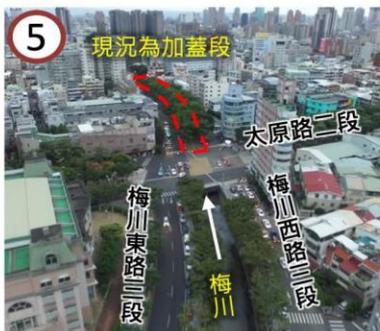
- 兩岸皆為林蔭綠道
- 林蔭綠道為鄰近居民散步休憩的重要地點

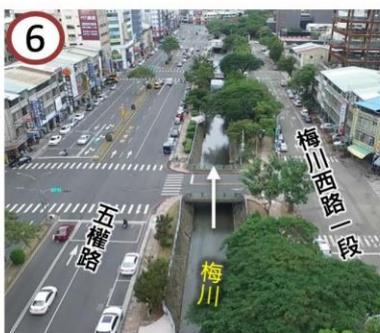
- 渠寬約9~12m
- 右岸有林蔭步道，為散步休憩空間
- 排除企業認養之園道段

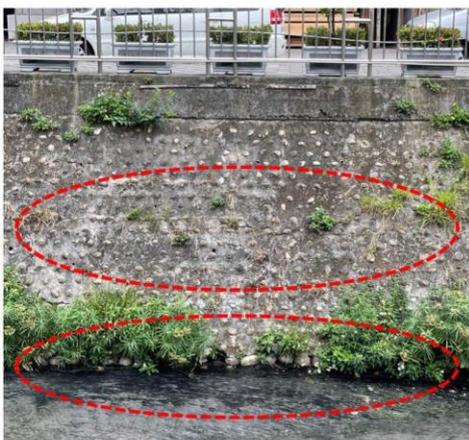
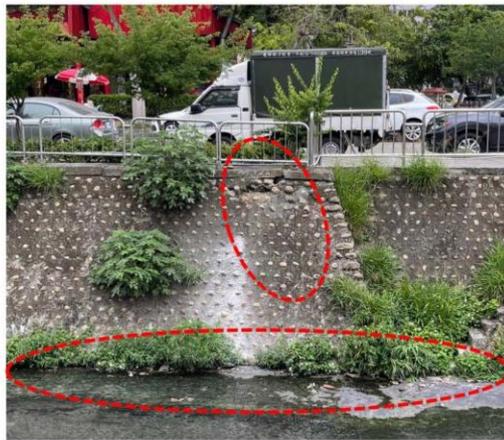
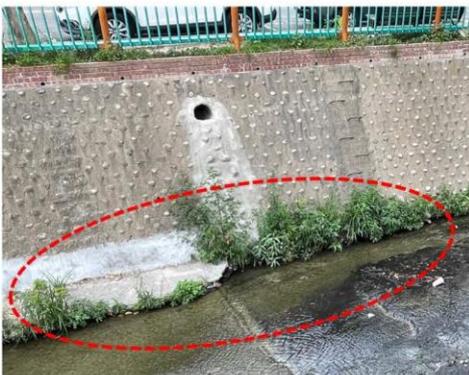
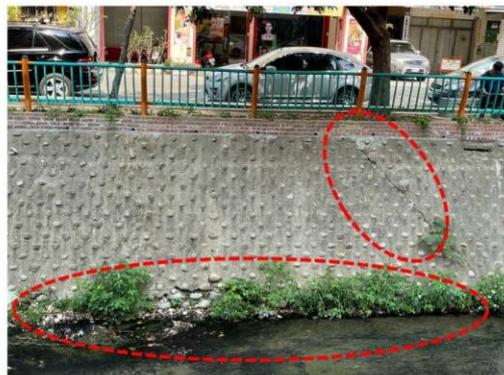
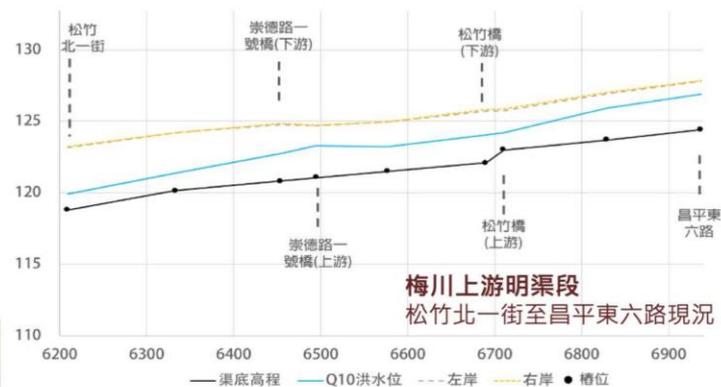
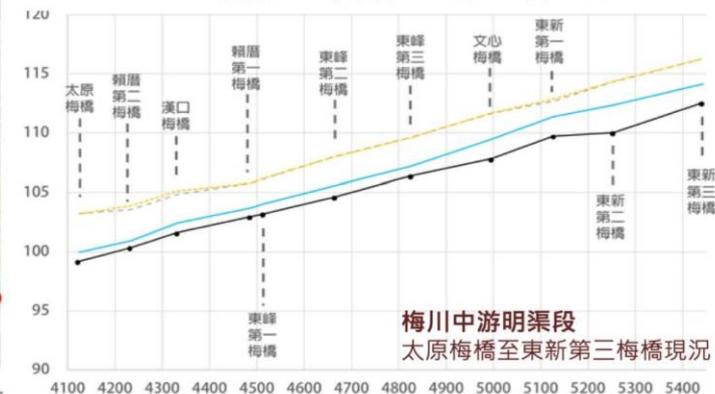
- 通洪能力檢討符合保護標準
- 各河段流速均介於3~6m之間，宜加強堤趾保護
- 部分護岸狀況較差及底層破損

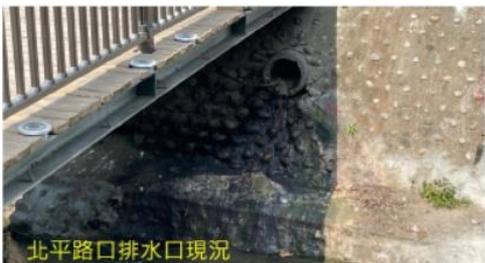
北平路口排水口現況

1. 天津街、北平路所形成之商圈餐飲業興盛。
2. 松竹路南側梅川左岸有上景興市場及新天地餐飲大樓。

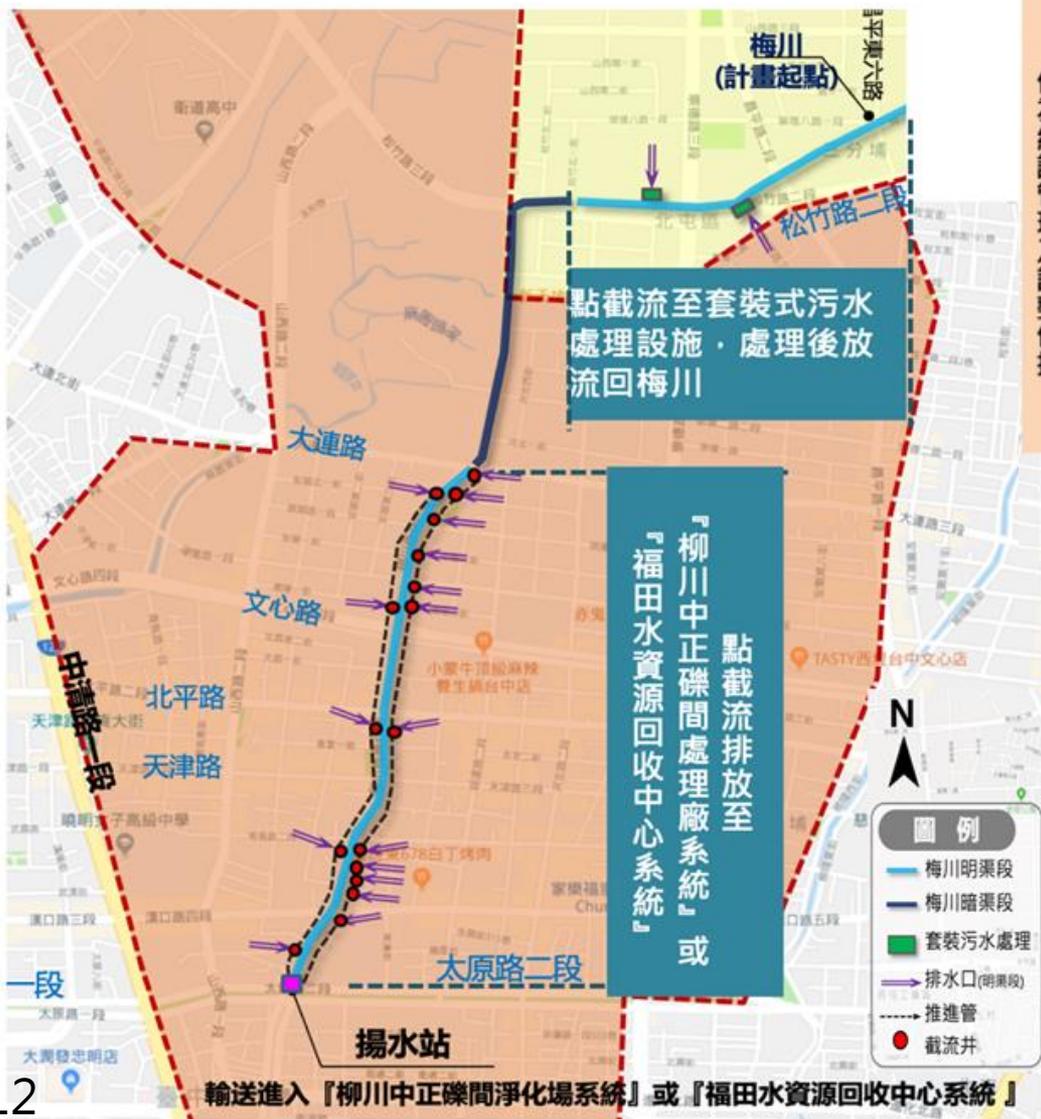
- 1. 輔導特定污染源污水接管或油酯截流
- 2. 雨水下水道入流工-點污染源截流

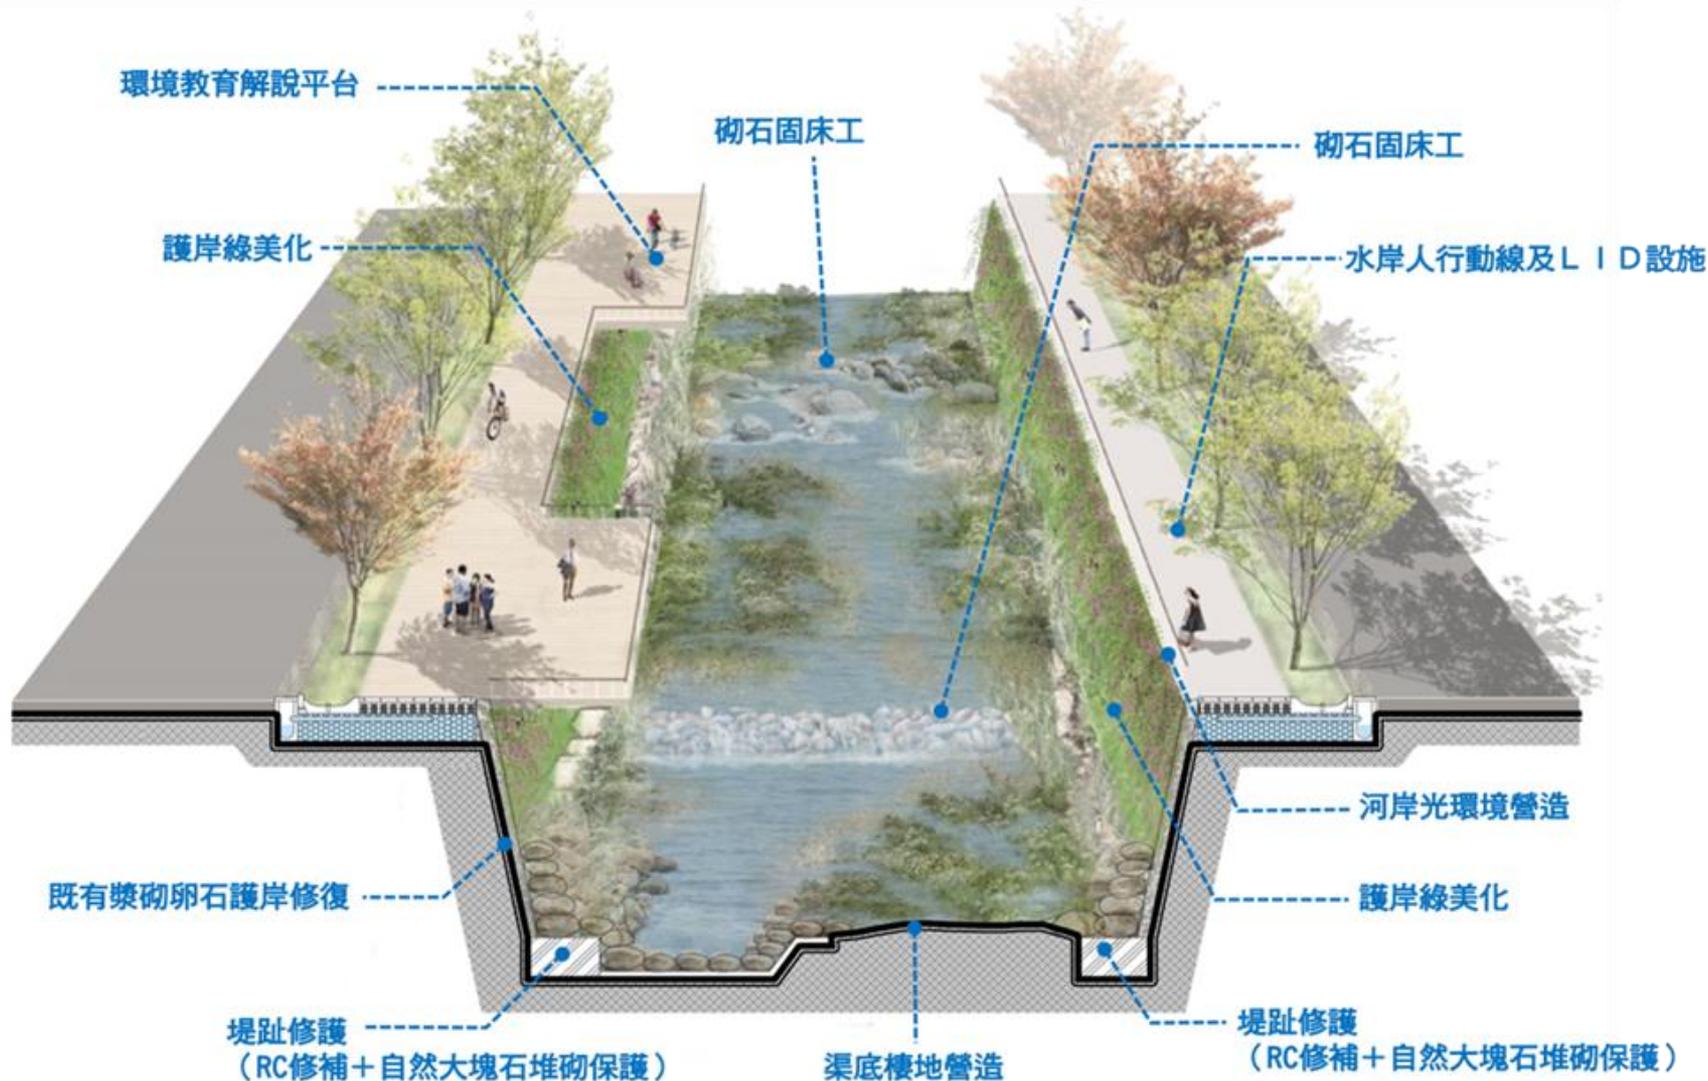
梅川環境營造規劃方向以既有梅川排水河道面為基礎，提出全斷面改善方案

- 砌石固床工：多樣性砌石固床工結合深水槽+調整縱坡降低流速+適當生物棲地連結
- 堤趾修護及渠底棲地營造：必要的RC修補自然石砌或短丁保堤趾+多空孔隙自然基底
- 護岸綠美化：損壞護岸修復+堤頂綠帶種植懸垂植物+塊石孔隙種植攀爬植物

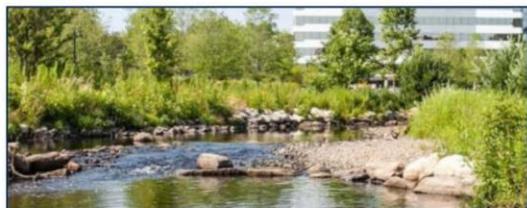
### 堤趾修護及渠底棲地營造

剖面：深水槽兩側邊坡差異，讓棲地變化促進生物多樣性

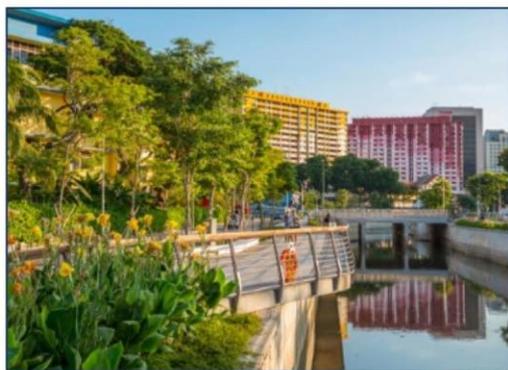
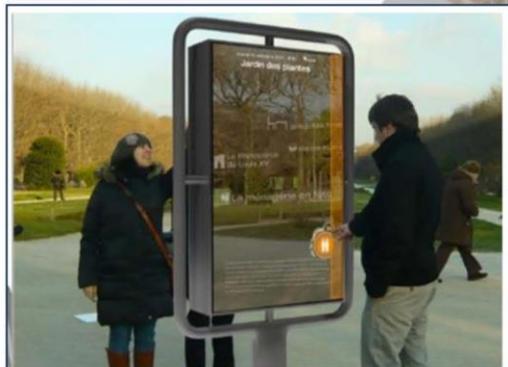
環境教育解說平台

導覽板結合QR Code  
透過手機創造梅川沿線景觀的說明與生態  
環境教育

- 水岸人行動線系統串連公園綠地+解說平台搭配智慧導覽=自導式水環境教育系統
- 與地區國中小合作，推動梅川水環境改善為在地鄉土教材，凝聚地方認同感，形成梅川水文化

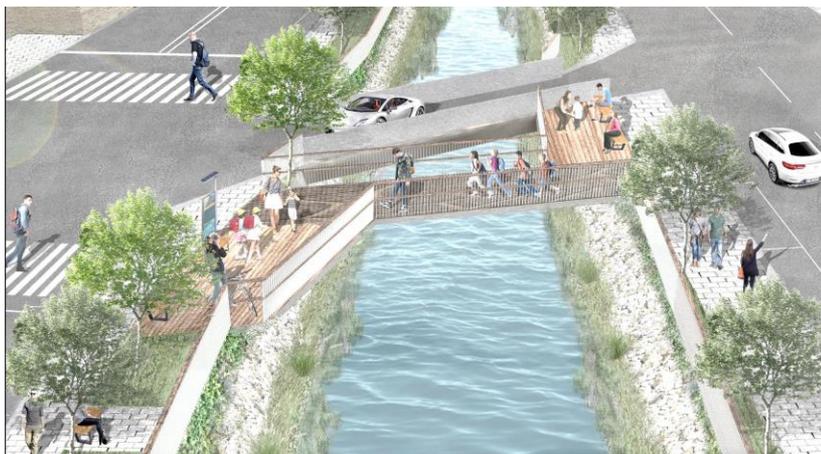
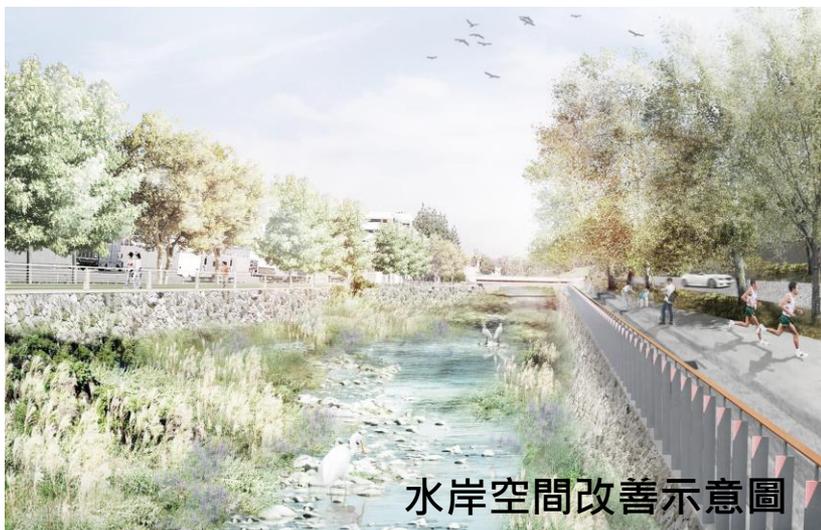
水岸空間改善示意圖

- 以生態基礎為底，打造友善親水、敞開、共享的公共線性空間。(NBS概念)
- 以永續理念結合智慧城市家具系統，創造河岸特色。(水岸與生活圈的結合)
