# 全國水環境改善計畫

西屯區秋紅谷水質及景觀生態改善計畫

申請機關:臺中市政府

執行機關:養護工程處

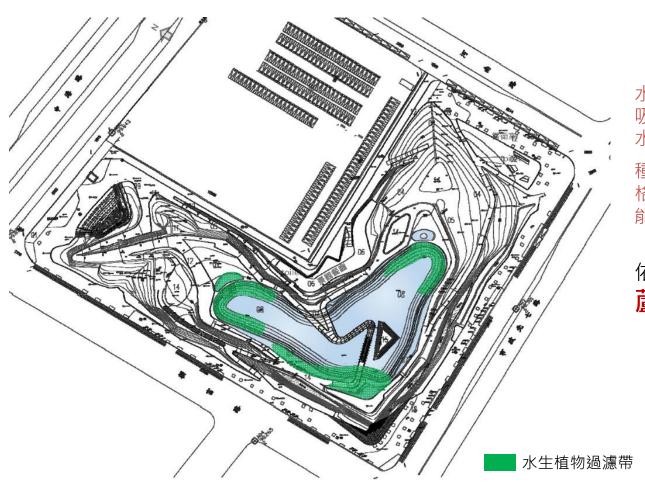
以**沉沙池及過濾植栽帶**的方式,改善淨化水質的功效,次要可藉由過濾帶增加湖內生態景觀,供水草水鳥等動植物相依相棲。

水生植物新陳代謝反應,可以從水中 吸收物質,同時也經由光合作用提供 水生環境氧氣。

種植時部分保持適當疏密及距離,嚴 格控制其蔓延,力求兼顧景觀效果又 能有效淨化水質。

依淨化水生植物為優先選種: **蘆葦、水蔥、蒲草、浮萍**
