草湖溪竹仔坑堤防整建工程(斷面 57~59)  
-提報核定階段生態檢核報告

成果報告書

主辦單位：經濟部水利署第三河川局  
執行單位：智聯工程科技顧問有限公司

中華民國 111 年 07 月

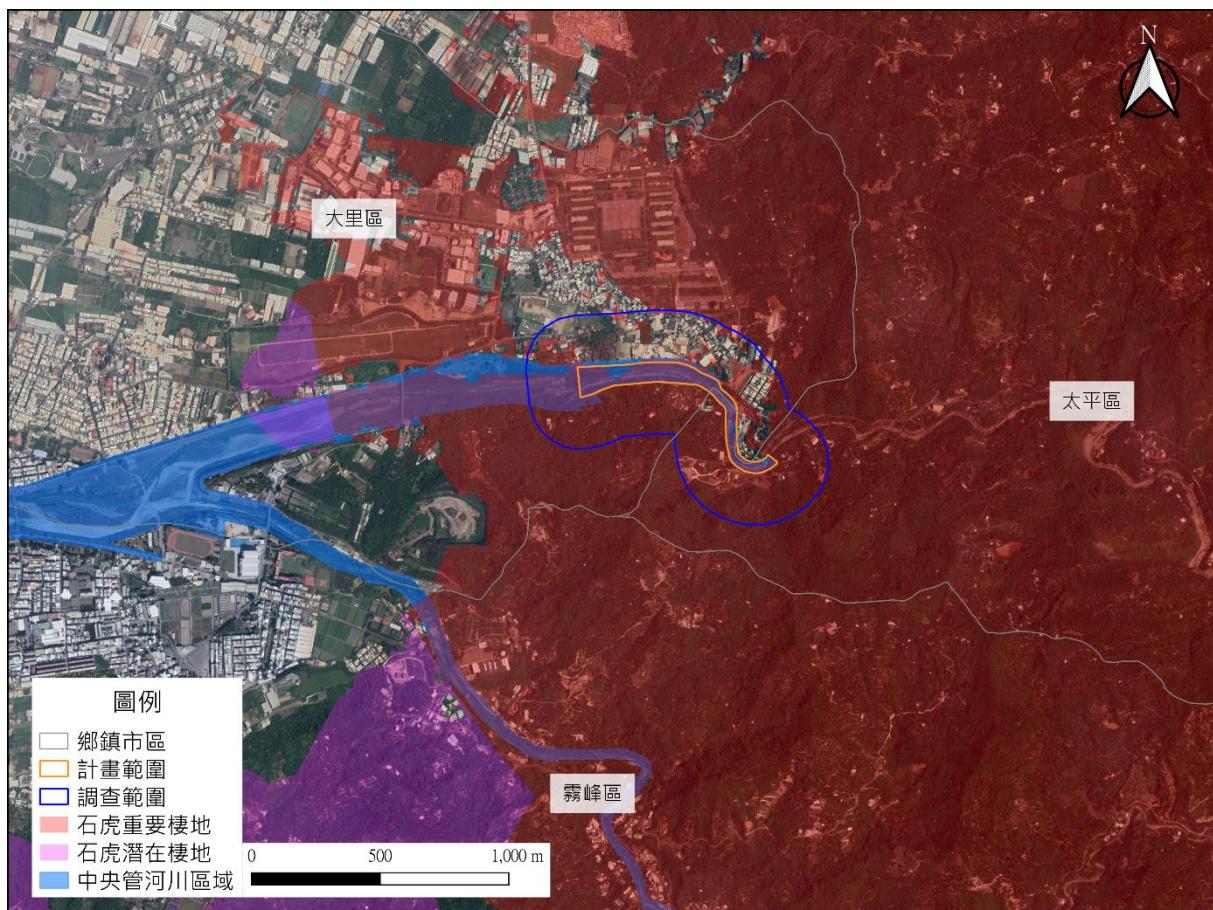
圖3-1 本計畫區生態敏感區

本計畫區位於草湖溪河川治理界點下游段，套疊成果詳圖 3-1。就周邊自然環境與棲地類型來說，國土生態綠網顯示區域內物種多樣性高，初步判定當地物種豐富具有一定程度生態價值。草湖溪上游山區曾有石虎活動紀錄，且本計畫位於石虎重要棲地，不排除成為石虎利用棲地環境可能性。右岸緊鄰村落，左岸環境較為自然，但河段受地勢影響，河床與河岸高度落差大且陡峭，河川區域內野生動物攀爬至河岸的機會較小。

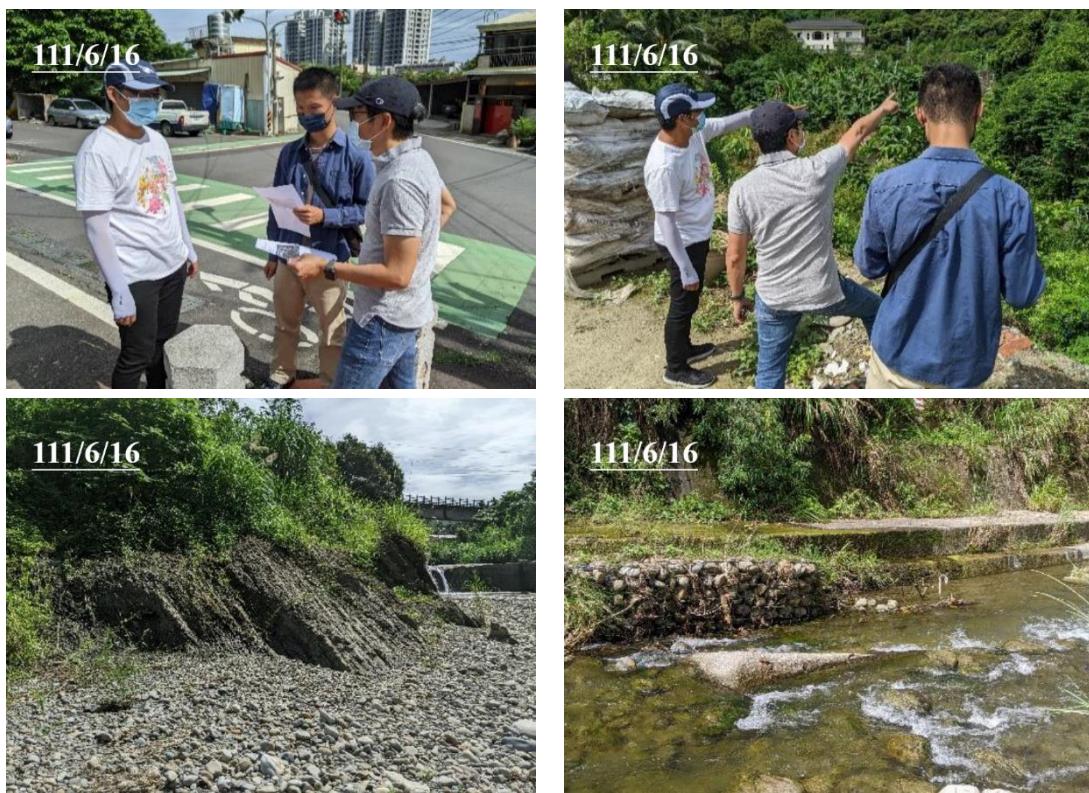
圖 4-1 現地勘查紀實照片

計畫前期為掌握環境特性與初步工程規劃，民國 111 年 06 月 16 日工程單位、生態檢核團隊會同進行現地勘查，就現場狀況劃定計畫實際執行範圍，粗略判定現場環境狀況，初步評估環境棲地類型，並告知潛在的生態議題，現勘紀實照片如圖所示(圖 4-1)。生態檢核團隊於民國 111 年 07 月 06 日，至現場判定計畫區周邊環境狀況，初步評估環境棲地類型及後續可能產生的生態影響，評估內容詳附錄五。

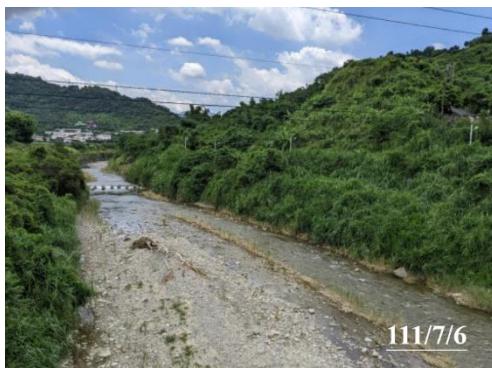
健民橋往上游

生態檢核團隊民國 111 年 07 月 06 於現場執行棲地品質評估作業。本計畫河段位於草湖溪治理界點以下竹村橋至健民橋之間，屬於中央管河川烏溪流域大里溪支流，水陸域棲地環境現況詳圖 4-4。計畫區上游環境自然，汙染源少，整體水質維持清澈透明的良好狀態。右岸設置竹仔坑堤防保護健民里安全，堤頂規劃自行車道及步道，提供在地民眾完整的休憩空間。

「水利工程快速棲地生態評估表」成果詳表 4-4，河段設有系列固床工減緩水流沖蝕力道，目視水域範圍水深普遍較淺，在固床工下游端沖刷處容易形成深潭，左右兩側凹岸受到水流沖蝕影響，部分有基腳掏空的情形發生，越接近下游砂石堆積的現象越明顯。系列固床工因沖淤作用差異，部分構造物有高差過大的狀況，有礙於水域廊道連續性。河段屬於淺山丘陵區，河道範圍受限於兩側陡峭山壁，橫向廊道連續性不佳。本次評估分

上述兩種棲地評估方是結果相差不遠，皆指出水質狀況不錯、濱溪植生帶面積小、廊道連續性不佳的狀態。參照民眾訪談民眾說法，河川環境與過去已發生大幅度變化，以河防安全的為首兼顧生態環境的考量下，建議以軟性工法配合管理措施保護保全對象，避免施作大規模人工構造物，大幅改變現有河川環境。

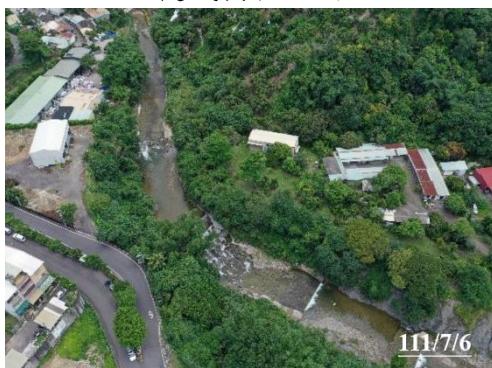
系列固床工河段

本計畫區位於草湖溪上游，河川環境屬於中小型溪流之野溪環境，另以「河溪棲地評估指標」與之比對，全面評估棲地環境現況(詳表 4-5)。河川底質以卵礫石為主，夾雜部分砂石，缺少大粒徑塊石，因此河段曝氣作用多由系列固床工提供，間接營造與深潭、深流相似的水域棲地環境。受地形、地質影響，水流側蝕及下切力道強勁，以岩層為主的自然河岸，長期作用能觀察到侵蝕痕跡，以護岸堤防保護之岩層軟弱河岸，受水流掏刷作用影響，明顯發現有基腳掏刷情況。受地形影響與限制，河灘地規模較小，無法有效提供堤防保護功能，岩壁陡峭切割水陸域間的連結。左岸評分為 99 分，右岸評分為 97 分。皆屬於接近良的差級。

經現場勘查發現，水域環境水流深度淺、植生濱溪帶面積小、構造物高度落差大，與當地民眾印象中的河川環境有差異，尤其是在水流深度的部分。水流與河床底質是組成水域棲地環境多樣性的重要因子，搭配形成深潭、深流、淺流、淺瀨等不同的棲地型態，水域生物一習性利用適合棲息的棲地類型，也就是說水域棲地的多樣性可以協助維護物種多樣性，營造更加穩定的生態系統。以安全為首要前提下，堤防及系列固床工提供在地居民生態財產安全上的保護，若適度營造深水槽線並降低橫向構造物高度，有助於水域棲地的改善。

3. 「減輕」：營造深槽區或低水流路，以集中水流維持常流水，同時改善水流深度過淺問題。
4. 「減輕」：完工後拋塊石營造多孔隙棲地環境，提供蟹類及底棲生物棲息空間。
5. 「減輕」：利用既有道路做為施工便道，若有運輸或堆置需求，則優先選定人為活動區、裸荒地、草生地等區域作為使用，並於完工後挖鬆其表土協助恢復原狀。
6. 「減輕」：施工現場之垃圾與廢棄物應謹慎回收處理，避免野生動物誤食或對環境造成汙染。禁止餵食廚餘食物，容易吸引流浪狗群聚對原生動物產生壓迫。

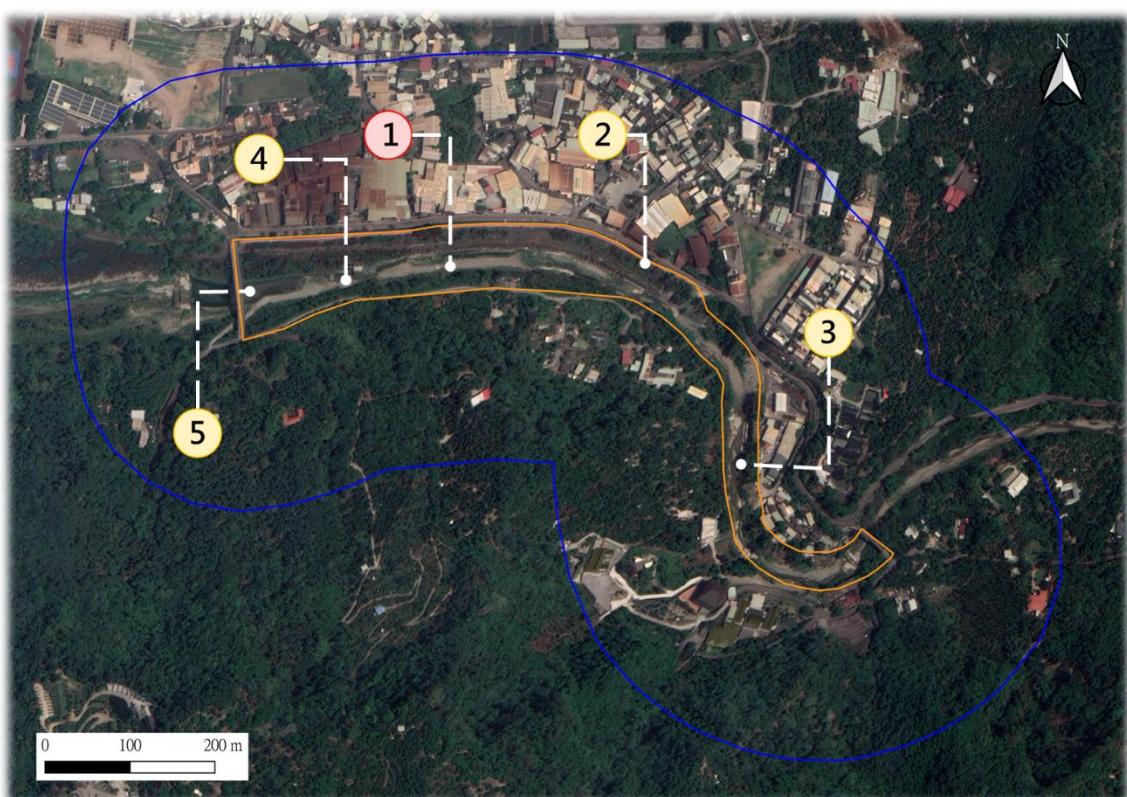
圖 4-5 生態保育措施初步建議配置圖

本計畫為護岸整建工程，評析工程對棲地環境與野生動物的影響程度，提出以下生態保育原則，提供至規劃設計階段工程方案參考配置，詳圖 4-5：

1. 「迴避」：本河段河川底質以卵礫石為主，建議保留河川區域內既有塊石，不打除巨石枯木等措施，維護棲地環境多樣性。
2. 「減輕」：本河段水域生態豐富，建議採用半半施工方式，左、右

岸分階段施作，保證河川水流不會發生斷流情況。

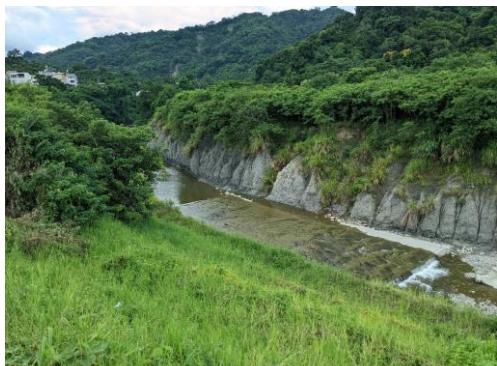
左岸地質穩定

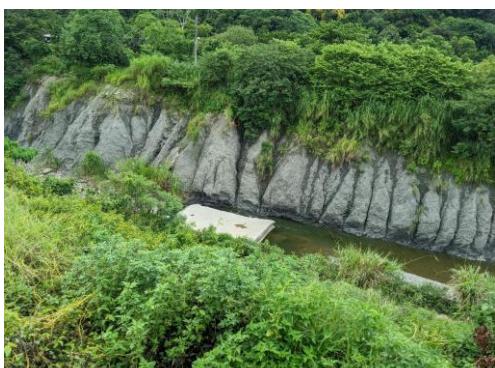
固床工沖蝕狀況
