景山溪鯉魚一號橋下游護岸改善工程
-提報核定階段生態檢核報告

成果報告書

主辦單位：經濟部水利署第三河川局
執行單位：智聯工程科技顧問有限公司

中華民國 111 年 11 月

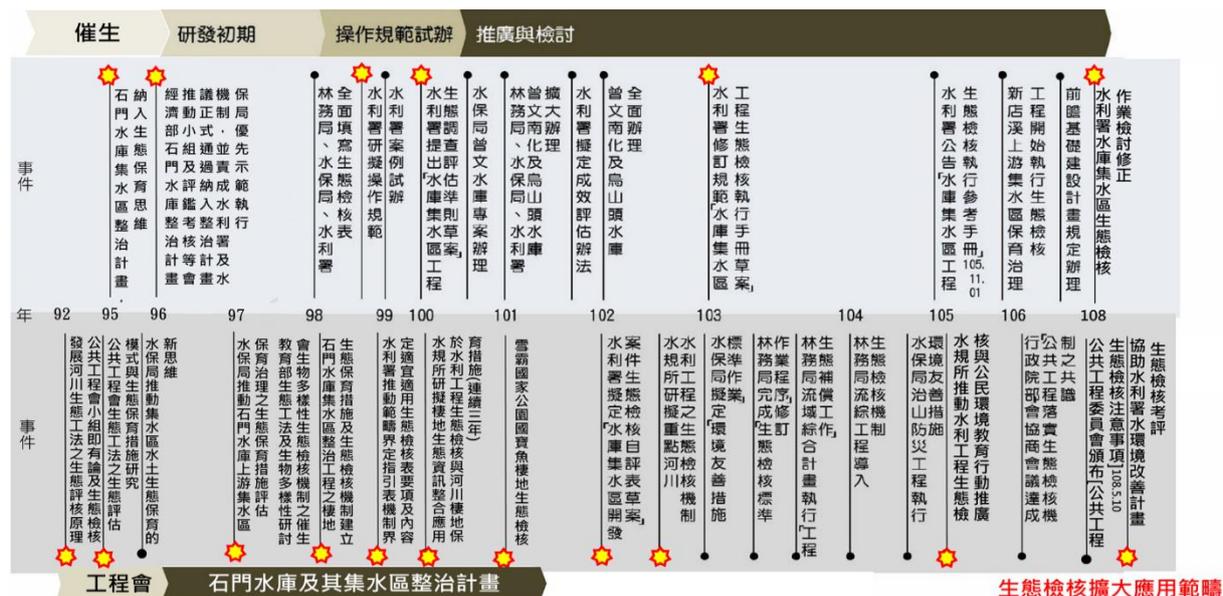
圖1-1 工程生態檢核推動歷程圖

為提昇生態保育理念並落實生態檢核相關工作，於民國 96 年起結合專家學者及民間團體的力量，為水庫集水區治理工程中納入生態檢核評估機制催生。民國 100~102 年經濟部水利署水利規劃試驗所「棲地生態資訊整合應用保育評估案例蒐集及分析執行成果」之計畫，提供操作方式與實務經驗等關鍵資訊。經濟部水利署經多年試辦及滾動式檢討，於民國 105 年 11 月 01 日修訂公告「水庫集水區工

程生態檢核執行手冊」，適用於水庫集水區工程以維護生物多樣性資源與棲地環境品質。公共工程委員會於民國 106 年 04 月 25 日函頒「公共工程生態檢核機制」在案。民國 108 年 05 月 10 日修正為「公共工程生態檢核注意事項」，明定中央政府各機關執行新建工程時需辦理生態檢核作業。民國 110 年 10 月 06 日針對部分條文進行修正，並自即日生效。而後推廣至水利工程運用，並因前瞻基礎建設之生態檢核需求，研擬「水利工程生態檢核自評表」推廣歷程。其後本團隊持續推動工程生態檢核從研發到試辦時期，直至推廣與檢討及擴大應用範疇等階段，詳圖 1-1。

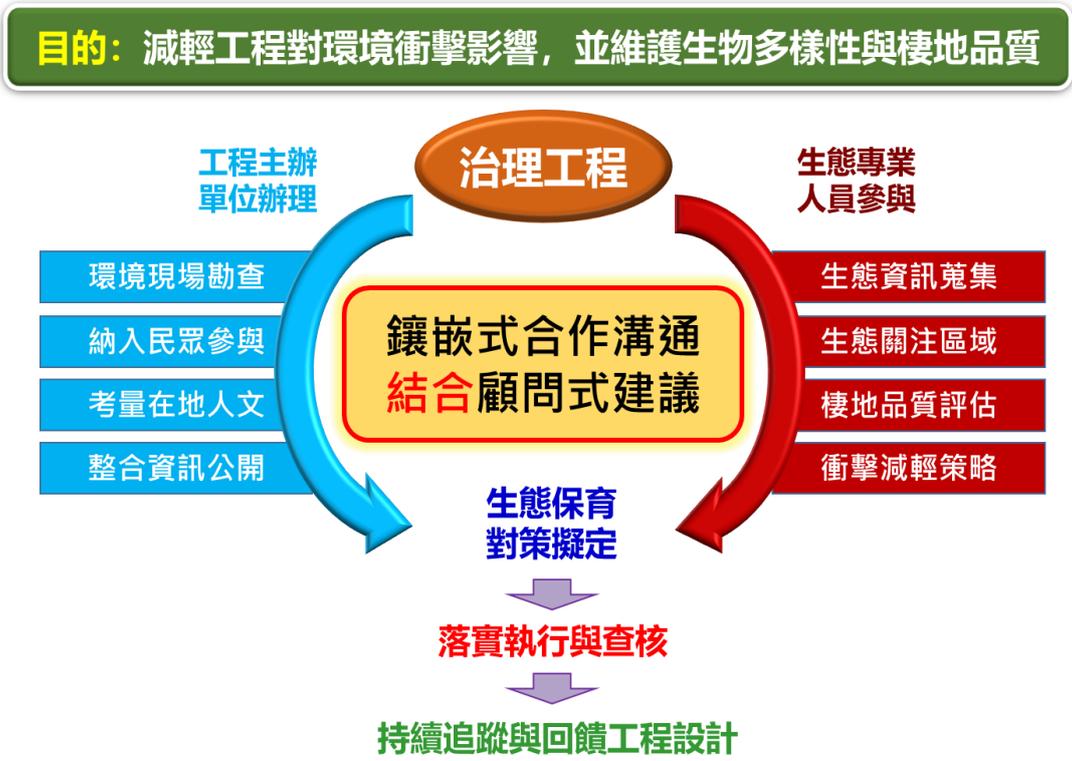
圖1-2 工程生態檢核機制概念推動圖

操作上，自工程構想發起初期，提報核定階段將生態環境因素以及民眾意見納入工程整體性規劃及考量，提供主辦單位專業意見。於工程規劃設計階段，由生態專業人員協助確認工程的生態議題與棲地評估，雙方透過鑲嵌式合作溝通方式，並結合各領域專家顧問群研擬適當生態保育對策及措施，減輕工程對環境生態衝擊，並達到維護生物多樣性與棲地環境品質之目的。施工階段定期監測要求落實生態保育措施，並要求施工廠商自主檢核同時進行查核。於維護管理階

段評估生態保育措施成效及關注對象狀況，長期追蹤以瞭解生態環境之變化，詳圖 1-2。

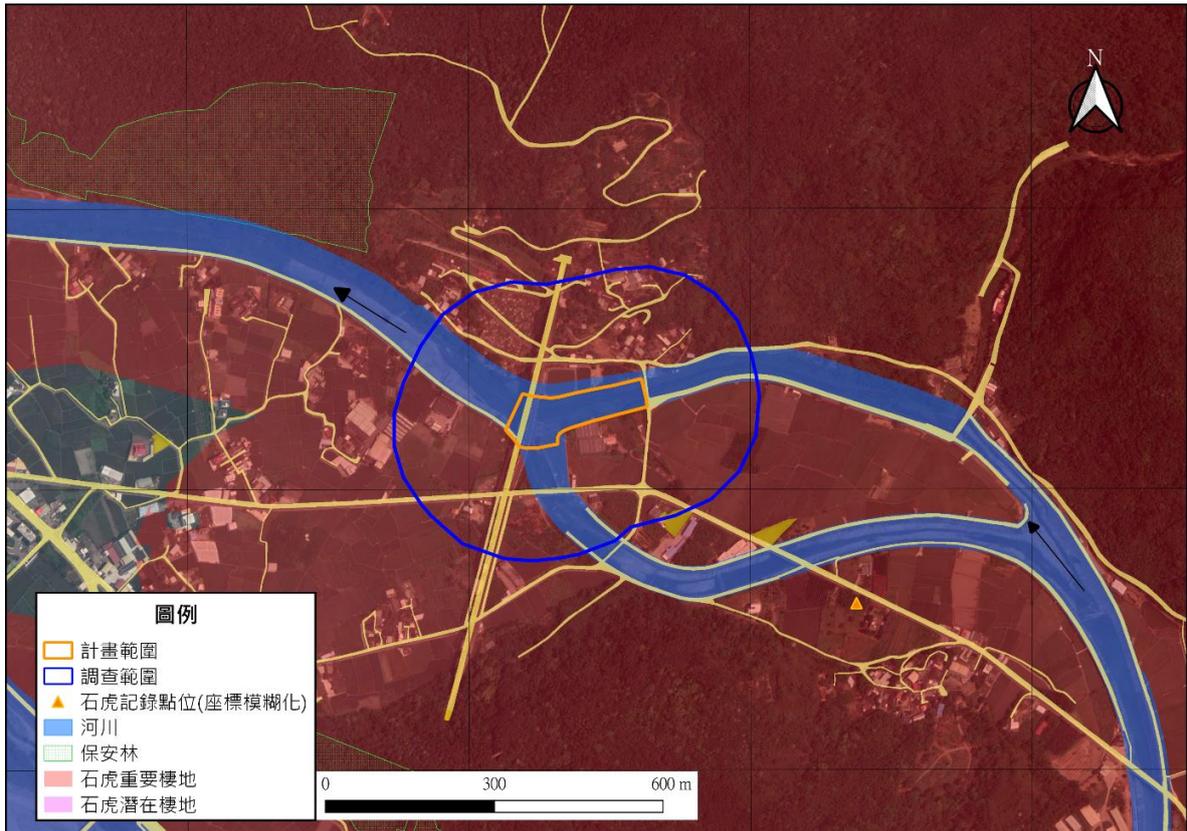
圖3-1 本計畫生態敏感區套疊

計畫區北側以天然林地為主，屬於良好棲地環境，南側聚落散佈，平原地區種植稻作為主。生態敏感區主要為石虎重要棲地，蒐整苗栗縣石虎相關報告，指出附近的縣道 140、苗 51、苗 52 等路線，是近年備受關注的石虎路殺熱點，計畫區附近路段曾有路殺事件紀錄。生態相關圖資與計畫區範圍套疊成果詳圖 3-1。套疊林務局國土生態綠網圖資，本計畫區位於西北六關注區域內，以石虎、穿山甲、食蟹獾等物種為關注動物，詳細資訊參圖 3-2。

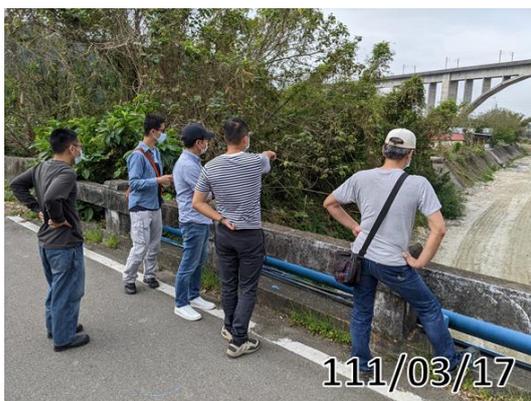
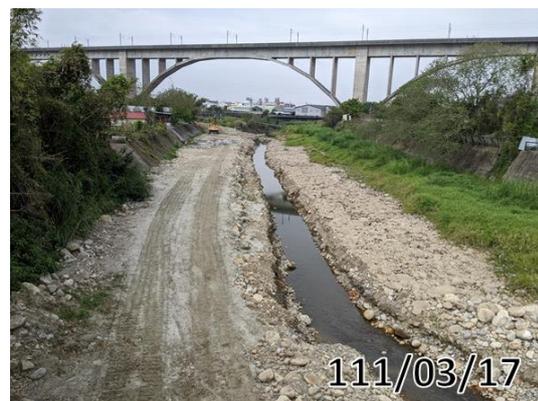
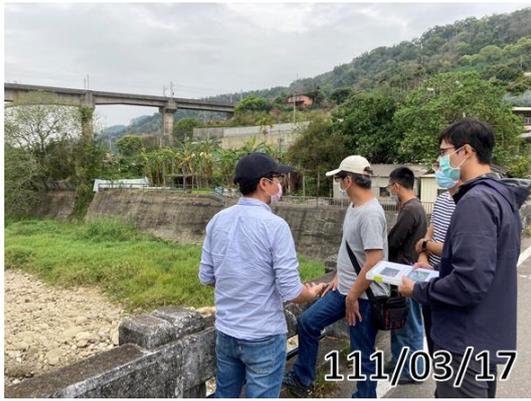
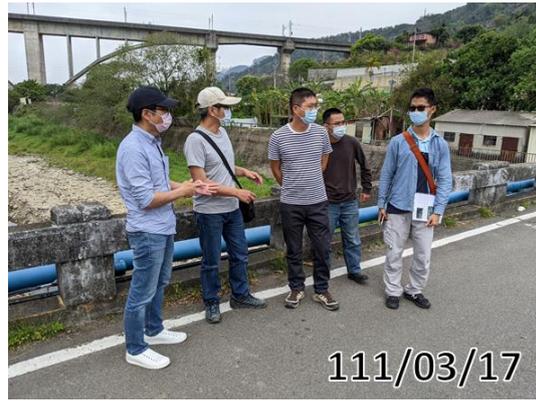
圖 4-2 現地勘查紀實照片

計畫前期為掌握環境特性與初步工程規劃，民國 111 年 03 月 17 日工程單位、生態檢核團隊會同進行現地勘查，確認工程目的及保全對象，劃定工程計畫施作範圍，並告知潛在的生態議題(圖 4-2)。生態檢核團隊於民國 111 年 07 月 18 日，至現場判定計畫區周邊環境狀況，初步評估環境棲地類型及後續可能產生的生態影響，評估內容詳附錄五。

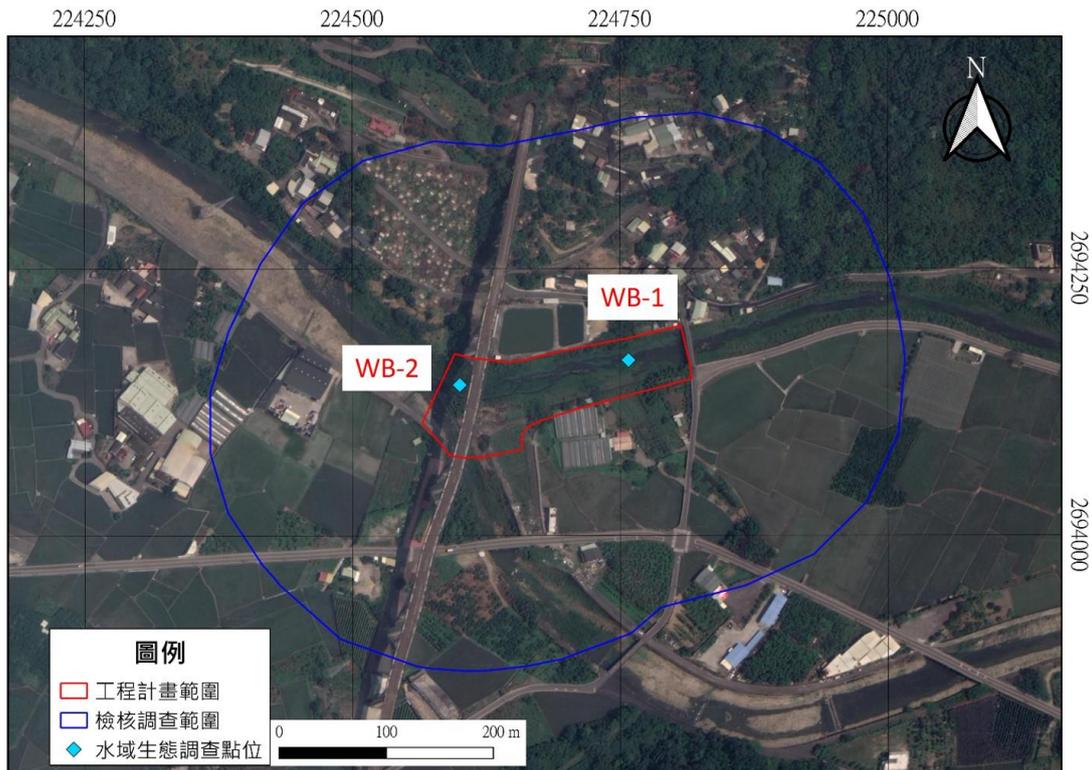
圖 4-4 水陸域生態補充調查點位

於民國 111 年 07 月 16 日、111 年 08 月 9~10 日執行生態補充調查。因調查期間氣候條件不穩定，生態專業人員依當下環境現況判斷調整生態補充調查時程。本計畫區規劃全區陸域生態調查 1 次；水域生態補充調查 1 次於計畫區起終點各安排 1 樣點。詳細調查範圍及調查點位請參考圖 4-4。

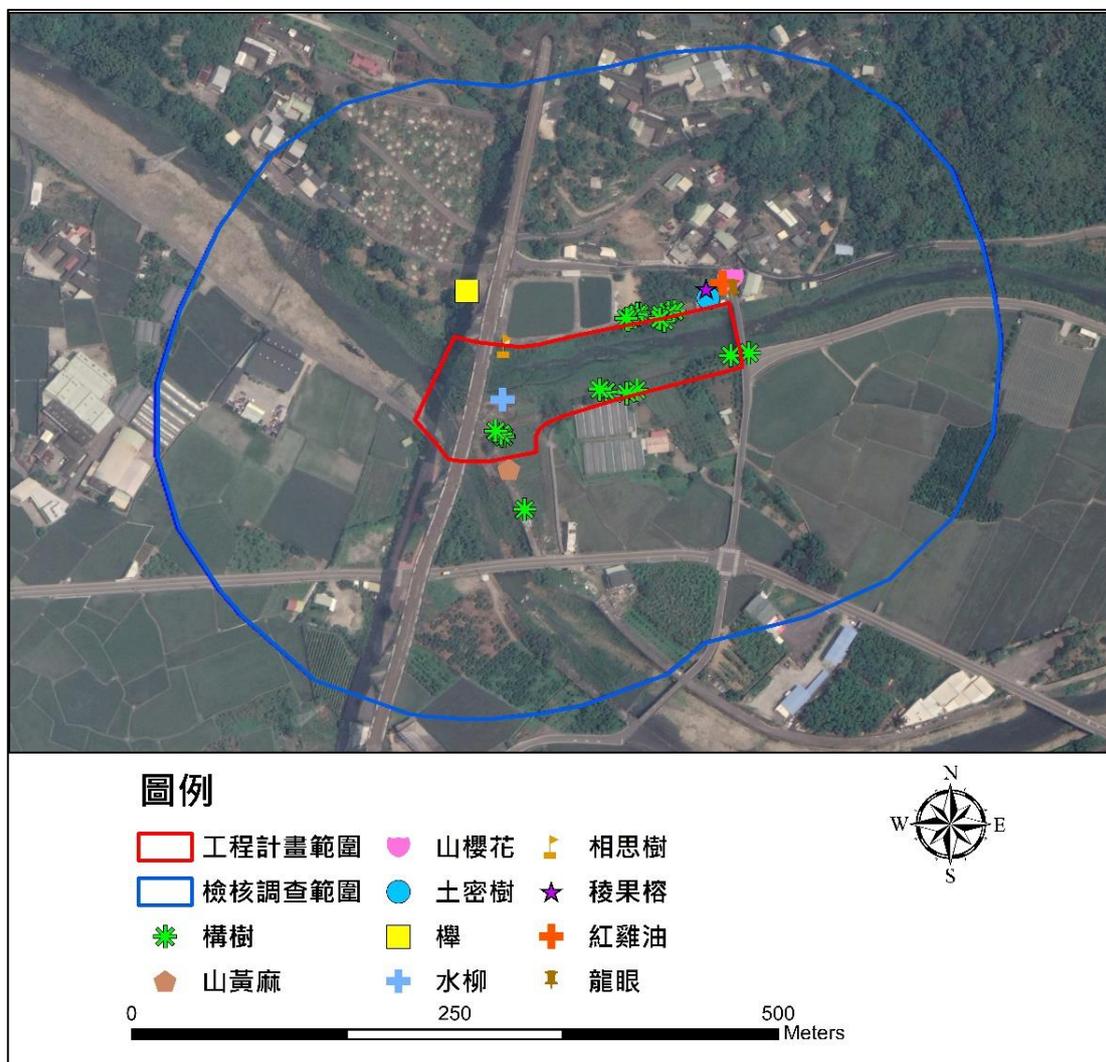
圖4-5 周邊樹木分布圖

調查於河道及道路兩側共記錄構樹 22 株、山黃麻 2 株、山櫻花 2 株、紅雞油 2 株、土密樹 1 株、檫 1 株、水柳 1 株、相思樹 1 株、稜果榕 1 株及龍眼 1 株，除構樹、山黃麻、土密樹及龍眼等先驅樹種及外來種，其餘建議予以保全，可於施工前先規劃路線並避開，若不能避開則進行移植，位置詳見圖 4-5。

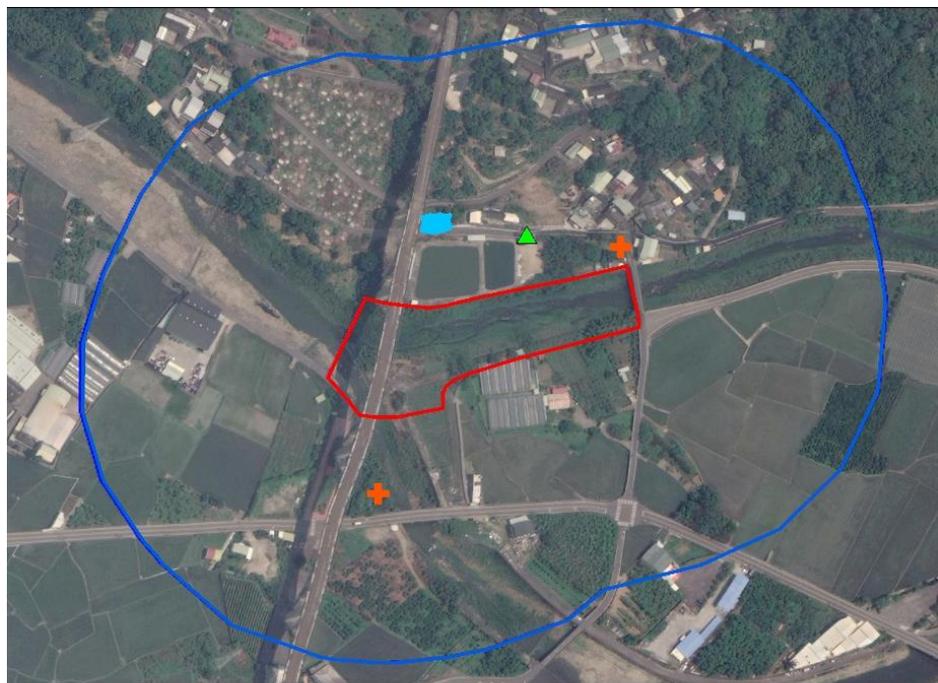
圖4-6 稀有植物分布圖

(5)參考特有生物保育中心之紅皮書名錄，植物屬於「VU」易危有臺灣肖楠及水茄冬 2 種、「NT」接近受脅有紅雞油 1 種，分布調查範圍之琦津休閒釣魚場內，推估為人為栽培，因排列整齊且與原棲地有一定程度距離無法靠自然拓殖到達，記錄位置詳見圖 4-6。動物部分，食蟹獐及鯰等 2 種屬於「NT」接近受脅物種，其他則屬於「LC」生存較少受威脅物種，記錄位置詳見圖 4-7。

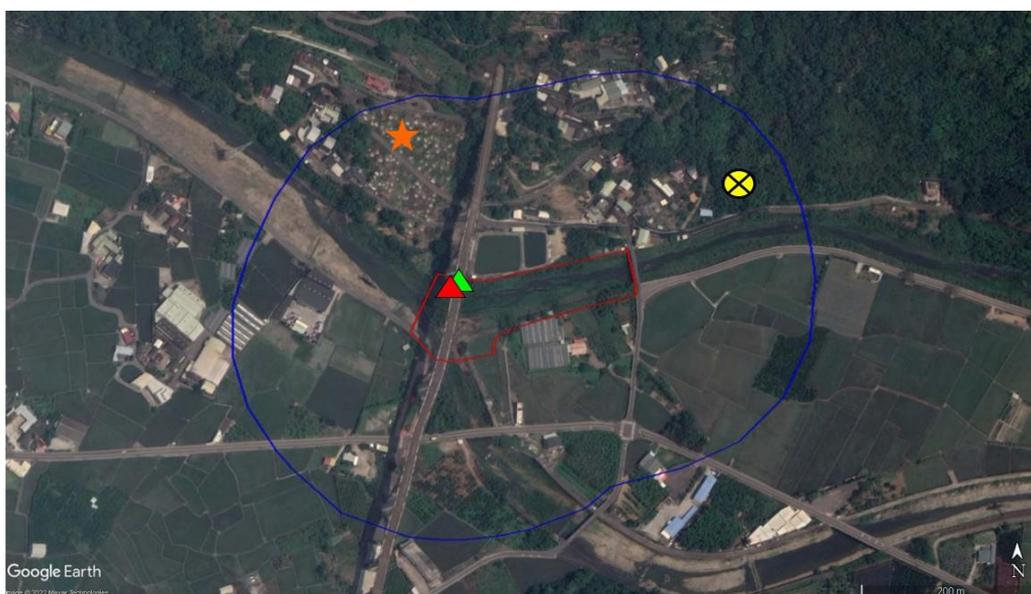
圖 4-7 保育類及紅皮書物種分布圖

(4)保育類有大冠鷲及臺灣畫眉屬於珍貴稀有的保育類物種，臺灣山鷓鴣及食蟹獐屬於其他應予保育的保育類物種，大冠鷲於鄰近山區上空盤旋飛行，臺灣畫眉及食蟹獐於鯉魚潭拱橋下方濱溪灘地活動(紅外線自動相機拍攝記錄)，臺灣山鷓鴣於鄰近山區鳴叫聲記錄，記錄位置詳見圖 4-7。

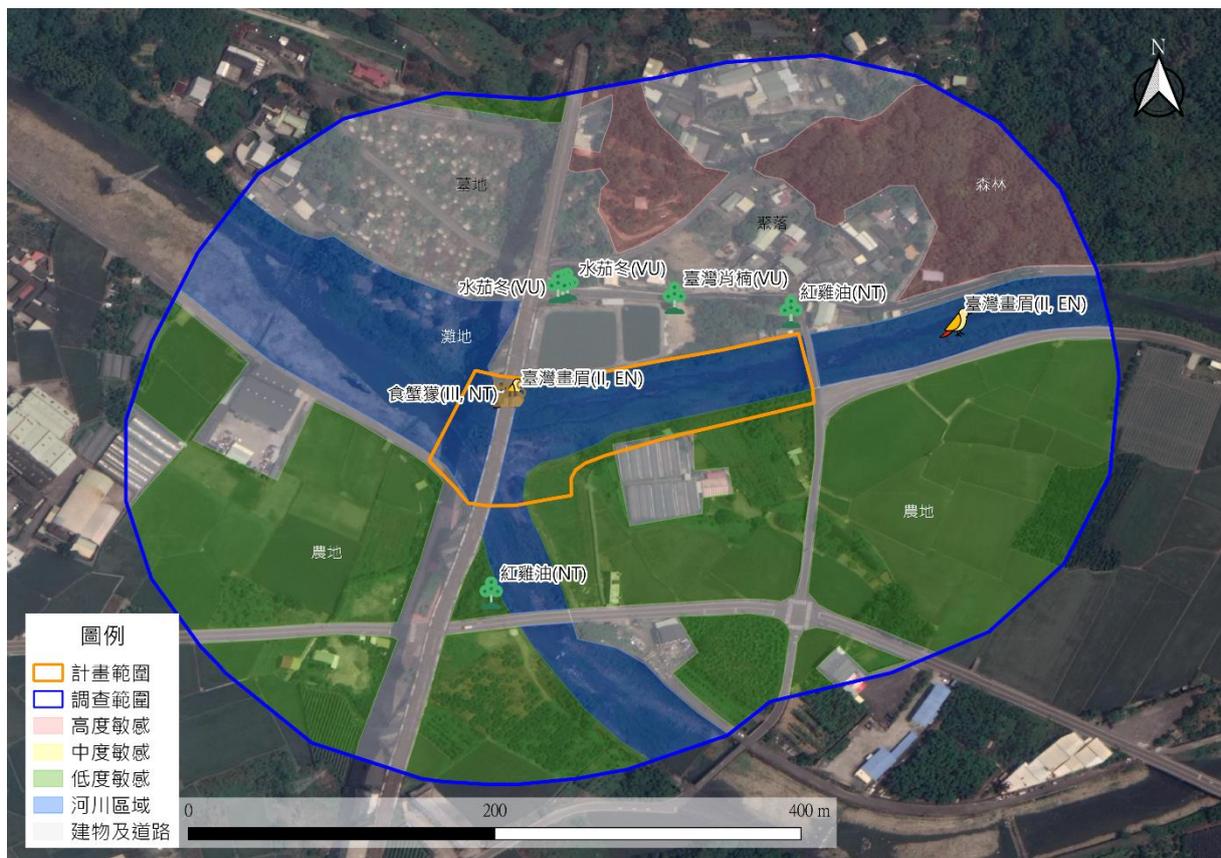
圖 4-8 生態關注區域圖

並以溪流為主要的覓食場域；臺灣畫眉則在周邊的灌叢中發現。計畫區內以鐵路橋下右岸灘地環境擾動少，有完整水陸域連接的棲地環境，規劃設計建議避開此區域，保留既有良好棲地。

計畫區北側為一聚落，鯉魚一號橋是重要的聯外道路。上游右岸緊接天然林地，並有支流魚藤坪溪匯入，整體環境維持自然且富含生態價值，可作為優良的環境教育場所，劃設為高度敏感。左岸地勢平坦適合從事農作，以稻作種植為大宗，整體開發利用程度較低，因此劃設為低度敏感區，詳見圖 4-8。

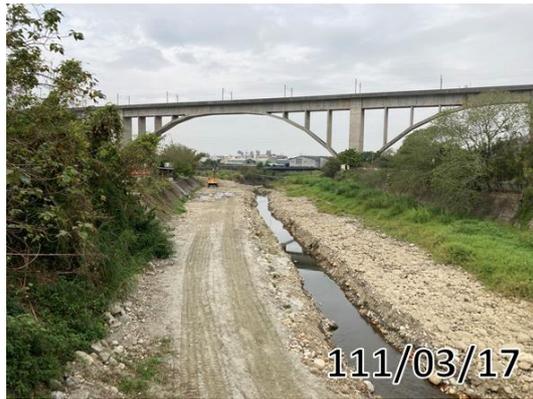
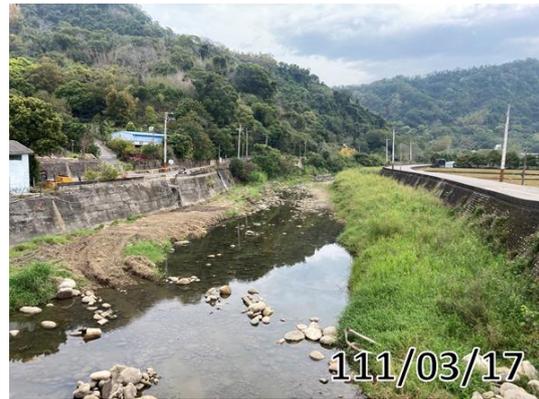
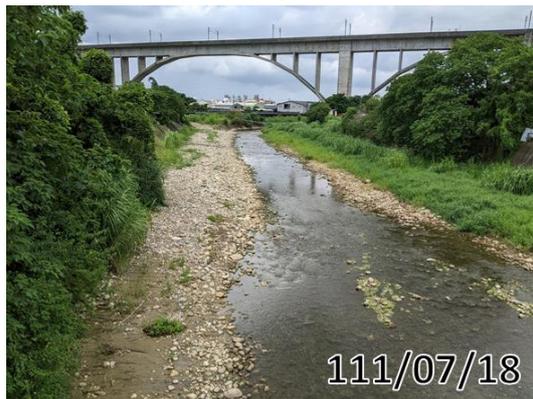
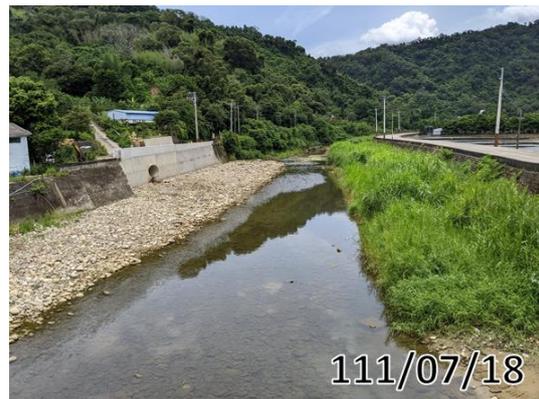
圖 4-9 水域棲地現況照

計畫區範圍景山溪鯉魚一號橋至下游支流交匯處，長度約 130 公尺處。民國 111 年 3 月 17 日評估結果，因鯉魚一號橋上游工程需求，下游左岸剷除植被闢設施工便道，河床底質為卵石、礫石為主，經施工機具來回輾壓灘地土壤因而夯實，右岸植生覆蓋面積與裸露面積各佔約一半，左岸裸露面積：水流寬度：右岸裸露面積：右岸植生面積，比例約為 3：1：3：3。縱向連續性受上游工程影響，施工機具在河道中操作以致連續性部分阻斷，流路明顯但流量不大，僅有淺流水域棲地型態少，但水色清澈且水質指標無異常(詳表 4-14)。民國 111 年 7 月 18 日再次現場勘查，上游工程完工，施工便道進行環境復原，細砂土覆蓋面比例明顯減少，灘地質地多為卵礫石覆蓋，左岸些許面積有綠化覆蓋，右岸維持植生茂密狀，水流流路較開闊，可見淺流、淺瀨、岸邊緩流等，水域棲地型態有所回復，左岸裸露面積：水流寬度：右岸植生面積，比例約為 4：3：3。整體河道型態明顯呈穩定狀態，水色清澈且水質指標無異常(詳表 4-15)。

經上游工程施工中與完工後對計畫區的棲地品質評估結果為，水的特性由 8 提升至 18 分；水陸域過渡帶及底質特性由 8 分提升至 14 分；生態特性由 11 分提升至 13 分，總分由 27 分進步至 46 分。由此可見，小面積棲地對工程擾動的耐受性較低，對水陸域皆造成相當程度的衝擊，棲地現況如圖 4-9。

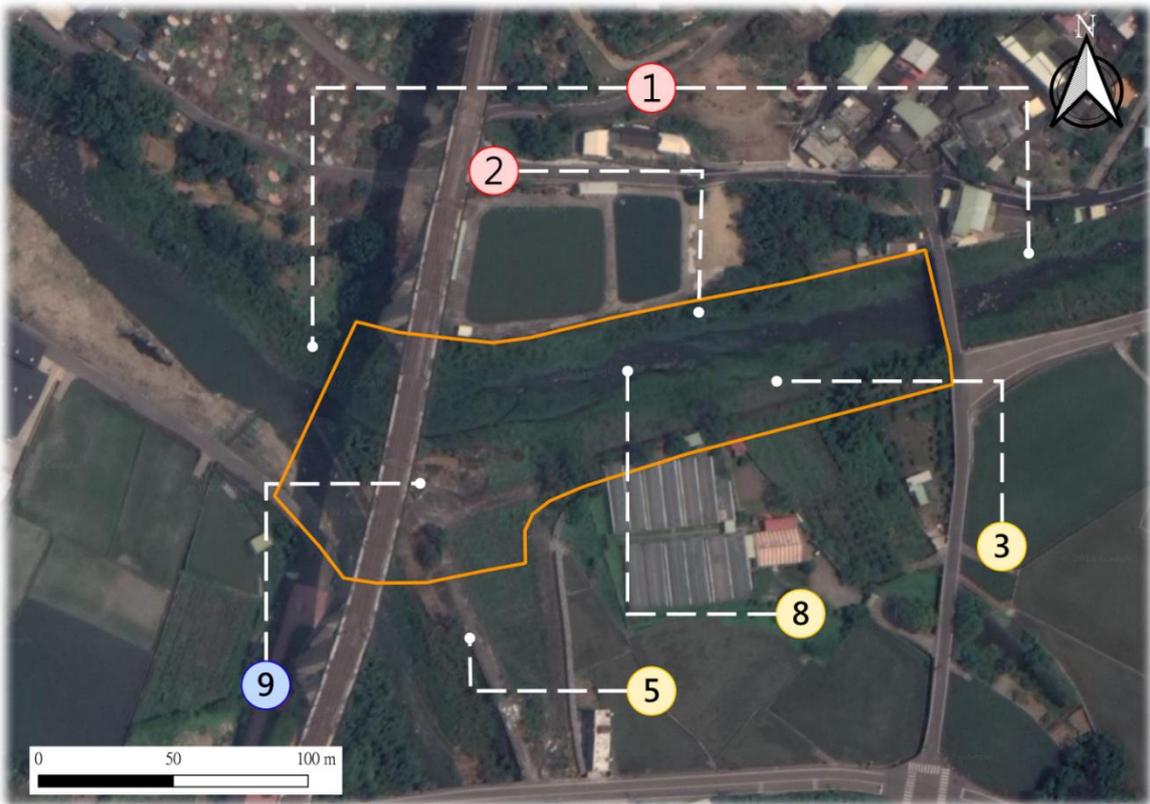
圖4-10 生態保育原則配置圖

1. 「迴避」：迴避上下游既有自然棲地，以維持生態廊道連續性。
2. 「迴避」：規劃設計階段，建議劃設工程用地範圍並標示於設計圖面上，施工期間以施工圍籬或黃色警示帶標示迴避區域，提醒施工廠商工程手段誤入。
3. 「減輕」：建議施工擾動範圍集中在左岸，保留右岸棲地環境。
4. 「減輕」：晨昏時段是野生動物活動高峰期，施工建議避開此時段。
5. 「減輕」：施工便道盡量使用既有道路，或優先使用人為活動區、裸荒地、草生地等區域，完工後協助復原。
6. 「減輕」：盡量縮短工期，減少對河床的干擾時間，增加棲地環境自然復原成效。
7. 「減輕」：施工現場之垃圾與廢棄物應謹慎回收處理，避免野生動物誤食或對環境造成汙染。禁止餵食廚餘食物，容易吸引流浪狗群聚對原生動物產生壓迫。
8. 「減輕」：禁止於河道或高灘地清洗施工機具，並於完工後移除殘留於高灘地之水泥漿，減少對灘地植被自然恢復負面影響。
9. 「補償」：建議視現場情況設置動物通道，改善護岸阻隔棲地問題，

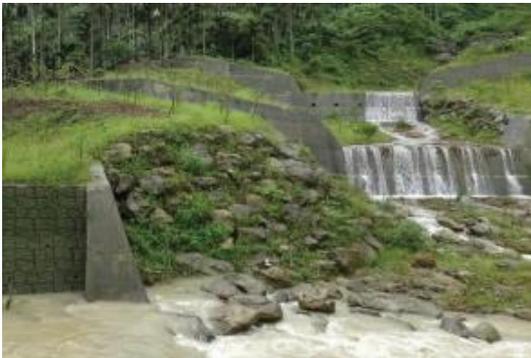
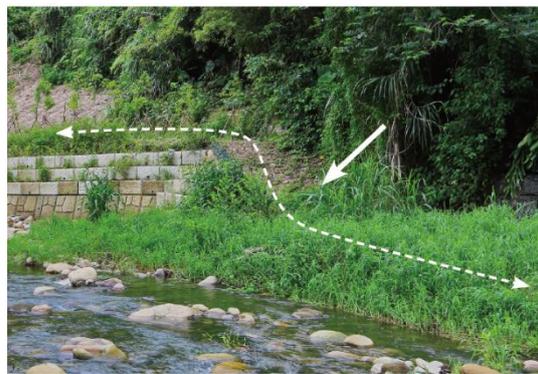
圖4-11 動物通道形式示意圖

保留局部自然提段

覆土式通道

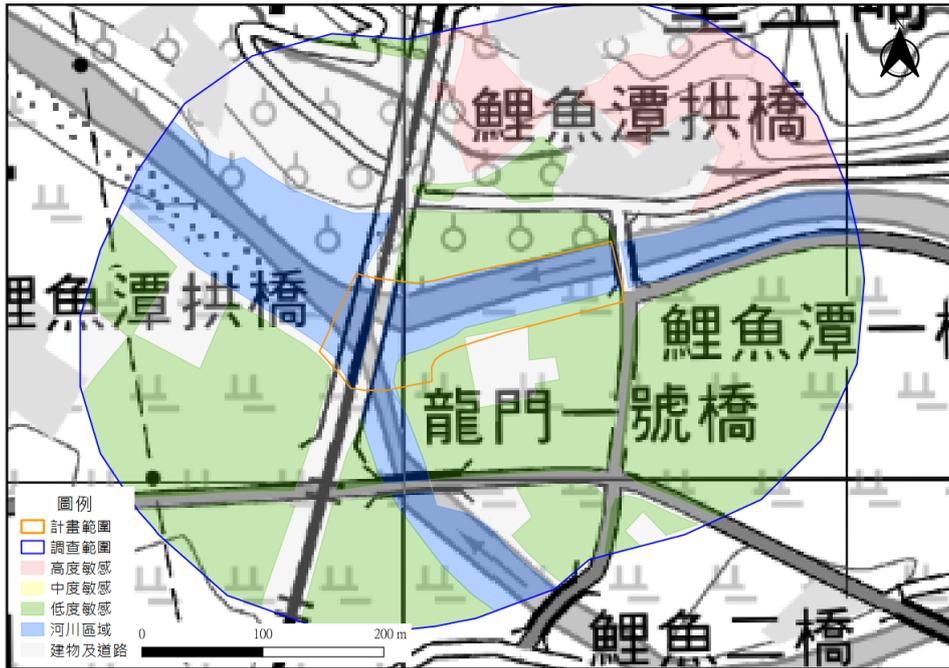
位置圖：請附五千分之一航照圖或正射影像圖或二萬五千分之一地形圖為底圖，以色筆加註工程位置，並請繪製工程位置略圖。

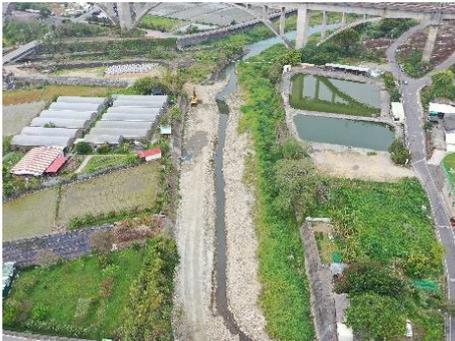
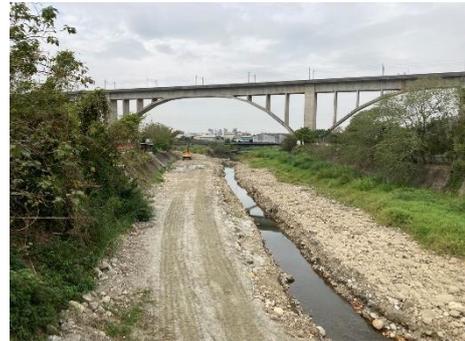
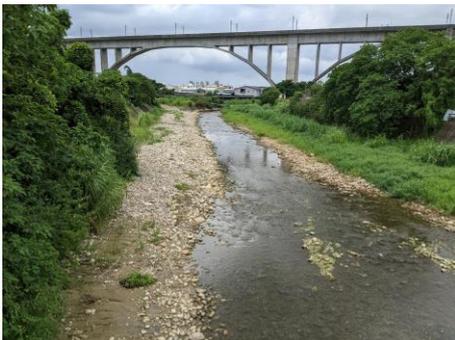
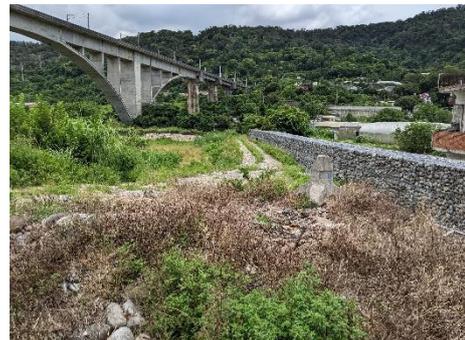
計畫區全景(111/03/17)

施工便道位置(111/03/17)

環境復原後現況(111/07/18)

連接計畫區既有便道(111/07/18)

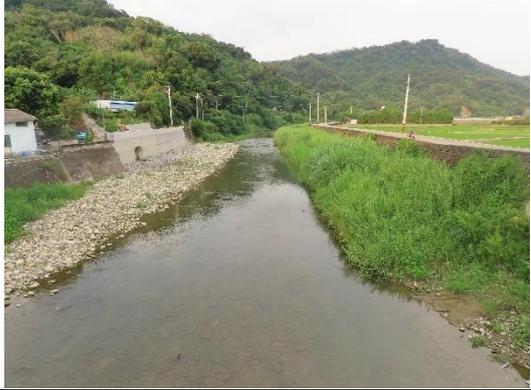
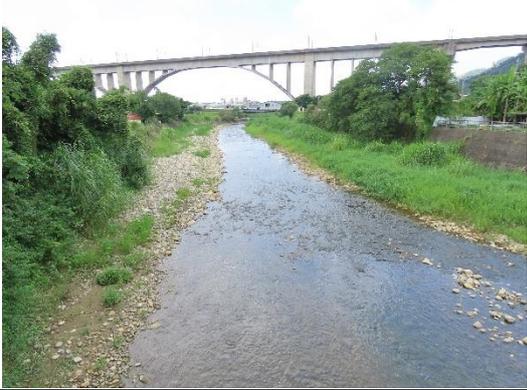
上游向環境 2022/8/9	下游向環境 2022/8/10
