眉溪房裡一號堤防整建工程(斷面 20~22)  
-提報核定階段生態檢核報告

成果報告書

主辦單位：經濟部水利署第三河川局  
執行單位：智聯工程科技顧問有限公司

中華民國 111 年 11 月

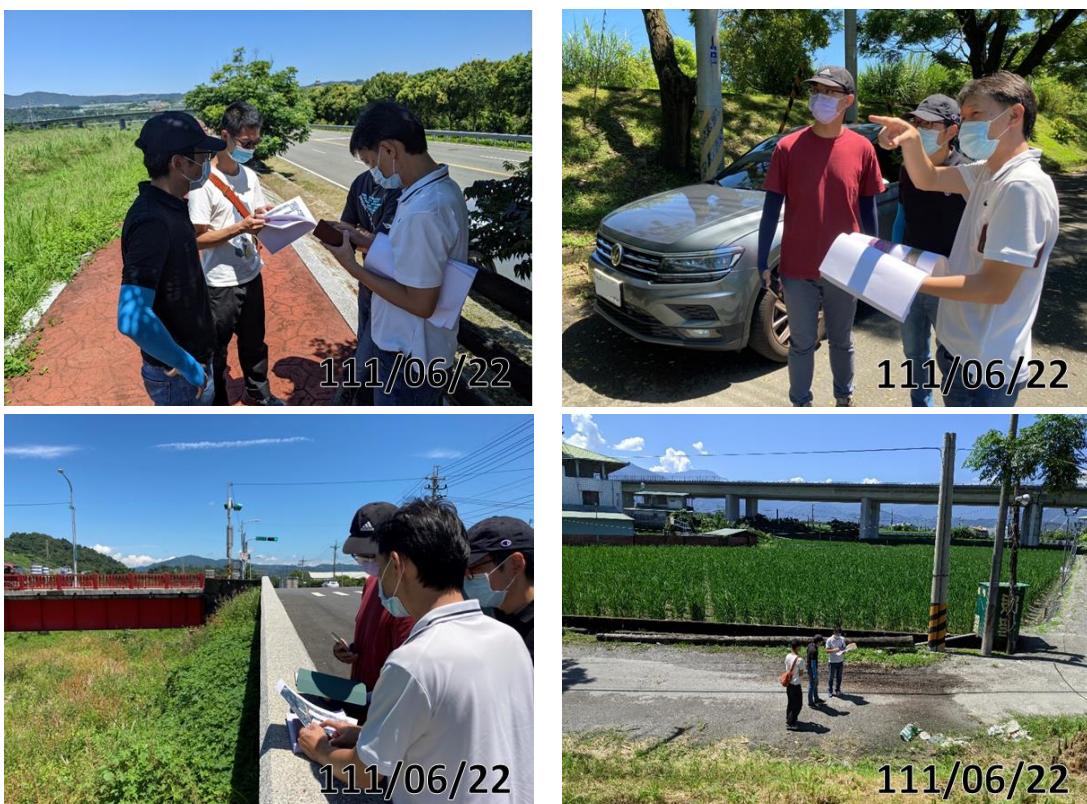
圖 4-2 現地勘查紀實照片

計畫前期為掌握環境特性與初步工程規劃，民國 111 年 06 月 22 日工程單位、生態檢核團隊會同進行現地勘查，就現場狀況劃定計畫實際執行範圍，粗略判定現場環境狀況，初步評估環境棲地類型，並告知潛在的生態議題，現勘紀實照片如圖所示(圖 4-2)。生態檢核團隊判定計畫區周邊環境狀況，初步評估環境棲地類型及後續可能產生的生態影響，評估內容詳附錄五。

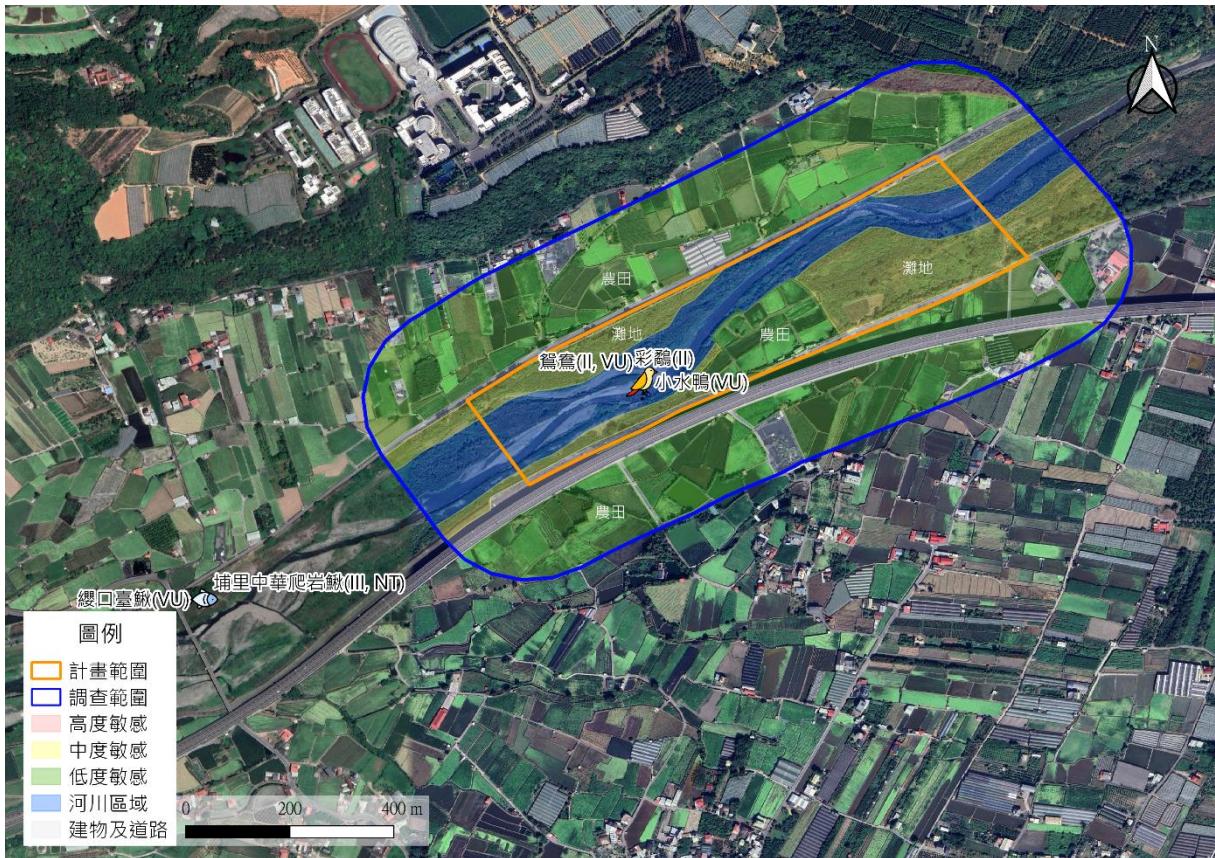
圖 4-3 生態關注區域圖

本計畫位於眉溪中正一號橋至向善橋之間，調查範圍生態敏感區可分為中度敏感、低度敏感、河川區域、建物及道路(圖 4-3)。堤後以農田為主，人為干擾頻繁，劃設低度敏感。河川灘地大部分呈現自然植被類型，

草本植物覆蓋度高，鑲嵌小群雜木林形成多樣化棲地環境，過去曾發現鴛鴦、彩鶲、小水鴨等水鳥活動，濱溪帶豐富資源提供良好的棲息條件，江河川灘地劃設為中度敏感。河川灘地中間有部分現為農作使用，目前暫時劃設低度敏感，因屬於金線蛙、臺灣白魚潛在棲地範圍內，建議後續執行生態補充調查確認是否存在關注物種。眉溪水域有保育類物種及紅皮書受脅物種調查記錄，依據其生態特性與適合棲地，篩選出埔里中華爬岩鰍、纓口臺鰍為本計畫關注物種，未來若有擾動水域環境相關工程計畫，應將關注物種納入考量。

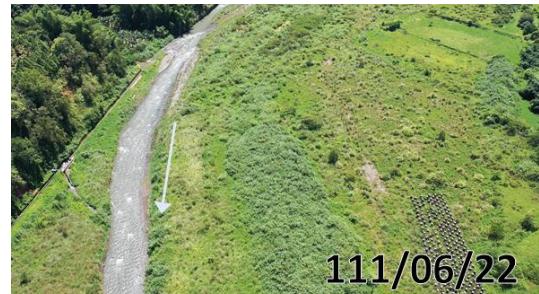
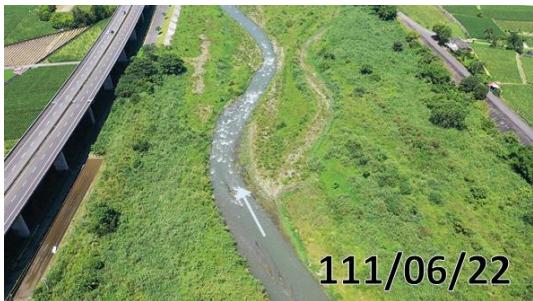
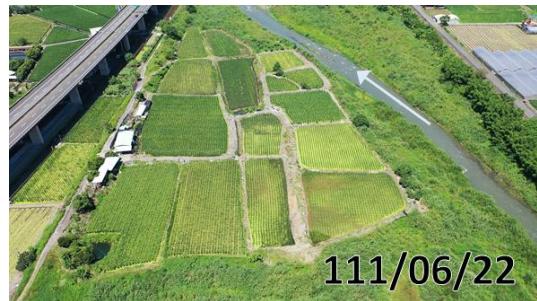
圖 4-4 水陸域棲地環境現況相片

生態檢核團隊民國 111 年 06 月 22 於現場執行棲地品質評估作業(圖 4-4)。本計畫河段流路穩定且流量充足，具淺流、淺瀨、深流等水域棲地環境，縱向流陸保持暢通未受橫向構造物阻隔。水體清澈透明，河床底質以卵礫石為主。兩岸灘地植生覆蓋程度高，以高莖草本為主夾雜部分小群樹木，濱水帶植生提供體型小生物藏匿躲藏空間。本次評估分數，水的特性 30 分，水陸域過渡帶及底質特性 21 分，生態特性 14 分，總分 65 分，屬於優級(表 4-5)。

本計畫河段位於眉溪河段中下游，蘊含豐富的生態資源，包含多種關注物種。河川環境多維持自然狀態，灘地人為干擾程度小，水陸域分布隨河川自然營力變動配合水量變化造就水域棲地的多樣性，河灘地演替形成複層次生林提供棲地環境。目視範圍兩岸沒有湧泉水塘，整體棲地環境多樣。未來工程施作，建議是情況保留岸邊植被或溪床拋石等環境營造項目，提供中小型水生生物躲藏空間，在維護原始棲地環境原則下，進一步改善現有棲地，達到生態保育之功效。

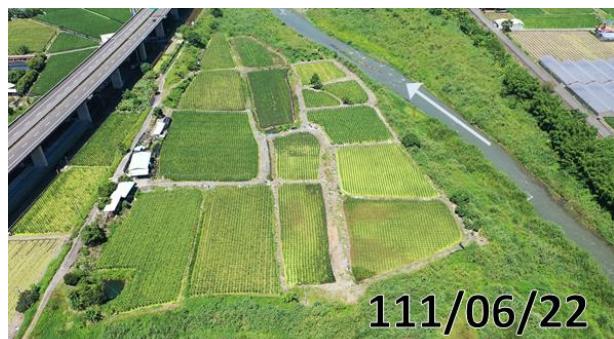
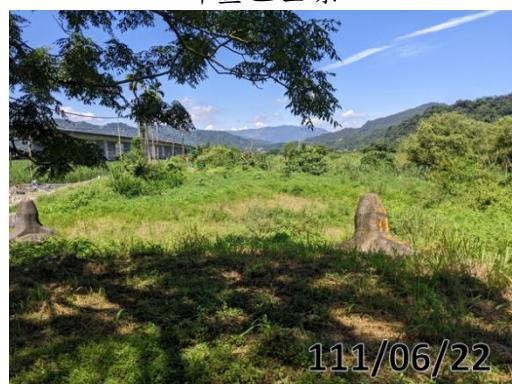
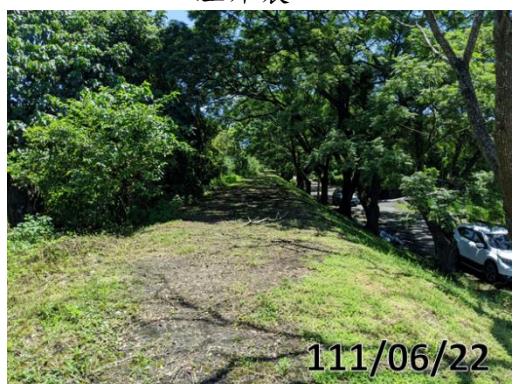
工程預定位置環境照片：

3. 預期效益：加強既有堤防結構安全				
	現 況 概 述	1. 地形：盆地平原 2. 災害致災類別： <input type="checkbox"/> 山坡崩塌 <input checked="" type="checkbox"/> 溪床沖蝕 <input checked="" type="checkbox"/> 溪岸溢流 <input type="checkbox"/> 土石流 <input type="checkbox"/> 溪床淤積 <input type="checkbox"/> 其他 3. 災情： 4. 以往處理情形： 5. 有無災害調查報告(報告名稱：_____) 6. 其他：構造物老化需改善			擬辦 工程 概估 內容	1. 堤防工程 2. 水防道路銜接		
座 落	區位： <input type="checkbox"/> 法定自然保護區、 <input checked="" type="checkbox"/> 一般區 (法定自然保護區包含自然保留區、野生動物保護區、野生動物重要棲息環境、國家公園、國家自然公園、國有林自然保護區、國家重要濕地、海岸保護區…等。) 備註：位於石虎潛在棲地			<b>現況描述：</b> 1. 陸域植被覆蓋：95% <input type="checkbox"/> 其他： 2. 植被相： <input checked="" type="checkbox"/> 雜木林 <input type="checkbox"/> 人工林 <input type="checkbox"/> 天然林 <input checked="" type="checkbox"/> 草地 <input type="checkbox"/> 農地 <input type="checkbox"/> 崩塌地 3. 河床底質： <input type="checkbox"/> 岩盤 <input checked="" type="checkbox"/> 巨礫 <input type="checkbox"/> 細礫 <input type="checkbox"/> 細砂 <input type="checkbox"/> 泥質 4. 河床型態： <input type="checkbox"/> 瀑布 <input checked="" type="checkbox"/> 深潭 <input type="checkbox"/> 深流 <input type="checkbox"/> 淺瀨 <input checked="" type="checkbox"/> 淺流 5. 現況棲地評估：本計畫範圍屬於沖積扇區域，河床底質粒徑大，水域棲地型態多樣，形成深淺交錯的環境。上游房裡堤防堤前及坡面種植樹木，在堤前形成一定寬度的植生緩衝帶，串聯河道草生地與水域環境。兩側灘地以草生地為主夾雜小群雜木林，幾乎沒有裸露地，左岸中間有筍白筍田佔有一定面積。
