旱溪排水(光明路橋至綠川匯流口)治理工程併辦土石標售  
生態檢核施工階段調查報告  
(磊高營造有限公司委辦)

民翔環境生態研究有限公司  
Minshiang Environmental & Ecological Research Co.,Ltd

中華民國 111 年 11 月 28 日

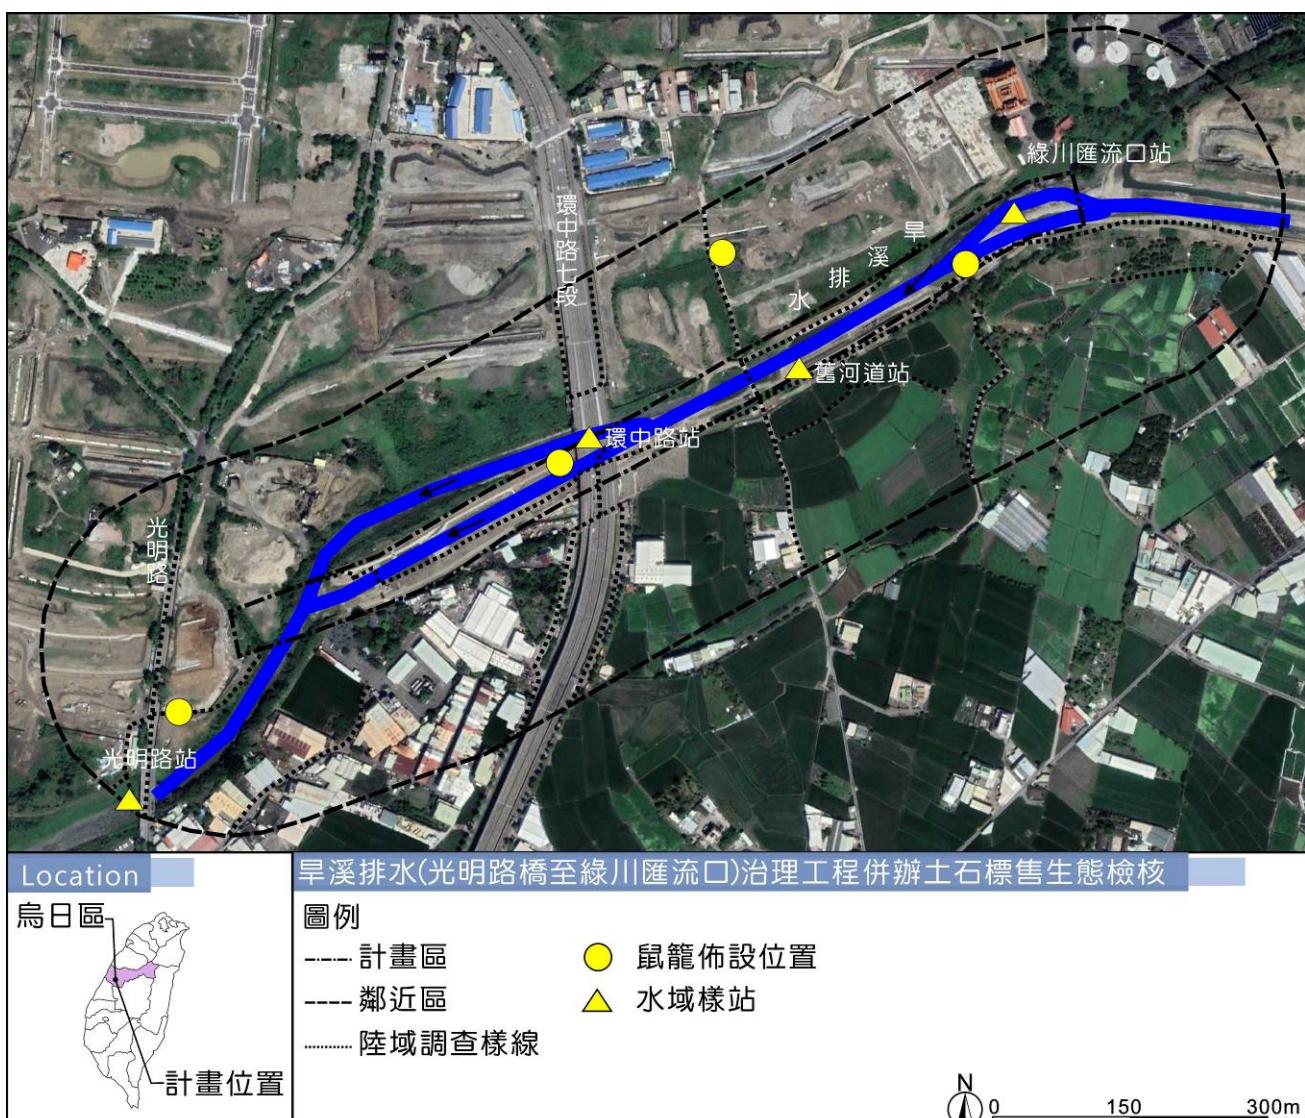
圖 1-1、旱溪排水(光明路橋至綠川匯流口)治理工程生態檢核施工階段計畫範圍、調查路線及水域樣站圖

本計畫範圍位處臺中市烏日區的光明路橋至綠川匯流口河段，主要聯外道路為光明路及環中路七段，如圖 1-1。調查範圍為光明路橋至綠川匯流口及其周圍 200m，水域檢核樣站為旱溪的光明路橋、環中路、綠川匯流口及舊河道等 4 站，舊河道兩側濱溪植被主要有象草、盒果藤、巴拉草、蓖麻、大花咸豐草、血桐、構樹及番仔藤等。調查範圍屬於都市排水溝渠，海拔高度約為 45-55 公尺，目前計畫河段為施工中狀態，光竹橋上游河道兩側濱溪植被已施工清除；水型態於綠川匯流口樣站及舊河道樣站為淺流、淺瀨及岸邊緩流等環境，兩側為卵石堆砌護岸；環中路樣站為淺流、淺瀨、深流及岸邊緩流等環境，兩側為蛇籠護岸；光明路橋樣站則為淺流、深流及岸邊緩流等環境，兩側為卵石堆砌護岸及堆放消波塊。

本計畫生態調查項目針對陸域生態(陸域維管束植物、鳥類、哺乳類、兩生類、爬蟲類、蝶類)、水域生態(魚類、蝦蟹螺貝類)、水質(水溫、溶氧(DO)、酸鹼值(pH)、導電度、生化需氧量(BOD<sub>5</sub>)、懸浮固體(SS)、氨氮(NH<sub>3</sub>-N)及計算河川汙染指數(RPI))。陸域生態調查範圍為綠川匯流口至光明路橋及鄰近區 200 公尺範圍，水域生態及水質則於光明路橋、環中路、綠川匯流口及舊河道各設一站 (圖 1-1)。

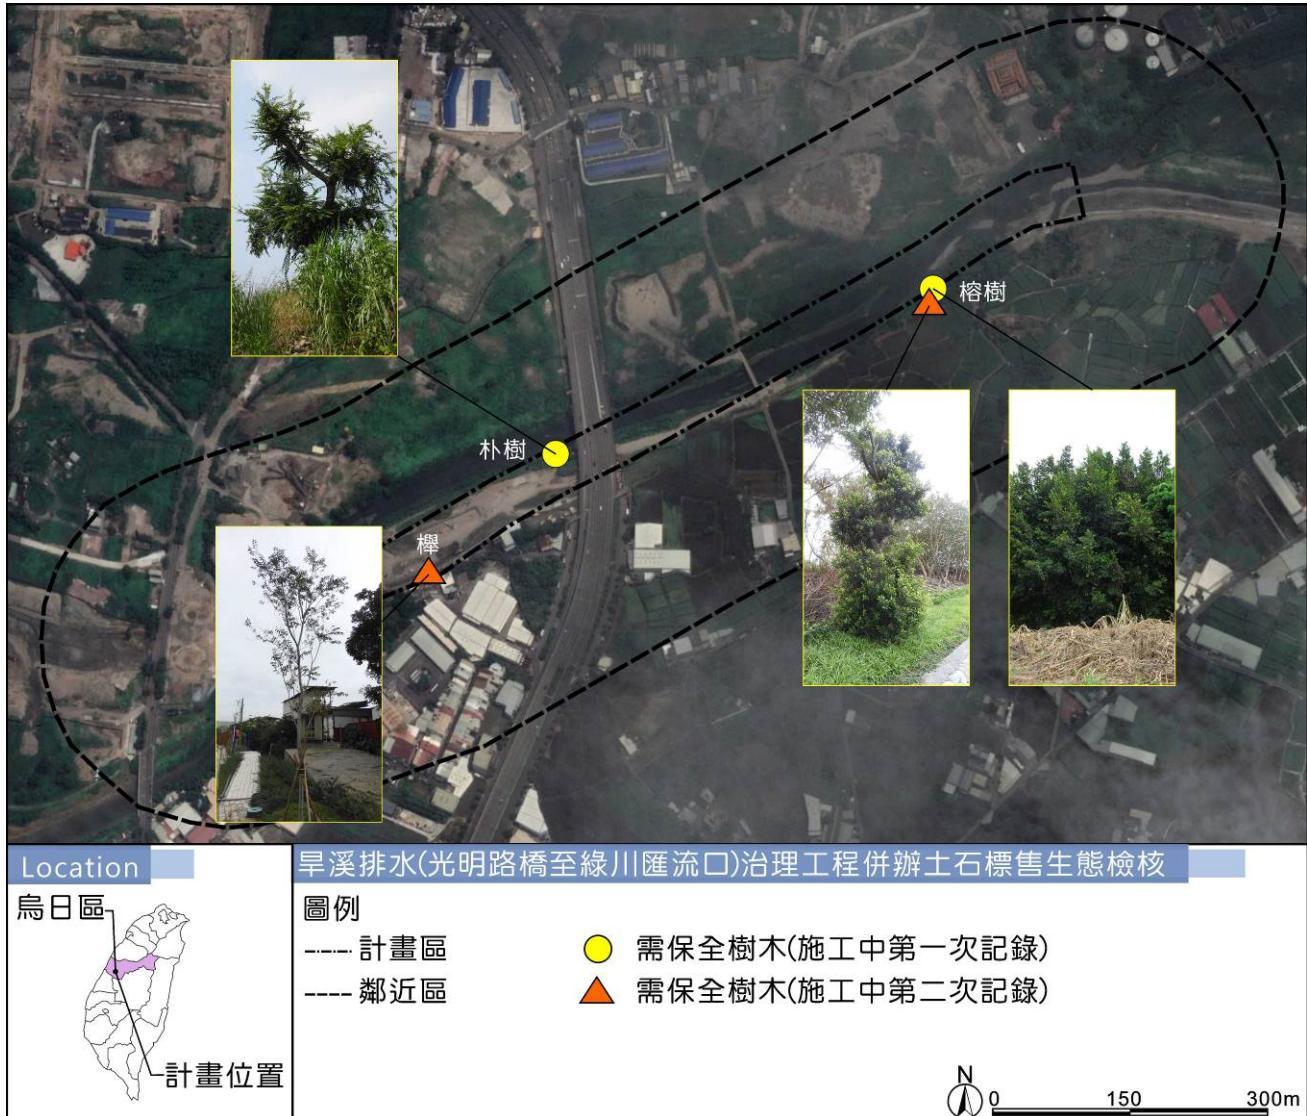
圖4-1、旱溪排水(光明路橋至綠川匯流口)治理工程生態檢核需保全樹木分布圖

本次調查共記錄臺灣五葉松、越橘葉蔓榕及長枝竹等三種特有種植物，臺灣五葉松及長枝竹為鄰近區人為栽植，為建物周邊及農耕地周邊常見的植物種類，越橘葉蔓榕則為本案堤防綠美化植物；本案設計階段標示有三棵需區內移植之保全樹木，分別為榕樹、朴樹及鳳凰木，施工階段第一次調查僅發現榕樹及朴樹，生長狀況良好；設計階段標示的鳳凰木則未發現。施工階段第二次調查榕樹區內移植至原生長位置旁，生長狀況良好，朴樹則因死亡，施工單位另行補植櫟，生長狀況良好。

施工計畫書	施工計畫書是否納入生態保育措施，說明施工擾動範圍，並以圖面呈現與生態保全對象之相對應位置。 ■是：本案設計階段標示有三棵需區內移植之保全樹木，分別為榕樹、朴樹及鳳凰木，本次調查僅發現榕樹及朴樹，生長狀況良好；設計階段標示的鳳凰木本次則未發現，相對位置詳本報告 P.11 之圖 4-1。□否
	生態保育品質管理措施	1.履約文件是否有將生態保育措施納入自主檢查? ■是 □否 2.是否擬定工地環境生態自主檢查及異常情況處理計畫? ■是 □否 3.施工是否確實依核定之生態保育措施執行，並於施工過程中注意對生態之影響，以確認生態保育成效? ■是 □否 4.施工生態保育執行狀況是否納入工程督導? ■是 □否
三、民眾參與	施工說明會	是否邀集生態背景人員、相關單位、在地民眾與關心相關議題之民間團體辦理施工說明會，蒐集、整合並溝通相關意見? ■是 □否：
四、生態覆核	完工後生態資料覆核比對	工程完工後，是否辦理 <b>水利工程快速棲地生態評估</b> ，覆核比對施工前後差異性。 □是 ■否：目前仍為施工中生態檢核階段
五、資訊公開	施工資訊公開	是否主動將施工相關計畫內容之資訊公開? ■是：_____ □否：_____
維護管理階段	一、生態資料建檔	是否將工程生命週期之生態棲地檢核成果資料建檔，以利後續維護管理參考，避免破壞生態? □是 □否
	二、資訊公開	是否將工程生命週期之生態棲地檢核成果資料等資訊公開? □是：_____ □否：_____

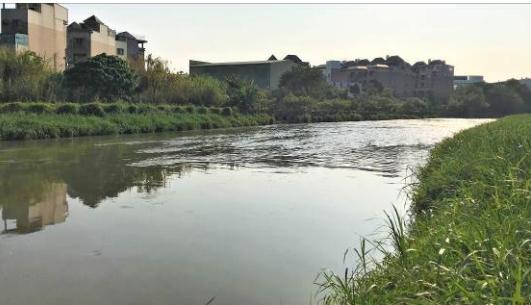
類別	③評估因子勾選	④評分	⑤未來可採行的生態友善策略或措施
水的特性	(A) 水域型態多樣性	<p>Q：您看到幾種水域型態？(可複選)  <input checked="" type="checkbox"/>淺流、<input type="checkbox"/>淺瀨、<input checked="" type="checkbox"/>深流、<input type="checkbox"/>深潭、<input checked="" type="checkbox"/>岸邊緩流、<input type="checkbox"/>其他          (什麼是水域型態？詳表 A-1 水域型態分類標準表)</p> <p>評分標準：          (詳參照表 A 項)  <input type="checkbox"/>水域型態出現 4 種以上：10 分  <input checked="" type="checkbox"/>水域型態出現 3 種：6 分  <input type="checkbox"/>水域型態出現 2 種：3 分  <input type="checkbox"/>水域型態出現 1 種：1 分  <input type="checkbox"/>同上，且水道受人工建造物限制，水流無自然擺盪之機會：0 分</p> <p>生態意義：檢視現況棲地的多樣性狀態</p>	6	<input type="checkbox"/> 增加水流型態多樣化 <input type="checkbox"/> 避免施作大量硬體設施 <input type="checkbox"/> 增加水流自然擺盪之機會 <input type="checkbox"/> 縮小工程量體或規模 <input type="checkbox"/> 進行河川(區排)情勢調查中的專題或專業調查 <input type="checkbox"/> 避免全斷面流速過快 <input checked="" type="checkbox"/> 增加棲地水深 <input type="checkbox"/> 其他 _____

(B) 水域廊道連續性	<p>Q：您看到水域廊道狀態(沿著水流方向的水流連續性)為何？</p> <p>評分標準：          (詳參照表 B 項)  <input type="checkbox"/>仍維持自然狀態：10 分  <input checked="" type="checkbox"/>受工程影響廊道連續性未遭受阻斷，主流河道型態明顯呈穩定狀態：6 分  <input type="checkbox"/>受工程影響廊道連續性未遭受阻斷，主流河道型態未達穩定狀態：3 分  <input type="checkbox"/>廊道受工程影響連續性遭阻斷，造成上下游生物遷徙及物質傳輸困難：1 分  <input type="checkbox"/>同上，且橫向結構物造成水量減少(如伏流)：0 分</p>	6	<input type="checkbox"/> 降低橫向結構物高差 <input checked="" type="checkbox"/> 避免橫向結構物完全橫跨斷面 <input type="checkbox"/> 縮減橫向結構物體量體或規模 <input type="checkbox"/> 維持水路蜿蜒 <input type="checkbox"/> 其他 _____

生態意義：檢視水域生物可否在水路上中下游的通行無阻		
(C) 水質 特性	<p>Q：您看到聞到的水是否異常？（異常的水質指標如下，可複選）  <input checked="" type="checkbox"/>濁度太高、<input checked="" type="checkbox"/>味道有異味、<input type="checkbox"/>優養情形(水表有浮藻類)</p> <p>評分標準：          (詳參照表 C 項)</p> <p><input type="checkbox"/>皆無異常，河道具曝氣作用之跌水：10 分  <input type="checkbox"/>水質指標皆無異常，河道流速緩慢且坡降平緩：6 分  <input type="checkbox"/>水質指標有任一項出現異常：3 分  <input checked="" type="checkbox"/>水質指標有超過一項以上出現異常：1 分  <input type="checkbox"/>水質指標有超過一項以上出現異常，且表面有浮油及垃圾等：0 分</p> <p>生態意義：檢視水質狀況可否讓一般水域生物生存</p>	1	<input type="checkbox"/> 維持水量充足 <input type="checkbox"/> 維持水路洪枯流量變動 <input type="checkbox"/> 調整設計，增加水深 <input checked="" type="checkbox"/> 檢視區域內各事業放流水是否符合放流水標準 <input type="checkbox"/> 調整設計，增加水流曝氣機會 <input checked="" type="checkbox"/> 建議進行河川區排情勢調查之簡易水質調查監測 <input checked="" type="checkbox"/> 其他： <u>檢視區域內是否有家庭廢汙水的排入</u>

(D) 水陸域過渡帶及底質特性	<p>Q：您看到的水陸域接界處的裸露面積佔總面積的比率有多少？</p> <p>評分標準：</p> <p><input checked="" type="checkbox"/>在目標河段內，灘地裸露面積比率小於 25%： 5 分  <input type="checkbox"/>在目標河段內，灘地裸露面積比率介於 25%-75%： 3 分  <input type="checkbox"/>在目標河段內，灘地裸露面積比率大於 75%： 1 分  <input type="checkbox"/>在目標河段內，完全裸露，沒有水流： 0 分</p> <p>生態意義：檢視流量洪枯狀態的空間變化，在水路的水路域交界的過渡帶特性          註：裸露面積為總面積(目標河段)扣除水與植物的範圍(詳圖 D-1 裸露面積示意圖)</p> <p>Q：您看到控制水路的兩側是由什麼結構物跟植物所組成？造型模板、濱溪植物</p> <p>生態意義：檢視水路內及水路邊界的人工結構物是否造成蟹類、爬蟲類、兩生類移動的困難</p>	5	<input type="checkbox"/> 增加低水流路施設 <input checked="" type="checkbox"/> 增加構造物表面孔隙、粗糙度 <input type="checkbox"/> 增加植生種類與密度 <input type="checkbox"/> 減少交界帶高度落差 <input type="checkbox"/> 維持重要保全對象(大樹或完整植被帶等) <input type="checkbox"/> 其他 _____
類別	③評估因子勾選	④ 評分	⑤未來可採行的生態友善策略或措施

生態 特性  (H) 水 域 生 產 者	<p>Q：您看到的水是什麼顏色？</p> <p>評分標準：</p> <ul style="list-style-type: none"> <li><input type="checkbox"/>水呈現藍色且透明度高：10 分</li> <li><input type="checkbox"/>水呈現黃色：6 分</li> <li><input type="checkbox"/>水呈現綠色：3 分</li> <li><input type="checkbox"/>水呈現其他色：1 分</li> <li><b>■水呈現其他色且透明度低：0 分</b></li> </ul> <p>生態意義：檢視水體中藻類及浮游生物(生產者)的含量及種類</p>	0	<ul style="list-style-type: none"> <li>■避免施工方法及過程造成濁度升高</li> <li><input type="checkbox"/>調整設計，增加水深</li> <li><input type="checkbox"/>維持水路洪枯流量變動</li> <li><b>■檢視區域內各事業放流水是否符合放流水標準</b></li> <li><input type="checkbox"/>增加水流曝氣機會</li> <li><input type="checkbox"/>建議進行河川區排情勢調查之簡易水質調查監測</li> <li><input type="checkbox"/>其他 _____</li> </ul>
	<p>水的特性項總分 = A+B+C = 17 (總分 30 分)</p> <p>水陸域過渡帶及底質特性項總分 = D+E+F = 12(總分 30 分)</p> <p>生態特性項總分 = G+H = 1 (總分 20 分)</p>		總和= <u>23</u> (總分 80 分)

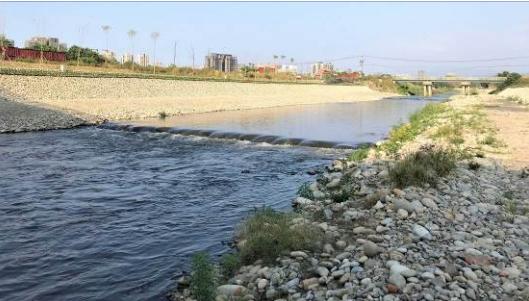
(A) 水 域 型 態 多 樣 性		<p>Q：您看到幾種水域型態？(可複選)</p> <p><input checked="" type="checkbox"/>淺流、<input checked="" type="checkbox"/>淺瀨、<input checked="" type="checkbox"/>深流、<input type="checkbox"/>深潭、<input checked="" type="checkbox"/>岸邊緩流、<input type="checkbox"/>其他 (什麼是水域型態？詳表 A-1 水域型態分類標準表)</p>		10	<input type="checkbox"/> 增加水流型態多樣化 <input checked="" type="checkbox"/> 避免施作大量硬體設施 <input type="checkbox"/> 增加水流自然擺盪之機會 <input type="checkbox"/> 縮小工程量體或規模 <input type="checkbox"/> 進行河川(區排)情勢調查中的專題或專業調查 <input type="checkbox"/> 避免全斷面流速過快 <input type="checkbox"/> 增加棲地水深 <input type="checkbox"/> 其他 _____
		<p>評分標準： (詳參照表 A 項)</p> <p><input checked="" type="checkbox"/>水域型態出現 4 種以上：10 分  <input type="checkbox"/>水域型態出現 3 種：6 分  <input type="checkbox"/>水域型態出現 2 種：3 分  <input type="checkbox"/>水域型態出現 1 種：1 分  <input type="checkbox"/>同上，且水道受人工建造物限制，水流無自然擺盪之機會：0 分</p>			
水的特性		生態意義：檢視現況棲地的多樣性狀態

(B) 水 域 廊 道 連 續 性		<p>Q：您看到水域廊道狀態(沿著水流方向的水流連續性)為何？</p> <p>評分標準： (詳參照表 B 項)</p> <p><input type="checkbox"/>仍維持自然狀態：10 分  <input checked="" type="checkbox"/>受工程影響廊道連續性未遭受阻斷，主流河道型態明顯呈穩定狀態：6 分  <input type="checkbox"/>受工程影響廊道連續性未遭受阻斷，主流河道型態未達穩定狀態：3 分  <input type="checkbox"/>廊道受工程影響連續性遭阻斷，造成上下游生物遷徙及物質傳輸困難：1 分  <input type="checkbox"/>同上，且橫向結構物造成水量減少(如伏流)：0 分</p>		6	<input type="checkbox"/> 降低橫向結構物高差 <input checked="" type="checkbox"/> 避免橫向結構物完全橫跨斷面 <input type="checkbox"/> 縮減橫向結構物體量體或規模 <input type="checkbox"/> 維持水路蜿蜒 <input type="checkbox"/> 其他 _____

生態意義：檢視水域生物可否在水路上中下游的通行無阻		
水的特性 (C) 水質	<p>Q：您看到聞到的水是否異常？（異常的水質指標如下，可複選）  <input checked="" type="checkbox"/>濁度太高、<input checked="" type="checkbox"/>味道有異味、<input type="checkbox"/>優養情形(水表有浮藻類)</p> <p>評分標準：          (詳參照表 C 項)</p> <p><input type="checkbox"/>皆無異常，河道具曝氣作用之跌水：10 分  <input type="checkbox"/>水質指標皆無異常，河道流速緩慢且坡降平緩：6 分  <input type="checkbox"/>水質指標有任一項出現異常：3 分  <input checked="" type="checkbox"/>水質指標有超過一項以上出現異常：1 分  <input type="checkbox"/>水質指標有超過一項以上出現異常，且表面有浮油及垃圾等：0 分</p> <p>生態意義：檢視水質狀況可否讓一般水域生物生存</p>	1	<input type="checkbox"/> 維持水量充足 <input type="checkbox"/> 維持水路洪枯流量變動 <input type="checkbox"/> 調整設計，增加水深 <input checked="" type="checkbox"/> 檢視區域內各事業放流水是否符合放流水標準 <input type="checkbox"/> 調整設計，增加水流曝氣機會 <input checked="" type="checkbox"/> 建議進行河川區排情勢調查之簡易水質調查監測 <input checked="" type="checkbox"/> 其他： <u>檢視區域內是否有家庭廢汙水的排入</u>
水陸域過渡帶及底質特性 (D) 水陸域過渡帶	<p>Q：您看到的水陸域接界處的裸露面積佔總面積的比率有多少？</p> <p>評分標準：</p> <p><input type="checkbox"/>在目標河段內，灘地裸露面積比率小於 25%： 5 分  <input checked="" type="checkbox"/>在目標河段內，灘地裸露面積比率介於 25%-75%： 3 分  <input type="checkbox"/>在目標河段內，灘地裸露面積比率大於 75%： 1 分  <input type="checkbox"/>在目標河段內，完全裸露，沒有水流： 0 分</p> <p>生態意義：檢視流量洪枯狀態的空間變化，在水路的水路域交界的過渡帶特性          註：裸露面積為總面積(目標河段)扣除水與植物的範圍(詳圖 D-1 裸露面積示意圖)</p> <p>Q：您看到控制水路的兩側是由什麼結構物跟植物所組成？造型模板、濱溪植物</p> <p>生態意義：檢視水路內及水路邊界的人工結構物是否造成蟹類、爬蟲類、兩生類移動的困難</p>	3	<input type="checkbox"/> 增加低水流路施設 <input checked="" type="checkbox"/> 增加構造物表面孔隙、粗糙度 <input checked="" type="checkbox"/> 增加植生種類與密度 <input type="checkbox"/> 減少交界帶高度落差 <input type="checkbox"/> 維持重要保全對象(大樹或完整植被帶等) <input type="checkbox"/> 其他 _____

<p>(E) 溪濱廊道連續性</p> <p>Q：您看到的溪濱廊道自然程度？（垂直水流方向） (詳參照表 E 項)</p> <p>評分標準：</p> <ul style="list-style-type: none"> <li>■仍維持自然狀態：10 分</li> <li><input type="checkbox"/>具人工構造物或其他護岸及植栽工程，低於 30%廊道連接性遭阻斷：6 分</li> <li><input type="checkbox"/>具人工構造物或其他護岸及植栽工程，30%~60%廊道連接性遭阻斷：3 分</li> <li><input type="checkbox"/>大於 60%之濱岸連接性遭人工構造物所阻斷：1 分</li> <li><input type="checkbox"/>同上，且為人工構造物表面很光滑：0 分</li> </ul> <p>生態意義：檢視蟹類、兩棲類、爬蟲類等可否在水域與陸域間通行無阻</p>	10	<ul style="list-style-type: none"> <li><input type="checkbox"/>標示重要保全對象(大樹或完整植被帶等)</li> <li><input type="checkbox"/>縮減工程量體或規模</li> <li><input type="checkbox"/>建議進行河川區排情勢調查中的專題或專業調查</li> <li>■增加構造物表面孔隙、粗糙度</li> <li>■增加植生種類與密度</li> <li>■增加生物通道或棲地營造</li> <li>■降低縱向結構物的邊坡(緩坡化)</li> <li><input type="checkbox"/>其他 _____</li> </ul>
	<p>(F) 底質多樣性</p> <p>Q：您看到的河段內河床底質為何？ <input type="checkbox"/>漂石、<input type="checkbox"/>圓石、■卵石、■礫石等 (詳表 F-1 河床底質型態分類表)</p> <p>評分標準：被細沉積砂土覆蓋之面積比例 (詳參照表 F 項)</p> <ul style="list-style-type: none"> <li><input type="checkbox"/>面積比例小於 25%： 10 分</li> <li>■面積比例介於 25%~50%： 6 分</li> <li><input type="checkbox"/>面積比例介於 50%~75%： 3 分</li> <li><input type="checkbox"/>面積比例大於 75%： 1 分</li> <li><input type="checkbox"/>同上，且有廢棄物。或水道底部有不透水面積，面積 &gt;1/5 水道底面積：0 分</li> </ul> <p>生態意義：檢視棲地多樣性是否足夠及被細沉積砂土覆蓋與渠底不透水之面積比例 註：底質分布與水利篩選有關，本項除單一樣站的評估外，建議搭配區排整體系統(上、下游)底質多樣性評估</p>		<ul style="list-style-type: none"> <li>■維持水路洪枯流量變動，以維持底質適度變動與更新</li> <li>■減少集水區內的不當土砂來源(如，工程施作或開發是否採用集水區外的土砂材料等)</li> <li><input type="checkbox"/>增加渠道底面透水面積比率</li> <li>■減少高濁度水流流入</li> <li><input type="checkbox"/>其他 _____</li> </ul>

生態 特性  (H) 水 域 生 產 者	<p>Q：您看到的水是什麼顏色？</p> <p>評分標準：</p> <ul style="list-style-type: none"> <li><input type="checkbox"/>水呈現藍色且透明度高：10 分</li> <li><input type="checkbox"/>水呈現黃色：6 分</li> <li><input type="checkbox"/>水呈現綠色：3 分</li> <li><input type="checkbox"/>水呈現其他色：1 分</li> <li><b>■水呈現其他色且透明度低：0 分</b></li> </ul> <p>生態意義：檢視水體中藻類及浮游生物(生產者)的含量及種類</p>	0	<ul style="list-style-type: none"> <li>■避免施工方法及過程造成濁度升高</li> <li><input type="checkbox"/>調整設計，增加水深</li> <li><input type="checkbox"/>維持水路洪枯流量變動</li> <li><b>■檢視區域內各事業放流水是否符合放流水標準</b></li> <li><input type="checkbox"/>增加水流曝氣機會</li> <li><input type="checkbox"/>建議進行河川區排情勢調查之簡易水質調查監測</li> <li><b>■其他：<u>檢視區域內是否有家庭廢汙水的排入</u></b></li> </ul>
綜合評價	<p>水的特性項總分 = A+B+C = 17 (總分 30 分)</p> <p>水陸域過渡帶及底質特性項總分 = D+E+F = 17 (總分 30 分)</p> <p>生態特性項總分 = G+H = 1 (總分 20 分)</p>		總和 = <u>37</u> (總分 80 分)

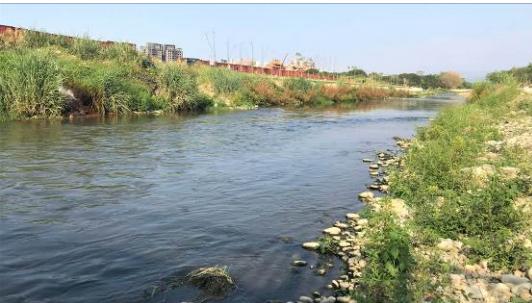
(A) 水 域 型 態 多 樣 性		<p>Q：您看到幾種水域型態？(可複選)</p> <p><input checked="" type="checkbox"/>淺流、<input checked="" type="checkbox"/>淺瀨、<input checked="" type="checkbox"/>深流、<input type="checkbox"/>深潭、<input checked="" type="checkbox"/>岸邊緩流、<input type="checkbox"/>其他 (什麼是水域型態？詳表 A-1 水域型態分類標準表)</p>		10	<input type="checkbox"/> 增加水流型態多樣化 <input checked="" type="checkbox"/> 避免施作大量硬體設施 <input type="checkbox"/> 增加水流自然擺盪之機會 <input type="checkbox"/> 縮小工程量體或規模 <input type="checkbox"/> 進行河川(區排)情勢調查中的專題或專業調查 <input checked="" type="checkbox"/> 避免全斷面流速過快 <input type="checkbox"/> 增加棲地水深 <input type="checkbox"/> 其他 _____
		<p>評分標準： (詳參照表 A 項)</p> <p><input checked="" type="checkbox"/>水域型態出現 4 種以上：10 分  <input type="checkbox"/>水域型態出現 3 種：6 分  <input type="checkbox"/>水域型態出現 2 種：3 分  <input type="checkbox"/>水域型態出現 1 種：1 分  <input type="checkbox"/>同上，且水道受人工建造物限制，水流無自然擺盪之機會：0 分</p>			
水的特性		生態意義：檢視現況棲地的多樣性狀態

(B) 水 域 廊 道 連 續 性		<p>Q：您看到水域廊道狀態(沿著水流方向的水流連續性)為何？</p> <p>評分標準： (詳參照表 B 項)</p> <p><input type="checkbox"/>仍維持自然狀態：10 分  <input checked="" type="checkbox"/>受工程影響廊道連續性未遭受阻斷，主流河道型態明顯呈穩定狀態：6 分  <input type="checkbox"/>受工程影響廊道連續性未遭受阻斷，主流河道型態未達穩定狀態：3 分  <input type="checkbox"/>廊道受工程影響連續性遭阻斷，造成上下游生物遷徙及物質傳輸困難：1 分  <input type="checkbox"/>同上，且橫向結構物造成水量減少(如伏流)：0 分</p>		6	<input type="checkbox"/> 降低橫向結構物高差 <input checked="" type="checkbox"/> 避免橫向結構物完全橫跨斷面 <input type="checkbox"/> 縮減橫向結構物體量體或規模 <input type="checkbox"/> 維持水路蜿蜒 <input type="checkbox"/> 其他 _____

生態 特性  (H) 水 域 生 產 者	<p>Q：您看到的水是什麼顏色？</p> <p>評分標準：</p> <ul style="list-style-type: none"> <li><input type="checkbox"/>水呈現藍色且透明度高：10 分</li> <li><input type="checkbox"/>水呈現黃色：6 分</li> <li><input type="checkbox"/>水呈現綠色：3 分</li> <li><input type="checkbox"/>水呈現其他色：1 分</li> <li><b>■水呈現其他色且透明度低：0 分</b></li> </ul> <p>生態意義：檢視水體中藻類及浮游生物(生產者)的含量及種類</p>	0	<ul style="list-style-type: none"> <li>■避免施工方法及過程造成濁度升高</li> <li><input type="checkbox"/>調整設計，增加水深</li> <li><input type="checkbox"/>維持水路洪枯流量變動</li> <li><b>■檢視區域內各事業放流水是否符合放流水標準</b></li> <li><input type="checkbox"/>增加水流曝氣機會</li> <li><input type="checkbox"/>建議進行河川區排情勢調查之簡易水質調查監測</li> <li><input type="checkbox"/>其他 _____</li> </ul>
	<p>水的特性項總分 = A+B+C = 17 (總分 30 分)</p> <p>水陸域過渡帶及底質特性項總分 = D+E+F = 19(總分 30 分)</p> <p>生態特性項總分 = G+H = 1 (總分 20 分)</p>		總和= <u>37</u> (總分 80 分)

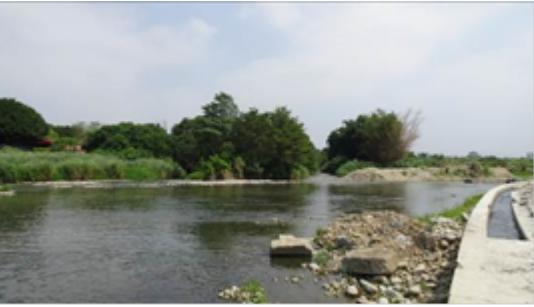
類別	③評估因子勾選	④評分	⑤未來可採行的生態友善策略或措施
水的特性	(A) 水域型態多樣性	<p>Q：您看到幾種水域型態？(可複選)  <input checked="" type="checkbox"/>淺流、<input checked="" type="checkbox"/>淺瀨、<input checked="" type="checkbox"/>深流、<input type="checkbox"/>深潭、<input checked="" type="checkbox"/>岸邊緩流、<input type="checkbox"/>其他          (什麼是水域型態？詳表 A-1 水域型態分類標準表)</p> <p>評分標準：          (詳參照表 A 項)</p> <p><input checked="" type="checkbox"/>水域型態出現 4 種以上：10 分  <input type="checkbox"/>水域型態出現 3 種：6 分  <input type="checkbox"/>水域型態出現 2 種：3 分  <input type="checkbox"/>水域型態出現 1 種：1 分  <input type="checkbox"/>同上，且水道受人工建造物限制，水流無自然擺盪之機會：0 分</p> <p>生態意義：檢視現況棲地的多樣性狀態</p>	10	<input type="checkbox"/> 增加水流型態多樣化 <input type="checkbox"/> 避免施作大量硬體設施 <input type="checkbox"/> 增加水流自然擺盪之機會 <input type="checkbox"/> 縮小工程量體或規模 <input type="checkbox"/> 進行河川(區排)情勢調查中的專題或專業調查 <input type="checkbox"/> 避免全斷面流速過快 <input checked="" type="checkbox"/> 增加棲地水深 <input type="checkbox"/> 其他 _____

(B) 水域廊道連續性	<p>Q：您看到水域廊道狀態(沿著水流方向的水流連續性)為何？</p> <p>評分標準：          (詳參照表 B 項)</p> <p><input type="checkbox"/>仍維持自然狀態：10 分  <input checked="" type="checkbox"/>受工程影響廊道連續性未遭受阻斷，主流河道型態明顯呈穩定狀態：6 分  <input type="checkbox"/>受工程影響廊道連續性未遭受阻斷，主流河道型態未達穩定狀態：3 分  <input type="checkbox"/>廊道受工程影響連續性遭阻斷，造成上下游生物遷徙及物質傳輸困難：1 分  <input type="checkbox"/>同上，且橫向結構物造成水量減少(如伏流)：0 分</p>		6	<input type="checkbox"/> 降低橫向結構物高差 <input checked="" type="checkbox"/> 避免橫向結構物完全橫跨斷面 <input type="checkbox"/> 縮減橫向結構物體量體或規模 <input type="checkbox"/> 維持水路蜿蜒 <input type="checkbox"/> 其他 _____
