大安溪社尾堤防整建工程(斷面 6~9-1)  
-提報核定階段生態檢核報告

成果報告書

主辦單位：經濟部水利署第三河川局  
執行單位：智聯工程科技顧問有限公司

中華民國 111 年 11 月

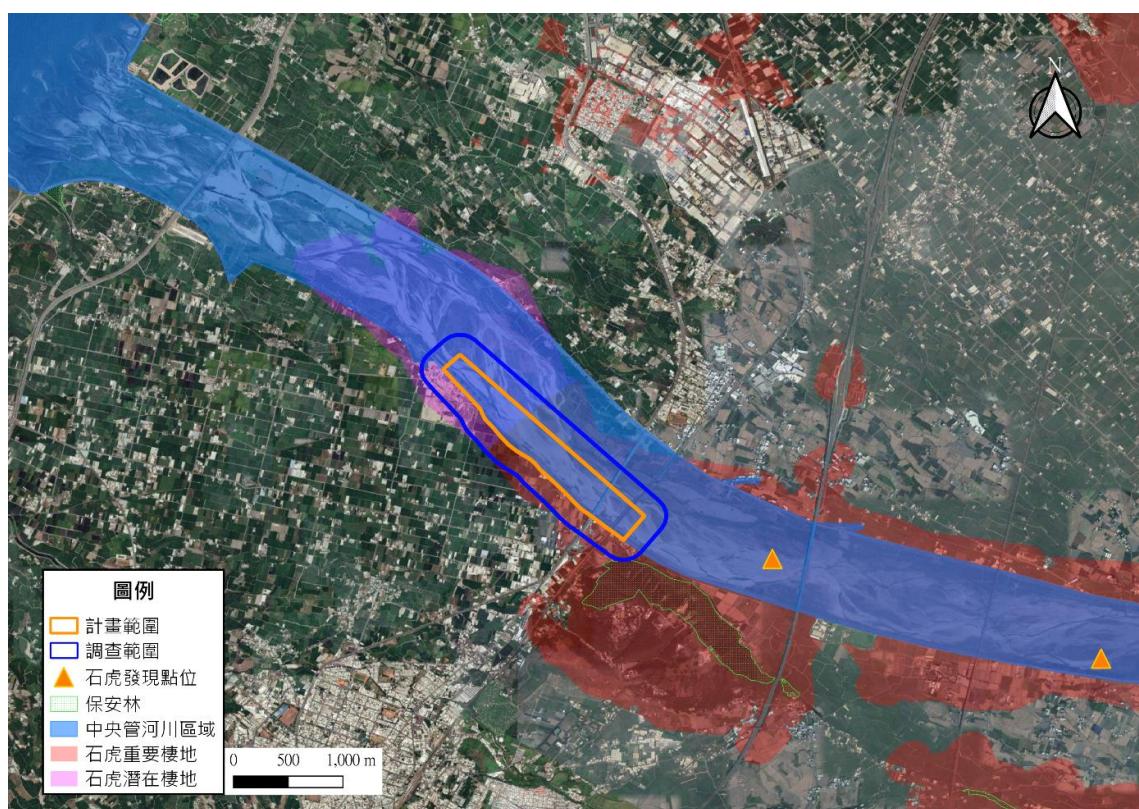
**圖3-1 本計畫生態敏感區套疊**

本計畫位於大安溪下游左岸，堤後多種植稻作，住家零星散布，堤前河川區域維持自然無人為活動。套疊生態敏感相關圖資，結果如圖 3-1。本計畫區位於石虎重要棲地、石虎潛在棲地，近年相關調查報告曾在附近拍攝到石虎活動相片，未來工程計畫推進須注意相關議題。套疊

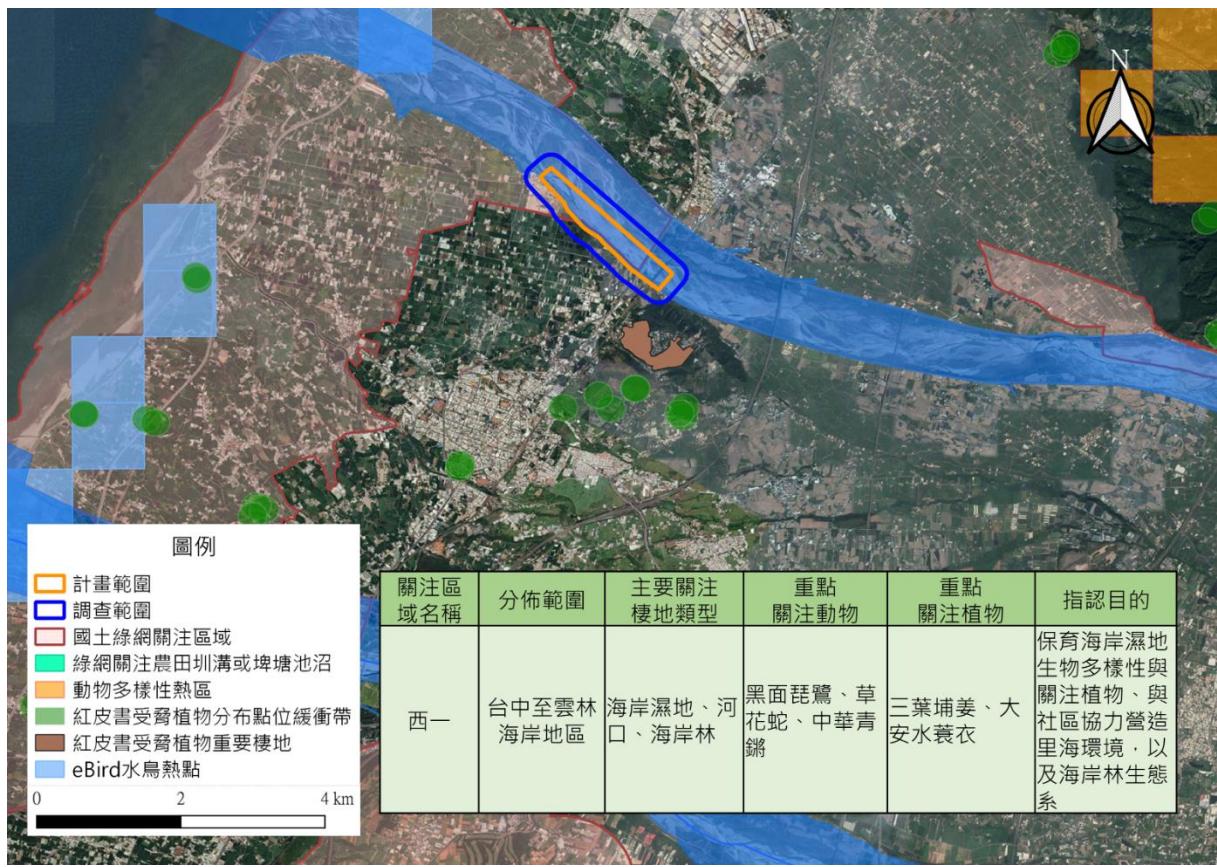
圖3-2 國土生態綠網套疊成果

林務局國土生態綠網圖資，本計畫區部分屬於國土綠網關注區域(西一)內(詳圖 3-2)，較接近大安溪河口濕地，屬於生態資源豐富的高生態價值區域，鄰近區域是候鳥族群潛在的棲息空間，未來計畫區內鳥類利用情況，應納入工程計畫規劃考量中。

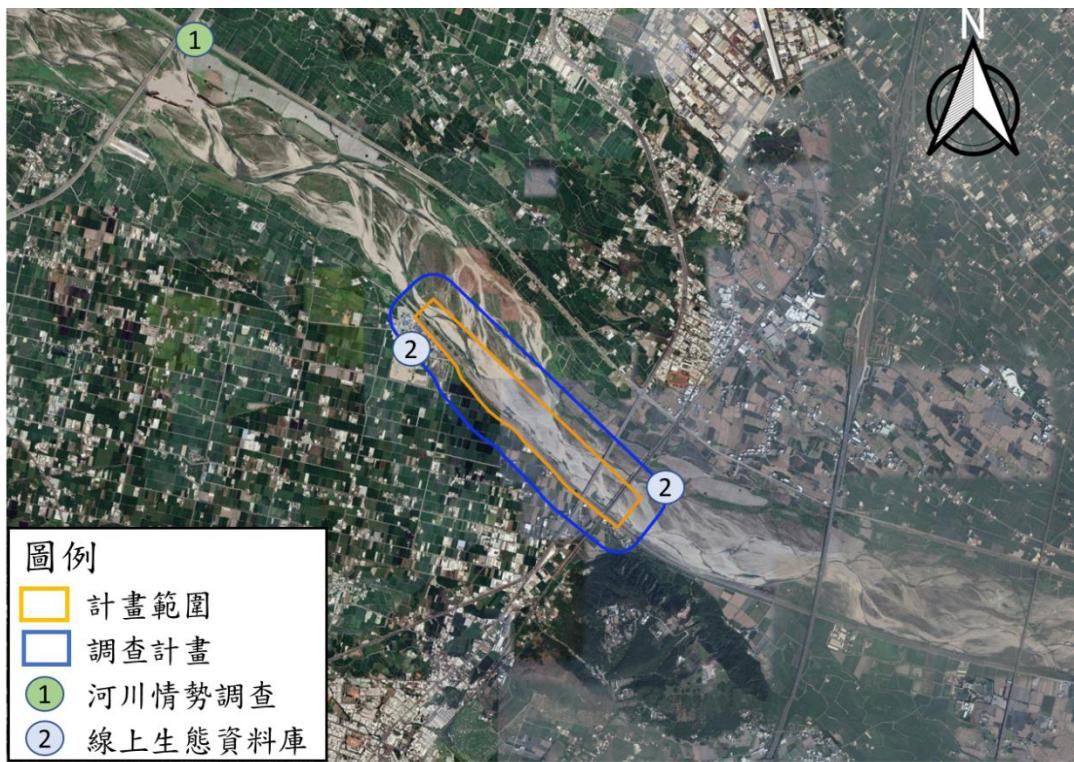
圖 4-1 生態資源盤點點位分布圖

彙整相關報告書成果、線上生物資料庫及在地民眾口述，整理鳥類、哺乳類、魚類、蝦蟹貝類、爬蟲類、兩生類等類群生態資源，盤點成果詳附錄七。本區域物種數豐富，鳥類盤點成果紀錄 64 種，哺乳類盤點成果紀錄 8 種，兩生類盤點成果紀錄 7 種，爬蟲類盤點成果紀錄 6 種，魚類盤點成果紀錄 5 種，蝦蟹貝類盤點成果紀錄 3 種。蒐整生態調查資料顯示，過去曾記錄數種保育類物種，屬於珍貴稀有之野生動物有彩鶲、黑翅鳶、紅隼、魚鷹；屬於其他應予保育之野生動物有紅尾伯勞；另非保育類物種屬國內紅皮書易危類別(VU)有棕背伯勞，受脅類別(NT)有鐵嘴鴿(表 4-1 、圖 4-1)。

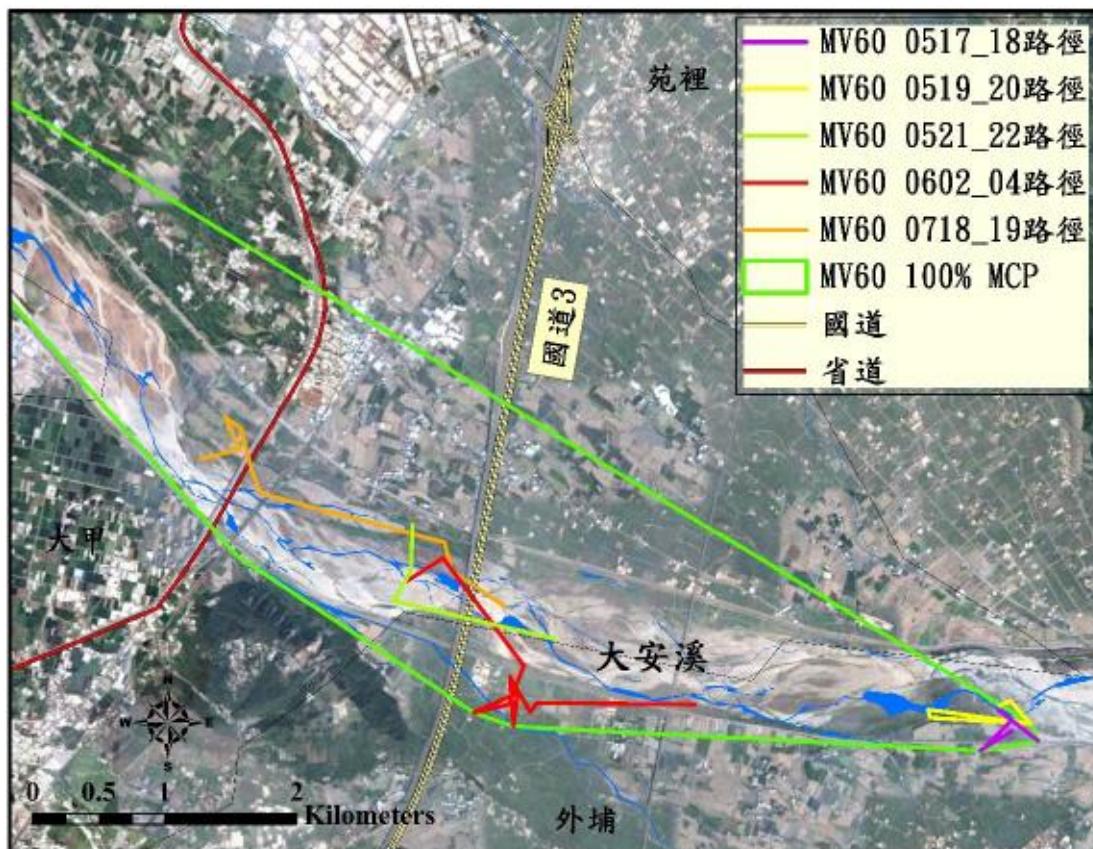
圖 4-2 石虎個體追蹤路徑

報器、架設自動相機等方式，追蹤大安溪流域石虎移動路徑並分析棲地環境使用模式(圖 4-2)，指出大安溪下游的河灘地及農田都是石虎會利用的區域。河灘地的次生林及草生地提供較佳的棲息躲藏環境，附近農田鼠類數量多提供豐富的食物來源，組成具備生存條件的鑲嵌環境，因此石虎會頻繁往返堤防兩側。換而言之，堤外灘地是重要的棲地環境，如何維持並營造灘地植被是須注意的課題。石虎有頻繁穿越水防道路的需求，水防道路又是大型車輛及附近民眾經常使用路線，行車速度快速，該路段目前未傳出路殺事件，但路殺相關議題後續值得注意。

近年在大安溪流域中下游，台中地區石虎族群相關報告指出，河川、沙洲、灘地、兩側農地都是石虎會利用的棲地環境，由石虎追蹤發報器相關資訊得知，會頻繁的跨越堤防往返兩側，農耕地提供齧齒類動物等食物來源，灘地草生地及雜木林提供棲息藏匿場所。未來進行灘地整理相關工程，應考量納入相關生態保育措施。保育原則如下：

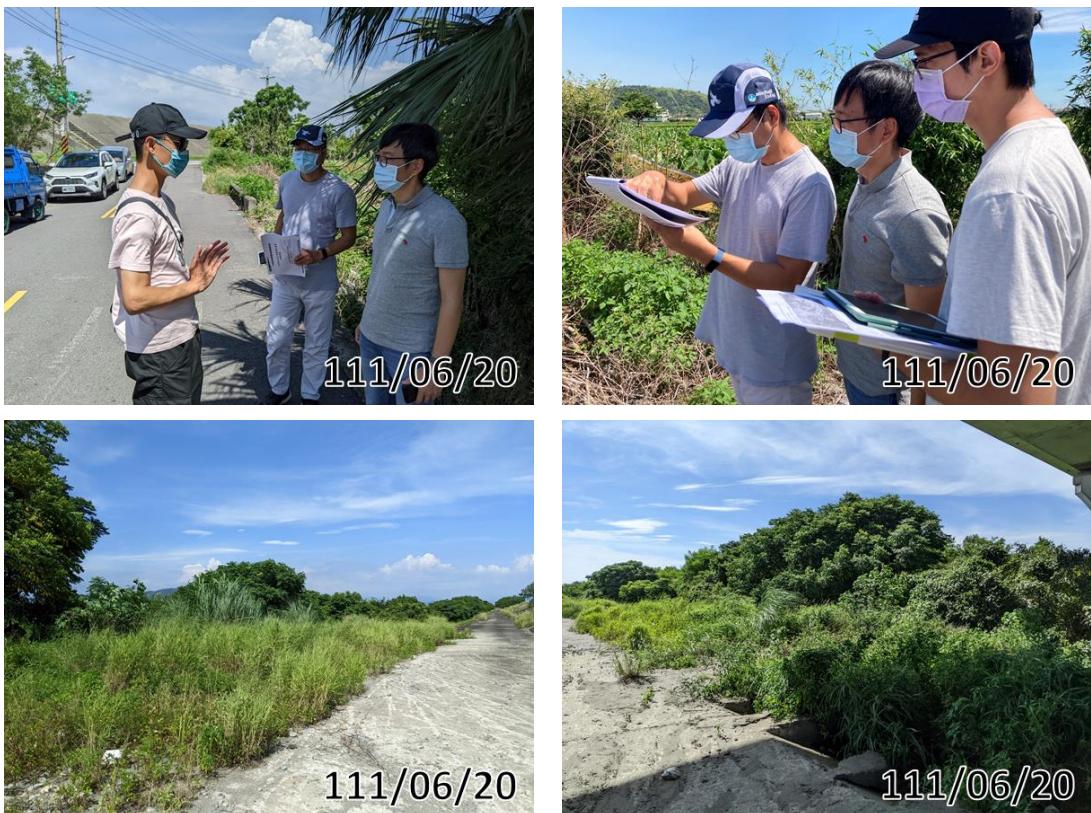
圖 4-3 現地勘查紀實照片

計畫前期為掌握環境特性與初步工程規劃，民國 111 年 06 月 20 日工程單位、生態檢核團隊會同進行現地勘查，就現場狀況劃定計畫實際執行範圍，粗略判定現場環境狀況，初步評估環境棲地類型，並告知潛在的生態議題，現勘紀實照片如圖所示(圖 4-3)。

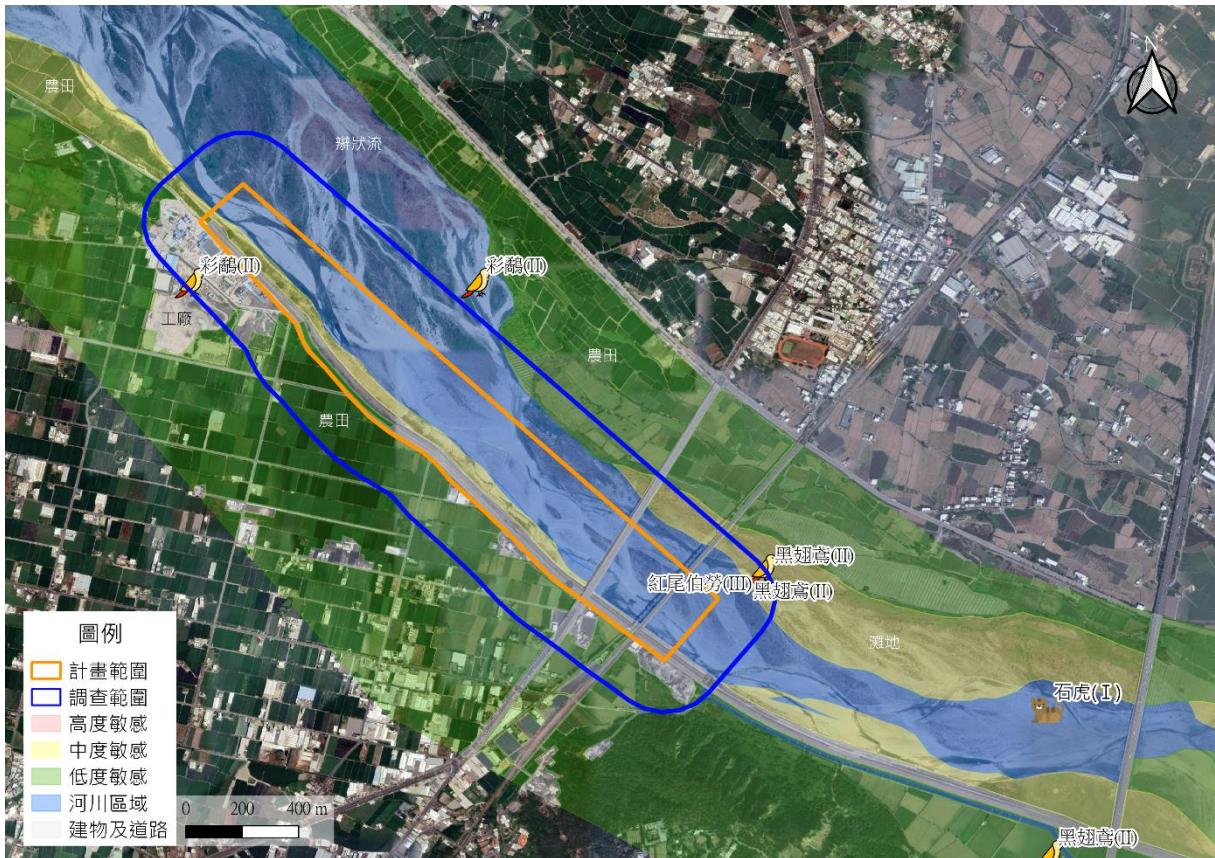
圖 4-4 生態關注區域圖

調查範圍生態敏感區可分為低度敏感區、中度敏感區、河川區域、建物及道路，詳見圖 4-4。本計畫位於大安溪下游左岸，經生態資源盤點考量生態習性選定關注物種名單(表 4-2)，彩鶲、黑翅鳶屬於留鳥，紅尾伯勞屬於部份留鳥，推測長期棲息在計畫區周邊，近年研究發現石虎頻繁利

用大安溪河川區域且備受關注。兩側平原地區土地利用以農耕地為多數，受到人為活動頻繁干擾，同時提供部分物種食物來源及棲息空間，劃設為低度敏感。大安溪下游屬於瓣狀河川，沖淤現象頻繁變動沙洲分布及面積，堤前灘地較容易穩定演替成次生林等多樣環境。未受人為擾動的河川灘地提供良好棲地與食物來源，串聯上下游重要的綠帶，是關注物種重要的棲地空間，劃設為中度敏感，規劃設計階段應注意對其產生的生態干擾。

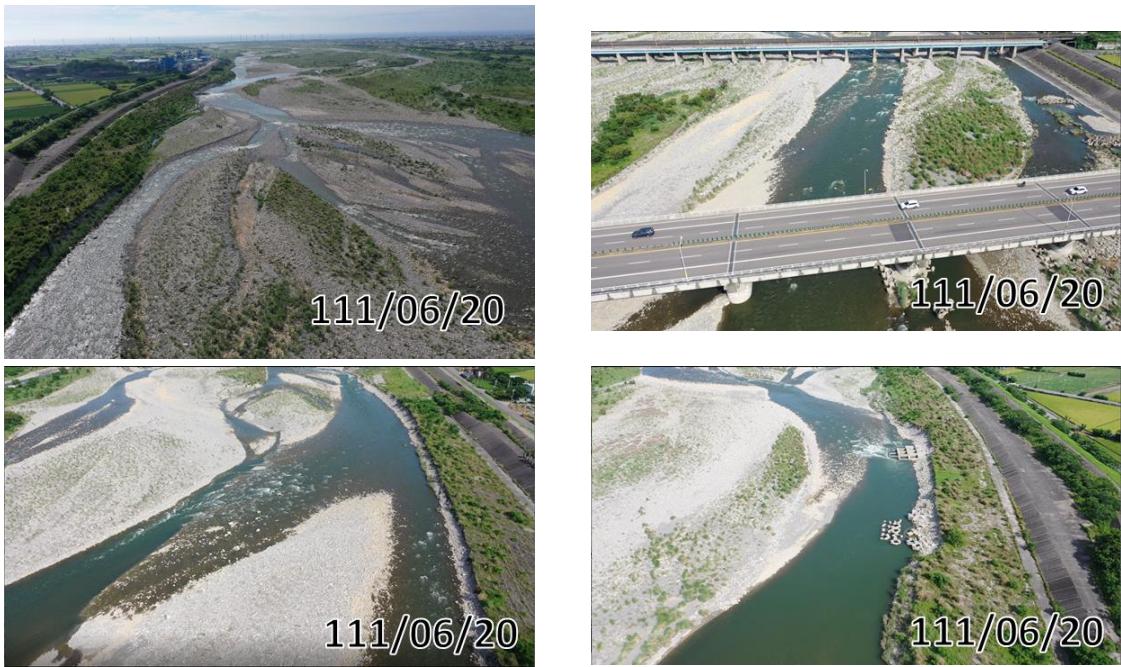
圖4-5 社尾堤防堤前水陸域現況

生態檢核團隊民國 111 年 06 月 20 日於現場執行棲地品質評估作業。本計畫河段屬於中央管河川大安溪流域範圍。河川型態屬於瓣狀河川，河床底質多以卵礫石為主，深水槽線變動頻繁，水質維持清澈透明且無色無味，自然營造出多樣化的棲地環境，提供野生動物棲息基本要件。河川目視範圍未觀察到橫向構造物，水域環境上下游保持廊道連續性。兩側因應防洪需求設置堤防，為減緩構造物受水流衝擊力道，維持堤前灘地寬度有助於穩固構造物，大部分堤前灘地植被覆蓋度佳，以草生地為主部分形成雜木林，樹木根系有助於灘地穩固，同時改善灘地環境。

本次棲地品質評估結果詳參表 4-5，水的特性 30 分，水陸域過渡帶及底質特性 24 分，生態特性 14 分，總分 68 分，棲地品質屬於優等級，建議改善堤防坡面形式，使用植生格框並種植植栽，搭配環境營造對生態友善環境，改善目前灰色構造物現況，提供更多元的棲地環境選擇。棲地現況如圖 4-5。

目前社尾堤防堤前灘地面積小，水流流路鄰近堤，有明顯的刷深現象。大部分面積為裸露地，少部分面積植被由草生地及雜木組成，棲地類型多樣，是區域內重要且稀少的環境，提供野生動物棲息藏匿場所。另一方面，植物根系能夠深入土層，具固結根系範圍土壤的功效，協助維持灘地寬度，提升灘地的抗沖蝕能力，當堤前灘地面積維持較為穩定，間接降低堤防受掏刷之風險。

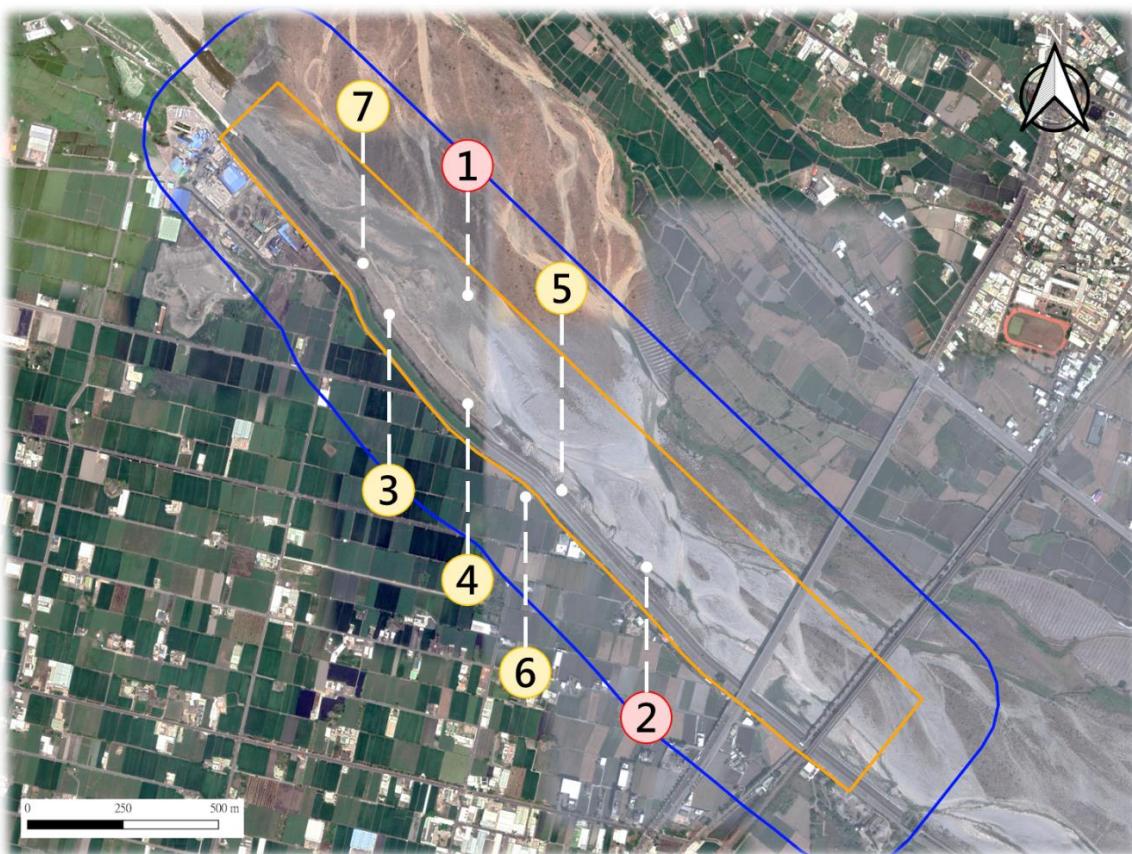
圖 4-6 生態保育措施建議概略配置圖

本計畫屬於護岸改善工程，為減輕施工期間可能對環境與野生動物影響，提出以下生態保育原則，建議納入規劃設計階段考量，配置詳圖 4-6：

1. 「迴避」：大安溪下游為瓣狀河川，建議迴避主流河道，水域棲地環境較為豐富應予保留。
2. 「迴避」：灘地草生地及雜木林是區域內重要的棲地環境，建議限制植被清除區域，最大程度保留雜木林及草生地，保留生態廊道功能。
3. 「減輕」：劃設工程操作範圍標示於圖面上，施工期間以施工圍籬或黃色警示帶標示迴避區域。
4. 「減輕」：建議縮短施工期程，降低對自然環境的干擾。
5. 「減輕」：施工便道盡量使用既有道路，或優先使用人為活動區、裸荒地、草生地等區域。完工後復原受擾動灘地環境至自然狀態。

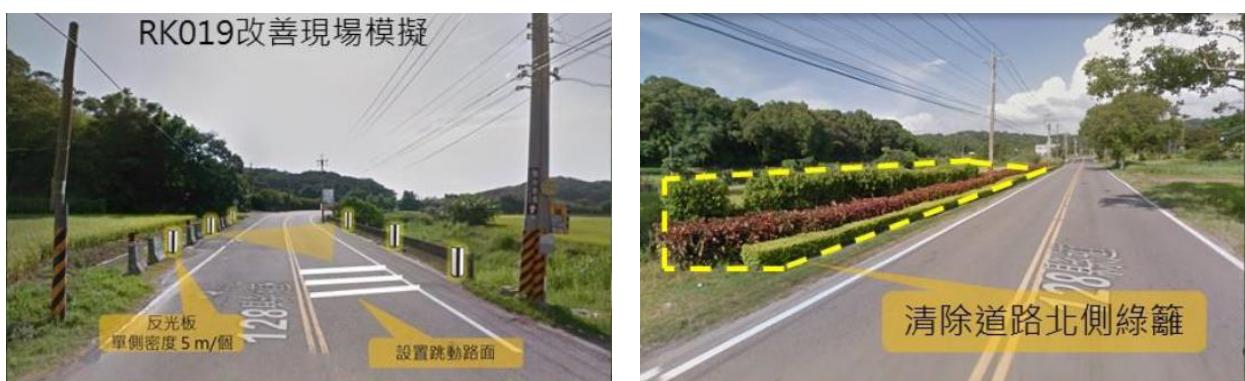
圖 4-7 路殺緩衝措施示意圖

6. 「減輕」：石虎頻繁跨越堤防兩側，為降低野生動物路殺風險，水防道路兩側開闊維持視野通透，減少野生動物衝出，使駕駛人反應時間不足，導致路殺事件發生(圖 4-7)。
7. 「減輕」：垃圾與廢棄物應回收處理，避免野生動物誤食或造成環境汙染。期間禁止餵食廚餘，避免吸引流浪狗群聚，壓迫原生動物族群。
