景山溪鯉魚一橋堤段及泰寶橋堤段改善 工程生態檢核

委託單位：高巨營造有限公司

執行單位：民翔環境生態研究有限公司

中華民國 111 年 8 月

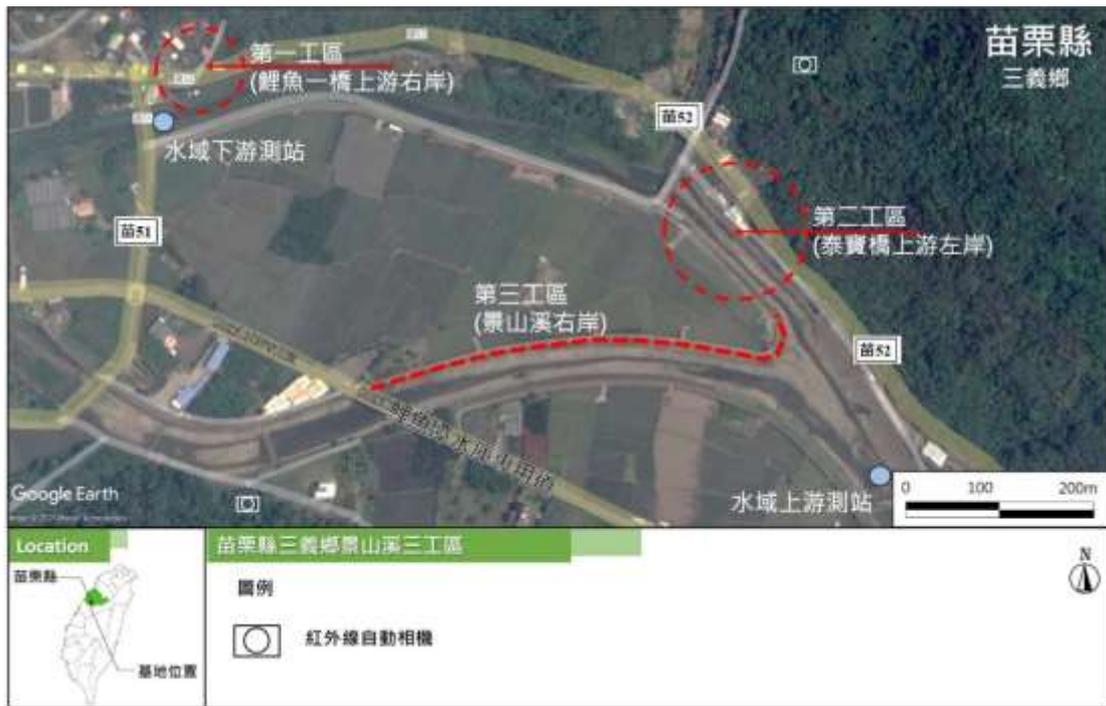
圖 1、景山溪鯉魚一橋堤段及泰寶橋堤段改善工程生態檢核位置圖

本計畫範圍位於苗栗縣三義鄉的景山溪，鄰近地形以丘陵和河谷為主，調查河段上游處為鯉魚潭水庫，下游處匯入大安溪。陸域生態檢核範圍包含計畫區及周圍 200 公尺內區域，水域生態檢核於工區上、下游各設 1 測站進行(圖 1)。水域測站兩旁為水泥護岸，底質為卵石、礫石及泥砂，護岸周邊為道路、農田及民宅。

生態調查於民國 111 年 2 月 10-11 日進行，調查項目分為陸域動物及水域動物，陸域調查以計畫區及周圍 200 公尺為調查範圍，水域動物則於工區河段選取上游、下游等 2 處測站(圖 1)。陸域動物包含鳥類、哺乳類等；水域生物包括魚類、底棲生物(蝦蟹螺貝類)等。

本次生態調查共記錄魚類 2 目 3 科 9 種，蝦蟹類 5 目 8 科 9 種。上游樣站攔沙壩橫跨左、右岸，可能受更上游處水庫洩洪影響，水位高低變化極快，水位低時僅有小水流從壩體流下；水位高時河流沖刷力道強勁，一些游泳能力較差的魚種和螺貝類難以棲息。下游樣站卵石、礫石較多，形成淺流、深潭、深流等較多樣化的微環境，適合魚類棲息。下游底質含沙量多，濁度較高。水域樣站位置如(圖 1)所示。

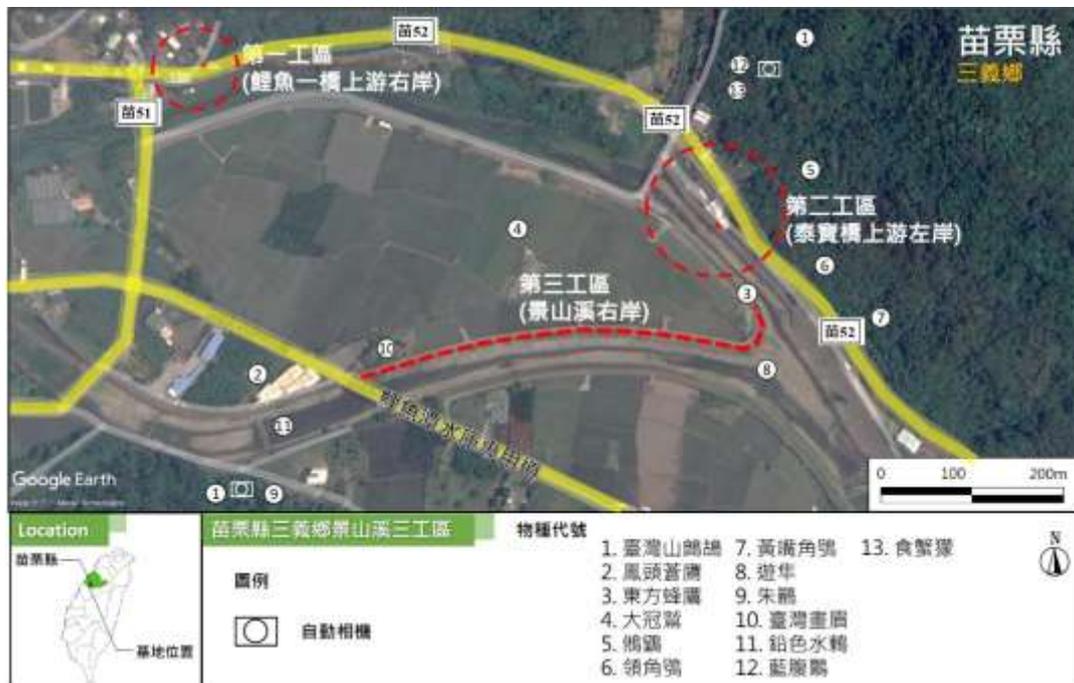
圖 2、景山溪堤段改善計畫生態檢核保育類動物分布

本次調查(穿越線調查及紅外線自動相機合計)記錄 13 種保育類，分別為「珍

貴稀有野生動物」藍腹鵡、鳳頭蒼鷹、東方蜂鷹、大冠鷲、鸛鷓、領角鴉、黃嘴角鴉、遊隼、朱鷗、臺灣畫眉等 10 種，「其他應予保育野生動物」臺灣山鷓鴣、鉛色水鵲、食蟹獾等 3 種，多出現於東側次生林(圖 2)。

獾、家貓、家犬、鼠類等；鳥類記錄臺灣山鷓鴣、臺灣竹雞、藍腹鷓、白氏地鵝、臺灣紫嘯鵝、繡眼畫眉等。其中藍腹鷓為珍貴稀有野生動物，食蟹獾、臺灣山鷓鴣為其他應予保育野生動物(圖 2)。比較各物種出現頻度值(Occurrence Index, OI)，結果以白鼻心最高，為 21.50，白鼻心分布於鄰近區外圍(表 7)。

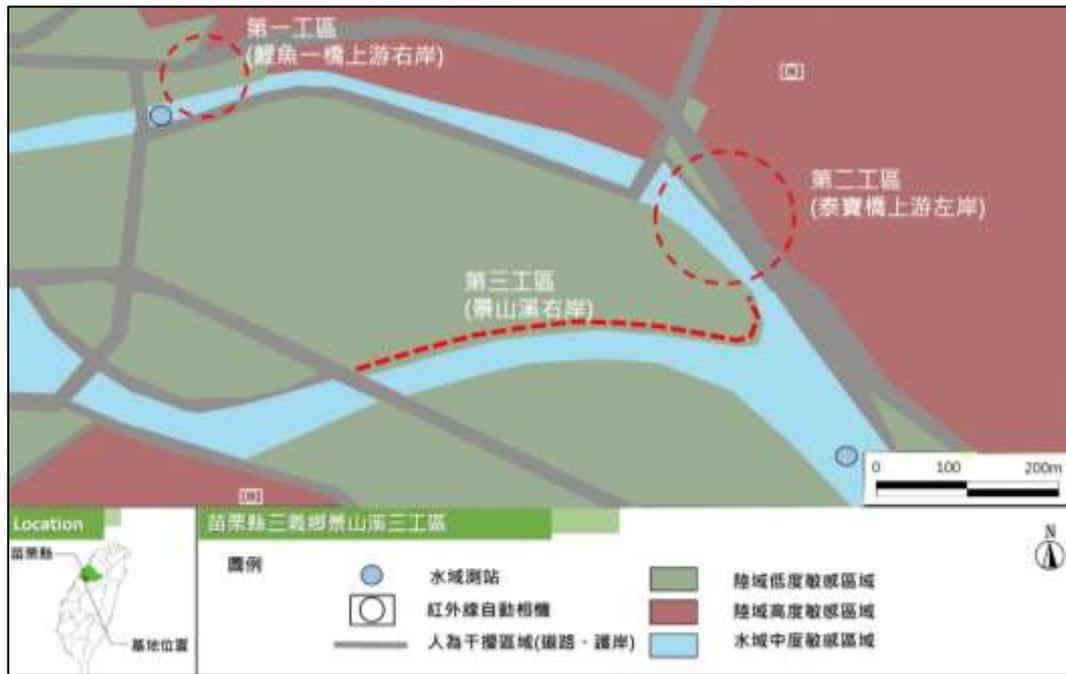
圖 3、景山溪堤段改善工程生態檢核生態敏感區位圖

依據過去文獻、前期規劃階段、施工前、本次施工中調查等生態資料繪製生態敏感區位圖(圖 3)，陸域部分，本計畫施工範圍內大多為農耕地，環境異質性低，能提供生物使用的資源也相對較少，因此歸類為低度敏感區域；計畫範圍東西兩側有大片面積的次生林，調查期間發現多種日行性及夜行性猛禽，透過自動相機拍攝記錄生性隱蔽的哺乳類及地棲性鳥類，其中包含保育類食蟹獾、臺灣山鷓鴣及藍腹鵡，且該區域為石虎潛在分布點，因此列入高度敏感區域。

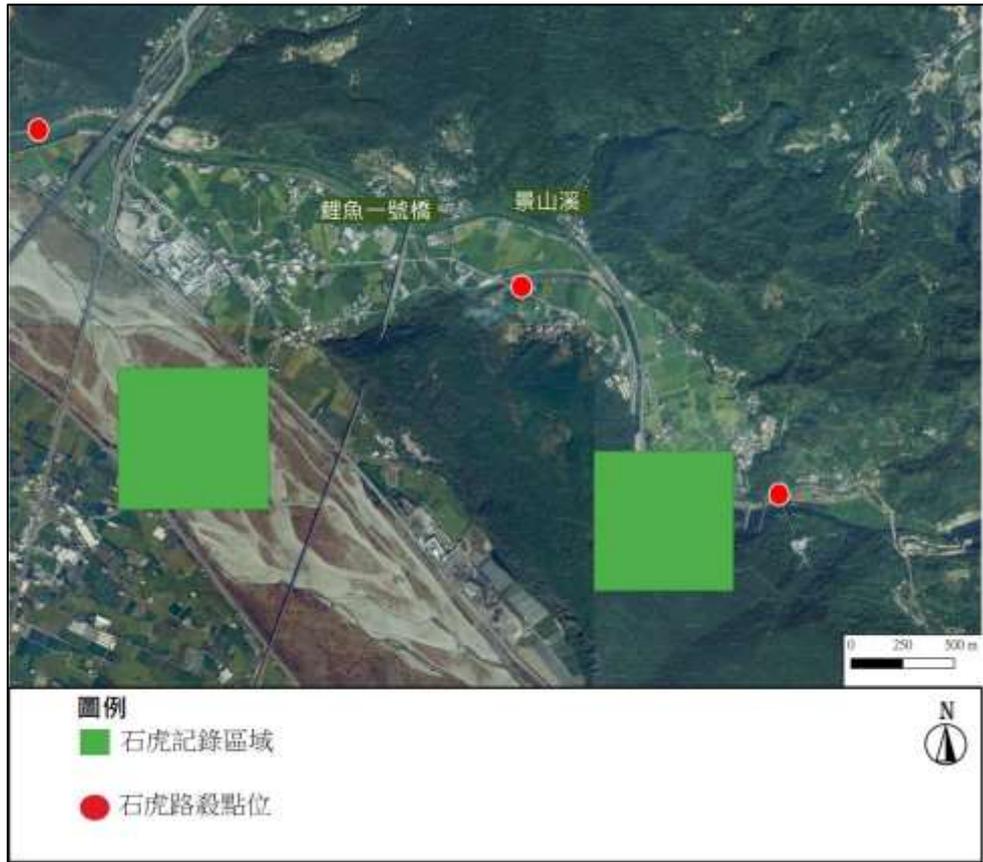
圖 4、景山溪鄰近區域石虎記錄點位。

景山溪流域周圍地形以丘陵為主，茂密的森林提供石虎良好的棲息環境。隨著道路開發及人工建物增加，石虎棲地破碎化，造成石虎路殺死亡率提高，族群量嚴重縮減。為保護石虎族群，須根據先前調查資料推測石虎活動範圍，並制定合適對策，以有效降低路殺、農藥汙染等人為造成的危害。本計畫蒐集石虎記錄點位(圖 4)資料來源分別為觀察家生態顧問公司及臺灣動物路死觀察網，前者由於石虎屬敏感性物種，資料未提供精確點位，故僅以出現區域方格呈現。

1. 計畫範圍地處三義鄉鯉魚潭村，環境以農耕地為主，周遭丘陵密布。計畫範圍為石虎潛在出沒區域，施工期間應避免夜間施工，減少干擾。
2. 景山溪右岸及泰寶橋上游左岸施工過程會引起噪音，不僅對周遭居民及路人造成不適，還會引起生物忌避效應。減少噪音方法可參考行政院環境保護署營建工地噪音防制技術指引，使用低噪音機具及低噪音工法，並且在工區周圍設置隔音牆，盡可能減少噪音的產生。
3. 施工過程產生的廢棄物需妥善分類，不可隨意棄置以免汙染環境，符合營建廢棄物處理方案之安定掩埋法廢棄物(玻璃屑、陶瓷屑、石材碎片(塊)等)得以安定掩埋法處理，營建廢棄物含安定掩埋法可處理種類(玻璃屑、陶磁屑、石材碎片(塊)等)以外之一般廢棄物或無需中間處理之一般事業廢棄物且無法以再利用方式處理者，應以衛生掩埋法處理。可回收再利用之廢棄物交由回收商資源回收或再利用機構再利用。此外，廚餘絕對不可隨意丟棄，以免吸引流浪貓狗前來覓食，增加野生動物被獵殺的機會。
4. 景山溪旁觀察到鷺科、鶉科等水禽棲息，施工應避免挖取河床內底石，以利深潭、淺流之形成，保留水域棲地多樣性、並增加水鳥可獵魚之處。
5. 計畫施作位置緊鄰景山溪河床，第一工區施工過程造成之土壤裸露需以防塵網(布)覆蓋，避免揚塵。施工應避免擾動河床底質，以免造成河川濁度飆升。
6. 本案施工時於河岸規劃施工便道，應避免擾動規劃區以外的沙土，並避免阻斷水流，以免水生生物難以棲息或移動受阻。

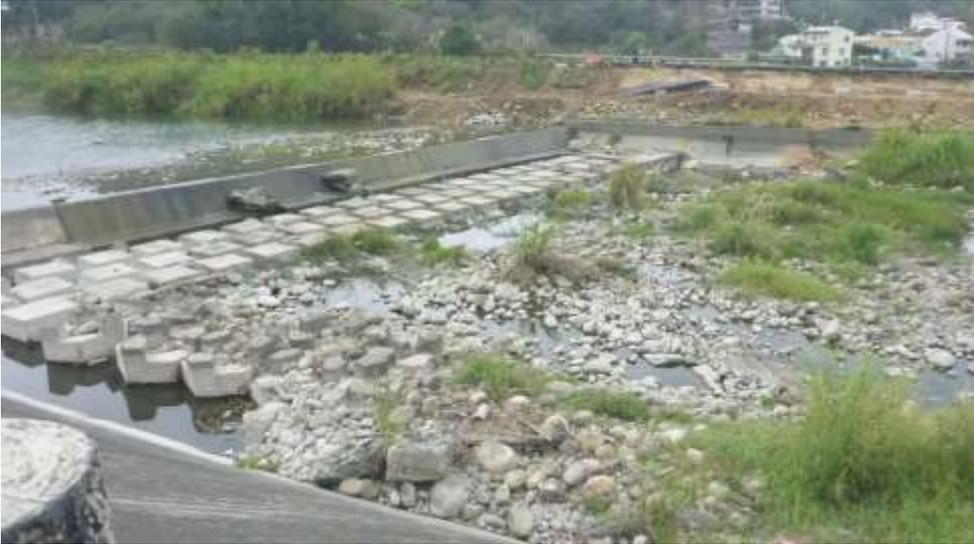
<p style="text-align: center;">水域棲地照片(上游測站)</p>

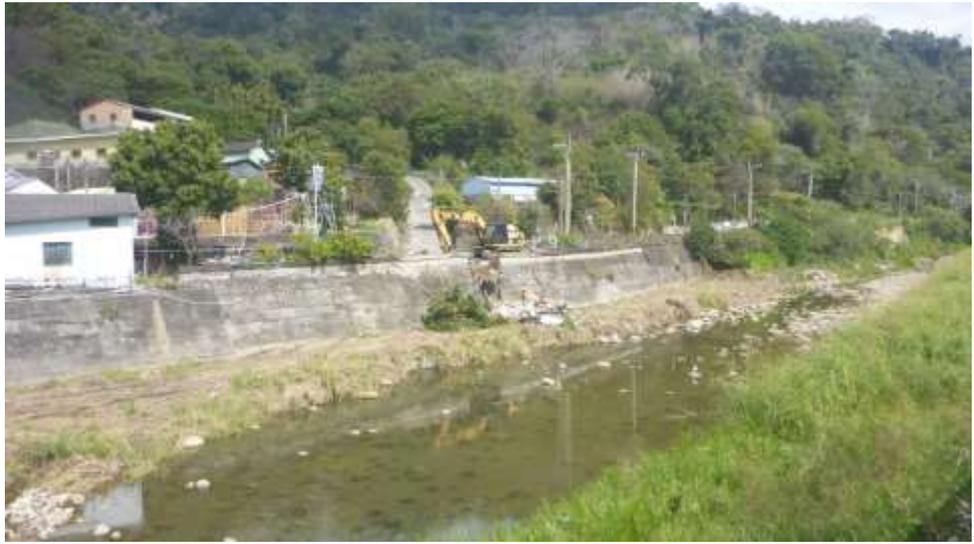
<p style="text-align: center;">水域棲地照片(下游測站)</p>

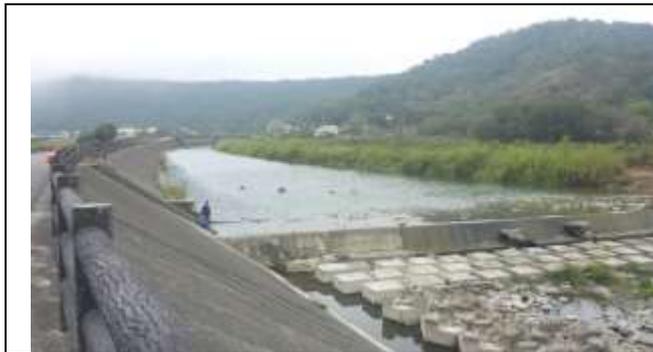
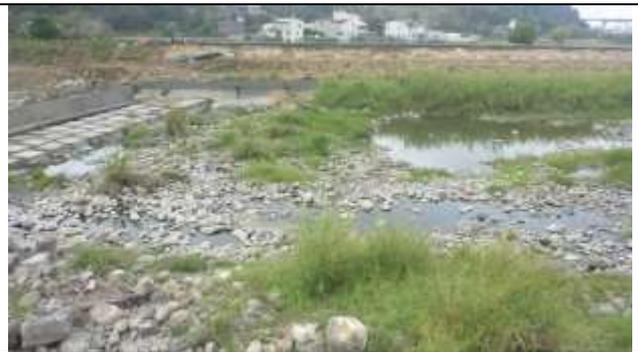
環境照-上游水域樣站

依據現場環境照片，以及紅外線自動相機攝影資料進行生態影響評估。現場環境照片顯示上游水域樣站的河道並未受工程影響；下游水域樣站於施工完成後，河道逐漸回復穩定狀態，河床底質沉澱，水質清澈，河道恢復施工前寬度。左岸濱水植物生長茂盛，右岸為礫石河灘。

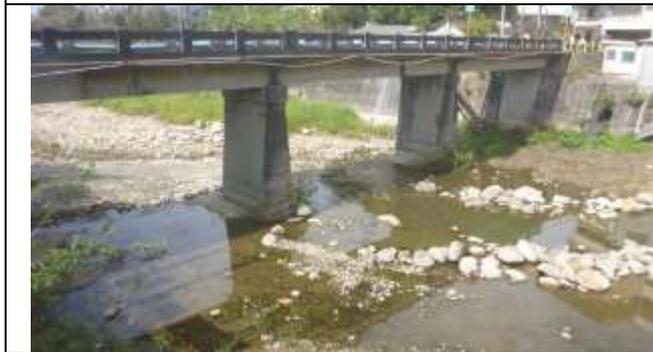
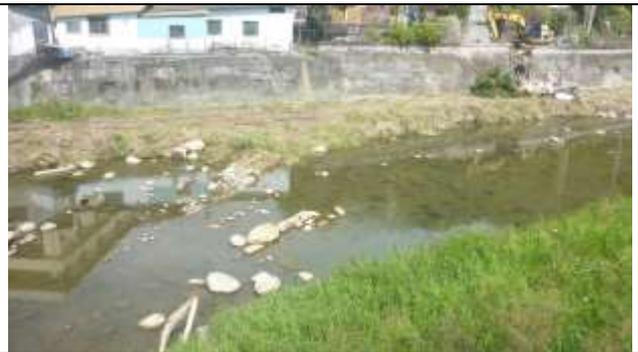
環境照-下游水域樣站
