大安溪流域整體改善及調適規劃(1/2)

達觀部落小平台會議

民國111年11月10日

以樂工程顧問公司

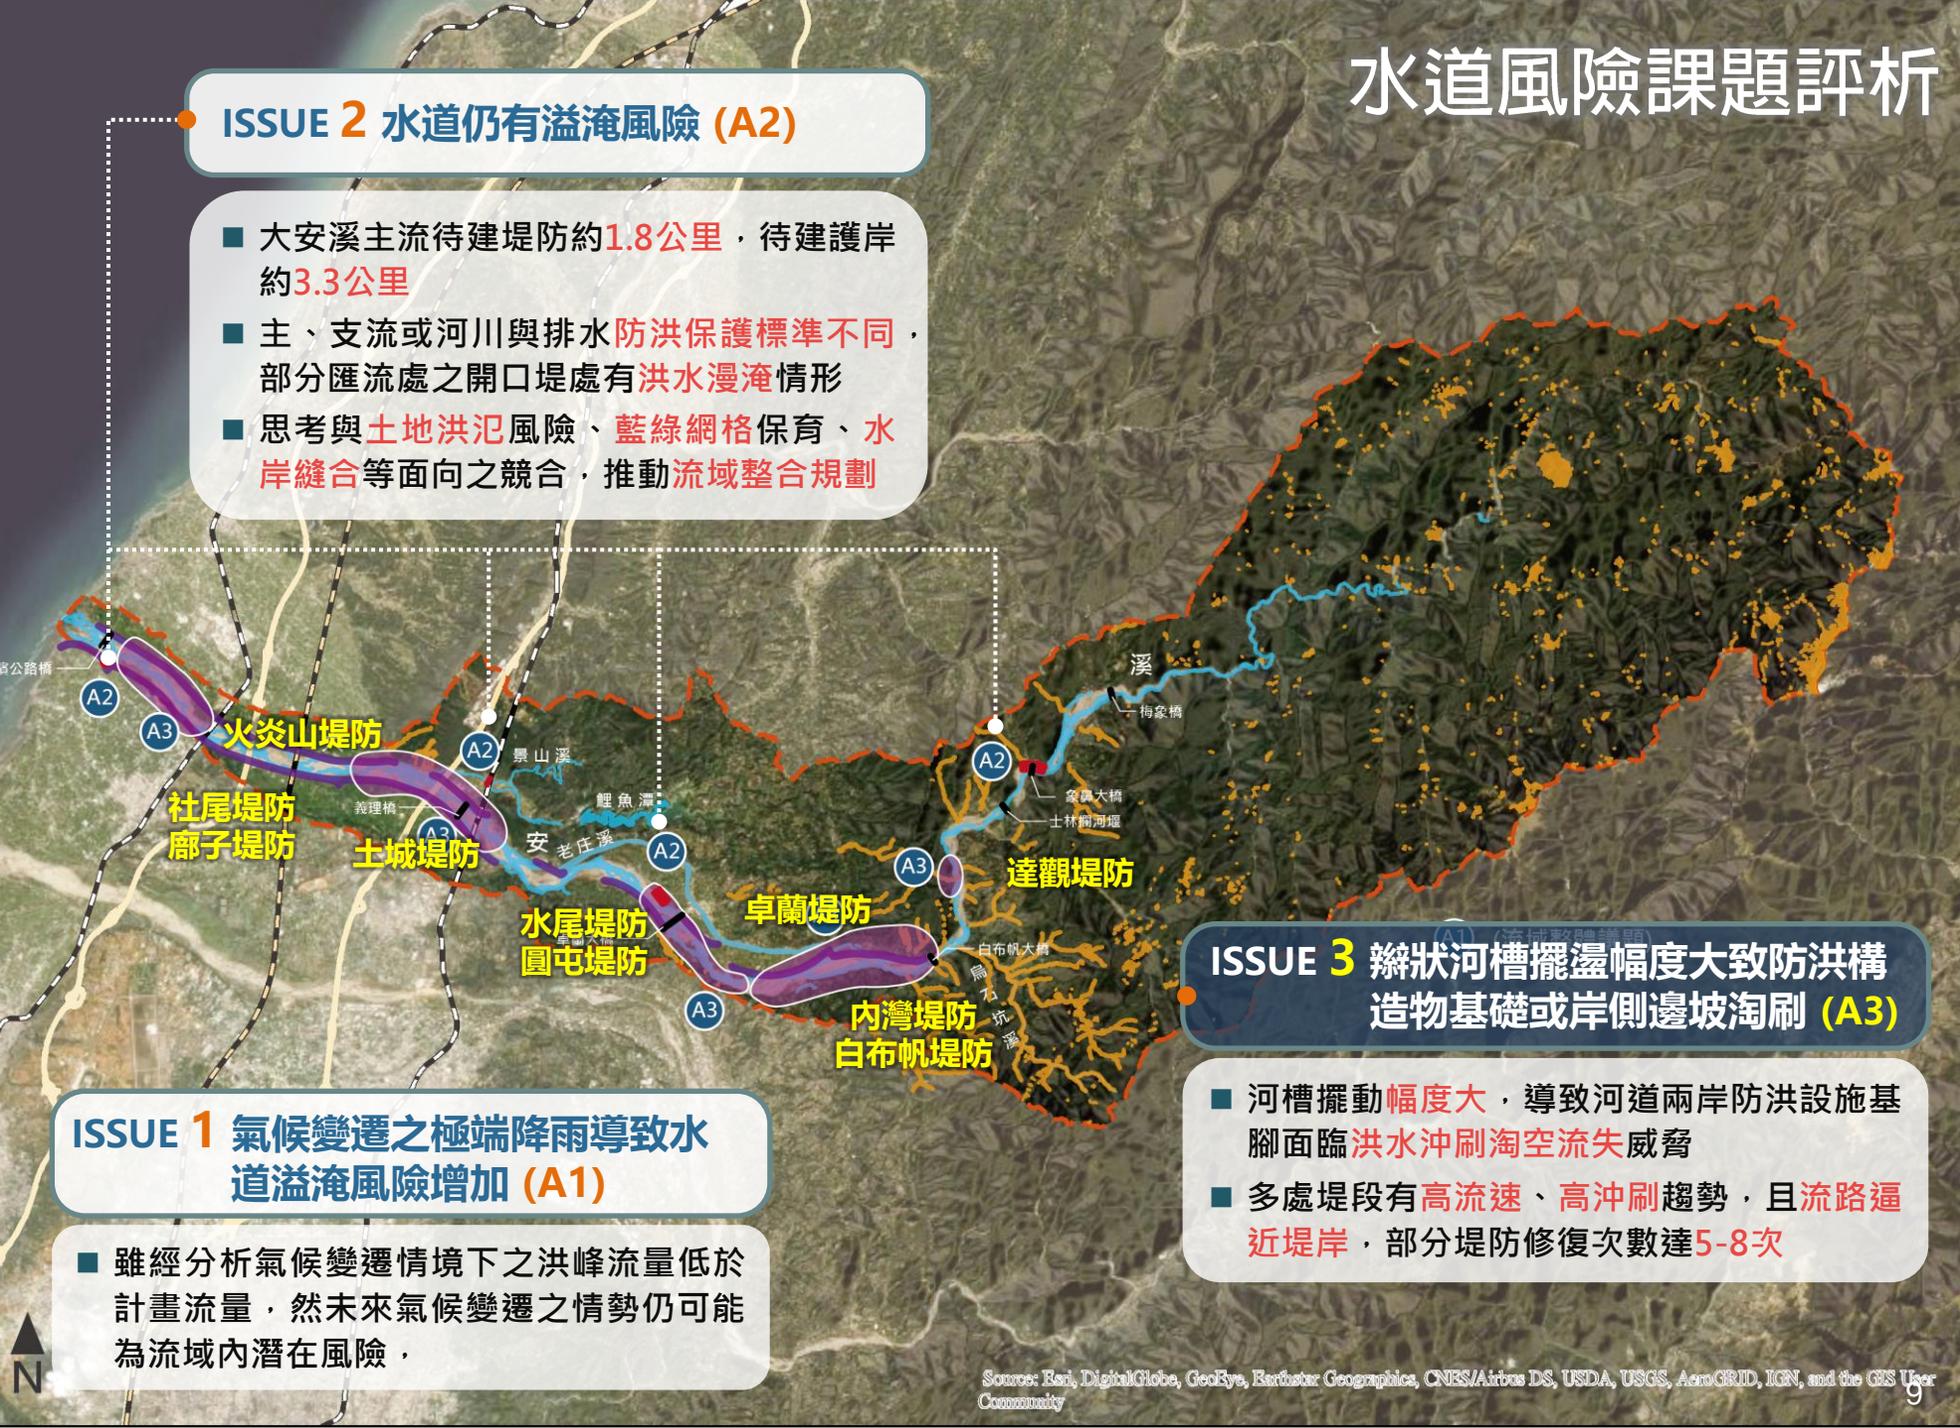
ISSUE3 河防構造物基腳沖刷

- 河槽擺動幅度大，容易導致河道兩岸防洪設施基腳面臨洪水沖刷淘空流失威脅
- 民國93年艾利颱風來襲曾造成堤坊沖毀，河階地上達觀國小操場流失
- 達觀堤防過往災修達5次以上

現有堤前灘地保護，堤防風險已降低

達觀堤防

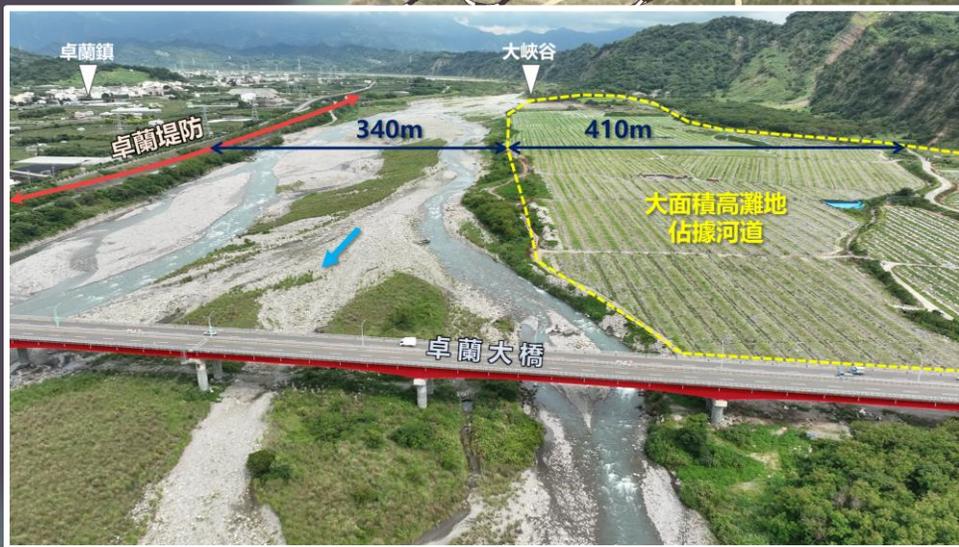
ISSUE 5 水道輸砂沖淤失衡(A5)

上游集水區泥沙產量大 ✓

- 土砂來源以大安溪主流上游之崩塌地及其衍生之土石流潛勢溪流為主

河道中堰壩造成泥砂阻隔 ✓

- 堰壩等橫向構造物上游泥砂淤積，導致粗顆粒河床質無法有效運移至下游

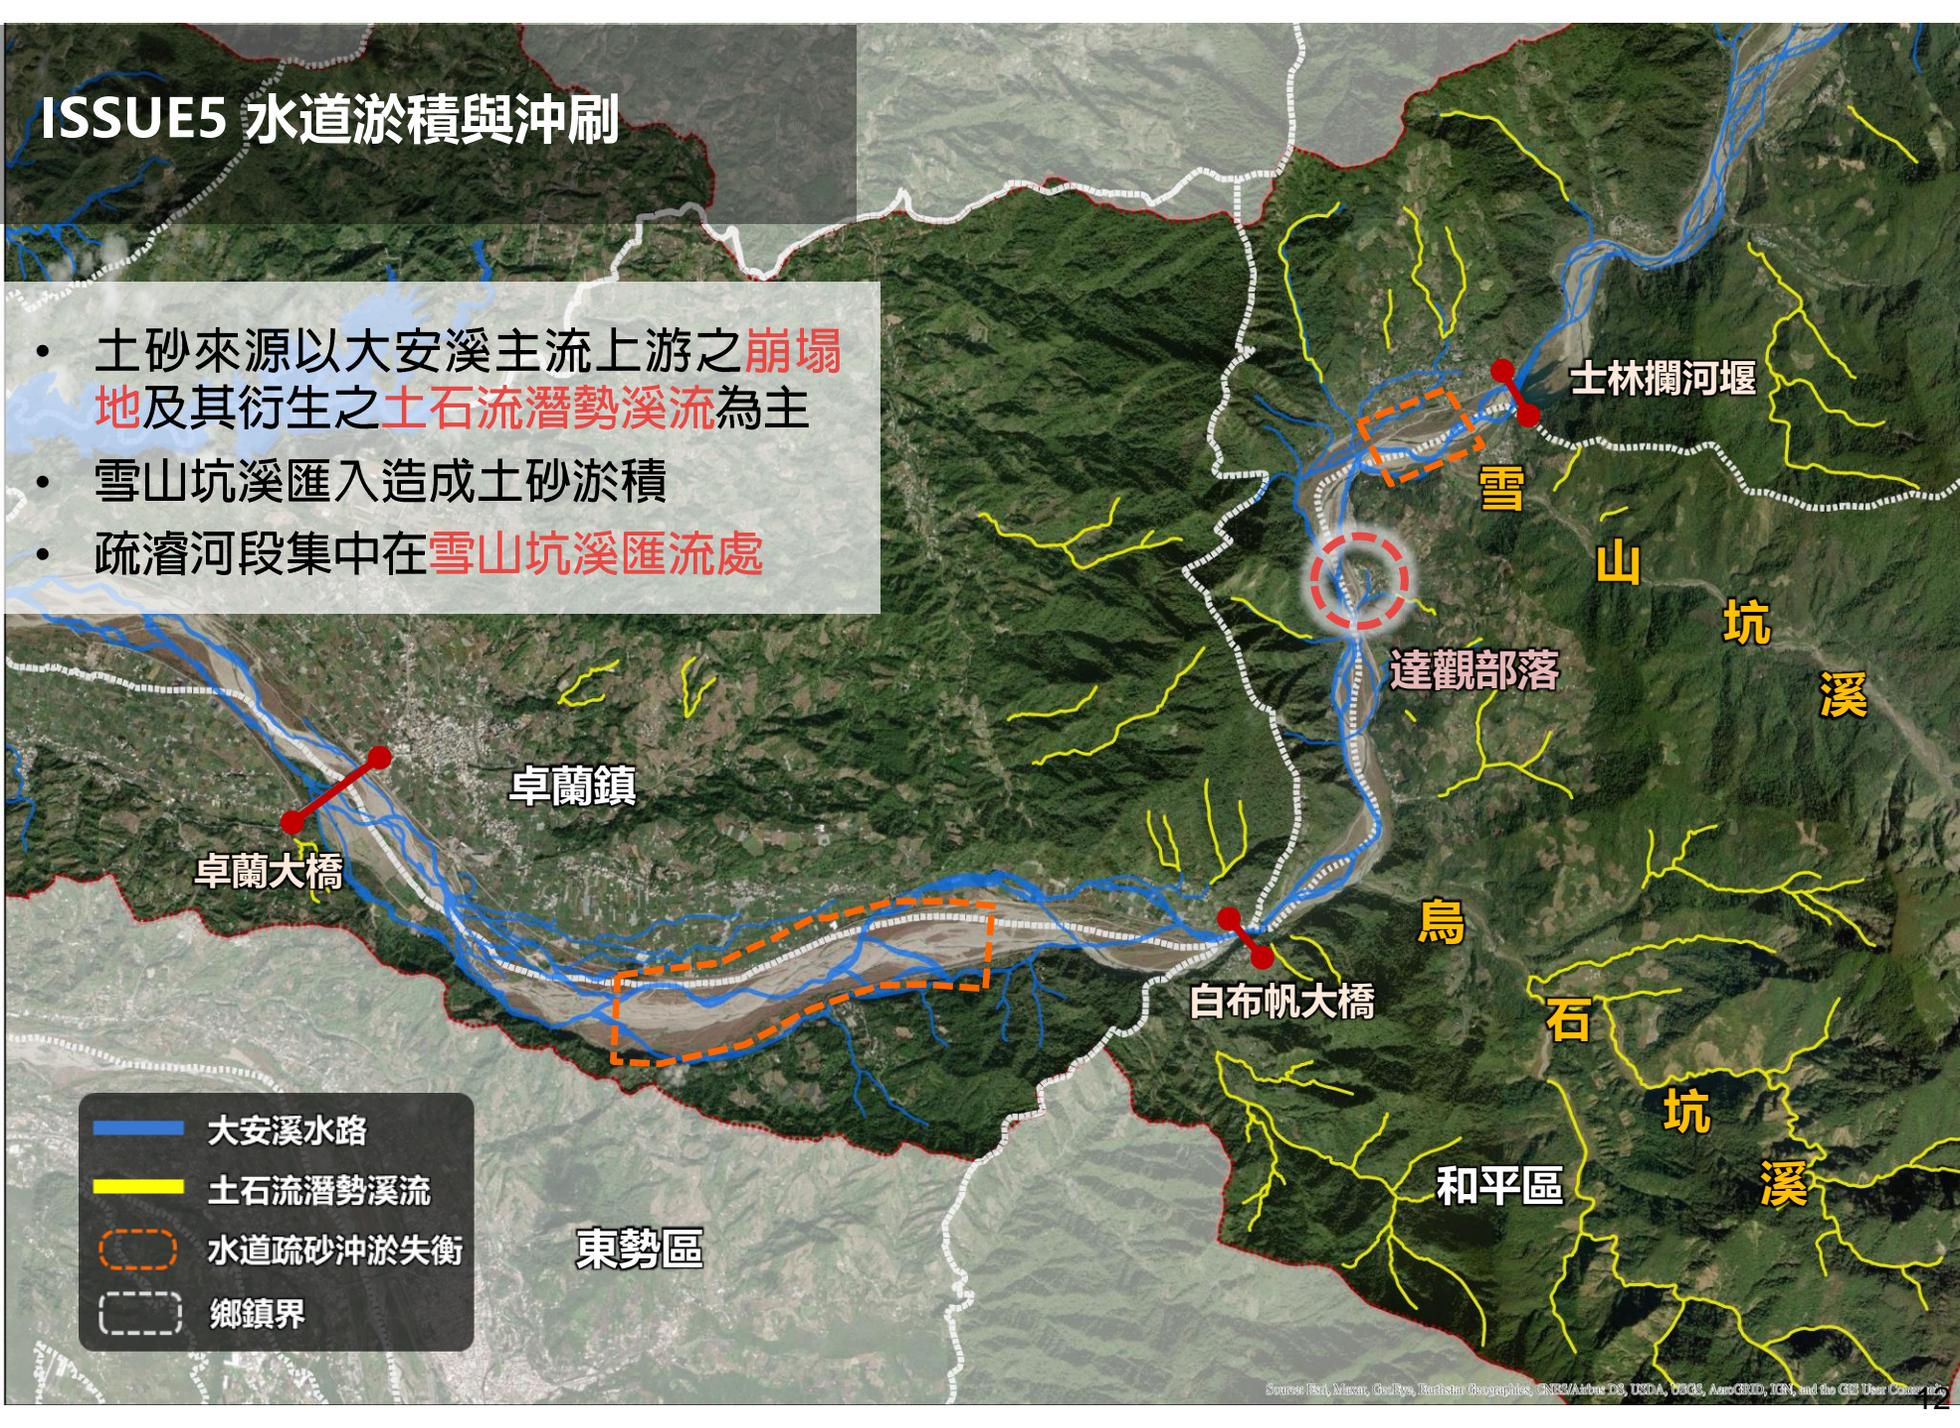
ISSUE5 水道淤積與沖刷

- 土砂來源以大安溪主流上游之**崩塌地**及其衍生之**土石流潛勢溪流**為主
- 雪山坑溪匯入造成土砂淤積
- 疏濬河段集中在**雪山坑溪匯流處**

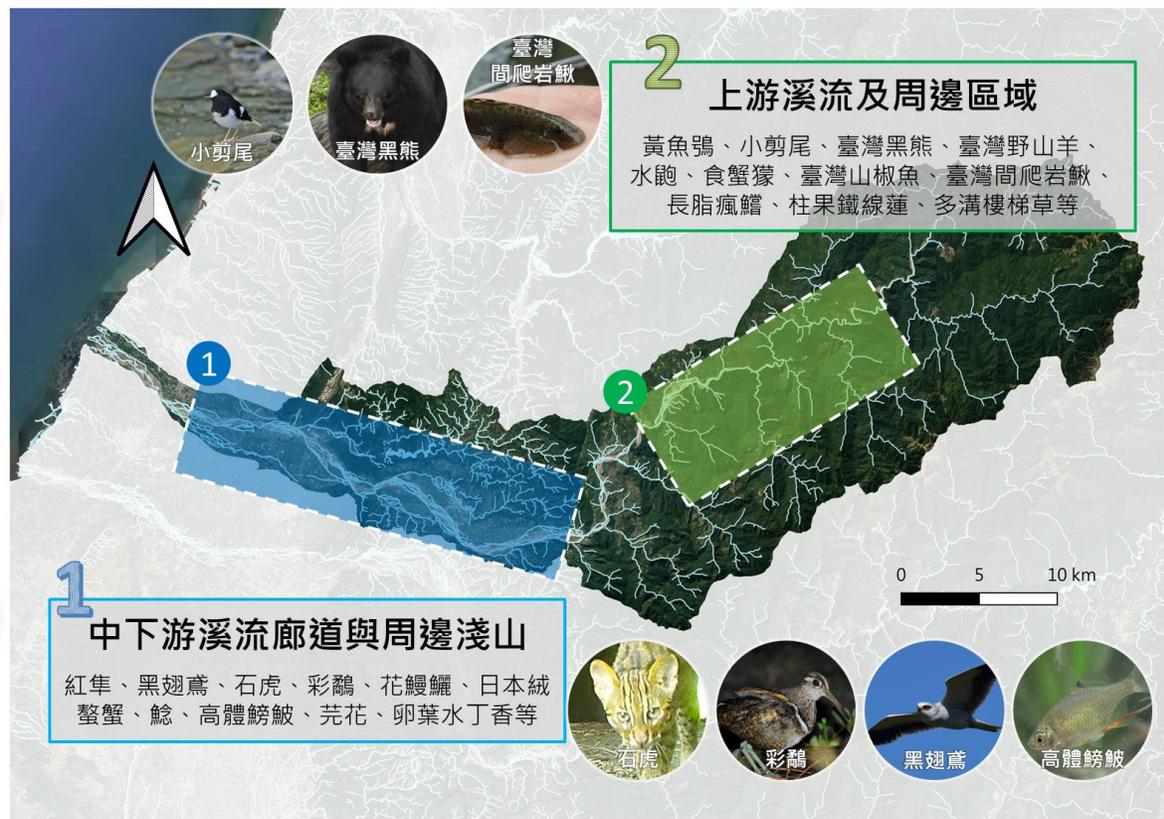
藍綠網絡保育概況

初步掌握優先關注區域

- 上游多為中高海拔山區，周圍**林相完整**，陸域保育類生物以**森林性居多**；而水流速度較快，魚類以棲息於**湍急河段之物種**為主，有**淡水洄游性物種**
- 中下游周圍大多為**農地**，溪流型態多樣，陸域保育類生物有許多**常利用溪流環境之物種**。水流速度較緩，許多**河海洄游性物種**在下游活動

1 中、下游溪流廊道與周邊淺山

- › 重要性：重要棲地廊道、里山地景
- › 威脅：面臨開發壓力、外來種入侵、水質汙染

2 上游溪流及周邊區域

- › 重要性：棲地及生物多樣性高、保育類物種豐富
- › 威脅：治理工程擾動、狩獵行為、橫向構造物

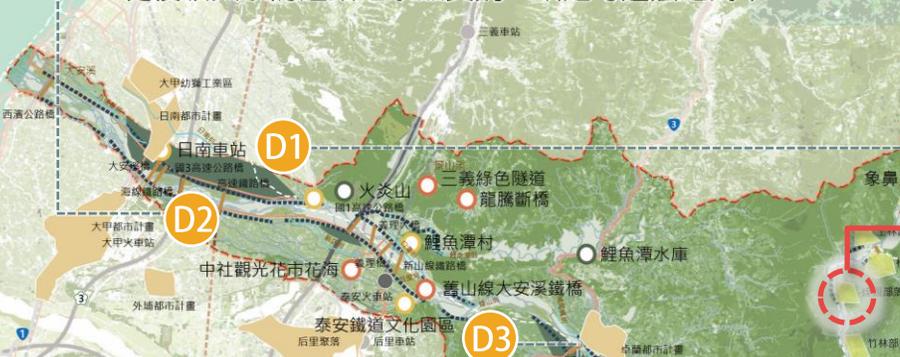
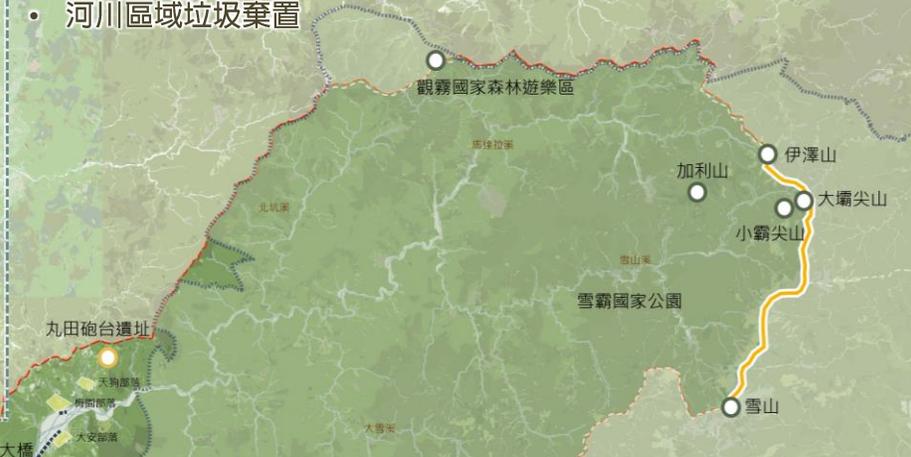
■ 主流兩岸堤防及水防道路建置尚稱完整，但綠化不足

- 堤後坡與水防道路地景品質調：缺乏可遮蔭之喬木

■ 灘地現況以農作使用為主

- 種植為主的使用型態限縮灘地空間利用的可能性
- 河川區域垃圾棄置
