**112 年度烏溪雙冬堤防維修改善工程  
工程計畫核定至規劃設計階段生態檢核報告書**

主辦單位：經濟部水利署中區水資源局

委託單位：爾灣水利工程技師事務所

中華民國 112 年 11 月

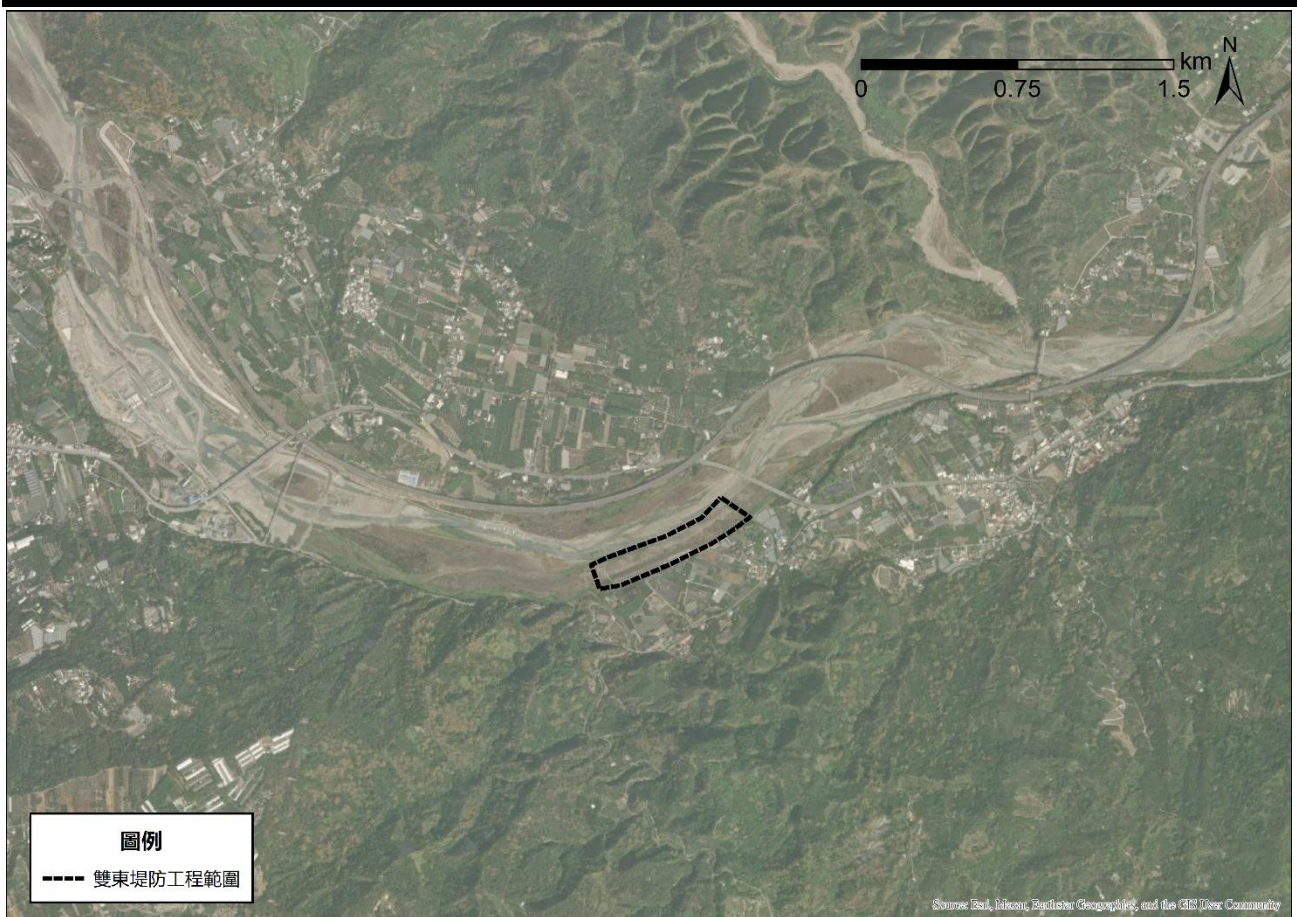
圖 1-1 烏溪雙冬堤防維修改善工程\_生態檢核範圍圖

本工程基地位於南投縣草屯鎮雙冬里，施工範圍於雙冬橋及炎峰橋間之烏溪雙冬堤防，本工程需求係因 106 年 06 月初的連續強降雨，烏溪水位高漲致雙冬二號堤防破損約 70 公尺，經濟部水利署第三河川局於同年辦理「烏溪雙冬二號堤防復建工程」，又因 112 年 07 月杜蘇芮颱風造成雙冬二號堤防灘地流失約 2 公頃，經濟部水利署第三河川局已緊急辦理相關灘地培厚復原事宜，本計畫預計改善雙冬堤防約 800 公尺，包含施作石籠堤岸約 100 公尺及 2 處土丁壩工程，詳細位置如圖 1-1 所示，提案構想如表 1-1 及圖 1-2 所示。

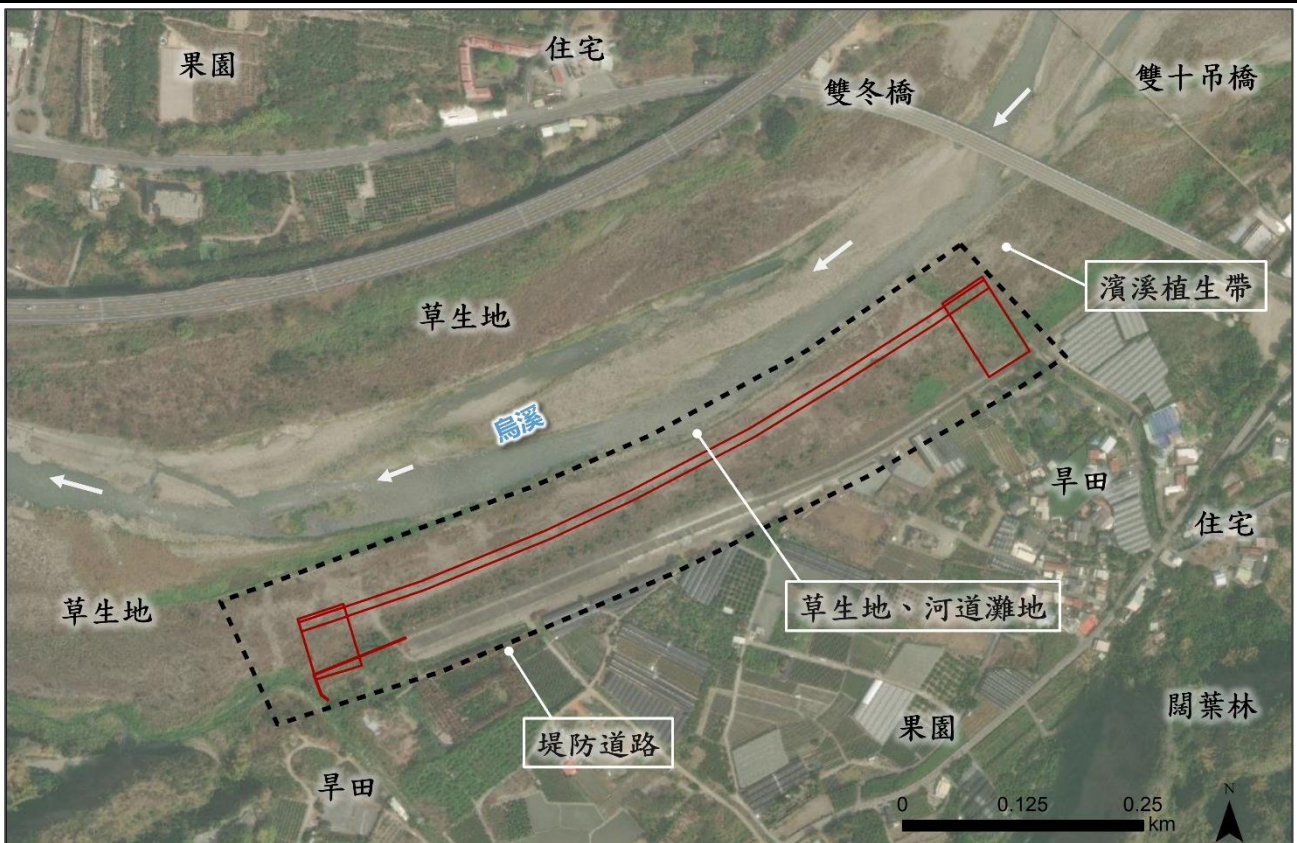
圖 2-6 計畫工程周邊棲地空間分布圖

依據現地勘查及空拍影像分析，工程範圍及周邊棲地組成未有改變，工程範圍內主要棲地類型以濱溪帶、灘地及裸露地為主，現況植被仍受人為活動及工程擾動。計畫區域之棲地類型分布如圖 2-6 所示。

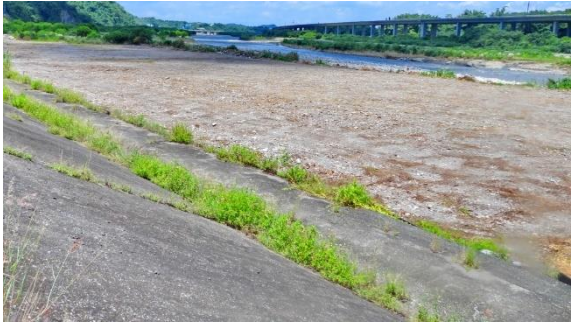
| <p>1. 陸域生態環境現況描述：</p> <p>本案工程範圍於雙冬橋及炎峰橋間之烏溪雙冬堤防，因杜蘇芮颱風後應急工程施作，現況灘地裸露，植生以草本植生為主，有香附子、芒稈、孟仁草及入侵種紅毛草及大花咸豐草等。</p> | | <p style="text-align: center;">照片 1：工區-雙冬二號堤防灘地</p> | | | |

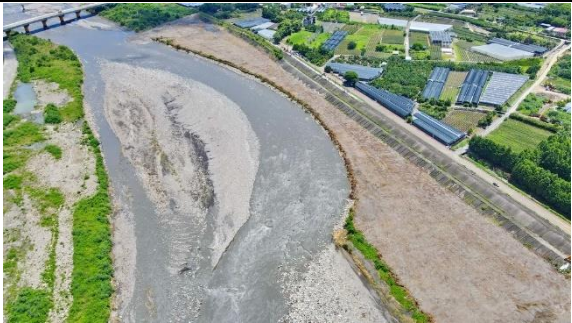
| <p>2. 水域生態環境現況描述：</p> <p>本工程範圍涉及烏溪下游河道，河道型態包含淺流、淺瀨、身流及岸邊緩流，水質依水色味道判定無特別異常，河道底質組成多樣，初步判斷被細沉積砂土覆蓋之面積比例介於 25%~50%，雖受人為利用等干擾，但仍具水生生物利用之功能。</p> | | <p style="text-align: center;">照片 2：烏溪-雙冬橋下游</p> | | | |

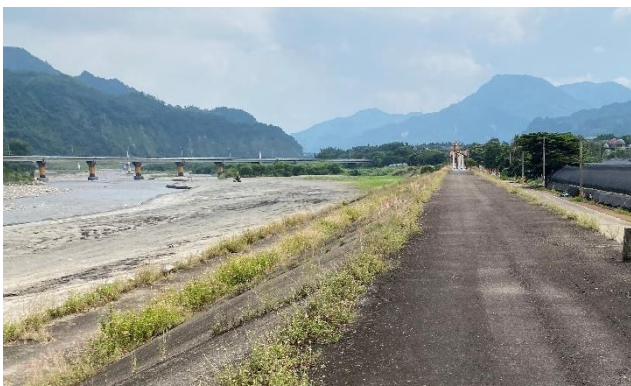
棲地 1  
日期：112 年 9 月 23 日  
位置：如點位 1，堤防道路及裸露灘地。

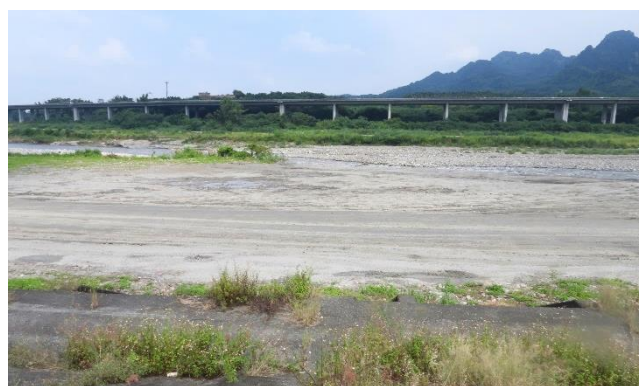
棲地 2  
日期：112 年 9 月 23 日  
位置：如點位 2，裸露灘地及烏溪河道。

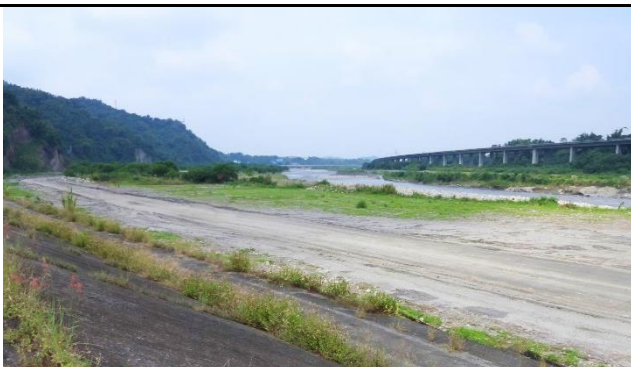
棲地 3  
日期：112 年 9 月 23 日  
位置：如點位 3，堤防、裸露灘地及濱溪植生。

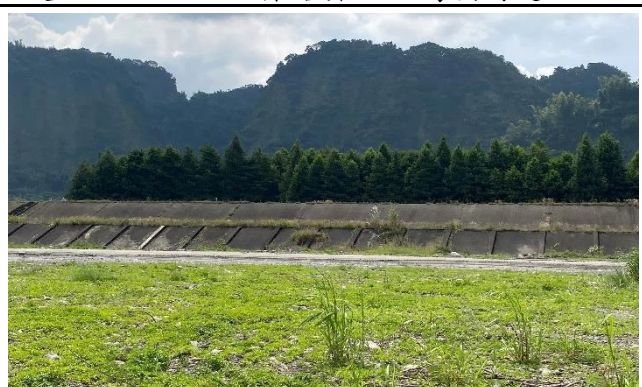
棲地 4  
日期：112 年 9 月 23 日  
位置：如點位 4，堤防、草生地及周邊植生。

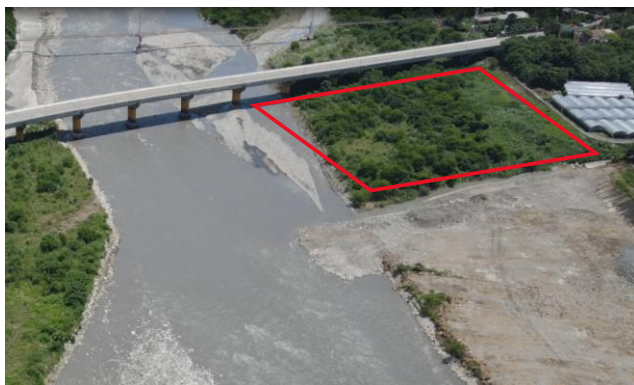
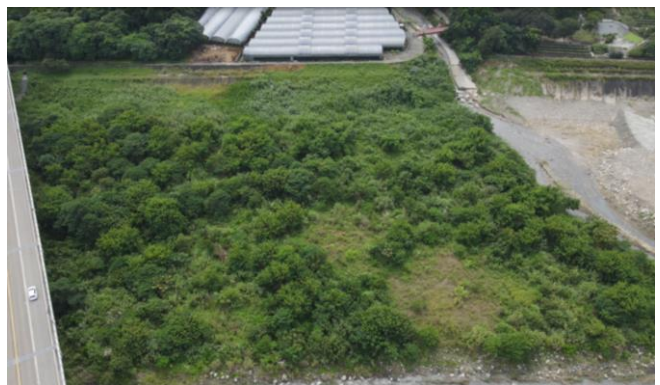
雙冬橋南側(下游左岸)濱溪帶植生帶

(3) 生態保全對象現況說明：計畫工程範圍及周邊環境多已受人為擾動，部分灘地及草生地裸露，工程執行期間可能影響物種棲息覓食，因此計畫區周邊濱溪植生帶採生態保全策略，現況照片示意如下。

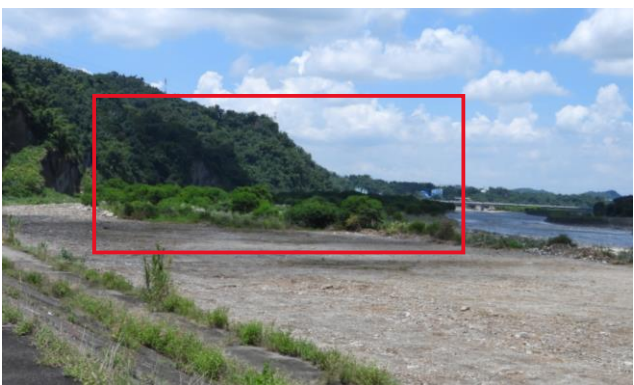
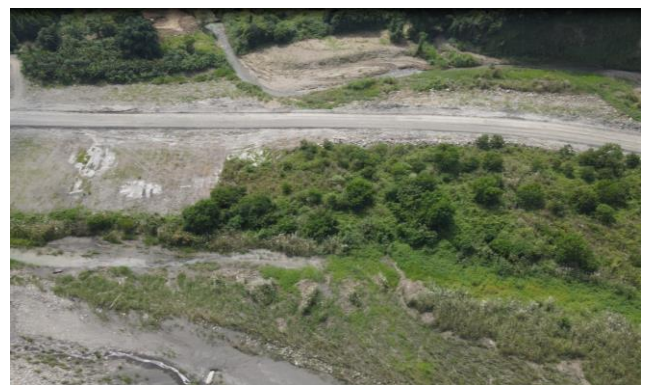
工區範圍西側濱溪植生帶

(3) 生態保全對象現況說明：計畫工程範圍及周邊環境多已受人為擾動，部分灘地及草生地裸露，另因工程執行期間可能影響物種棲息覓食，因此位於計畫區周邊之濱溪植生帶採生態保全策略為主，以供物種棲息利用，現況照片示意如下。

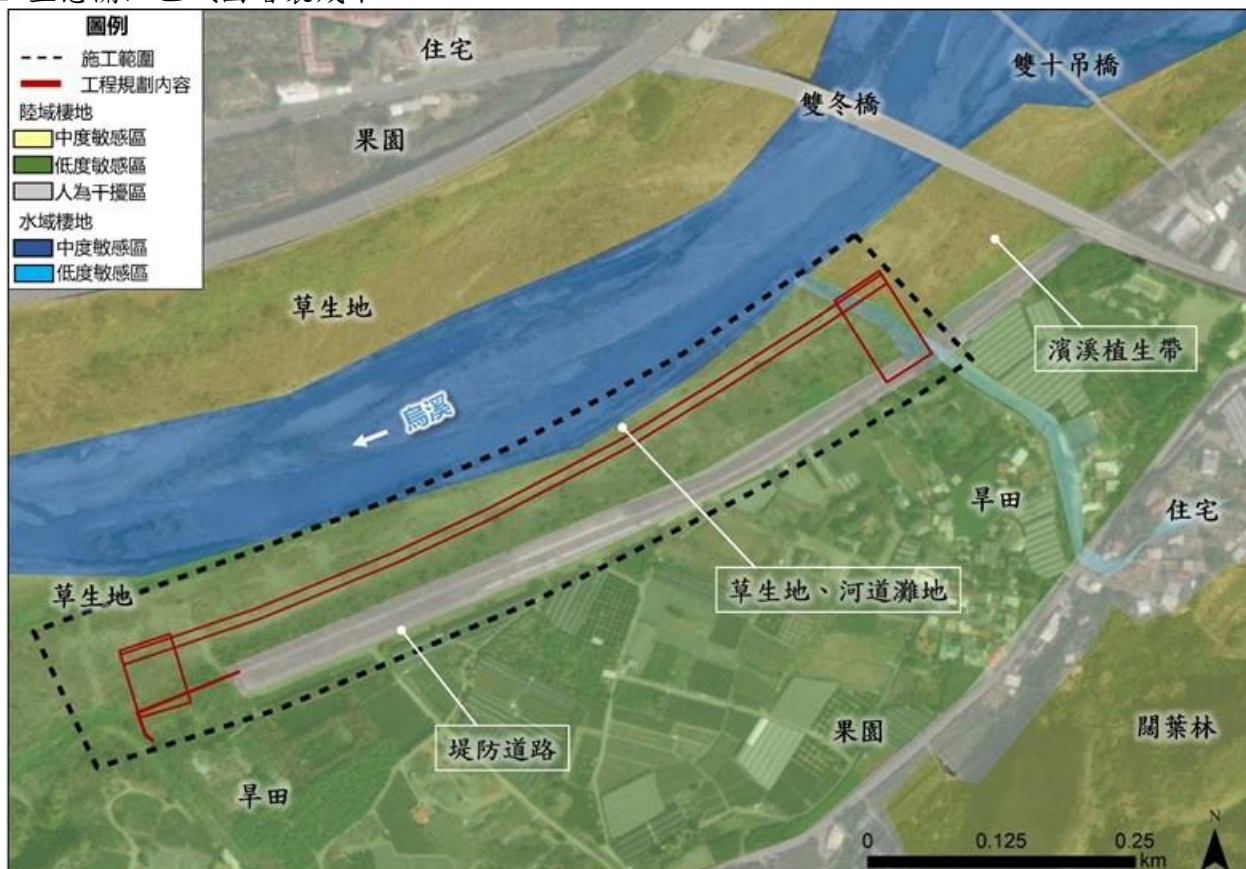
雙冬堤防\_生態關注區域圖

依據衛星影像、生態資料蒐集、棲地調查、棲地評估、生態保全對象及預計工程規劃等內容，將棲地依生態敏感度區分為高度敏感區、中度敏感區、低度敏感區及人為干擾區，其中工區範圍涉及水域環境之烏溪河道，此環境可提供當地水生關注物種之潛在棲地，歸類為高度敏感區域，周邊溝渠則設為中度敏感區；工區範圍外之陸域環境草
