貓羅溪縣庄堤防(一)改善工程
113 年度貓羅溪縣庄 1、2、3 護岸整建工程
(斷面 12~13)
規劃設計階段生態檢核報告

成果報告書

主辦單位：經濟部水利署第三河川分署
執行單位：智聯工程科技顧問有限公司

中華民國 112 年 10 月

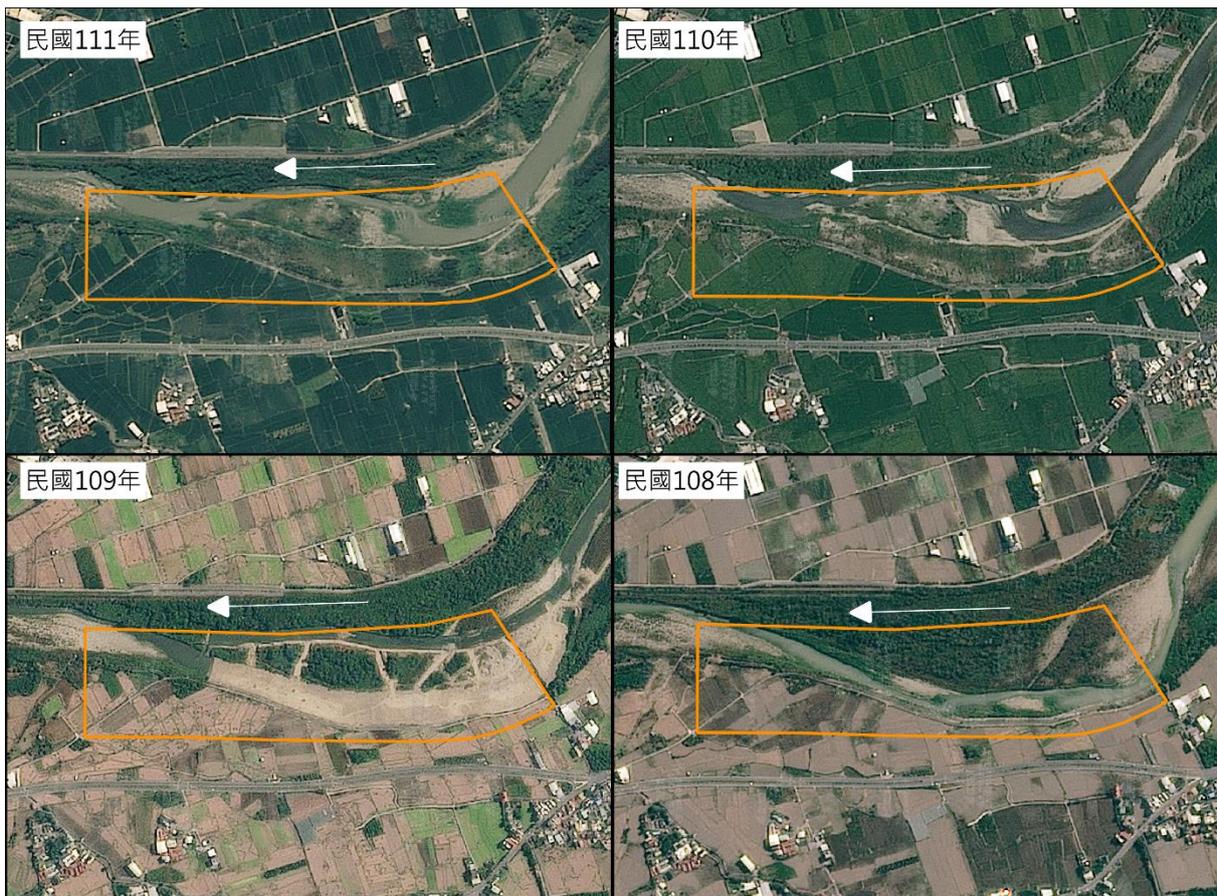
圖3-2 水陸域棲地環境變遷圖

參考民國 108 年水利規劃試驗所「順應河相之河川廊道範圍初步規劃研究」成果，烏溪流域位於台中盆地流域區，河川類群屬於辮狀河川。烏溪河川界點至出海口可以分為四種地形分段：山區河道、沖積河谷河道、沖積扇河道、平原河道(圖 3-1)。藉由多時期衛星影像比較流路變遷情況，評估對河川棲地環境的影響。民國 108 年以前，主流路明顯偏靠左岸，右岸淤積形成大面積灘地，由地表植被茂密說明灘地環境穩定，較少受到洪水事件侵擾。民國 109 年，經河道整理工程調整流心，切開右岸灘地最大程度保留既有的植被範圍。民國 110 年，左岸灘地開始有草本植物及先驅樹種生長，並串聯左岸生態廊道，使該河段左右岸均可提供野生動物利用。民國 111 年，兩側灘地提供貓羅溪關注物種-石虎重要的棲息空間，水域棲地類型多樣化逐漸形成豐富的棲地環境，不過受到沖淤作用差異影響，河道內凸岸淤積較明顯，逐漸形成沙洲，未來可能會對河防安全造成影響，甚至於會影響左岸生態廊道功能(圖 3-2)。

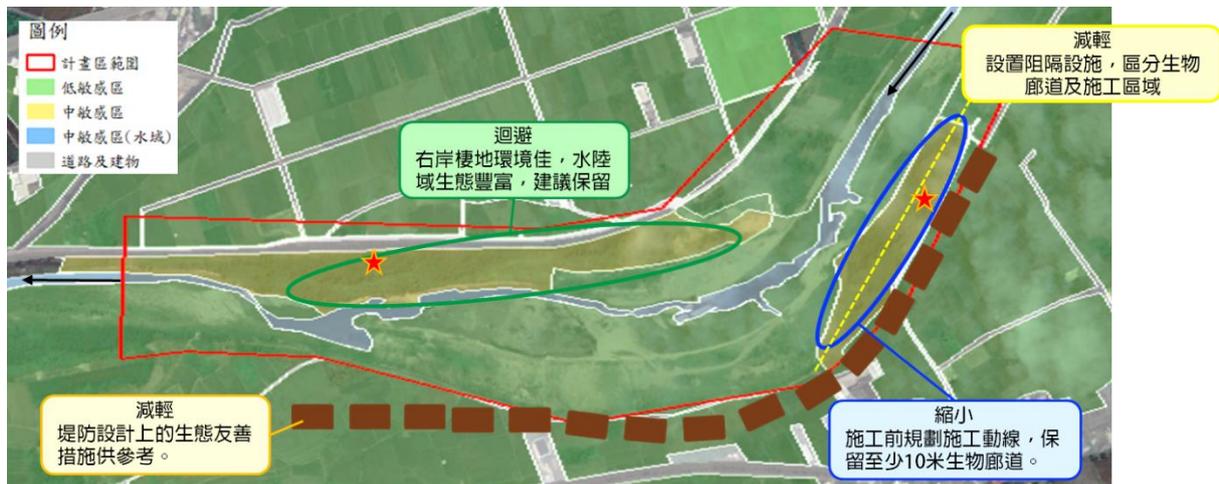
圖3-6 前期繪製生態關注區域圖

提報核定階段經生態資源盤點、生態補充調查等成果，繪製生態關注區域圖評估計畫範圍內各區的生態敏感度，及關注物種分布情況(圖 3-6)。本工程工區範圍集中在貓羅溪左岸，左右岸次生林拍攝到石虎活動紀錄，配合減輕工程對既有生態環境破壞之措施外，人工構造物如何維持生態廊道橫向連續性同樣重要，於提報核定階段初步擬定堤防設計生態保育原則，作為後續相關工程設計原則參考(圖 3-7)。

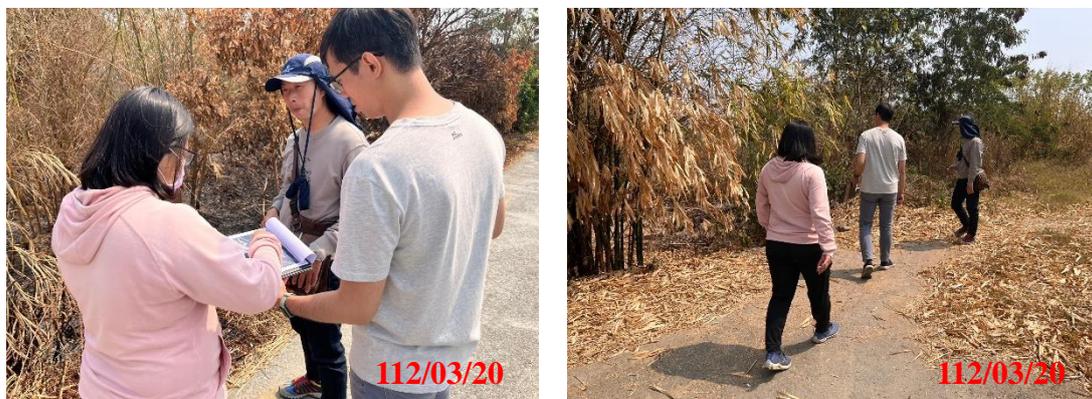
圖4-2 第一次現地勘查紀實照片

計畫前期為瞭解環境特性與工程規劃設計，於民國 112 年 03 月 20 日由工程主辦單位召集工程人員、生態檢核團隊辦理現地勘查，確認工程計畫使用範圍並釐清生態議題，現場勘查前由生態專業人員說明潛在生態議題、現場環境狀況等為討論基礎，現場勘查紀實照片如圖 4-2。盤點歷年生態資料發現貓羅溪縣庄堤防一帶石虎活動相當頻繁，左右兩側河川灘地都是被利用的生態廊道，規劃設計一定要考量對石虎及野生動物的影響。為避免因工程施作導致生態廊道斷鍊，使野生動物不得已進入道路、村落等不是和棲息區域，引發路殺事件發生等後續影響，施工期間邀請施工廠商確實迴避保留區域。生態背景人員於民國 112 年 05 月 02 日，進一步盤查現場狀況，河川灘地現狀植被覆蓋程度佳，未見明顯裸露地，河道中央直接受流路變遷影響，以高莖草本為主，靠近兩側堤防灘地則以次生林為主，雖然主要樹種為銀合歡(外來種)，就目前狀況而言，這些銀合歡提供相當大面積的植被覆蓋並營造出供野生動物利用的場域，現場勘查紀實照片如圖 4-3。

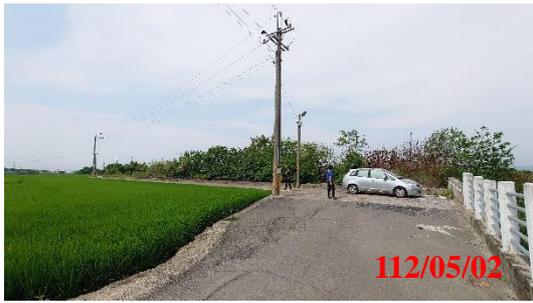
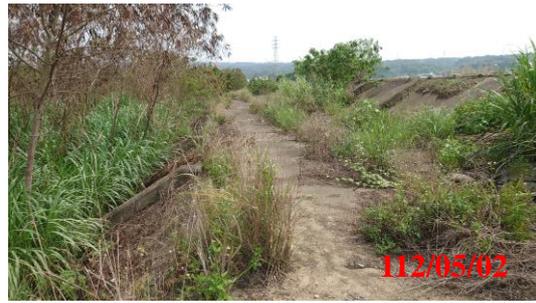
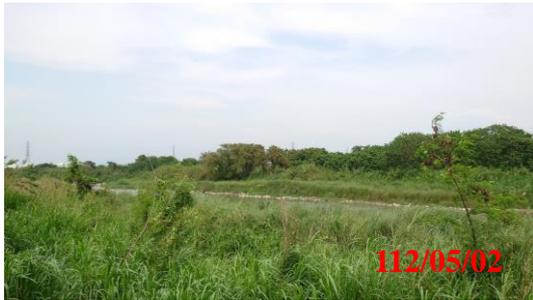
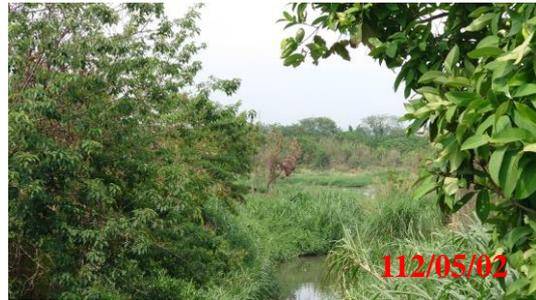
圖4-3 第二次現場勘查紀實照片

堤後水防道路

舊堤堤前環境

計畫區灘地現況

縣庄排水匯流處

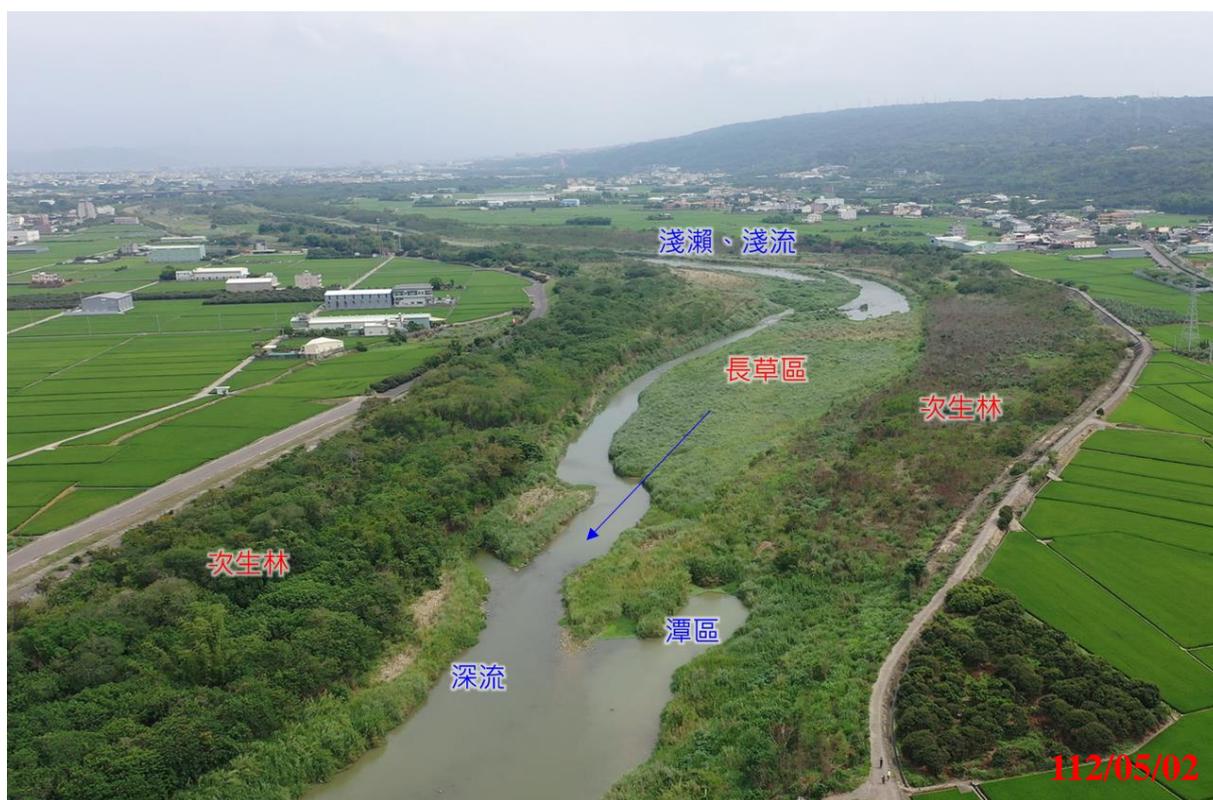
圖4-4 棲地環境現況照

自提報核定階段到規劃設計階段，現場環境狀況條件不同，整體而言棲地品質評分由 45 分上升至 58 分，棲地品質與多樣性穩定提升(表 4-3)。因民國 109 年完成河道整理工程，一開始水域棲地較為單調，經河川自然營造作用且未受到人工構造物影響下，這次調查發現淺流、淺瀨等環境，水域型態多樣性由 6 分上升至 10 分，水域廊道連續性與水質維持相同分數。河川灘地由裸露地隨著時間演替，逐漸出現草生地、次生林等不同的植被類型，裸露地面積明顯下降，河床底質經水流淘選作用，細沉積土被水流帶往下游，留下大粒徑塊石，增加河川底質孔隙營造水域微棲地，水陸域過渡帶由 4 分上升至 6 分，底質多樣性由 3 分上升至 6 分，溪濱廊道連續性維持相同分數。現場生物種類豐富，民國 110 年連日大雨影響水質導致濁度較高，民國 112 年水質穩定清澈，水域生產者由 6 分上升至 10 分，水生動物豐多度維持相同分數。本次評估分數，水的特性 26 分，水陸域過渡帶及底質特性 18 分，生態特性 14 分，總分 58 分，環境現況詳圖 4-4。

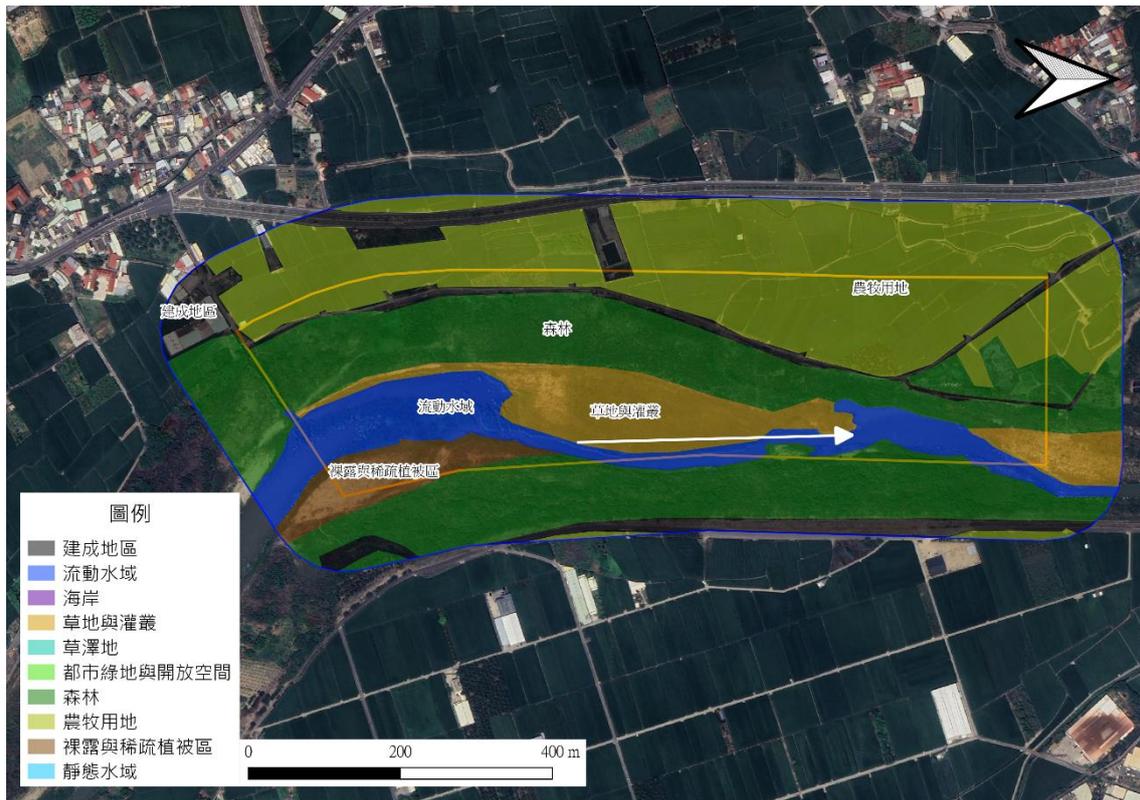
圖4-5 棲地空間分布圖

貓羅溪河川區域多維持自然環境，僅小面積從事農耕。計畫河段左右岸皆以農業用地，以水稻為主要種植作物，劃設為農牧用地。河川灘地植被類型，因受到水流擾動頻率不同而呈現不同的樣貌，靠近兩側堤防之灘地區域，近年洪水事件對堤前區域的影響較小，有充足時間植生演替至次生林環境，雖然目前以銀合歡為優勢物種，但林下仍能發現部分原生物種生長(構樹、野桐)，提供貓羅溪減少揚塵、建構生態廊道等生態系服務功能，該區域劃設為森林。接近水流或曾經是流路變遷區域，喬木物種難以形成穩定族群，以高莖草生地為主零星分布喬木，劃設為草地與灌叢。水流與濱溪草生地緊密連接，未見裸露地或植被稀疏區域，貓羅溪主流保持流動狀態且水質清澈，劃設為流動水體。縣庄堤防周邊區域開發程度相對較低，建成地區面積占比小，考量工程目的為堤防改善工程，應思考如何串聯堤前灘地、堤後農地不同棲地間的廊道連續性(圖 4-5)。

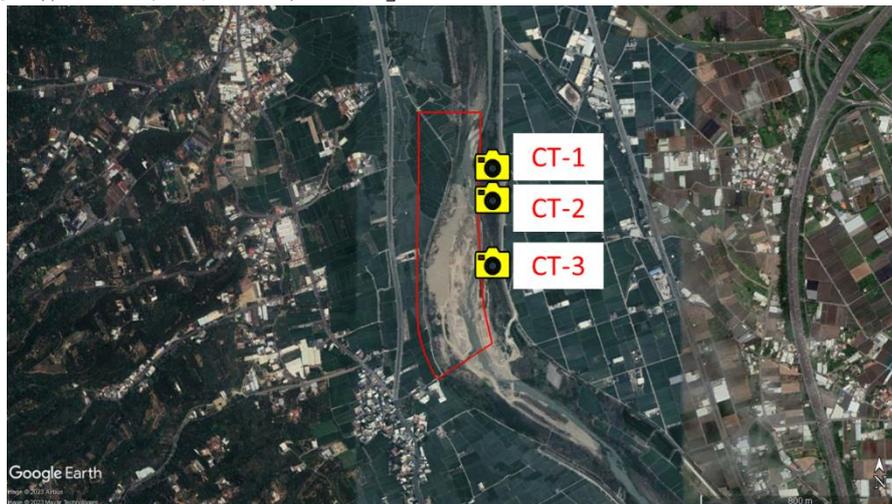
圖4-6 紅外線相機架設位置

紅外線自動相機架設在貓羅溪右岸灘地，架設時間為民國 112 年 4 月 26 日至 7 月 26 日，共架設 3 臺紅外線自動相機(圖 4-6)，每台紅外線自動相機工作時數為 2180 小時。資料分析項目包括(1)物種名錄、(2)出現指數(Occurrence Index, OI 值)。OI 值計算方式=(各物種在該樣點的有效照片數/該樣點的總工作時數)*1000 小時，其中有效照片數定義為「1 個小時以內同 1 隻個體的連拍只視為 1 張有效照片記錄」。

紀錄成果如下，鳥類 6 目 10 科 13 種，哺乳類 2 目 5 科 5 種。CT-1 出現指數以白頭翁(2.75)最高，其次依序為白腰鵲鴿(2.29)、赤腹松鼠(1.83)及犬(1.83)，CT-2 出現指數以犬(7.34)最高，其次依序為石虎(1.38)及小彎嘴(0.92)，CT-3 出現指數以犬(14.68)最高，其次依序為臺灣竹雞(7.34)、白頭翁(4.13)及白腰鵲鴿(3.21)(表 4-5)。石虎被拍攝到之活動時間介於 4~24 時之間，日夜均有活動，但以夜間活動為主；其他屬於珍貴稀有的保育類為大冠鷲及臺灣畫眉，大冠鷲主要在此區撿拾非洲大蝸牛進行食用，臺灣畫眉則在落葉區翻尋食物。另外此區域拍攝到成群之遊蕩犬隻活動相當頻繁，顯示應加強該河段之遊蕩犬隻管理措施。

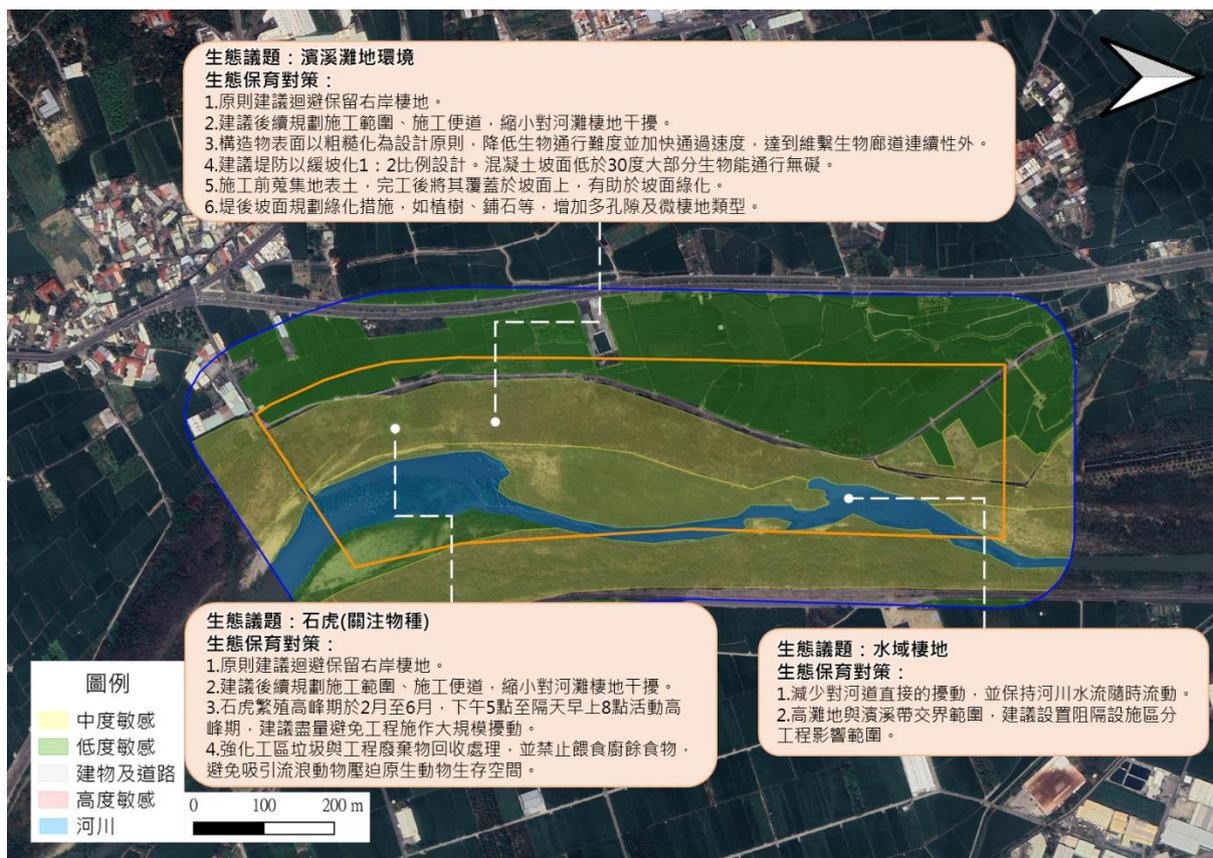
圖4-7 貓羅溪縣庄堤防改善工程-生態關注區域圖

貓羅溪灘地之草生地與次生林，是關注物種石虎及多數野生動物主要利用的棲息空間，相較於堤後農田環境生態多樣性豐富，劃設為中度敏感區，工程設計方案中以迴避、縮小干擾為首要原則。堤後農田環境為人為頻繁干擾區域，有屬於農地的生態系統，相較於堤前灘地環境單純，劃設為低度敏感區，運輸便道、工程機具、材料堆置等區域集中利用低度敏感區及道路建物範圍。生態關注區域圖詳見圖 4-7。

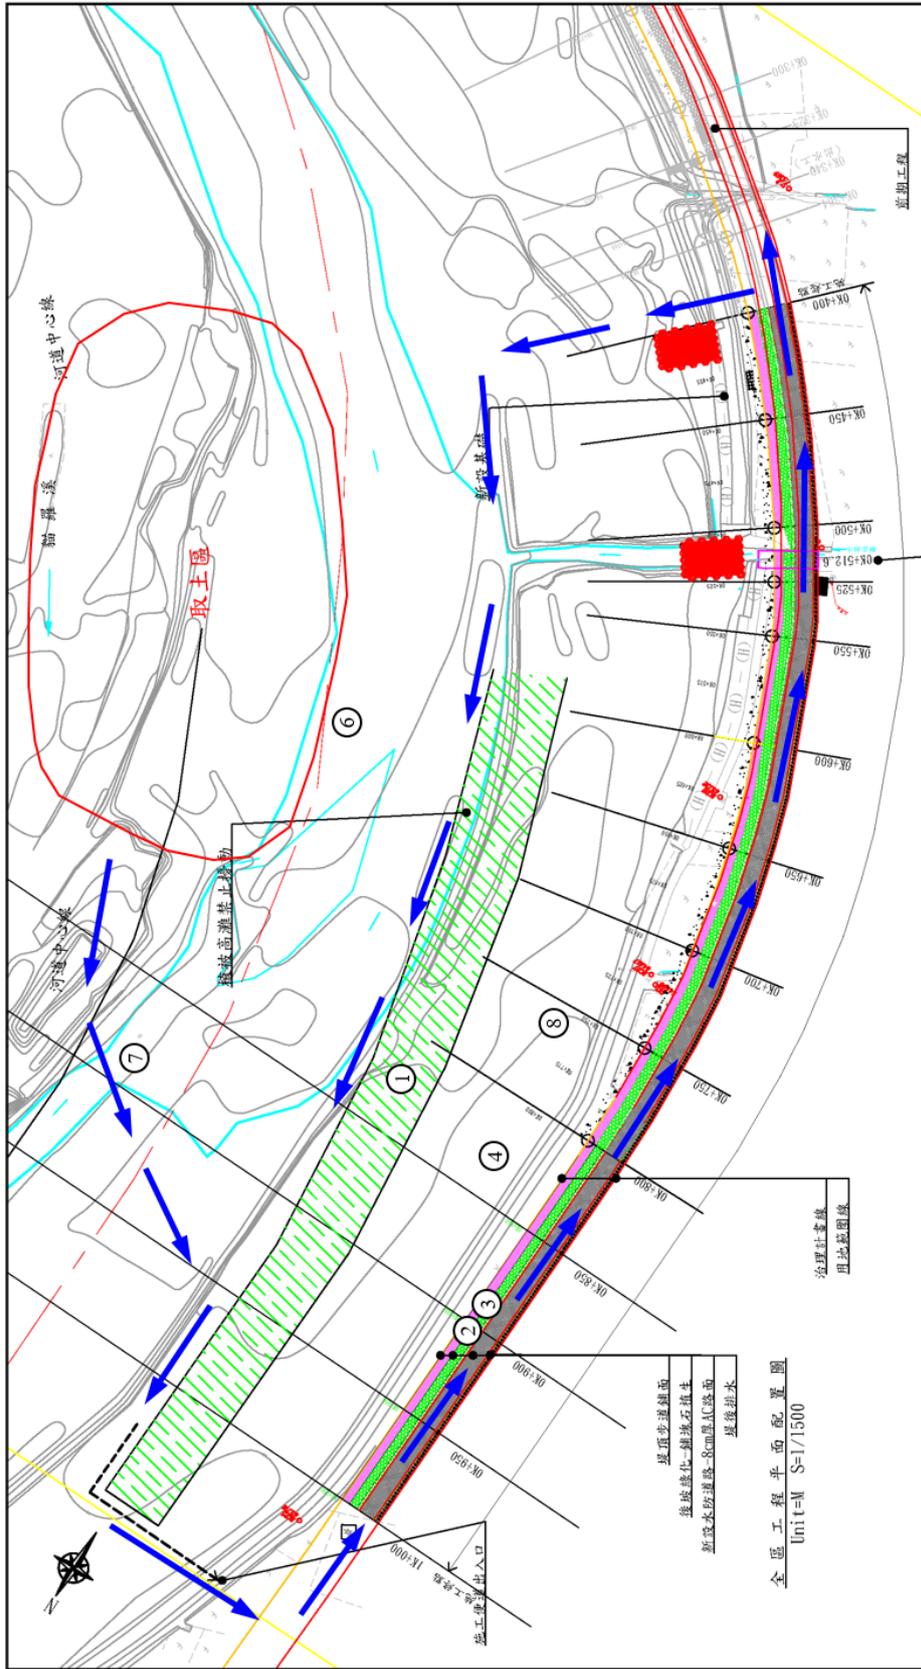
圖4-8 生態保育措施平面圖

經濟部水利署第三河川局			
工程名稱	113 年度辦理橋樑工程1、2、3號車 整建工程(断面12-13)		
圖名	工程平面配置圖		
設計	審核	審查	
製圖	審核	審核	
校核	核定		
日期	112年09月	圖號	02

1. (迴護)保留次生林區域，就施工前以紅線或警示帶標示圍圈，作為野生動物棲息利用空間。
2. (迴護)構造物表面粗糙化(覆土、打毛)，降低野生動物通行難度。
3. (減輕)以綠化設計，維持堤防兩側生態環境的連續性。
4. (減輕)堤前農土增加表面粗糙度，亦利用土壤中的種子協助深層灘地恢復植被覆蓋。
5. (減輕)堤後種植樹木，並營造多孔隙環境，營造多樣微棲地類型。
6. (減輕)不過量使用河道內塊石，有助於恢復水域棲地多樣性。
7. (減輕)深溝帶水陸域交界處以紅線或警示帶標示圍圈，或設置土堤，區隔影響範圍。
8. (減輕)大面積灘地開挖以避開2-6月為原則，若無法避開，則分區分期進行整地工作，透過多次小規模擾動距離線是在該區域的野生動物，減輕野生動物傷亡。
9. (減輕)定期處理工程區內廢棄物與垃圾，避免汙染灘地環境。
10. (減輕)禁止經營流滾動物食物或廚餘，減輕因流滾動物碎屑聚積造成原生動物棲息空間。食物廚餘應加蓋密封保存。

措施平面圖等，其中生態保育措施平面圖整合設計圖說、生態保育措施、生態保全對象及施工擾動範圍等資訊(圖 4-8)，提供作為工程發包文件及施工階段生態檢核執行依據。

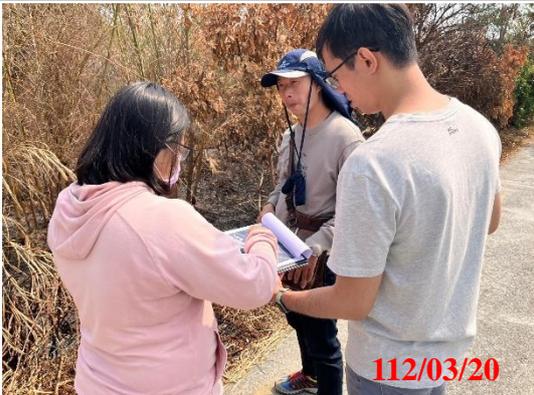
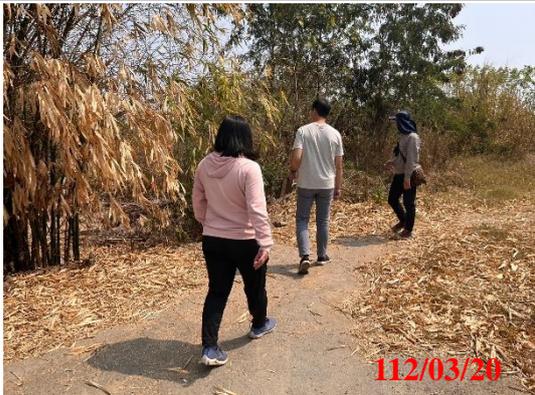
工程主辦機關	第三河川分署	辦理日期	民國 112 年 3 月 20 日
		辦理地點 (座標 TWD97)	彰化縣芬園鄉 X：213371.729 Y：2654626.959
工程名稱	貓羅溪縣庄堤防(一)改善工程		
設計單位	經濟部水利署第三河川分署	生態檢核團隊	智聯工程科技顧問有限公司
現勘(/會議)意見		處理情形回覆	
過去在 110、111 年在貓羅溪上下游都有拍攝到石虎活動，該區域的次生林是石虎常利用的區位。		石虎議題納入工程設計中	
濱水植被帶是貓羅溪重要的生態廊道，在規劃設計階段要先規劃保留區域，才能在施工期間起到串聯上下游環境的功能。保留寬度至少 5 公尺，越寬越好，視工程規劃設計調整。		依照建議保留濱溪帶生態廊道
