隘寮溪排水 6K+511~7K+402 整建工程  
-規劃設計階段生態檢核

成果報告書

主辦單位：經濟部水利署第三河川分署  
執行單位：智聯工程科技顧問有限公司

中華民國 112 年 10 月

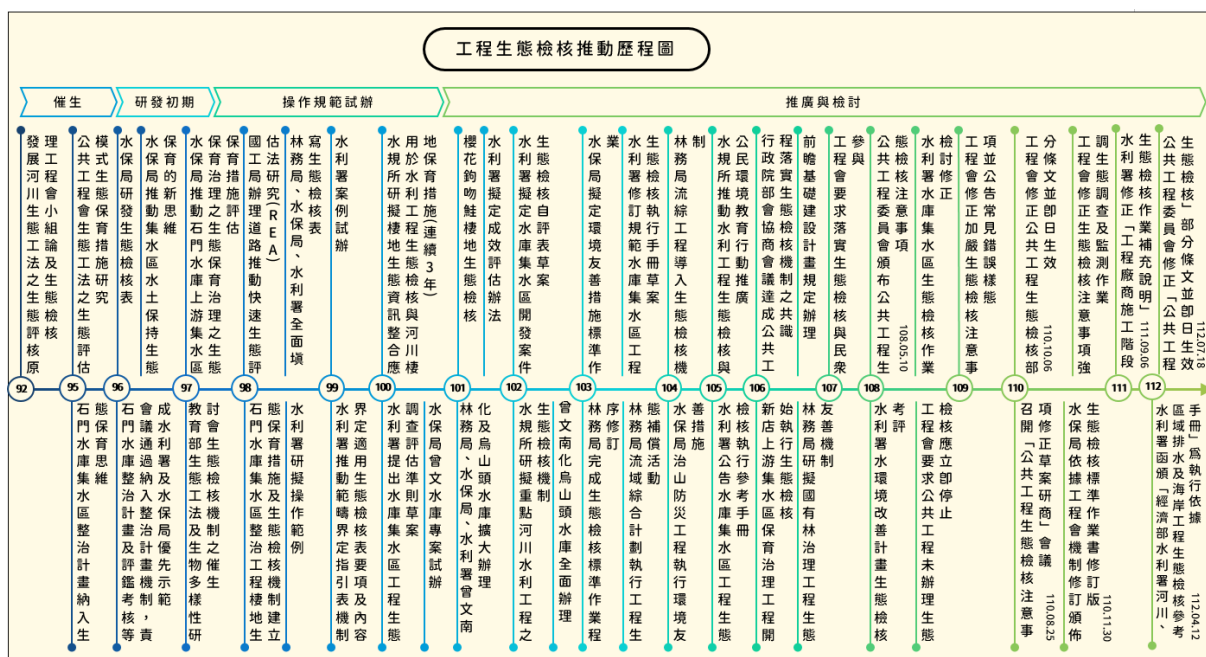
圖1-1 工程生態檢核推動歷程圖

生態檢核相關工作與作業機制已發展十餘年，發展沿革詳參圖 1-1。民國 96 年起結合專家學者及民間團體的力量，為水庫集水區治理工程中納入生態檢核評估機制催生。民國 100~102 年經濟部水利署水利規劃試驗所「棲地生態資訊整合應用保育評估案例蒐集及分析執行成果」之計畫，提供操作方式與實務經驗等關鍵資訊。經濟部水利署經多年試辦及滾動式檢討，於民國 105 年 11 月 01 日修訂公告「水庫集水區工程生態檢核執行手冊」，適用於水庫集水區工程以維護生物多樣性資源與棲地環境品質。公共工程委員會於民國 106 年 04 月 25 日函頒「公共工程生態檢核機制」在案，民國 112 年 07 月 18 日函頒「公共工程生態檢核注意項」修正，針對工程案件之生態評估作業不確實，致未辦理生態檢核作業。

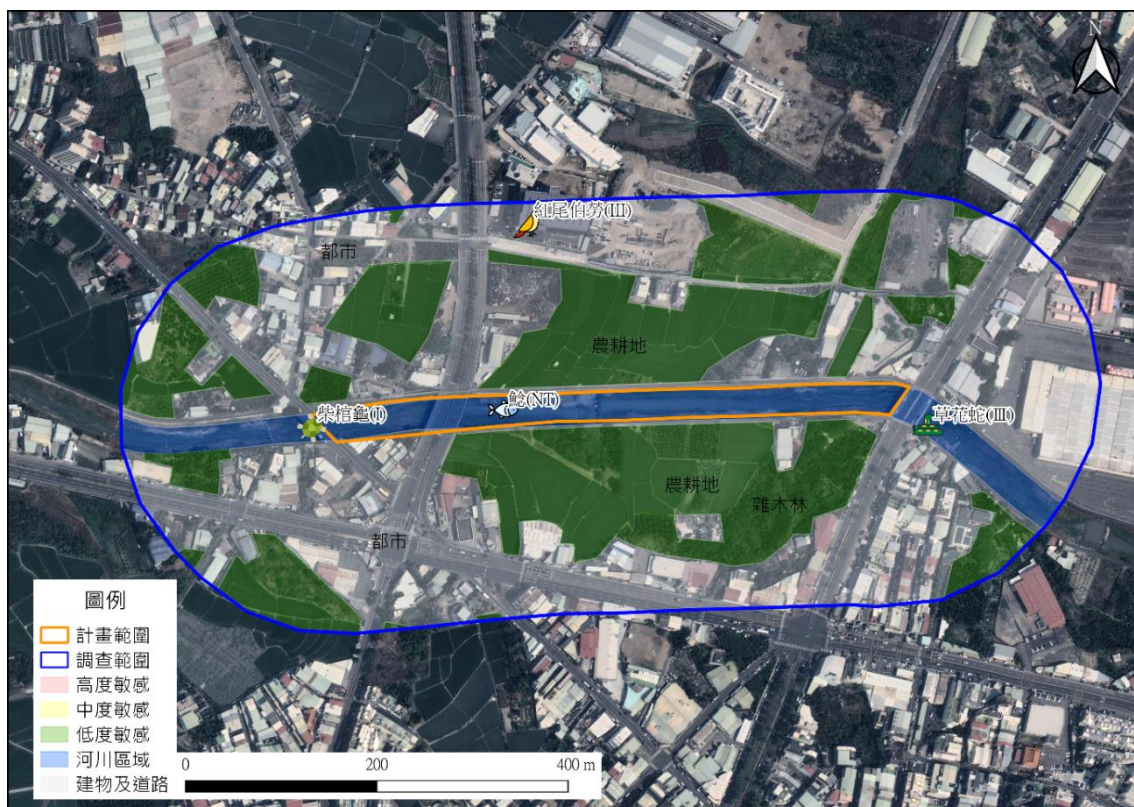
圖3-3 提報核定階段生態關注區域圖

提報核定階段繪製之生態關注區域圖，初步盤點並評估計畫範圍內各區的生態敏感度，主要工區範圍集中在隘寮溪排水左岸(圖 3-3)。因鄰近草屯市區，交通網絡密布且人為擾動頻繁，周邊環境皆為已開發區域。區域排水底部灘地綠化程度高，但兩側垂直構造物限制水陸域連通，不過仍有發現棲息利用，如：草花蛇(圖 3-4)。

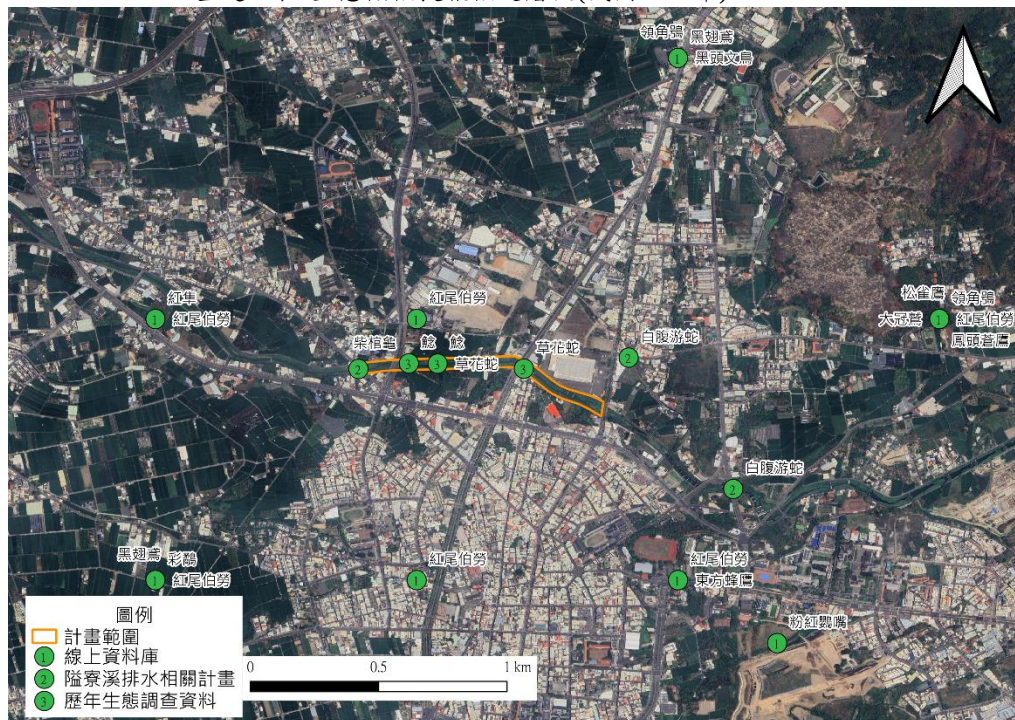
圖4-1 生態資料蒐集保育類及紅皮書物種分布圖

屬於保育類野生動物物種，有珍貴稀有之野生動物 8 種(東方蜂鷹、紅隼、領角鴉、黑翅鳶等)；其他應予保育之野生動物 3 種(黑頭文鳥、紅尾伯勞、草花蛇)。不屬於保育類但屬於臺灣紅皮書名錄物種，國家瀕危類別 1 種(陳氏鰕魨)；國家接近受脅類別 3 種(粉紅鸚嘴、白腹游蛇、鮎)。保育類及紅皮書名錄之物種詳表 4-1，概略分布參圖 4-1。

保育類及紅皮書物種中大部分物種是鳥類，在與計畫範圍相距一段距離的淺山區、農地有調查記錄，在計畫範圍附近則是以都市常見鳥類為主。民國 97 年「彰投地區隘寮溪排水整治及環境營造報告」在隘寮溪排水與貓羅溪匯流處有發現巴氏銀鮡與陳氏鰕魴，本次計畫範圍位於隘寮溪排水中上游，歷年生態調查資料未監測到上述物種在河道活動；柴棺龜曾經在計畫範圍內活動，彙整生態資料與生態補充調查成果，並未發現活動跡象。評估本計畫蒐集之保育類與紅皮書物種，考量各個物種的調查記錄、活動範圍、生態特性後，僅將草花蛇列入關注物種。海蟾蜍名列世界百大入侵種，對臺灣本土生態系造成極大危害，因此列為關注物種，在施工期間發現應採用相關處理措施。關注物種基本資料詳表 4-2。

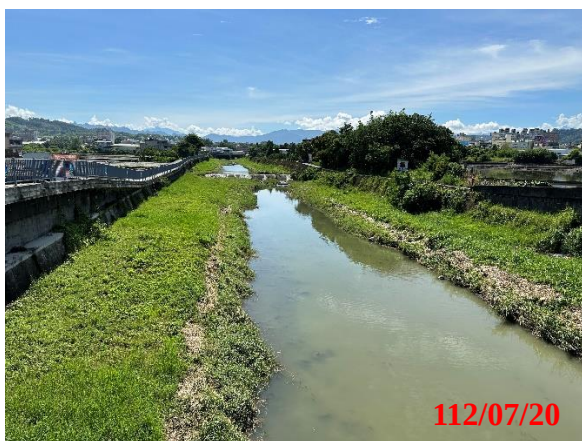
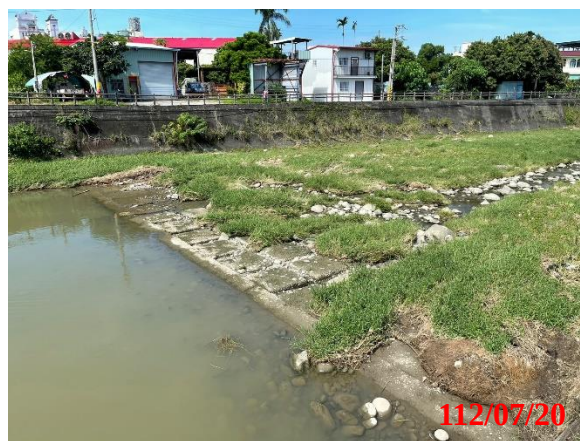
圖4-2 第一次現地勘查紀實照片

計畫前期為瞭解環境特性與工程規劃設計，民國 112 年 07 月 20 日生態檢核團隊至現地勘查，釐清計畫範圍環境與生態現況，現場勘查紀實照片如圖 4-2。民國 112 年 09 月 07 日，工程單位會同生態檢核團隊至現場討論，由生態專業人員說明現場潛在生態議題、判定現場環境狀況，並針對工程方案內容討論釐清保全對象，確認生態保育措施等工作(圖 4-3)。因本計畫子改善水防道路為主要工項，不會進入河道影響渠底棲地，最大程度降低對水域生態環境的影響程度，並視現場條件考量設置動物通道可能性，改善護岸阻隔的影響。為減輕外來入侵種對在地生態環境的影響，將移除海蟾蜍等相關作業納入工程方案中，並提醒施工廠商配合執行。

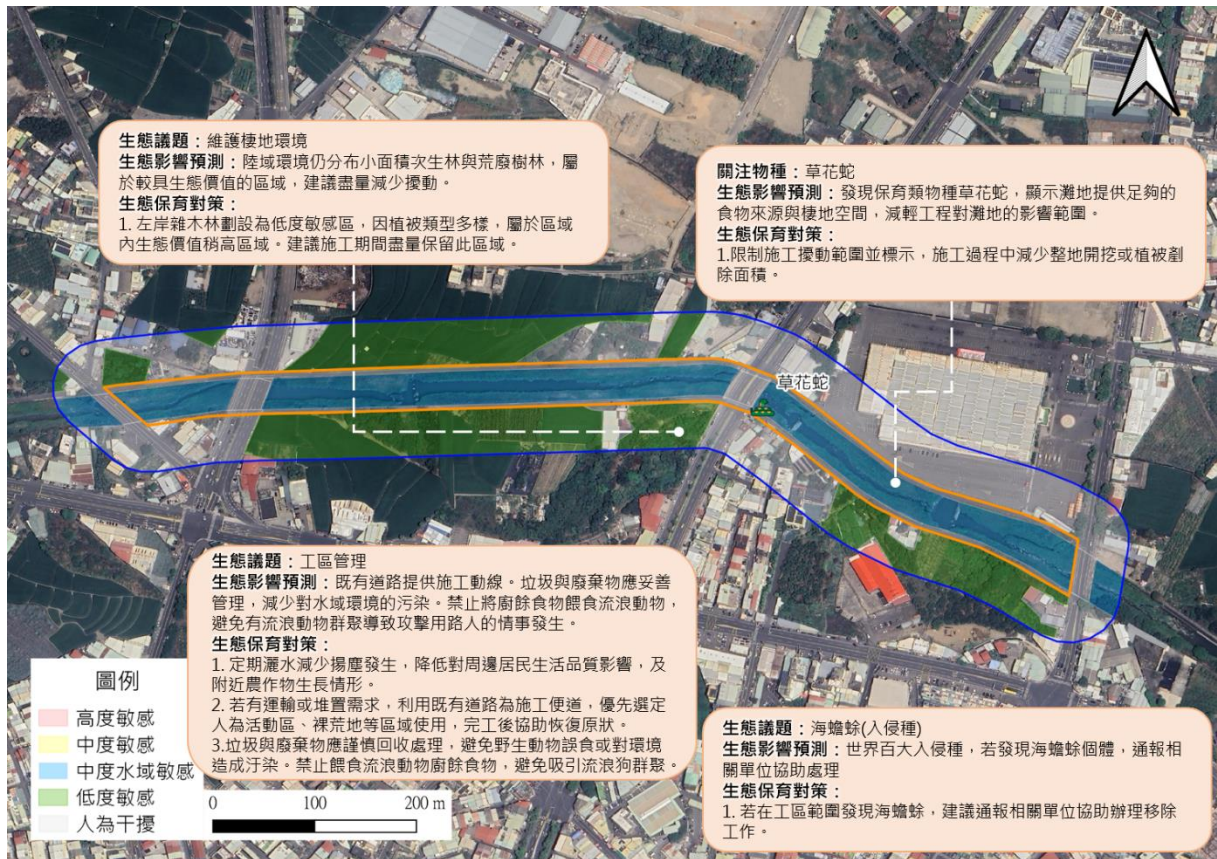
圖 4-8 生態關注區域圖

工程影響範圍以建物與道路佔大部分區域，水防道路外側的農田及雜木林為陸域環境，是少數具有生態價值的區域，劃設為低度敏感區，以迴避為原則，視工程目的需求調整使用情況。排水底部為本工程較關注的棲地環境，因發現保育類動物活動，底床環境可以提供高級消費者棲息，顯示較低階消費者族群豐富(如兩生類、爬蟲類、底棲生物、魚類等)，規劃設計上配合保留棲地環境，並維持生態廊道的功能。草屯地區有重要的入侵種議題-海蟾蜍，因體型巨大、繁殖力強且具有毒性，對原生物種族群造成生存壓力，犬貓誤食海蟾蜍有中毒死亡的可能性，若在工區發現海蟾蜍，請通報相關單位協助處理。生態關注區域圖詳圖 4-8。

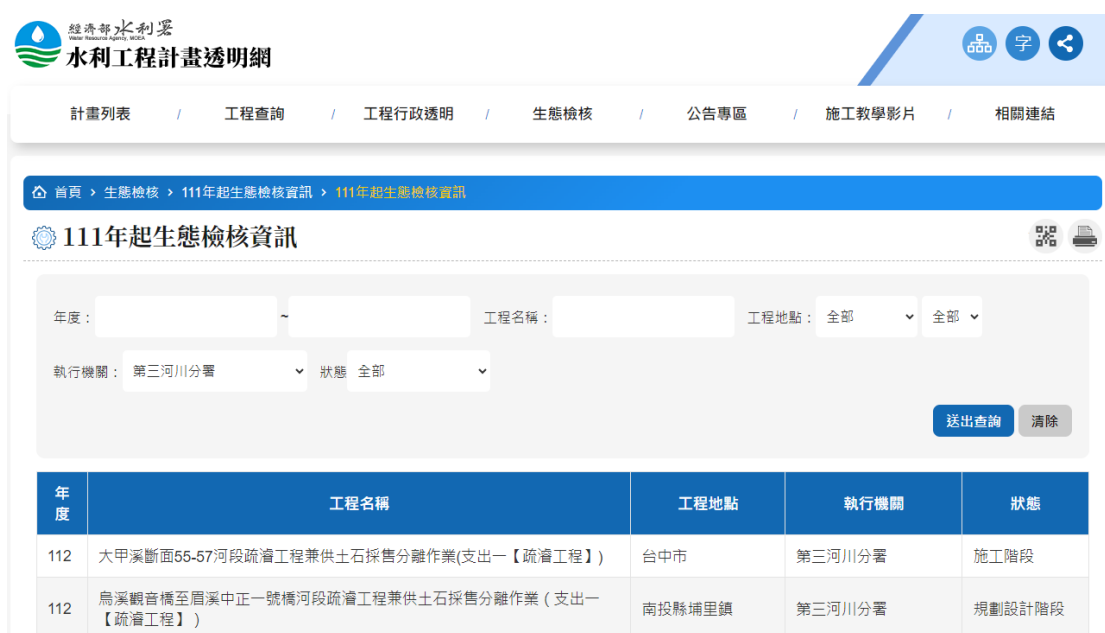
本計畫辦理之生態檢核作業成果，報告書及相關表單，供相關單位後續使用，快速瞭解本計畫生態檢核執行歷程。目前規劃使用公共工程生態檢核自評表，及水利工程生態檢核自評表，紀錄本計畫生態檢核階段成果，配合附表形式整合資料(詳見附錄四)，經主辦單位確認後，配合資訊公開生態檢核相關資料，將公開於經濟部水利署水利工程計畫透明網(如圖 4-10)。

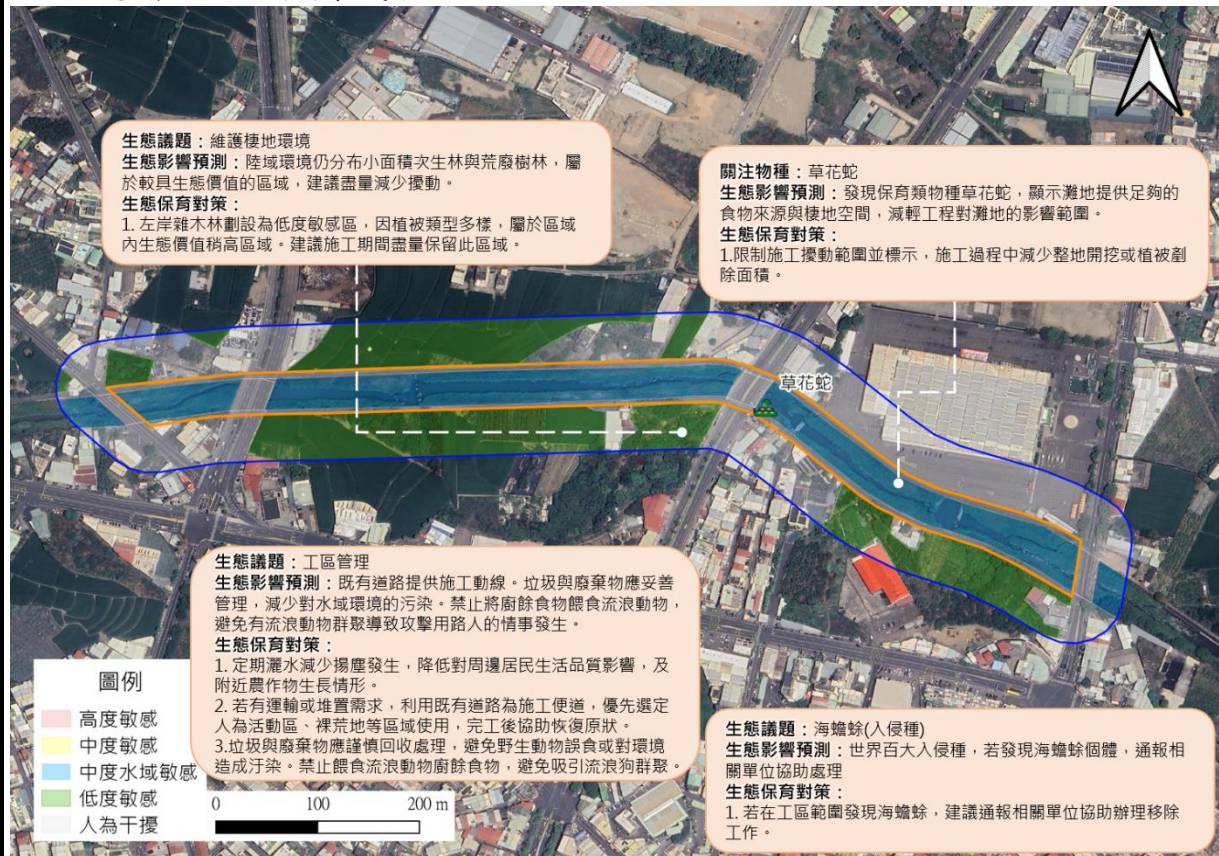
5-2 生態關注區域圖繪製成果

工程影響範圍以建成地區亦即建物與道路佔大部分區域，水防道路外側的農田及雜木林為陸域環境少數具有生態價值的區域，劃設為低度敏感區，以迴避為原則，視工程目的需求調整使用情況。排水底部為本工程較關注的棲地環境，因發現保育類動物活動，底床環境可以提供高級消費者棲息，顯示較低階消費者族群豐富(如兩生類、爬蟲類、底棲生物、魚類等)，規劃設計上配合保留棲地環境，並維持生態廊道的功能。草屯地區有重要的入侵種議題-海蟾蜍，因體型巨大、繁殖力強且具有毒性，對原生物種族群造成生存壓力，犬貓誤食海蟾蜍有中毒死亡的可能性，若在工區發現海蟾蜍，請通報相關單位協助處理。
