# 111 年度樟平溪圓仔城左、右岸護岸整建工 程-施工階段生態檢核

成果報告書

主辦單位:經濟部水利署第三河川分署

執行單位:智聯工程科技顧問有限公司

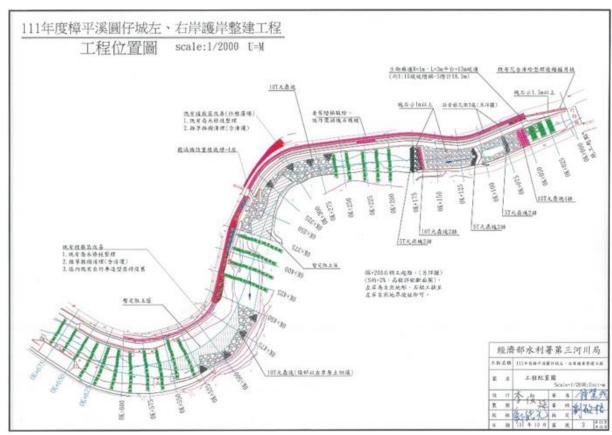
圖3-1 樟平溪圓仔城-工程平面圖

資料來源:111年度樟平溪圓仔城左、右岸護岸整建工程圖

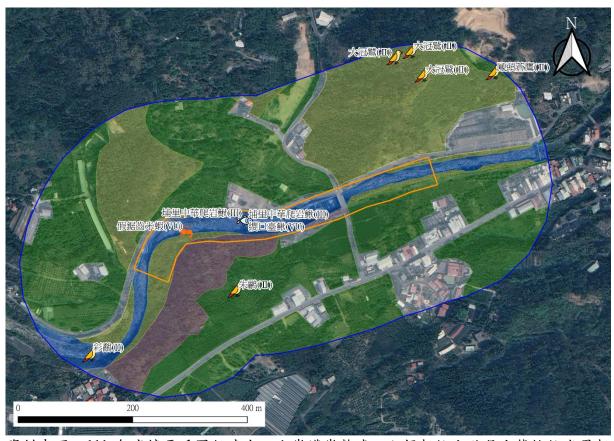
#### 圖3-2 樟平溪圓仔城-提報核定階段生態關注區域圖

度樟平溪圓仔城左、右岸護岸整建工程」提報核定階段生態檢核報告 書為參考成果,蒐整生態關注區域圖、生態保育原則等資訊(圖 3-2), 作為施工階段生態檢作業執行依據。

前期計畫彙整生態情報、現地勘查、民眾訪談及生態補充調查等辦理成果,提出兩項生態議題:(1)石虎保育議題-石虎重要棲地、(2)河川水域及灘地棲地保育,針對生態議題提出生態保育原則:

- 「迴避」:河段下游左岸灘地目前植被演替況狀良好,已形成原生、 在地、多樣之複層林,與沿岸草生地組合成高生態價值區域,若 無安全風險議題,建議完整保留迴避該區域。
- 2. 「迴避」:河川底質以卵礫石為主,為棲地多樣性豐富成因之一。 視實際工程操作範圍,建議保留河川區域既有塊石,不輕易打除 巨石枯木等,維護棲地環境多樣性。
- 3. 「縮小」:建議考量影響程度最小之執行方案,如:以微型樁加固 護岸基腳等。實際方案於規劃設計階段確認。

- 4. 「減輕」:工程執行期間避免過於冗長,盡可能減少對水陸域環境 與生物的影響。
- 5. 「減輕」: 施工便道建議盡量使用既有道路,若未滿足運輸或堆置 需求,則優先使用人為活動區、裸荒地、草生地等區域,屬於裸 荒地、草生地之區域於完工後挖鬆其表土協助恢復原狀。
- 6. 「減輕」:施工現場之垃圾與廢棄物應謹慎回收處理,避免野生動物誤食或對環境造成汙染。禁止餵食廚餘食物,容易吸引流浪狗群聚對原生動物產生壓迫。
- 7. 「補償」: 若經費允許情況下,建議降低既有固床工高度營造洄游 通道,提升上下游縱向廊道連續性,積極改善水域環境趨向自然。
- 8. 「補償」:兩岸護岸若有植物栽植規劃,建議盡量選用在地、原生 之植栽來源,並以多樣、複層概念進行設計。山芙蓉,屬於原生 在地樹種,花朵漂亮且花期長,除了環境綠化功能已具備景觀美 化功能。

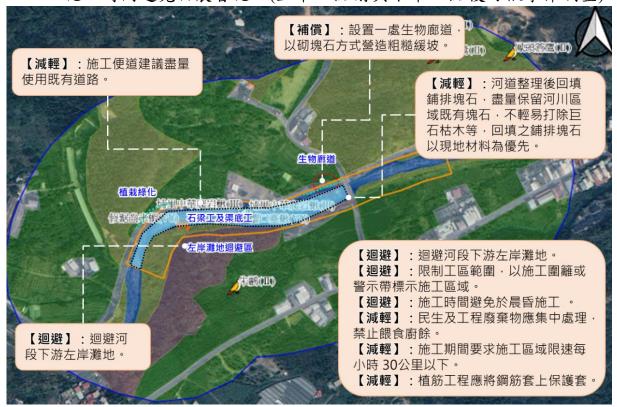
圖3-3 樟平溪圓仔城-生態保育措施平面配置圖

本工程僅辦理提報核定階段生態檢核作業,為使生態檢核成果延續至施工階段,於施工前期由生態背景人員依據生態保育原則擬定生態保育措施,提出施工期間生態檢核執行注意事項,並繪製生態保育措施平面圖(圖 3-3),注意事項如下:

- 迴避河段下游左岸灘地,其植被演替況狀良好,已形成原生、在地、多樣之複層林,與沿岸草生地組合成高生態價值區域。
- 2. 限制工區範圍,以施工圍籬或警示帶標示施工區域。
- 河道整理後回填鋪排塊石,營造水域棲地,以提供水域生物棲息、 躲藏之場所,盡量保留河川區域既有塊石,不輕易打除巨石枯木 等,維護棲地環境多樣性,回填之鋪排塊石以現地材料為優先。
- 4. 施工便道建議盡量使用既有道路,若未滿足運輸或堆置需求,則優先使用人為活動區、裸荒地、草生地等區域,屬於裸荒地、草生地之區域於完工後挖鬆其表土加速恢復原狀。
- 5. 民生及工程廢棄物應集中處理,避免野生動物誤食或造成環境污染。期間禁止餵食廚餘,且應當日帶離現場,避免吸引流浪貓犬群聚,壓迫原生動物族群。
- 6. 植筋工程應將鋼筋套上保護套,避免石虎或其他野生動物通行誤 傷。
- 7. 設置一處生物廊道,以砌塊石方式營造粗糙緩坡,提供生物利用。

- 8. 施工期間要求施工區域限速每小時 30 公里以下,降低路殺情形發生。
- 9. 施工時間避免於晨昏施工(上午8點前與下午6點後可依季節調整)。

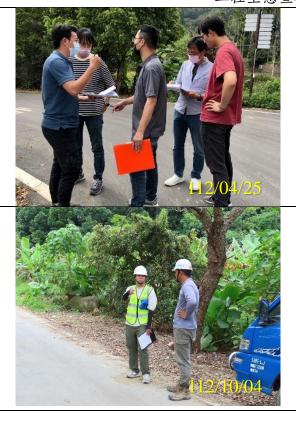
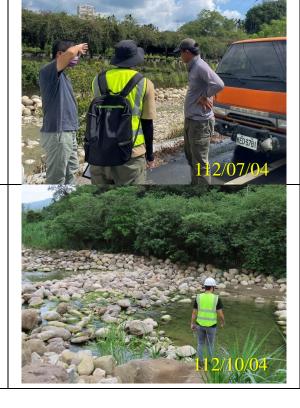
#### 工程生態查核紀實照片

本團隊於民國 112 年 04 月 27 日、112 年 07 月 04 日、112 年 10 月 04 日辦理三次生態保育措施抽查作業,生態保育抽查概要結果如表 3-5。民國 112 年 04 月 27 日與機關及施工廠商確認現場按照施工前擬定之生態保育措施執行,無環境生態異常狀況,生態保育措施自主檢查表按時填具,發現現況有左岸灘地有部分整地植被移除,請施工廠商提出說明並記錄於生態保育措施自主檢查表中。民國 112 年 07 月 04 日現場確認各項生態保育措施抽查結果皆為合格,提出缺乏 6 月份生態保育措施自主檢查表之檢查意見,因已進入汛期,工區溪流水量增加,建議施工廠商適當導流並避免工程機具直接進入水域擾動溪水,破壞水域環境。民國 112 年 10 月 04 日確認現場施工進度及相關生態保育措施執行情形,現場施工進度河道整理及回填鋪排塊石已完成,施工機具已移離水域,上游生物廊道在施作中,各項生態保育措施抽查結果皆為合格。

- 1. 每季一次辦理生態保育措施抽查作業,檢視現場生態保育措施執 行狀況外,請施工廠商提供之生態保育措施自主檢查表,確保能 即時掌握施工作業行為與生態保育措施執行狀況。
- 工程完工後辦理施工後影響評析與棲地評估,確認生態保育措施 完工狀況並提出維護管理階段建議。
- 3. 建議辦理維護管理階段生態檢作業,持續追蹤河道整理後回填鋪 排塊石營造水域棲地之成效,明年逢旱季是否會有斷流問題,受 擾動之河段下游左岸灘地復原情形,以及生物廊道緩坡利用情形。

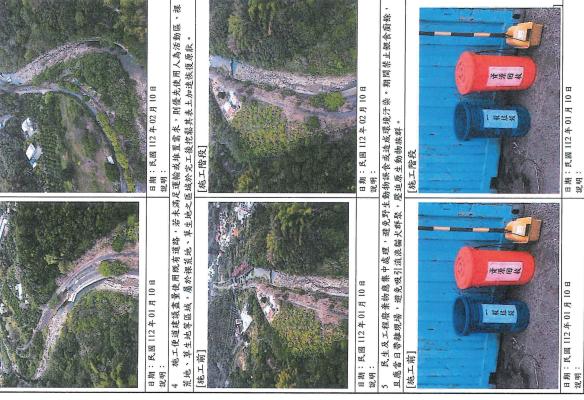
6 植筋工程應將銅筋套上保護套,避免石虎或其他野生動物通行誤傷	<b>艾其他野生動物通行誤傷。</b>
[施工前]	[施工階段]
日期:民國 年月日就明:	日期:民國 年 月 日 説明:
7 設置一處生物麻道,以砌塊石方式營造粗糙緩坡,提供生物利用	<b>造緩坡,提供生物利用。</b>
[施工前]	[施工階段]
日期:民國 年 月 日就明:	日期:民國 年 月 日說明:
工地負責人:二次不可以在人工工程之一方式之一	長人: 生態人員複核:子芸二妻 4/10 そずずん えいずか
