大安溪社尾堤防整建工程(斷面 6~9-1)  
-施工階段生態檢核

成果報告書

主辦單位：經濟部水利署第三河川分署  
執行單位：智聯工程科技顧問有限公司

中華民國 112 年 12 月

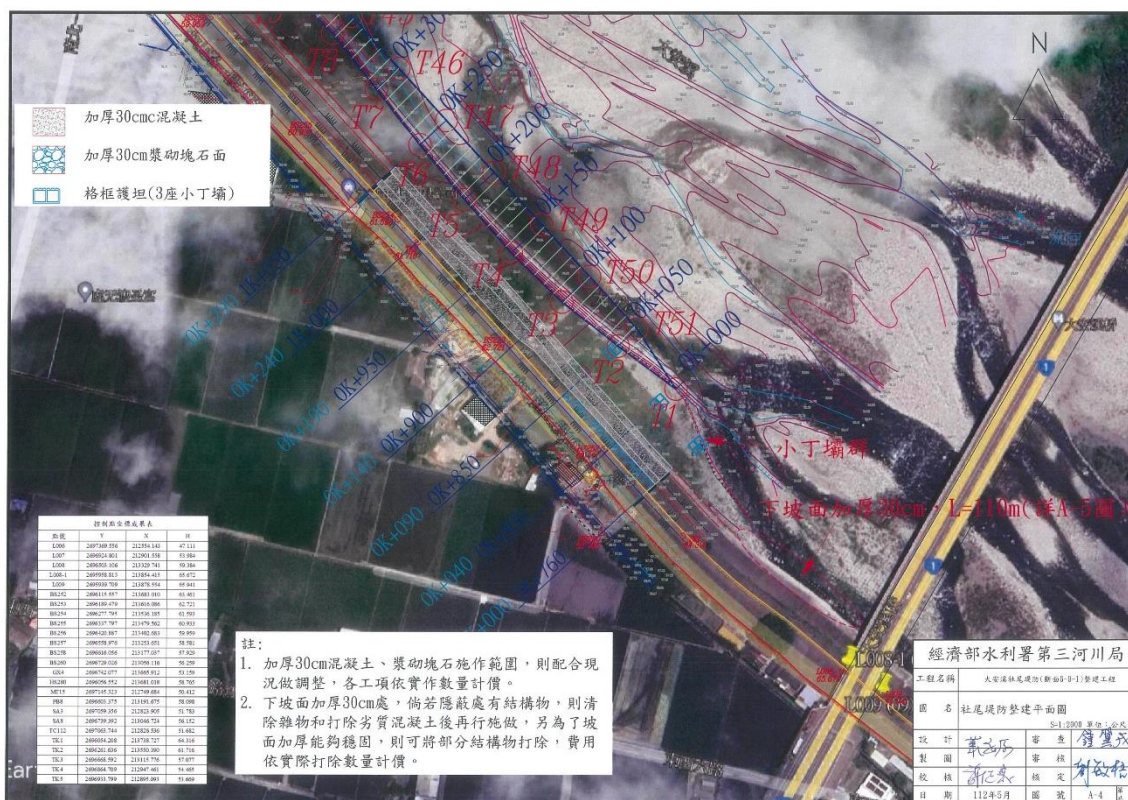
圖3-1 大安溪社尾堤防-工程圖

資料來源：大安溪社尾堤防(斷面 6~9-1)整建工程工程圖

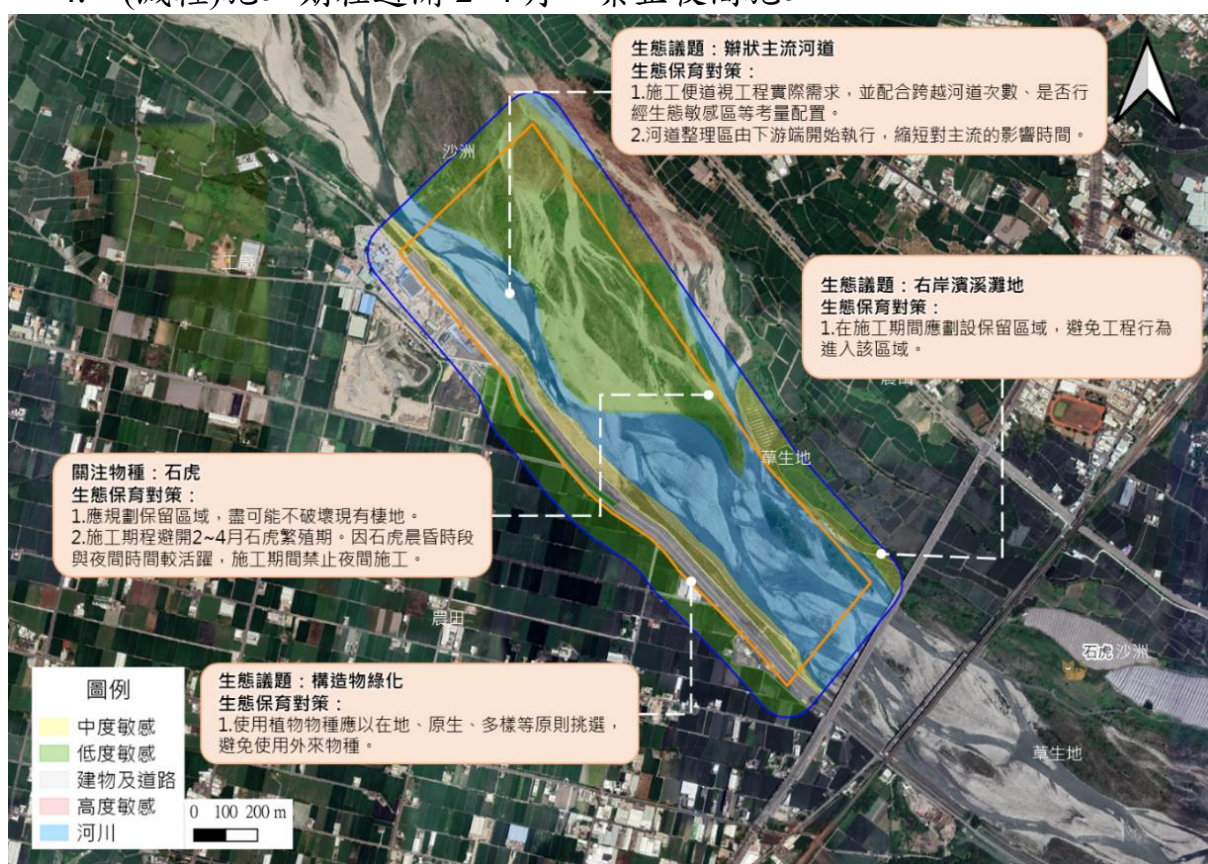
圖3-2 大安溪社尾堤防-生態關注區域圖

生態保育原則撰寫，生態議題包含(1)右岸濱溪灘地、(2)辮狀主流河道、(3)構造物綠化、(4)石虎；後續進行生態資料更新蒐集、現地勘查、棲地及生態影響評估等生態檢核作業，擬定生態保育對策。將生態議題、生態保育對策、工程影響範圍、關注物種及棲地情報等內容，並整合生態敏感度情報繪製成生態關注區域圖(詳圖 3-2)，根據生態影響評估提出生態保育措施與初步工作方案提出之生態保育措施 4 項如下，生態保育措施平面圖詳圖 3-3：

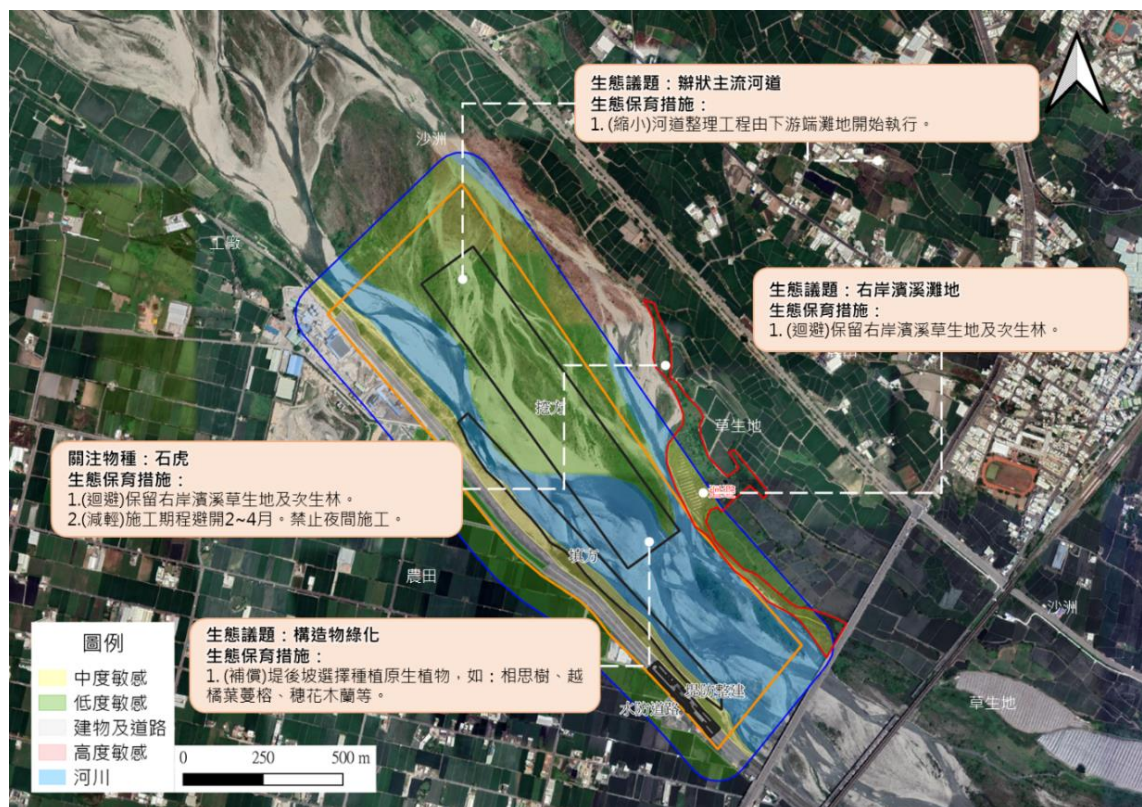
圖3-3 大安溪社尾堤防-生態保育措施平面配置圖

1. (迴避)保留右岸濱溪草生地及次生林。
2. (縮小)河道整理工程由下游端灘地開始執行。
3. (補償)堤後坡選擇種植原生植物，如：相思樹、越橘葉蔓榕、穗花木蘭等。
4. (減輕)施工期程避開 2~4 月。禁止夜間施工。

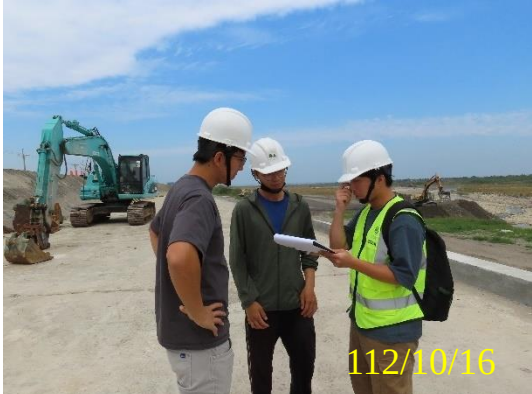
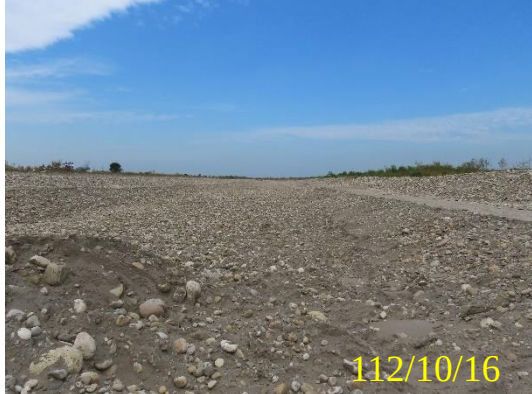
| 施工廠商生態保育措施自主檢查表填寫狀況 | | |
|---|---|---|
| 第一次抽查<br>(112/10/16) | 1.環境保護及生態保育教育訓練已於 7/13 執行，已附上各月份自主檢查表。<br>2.確認現場施工進度及相關生態保育措施執行情形。<br>3.確認迴避右岸濱溪帶。<br>4.河道整理工程確實依生態保育措施由下游端開始施作。<br>5.工程尚未達到堤後栽植階段。 | 生態檢核作業皆符合規定。 |

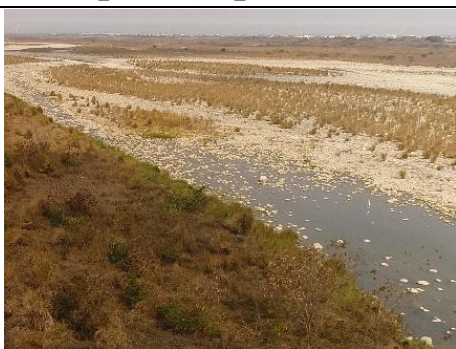
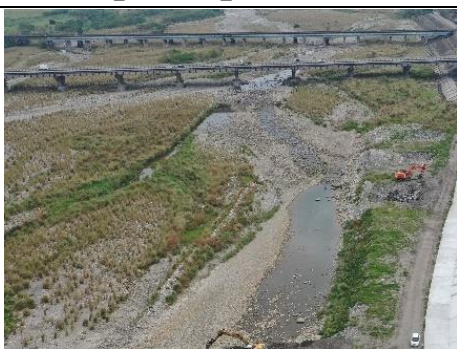
| 位置 | 【施工前期】112/03/01 | 【施工中】112/10/16 |
|---|---|---|
| 河道 | | |

| 位置 | 【施工前期】112/03/01 | 【施工中】112/10/16 |
|---|---|---|
| | 水質狀態良好且河床底質豐富。 | 水質狀態良好且河床底質豐富。 |

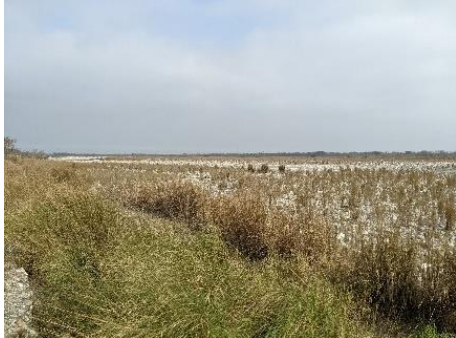
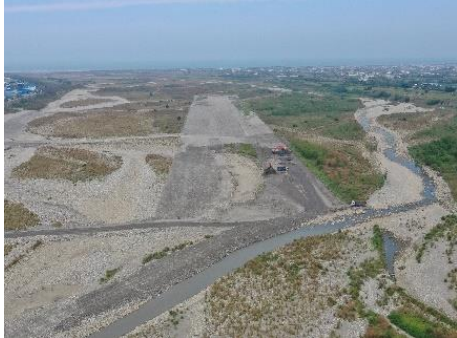
| 位置 | 【施工前期】112/03/01 | 【施工中】112/10/16 |
|---|---|---|
| 灘地河道整理區域 | | |

| 位置 | 【施工前期】112/03/01 | 【施工中】112/10/16 |
|---|---|---|
| | 植被多為高草本與灌叢。 | 河道整理未影響主流水質。 |

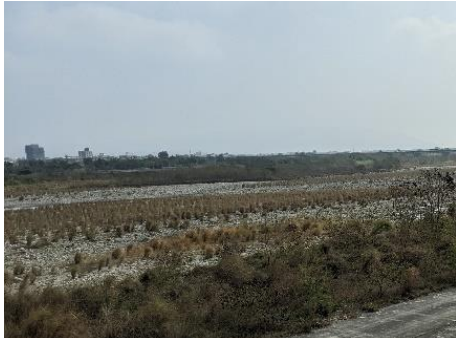
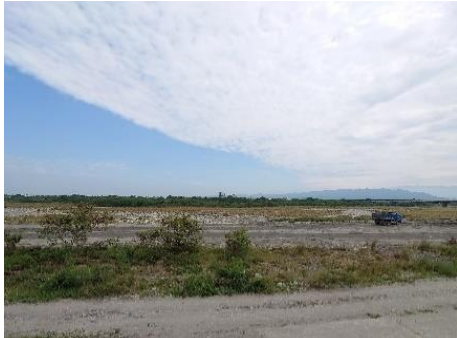
| 位置 | 【施工前期】112/03/01 | 【施工中】112/10/16 |
|---|---|---|
| 右岸溪帶迴避區 | | |

| 位置 | 【施工前期】112/03/01 | 【施工中】112/10/16 |
|---|---|---|
| | 草生地與次生林生長狀況良好。 | 工程未影響。 |

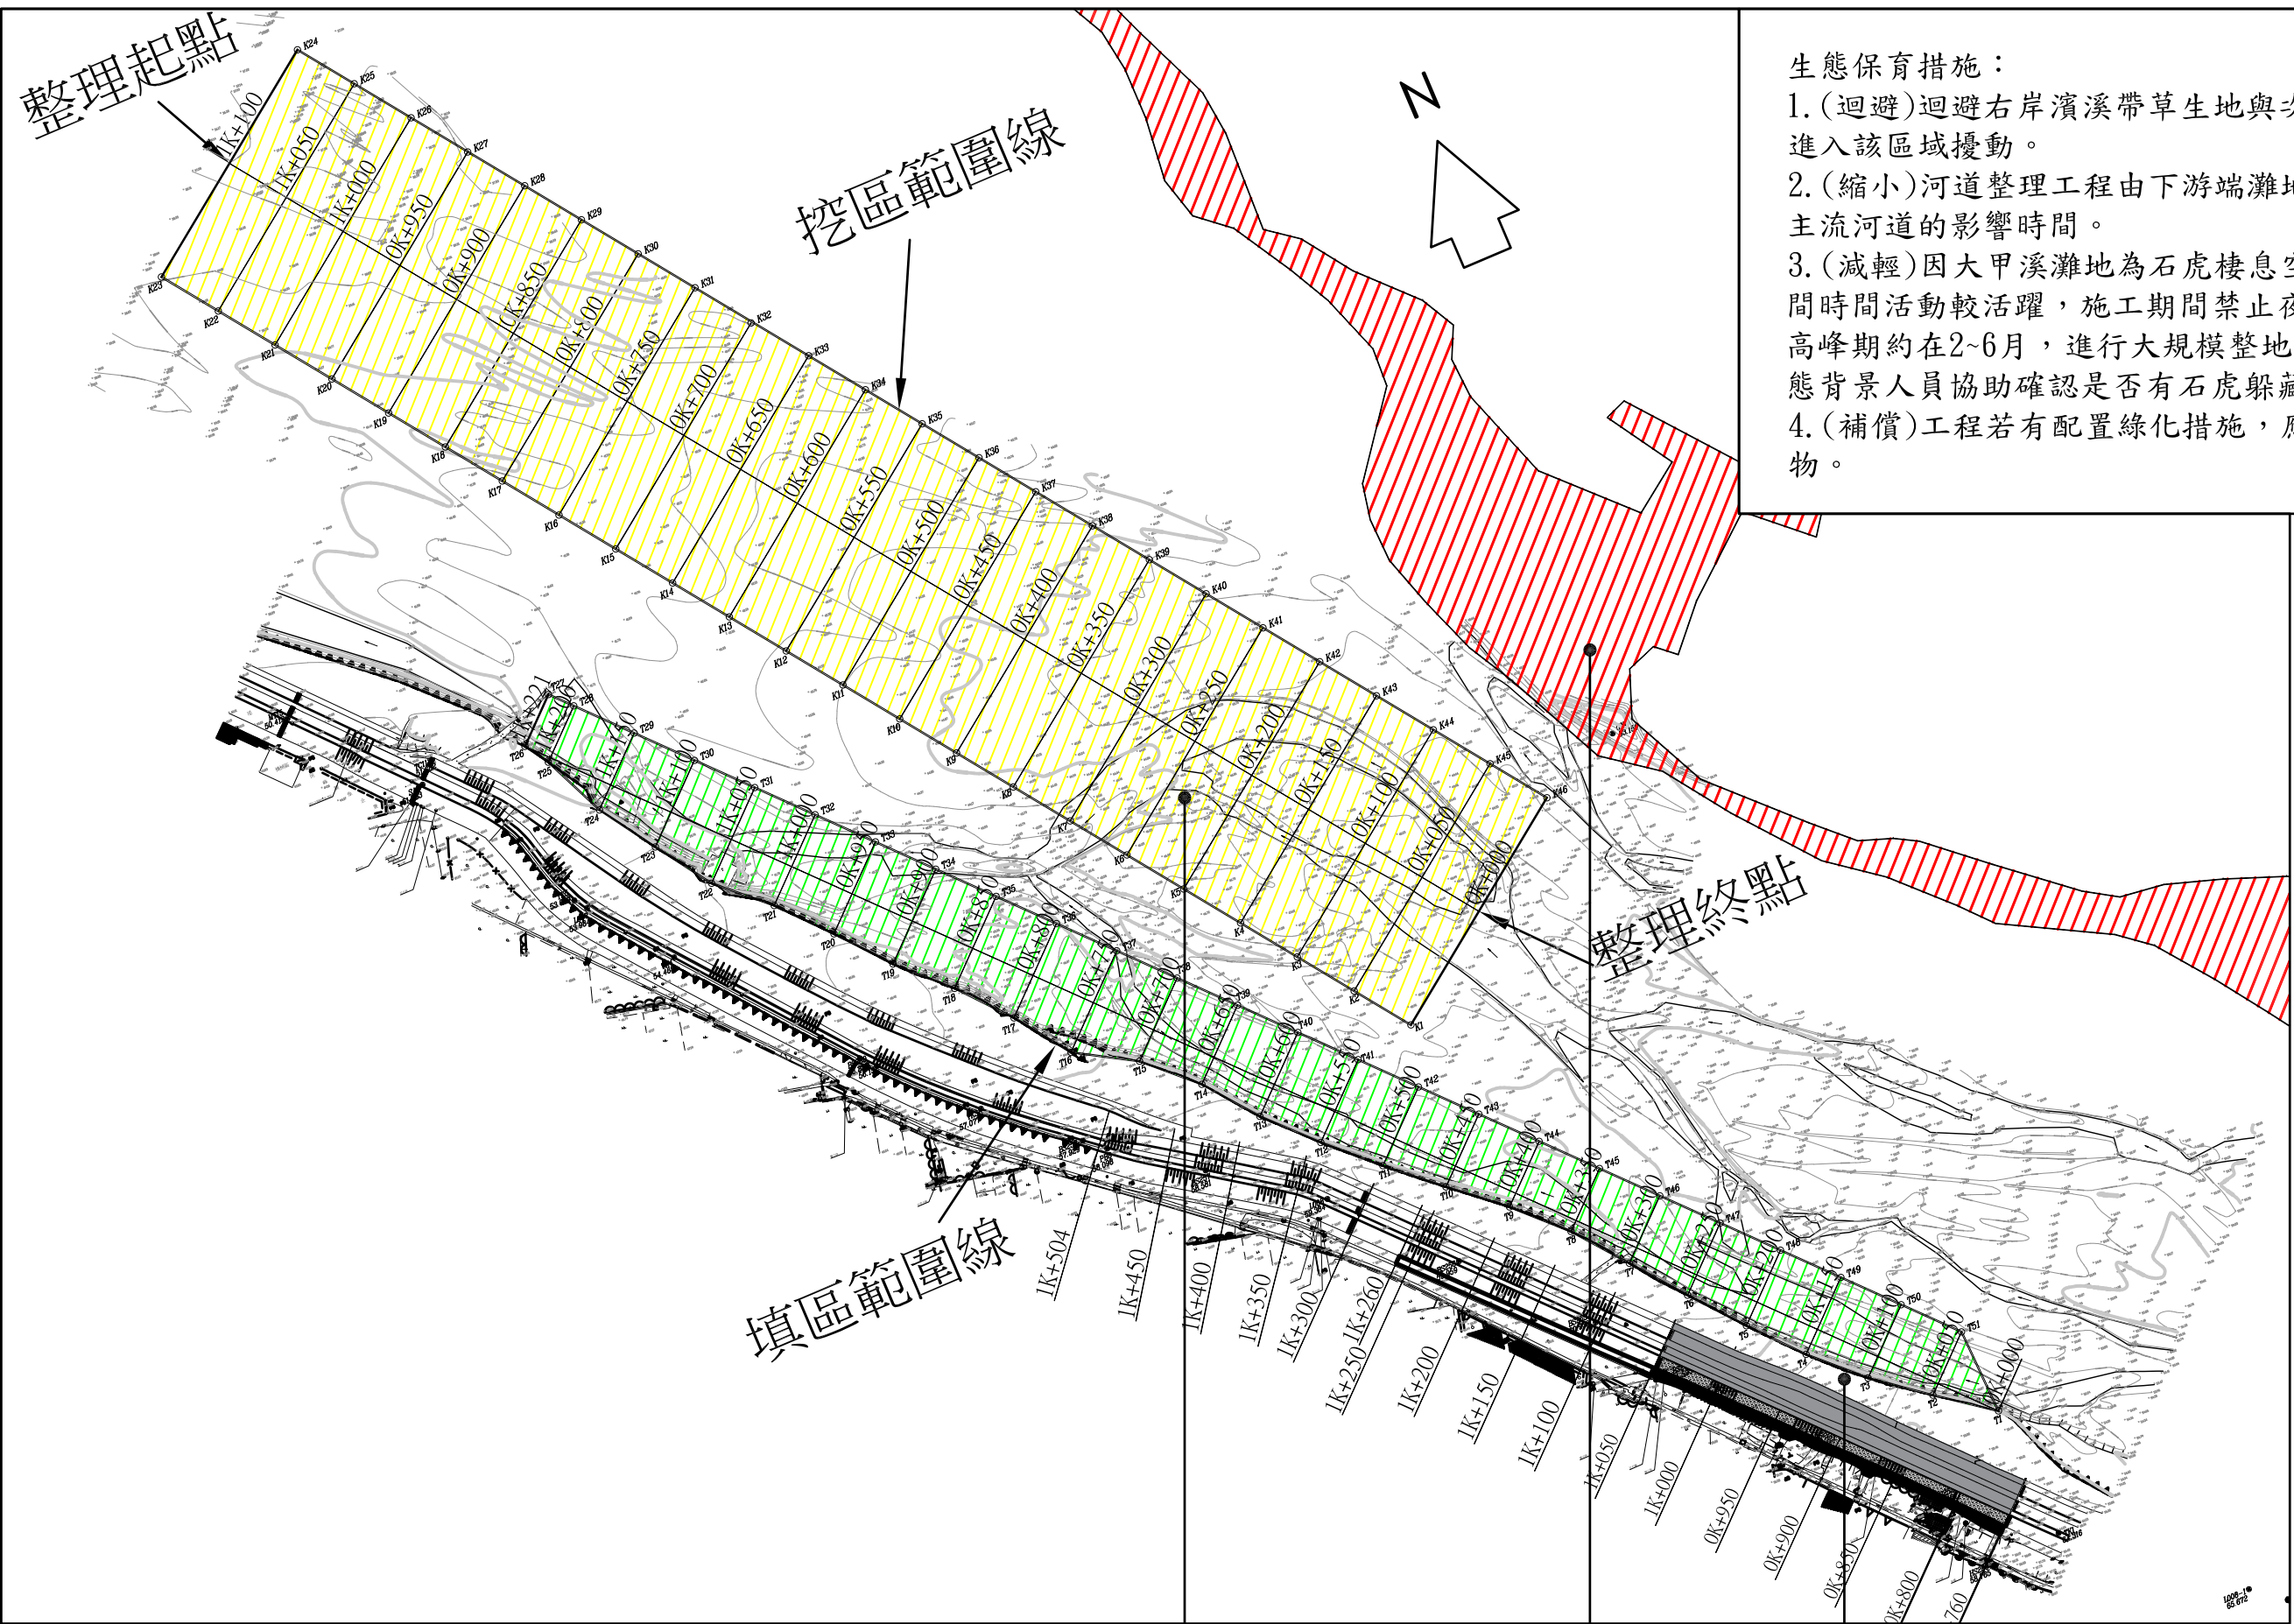
生態保育措施平面圖

- 生態保育措施：
1. (迴避)迴避右岸濱溪帶草生地與次生林，工程行為不進入該區域擾動。
  2. (縮小)河道整理工程由下游端灘地開始執行，縮短對主流河道的影響時間。
  3. (減輕)因大甲溪灘地為石虎棲息空間，晨昏時段與夜間時間活動較活躍，施工期間禁止夜間施工。石虎生殖高峰期約在2~6月，進行大規模整地開挖行為前，有生態背景人員協助確認是否有石虎躲藏。
  4. (補償)工程若有配置綠化措施，應選擇種植原生植物。

生態保育措施2：  
河道整理工程由下游端灘地開始執行

生態保育措施1：  
迴避右岸濱溪帶草生地與次生林

生態保育措施4：  
工程若有配置綠化措施，應選擇種植原生植物。

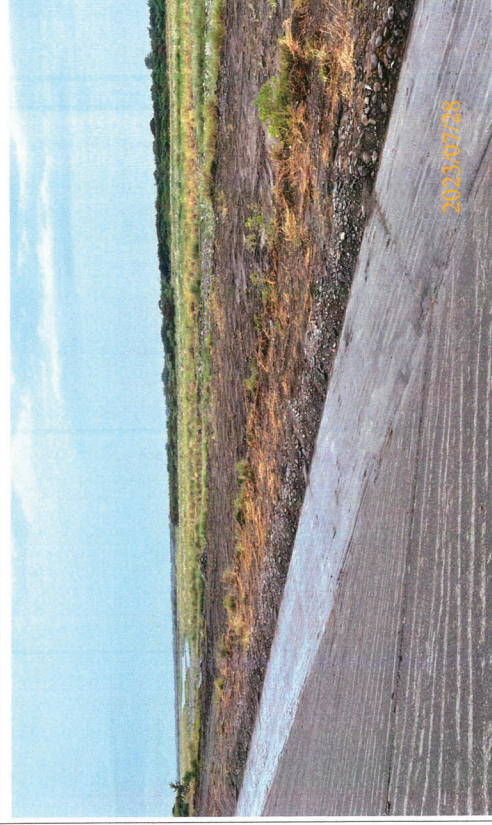
(迴避)施工期間人員機具未進入右岸濱溪帶草地與次生林區域。

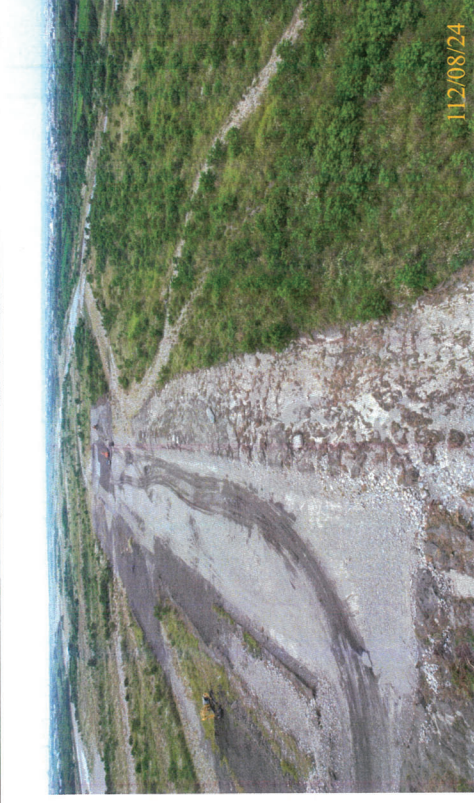
(迴避)施工期間人員機具未進入右岸濱溪帶草地與次生林區域。

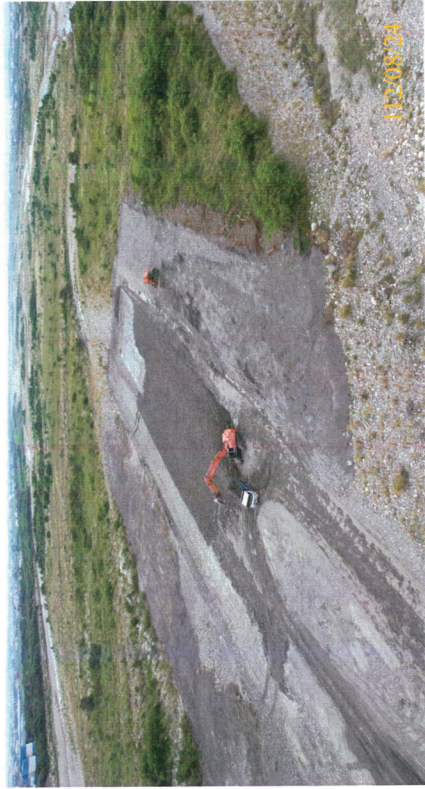
(縮小)河道整理由下游端攤開始執行，縮短對主流河道影響時間。

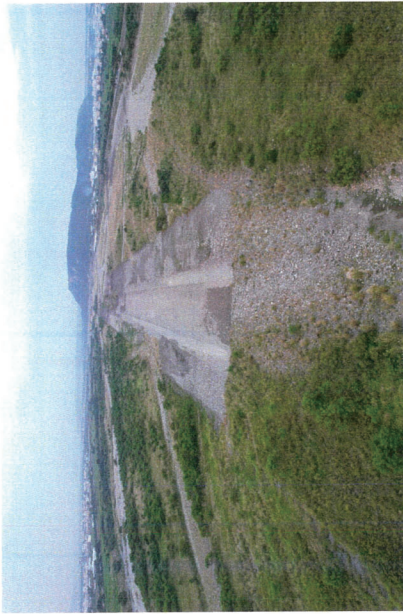
(迴避)施工期間人員機具未進入右岸濱溪帶草地與次生林區域

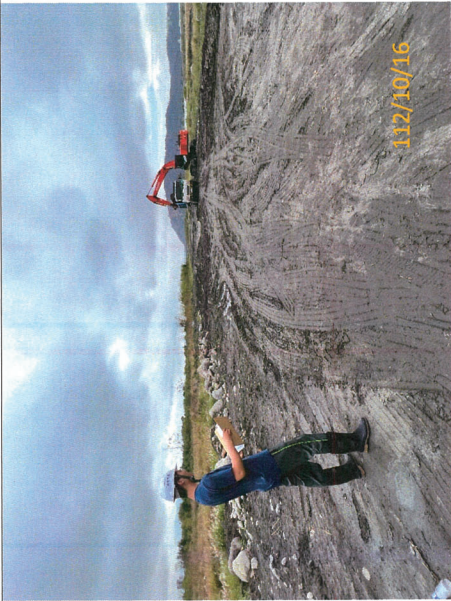
| | | (迴避)施工期間人員機具未進入右岸濱溪帶草地與次生林區域 |

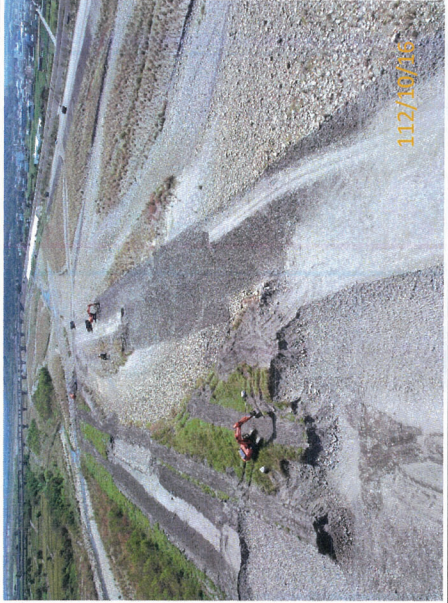
| <p>工程名稱：大安溪社尾堤防(斷面 6-9-1)整建工程</p> | | <p>(縮小)河道整理工程由下游端灘地開始執行，縮短對主流河道的影響時間。</p> |
