# 筏子溪農路橋至十三寮排水與大雅排水合 流點改善工程(左岸)-施工階段生態檢核

## 成果報告書

主辦單位：經濟部水利署第三河川分署  
執行單位：智聯工程科技顧問有限公司

中華民國 112 年 12 月

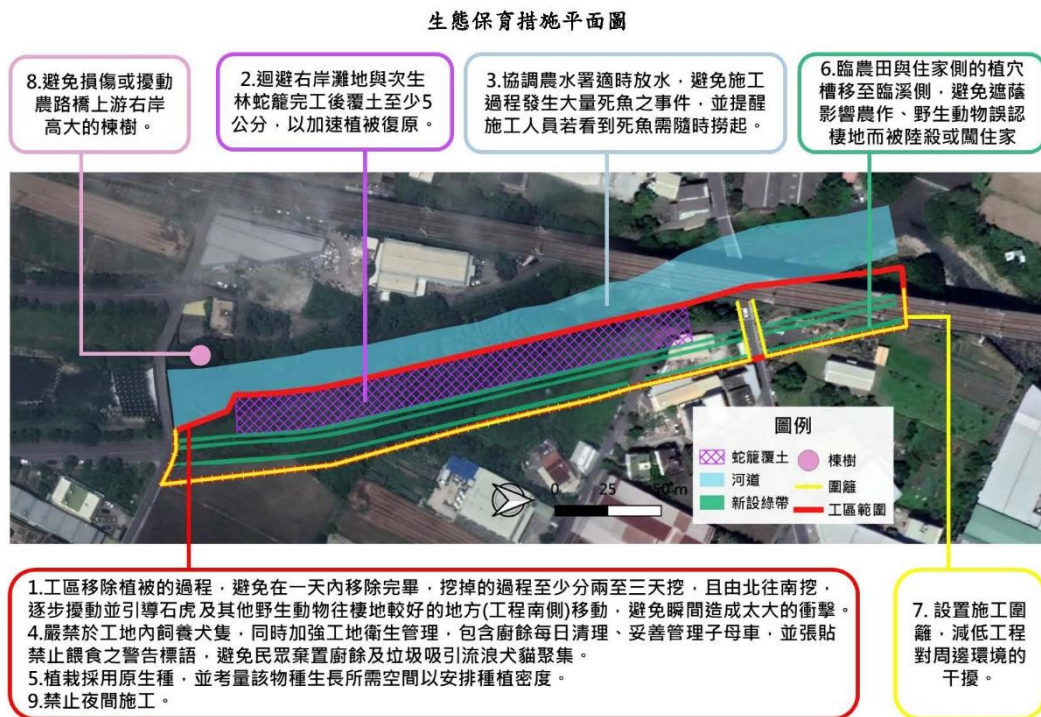
圖3-2 筏子溪農路橋-生態保育措施平面配置圖

為使前期成果延續至施工階段，依據現地勘查結果及前期資料，並由工程主辦機關、監造單位、施工廠商及生態背景人員多方討論本工程之生態影響預測，決定本工程案之生態保育措施，並繪製生態保育措施平面圖(圖 3-2)，生態保育措施如下：

1. 工區移除植被的過程，避免在一天內移除完畢，挖掉的過程至少分兩至三天挖，且由北往南挖，逐步擾動並引導石虎及其他野生動物往棲地較好的地方(工程南側)移動，避免瞬間造成太大的衝擊。
2. 蛇籠完工後覆土至少 5 公分，以加速植被復原。
3. 協調農水署適時放水(間歇性，水量不必大)，避免施工過程發生大量死魚之事件，並提醒施工人員若看到死魚需隨時撈起。
4. 嚴禁於工地內飼養犬隻，同時加強工地衛生管理，包含廚餘每日清理、妥善管理子母車，並張貼禁止餵食之警告標語，避免民眾棄置廚餘及垃圾吸引流浪犬貓聚集。

5. 植栽採用原生種，並考量該物種生長所需空間以安排種植密度。
6. 水防道路臨農田側的植栽可能產生遮蔭影響農民收成，臨農田與住家側的植穴槽移至臨溪側。(須待計畫變更設計後確認可否執行)
7. 設置施工圍籬，減低工程對周邊環境的干擾。
8. 避免損傷或擾動農路橋上游右岸高大的棟樹。
9. 禁止夜間施工。

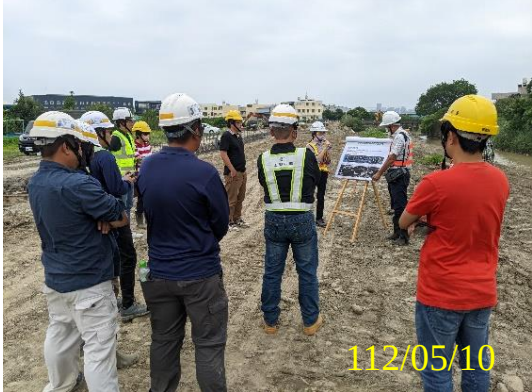
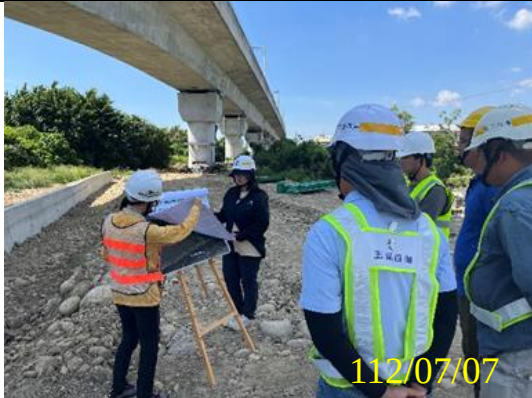
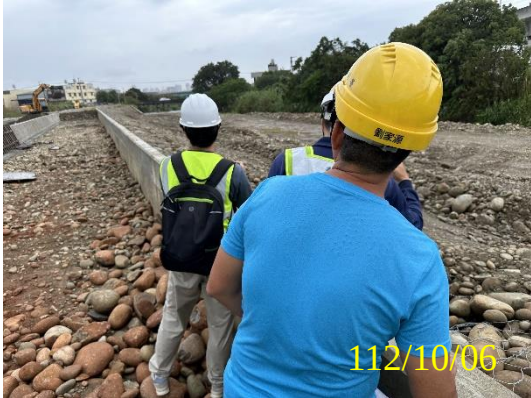
| 施工廠商生態保育措施自主檢查表填寫狀況 | | |
|---|---|---|
| 第一次抽查<br>(112/05/10) | 1.現場說明第一場生態教育訓練在 112/4/28 辦理完成，第二場生態教育訓練預計在 112/5 月下旬辦理。相關資料佐證與說明，在「生態檢核執行歷程及文件」補充相關章節說明。<br>2.生態保育措施自主檢查表第 7 點，建議補充說明不同位置圍籬的架設目的，避免文字描述與現場狀況不吻合情況發生。 | 已提供兩場生態教育訓練之相關資料佐證與說明。 |
| 第二次抽查<br>(112/07/07) | 1.生態保育措施自主檢查表，建議按照執行時間順序編排，並補充 4 月份自主檢查表缺頁。<br>2.確認現場施工進度及相關生態保育措施執行情形。 | 已補充 4 月份自主檢查表缺頁。 |
| 第三次抽查<br>(112/10/06) | 1.有關生態保育措施自主檢查表第 6 點「水防道路臨農田側的植栽可能產生遮蔭影響農民收成，臨農田與住家側的植穴槽移至臨溪側。」，後續將依據變更設計內容填寫。<br>2.確認現場施工進度及相關生態保育措施執行情形。 | 生態檢核作業皆符合規定。 |

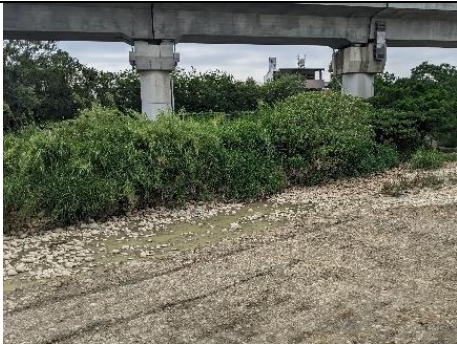
棲地評估成果施工前期及施工中之總分分別為 43 及 43，各項評分詳見表 3-7。本工程案主要工項包含新設左岸新設護岸、水防道路及綠帶，施工前期左岸已開挖，形成大面積裸地，河道水質受工程土砂影響，濁度較高且透明度低呈黃色，左岸水陸域過渡帶為現階段主要施工區域，故溪濱廊道連續性視為阻斷狀態。辦理施工中棲地評估時仍在進行左岸護岸工程，故施工前期及施工中棲地品質評估結果相似。相關照片如表 3-8 所列。

| 位置 | 【施工前期】112/05/10 | 【施工中】112/10/06 |
|---|---|---|
| | 河道水質受工程土砂影響，濁度較高且透明度低呈黃色。 | 堤面綠化作業施作中。 |

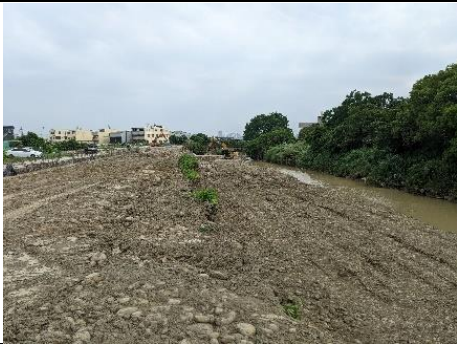
| 位置 | 【施工前期】112/05/10 | 【施工中】112/10/06 |
|---|---|---|
| | 左岸護岸形式尚未成形。 | 左岸施作中，以蛇籠為底表層覆土。 |

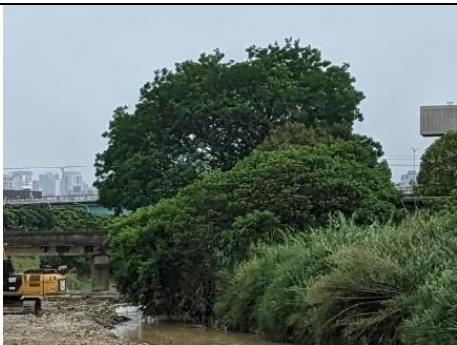
| 位置 | 【施工前期】112/05/10 | 【施工中】112/10/06 |
|---|---|---|
| | 生長狀態良好。 | 生長狀態良好，未受工程影響。 |

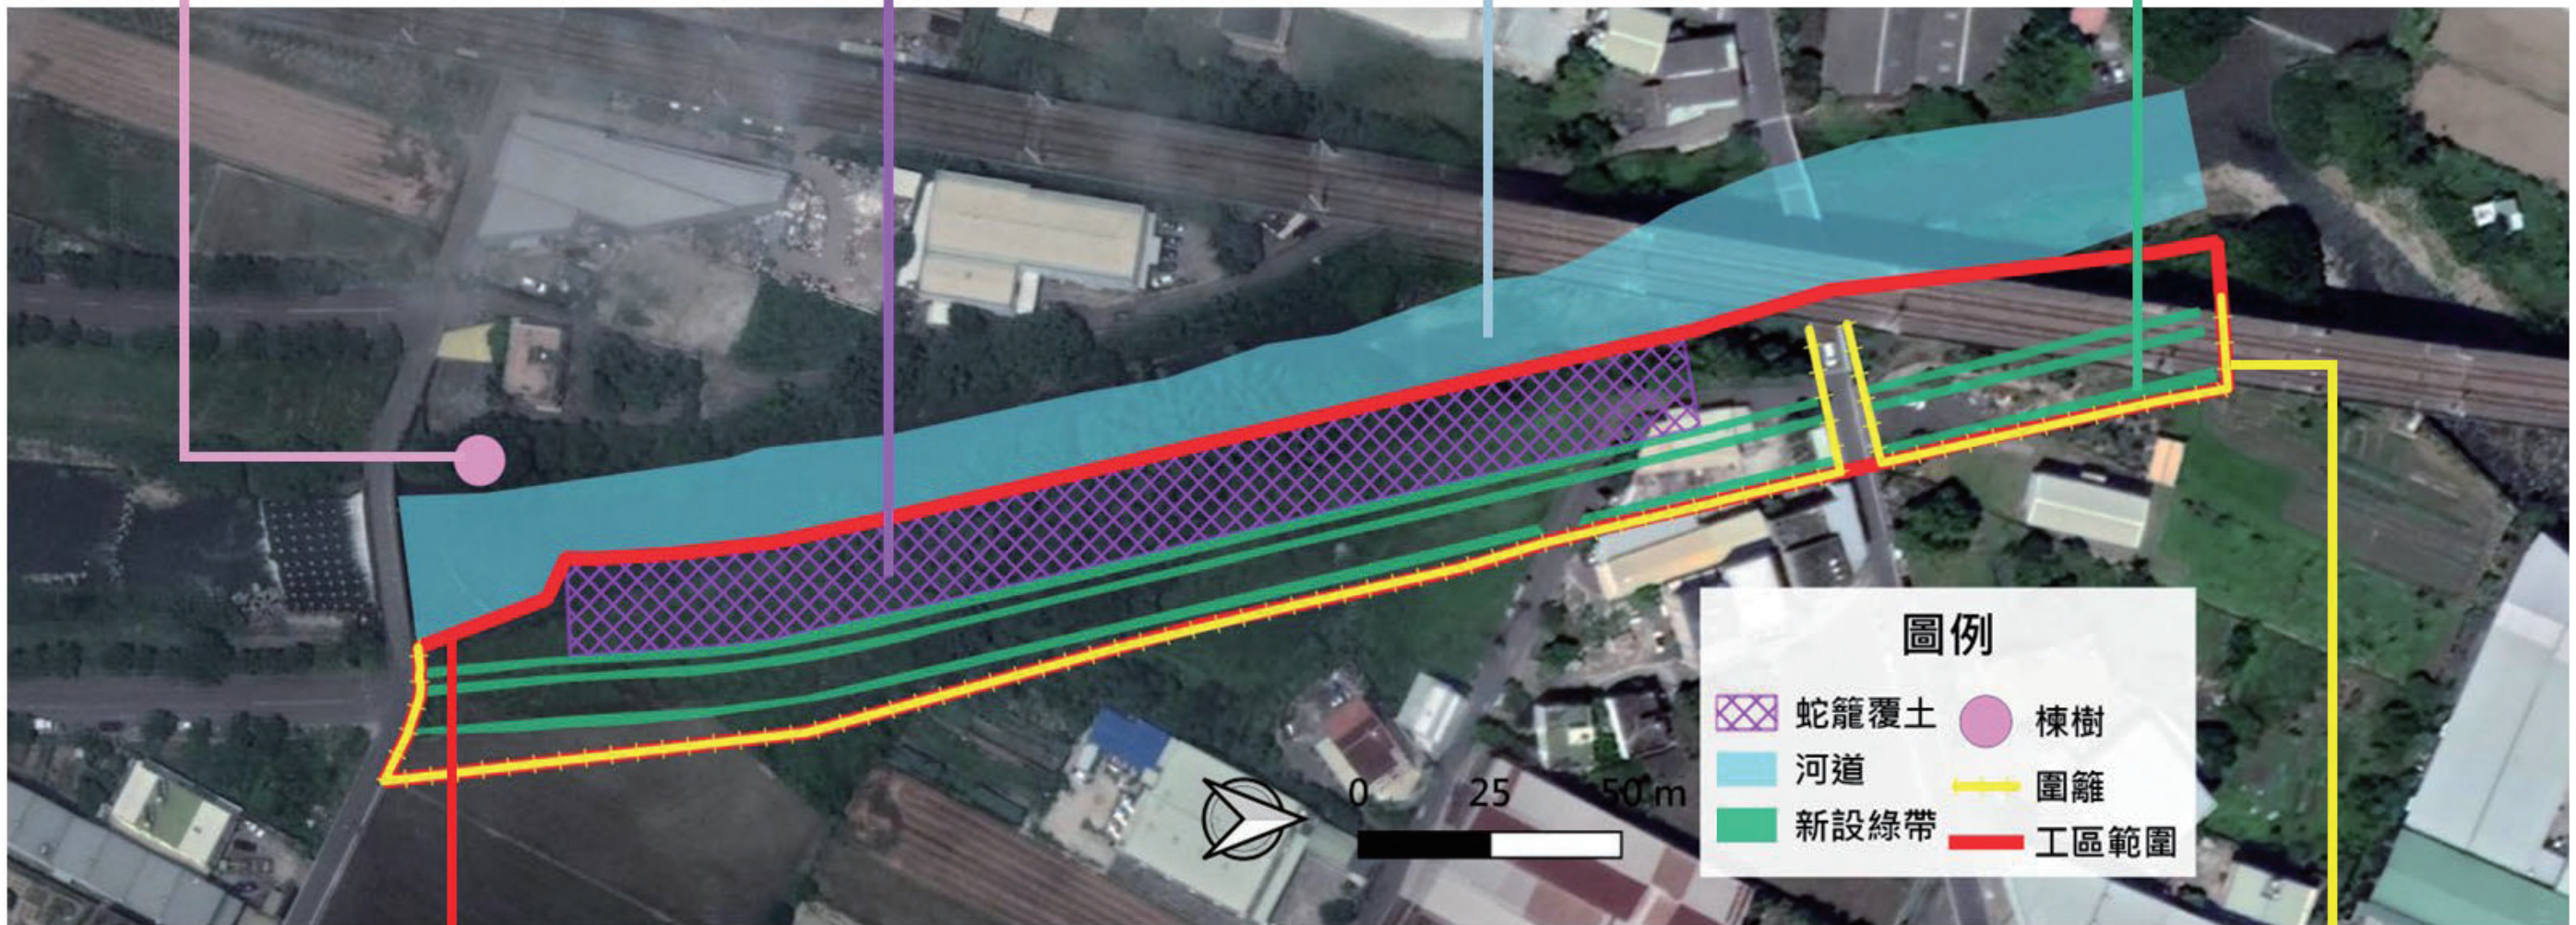
## 生態保育措施平面圖

8. 避免損傷或擾動農路橋上游右岸高大的棟樹。

2. 迴避右岸灘地與次生林蛇籠完工後覆土至少5公分，以加速植被復原。

3. 協調農水署適時放水，避免施工過程發生大量死魚之事件，並提醒施工人員若看到死魚需隨時撈起。

6. 臨農田與住家側的植穴槽移至臨溪側，避免遮蔭影響農作、野生動物誤認棲地而被陸殺或闖住家。

1. 工區移除植被的過程，避免在一天內移除完畢，挖掉的過程至少分兩至三天挖，且由北往南挖，逐步擾動並引導石虎及其他野生動物往棲地較好的地方(工程南側)移動，避免瞬間造成太大的衝擊。  
4. 嚴禁於工地內飼養犬隻，同時加強工地衛生管理，包含廚餘每日清理、妥善管理子母車，並張貼禁止餵食之警告標語，避免民眾棄置廚餘及垃圾吸引流浪犬貓聚集。  
5. 植栽採用原生種，並考量該物種生長所需空間以安排種植密度。  
9. 禁止夜間施工。

7. 設置施工圍籬，減低工程對周邊環境的干擾。
